Realsyn+ for

Trautnersvej 1,  
4180 Sorø

Dato for besigtigelse: 06-07-2026

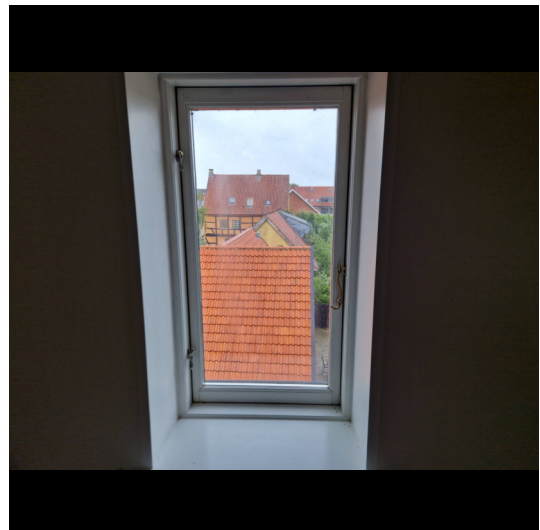
**Døre/vinduer/porte****SKADE:**

Der er enkelte punkterede termoruder, f.eks. mod øst

Isoleringsevnen er reduceret og ruden vil med tiden blive uklar.

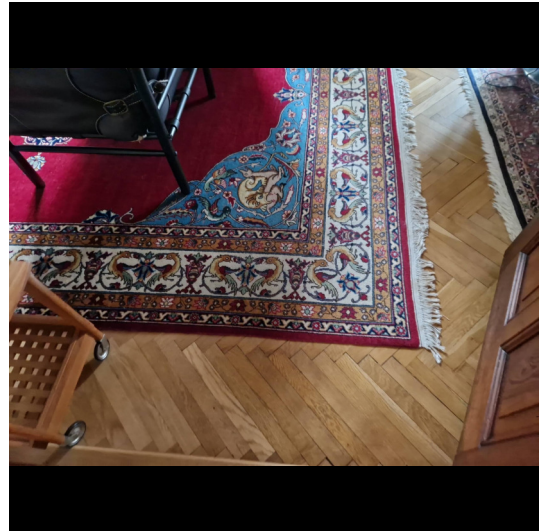
**Stueplan****SKADE:**

Gulvet har mindre skævheder og ujævnheder og der kan ses lidt åbne samlinger mellem gulvbrædder.

Forholdet skønnes aldersrelateret, uden konstruktiv betydning. Mindre ujævnheder/skævheder er almindeligt forekommende i ældre bygninger.

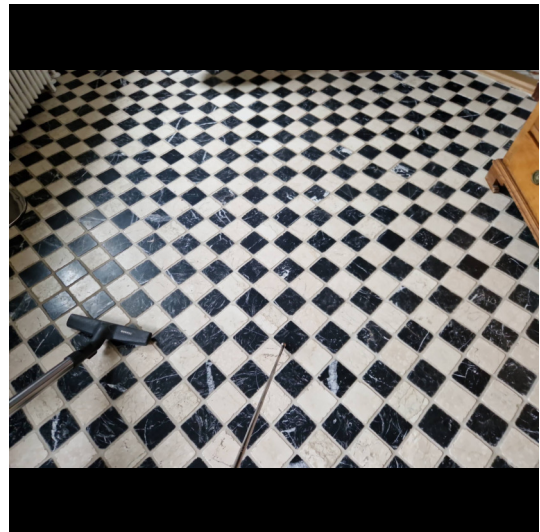
**Stueplan****SKADE:**

Der er generelt gulvklinter med mangelfuld vedhæftning til underlaget i rum med klinker.

Omfanget er begrænset og vil formentligt ikke udvikle sig.

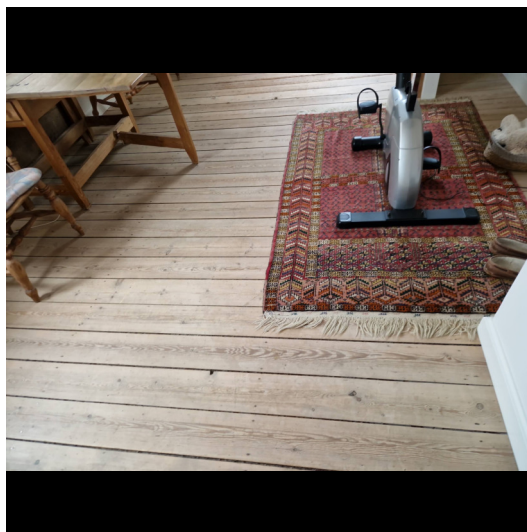
**1 sal.****SKADE:**

Gulvet har mindre skævheder og ujævnheder og der kan ses lidt åbne samlinger mellem gulvbrædder samt angreb af borrebiller.

Forholdet skønnes aldersrelateret, uden konstruktiv betydning. Mindre ujævnheder/skævheder er almindeligt forekommende i ældre bygninger.

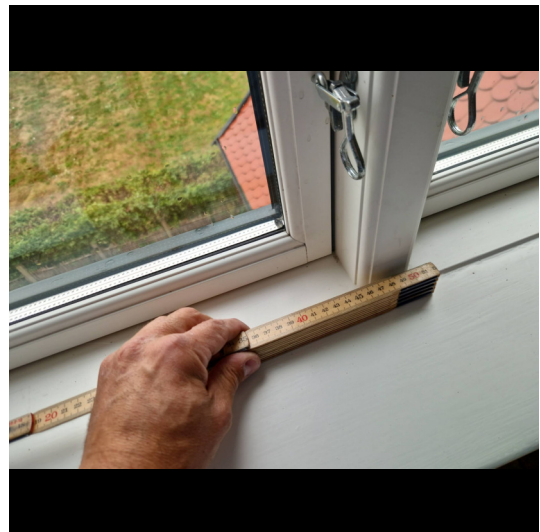
**1 sal.****SKADE:**

Der er ikke den påbudte redningsåbning i vinduerne i værelserne.

Der er risiko for personskade i tilfælde af brand

**Indhent tilbud****Etablering af godkendt redningsåbning**

Opgaven har ikke været mulig at prissætte, det anbefales at kontakte en tømrer med henblik på udredning af opgaven og tilbud på udbedring.

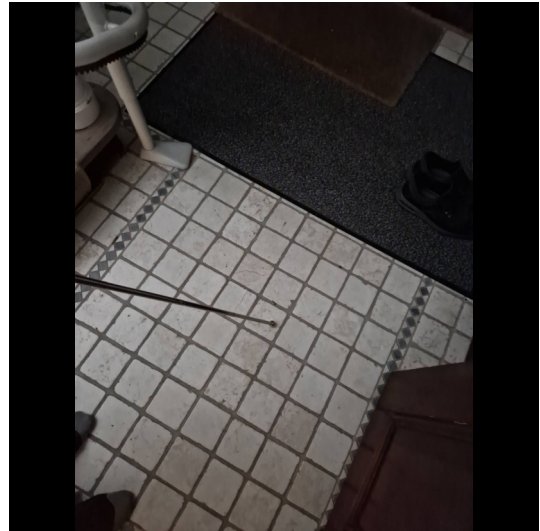
**Kælder****SKADE:**

Der er generelt gulvklinter med mangelfuld vedhæftning til underlaget i rum med klinker.

Omfanget er begrænset og vil formentligt ikke udvikle sig.

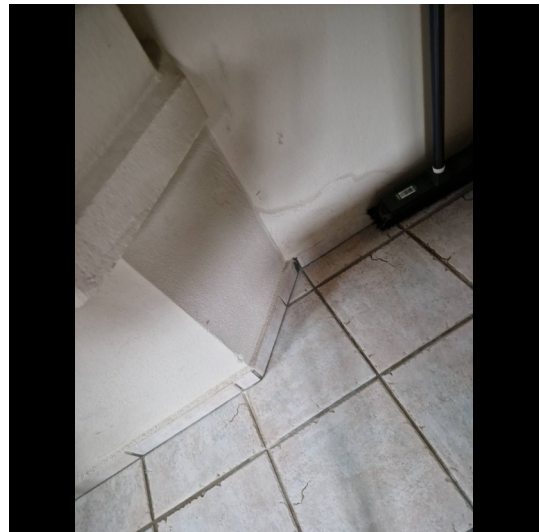
**Kælder****SKADE:**

Der er fugtopstigning og fugtgennemtrængning i kældervægge enkelte steder

Omfanget er på nuværende tidspunkt så begrænset, at der ikke skønnes nærliggende risiko for skade. Opstigende og indtrængende grundfugt i ældre kældervægge er almindeligt forekommende.

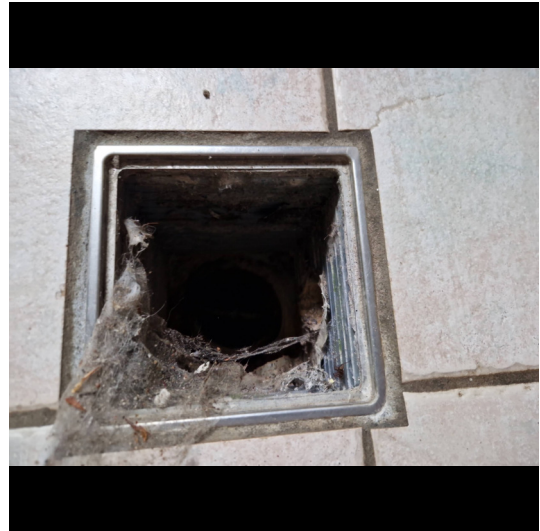
**Kælder****SKADE:**

Der er monteret for mange forhøjerrammer mellem afløbsskål og rist i gulv afløb

Gulv afløbet er ikke vandbelastet fra gulvoverfladen, og der skønnes derfor ikke at være nærliggende risiko for skader.

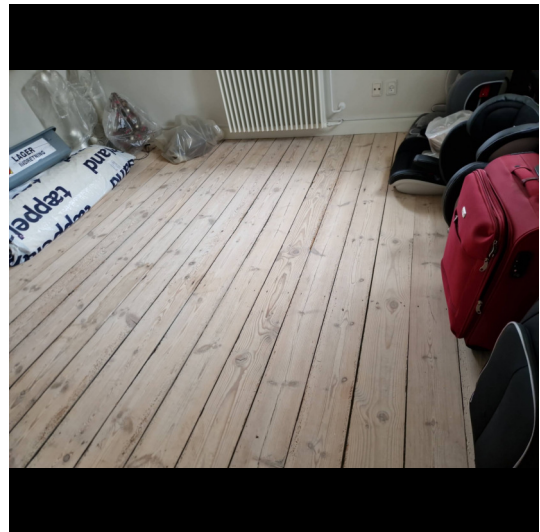
**2 sal.****SKADE:**

Gulvet har mindre skævheder og ujævnheder og der kan ses lidt åbne samlinger mellem gulvbrædder samt angreb af borrebiller.

Forholdet skønnes aldersrelateret, uden konstruktiv betydning. Mindre ujævnheder/skævheder er almindeligt forekommende i ældre bygninger.

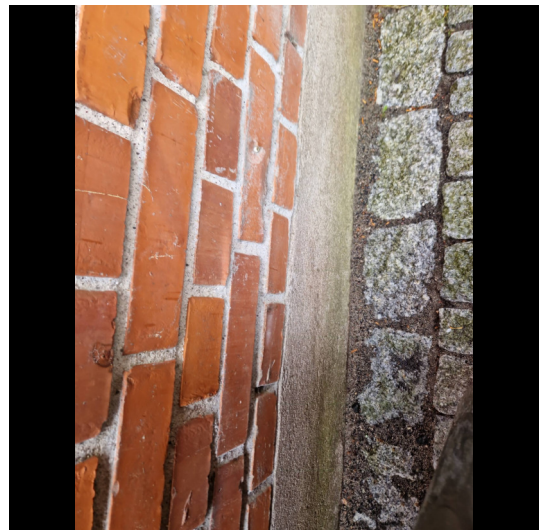
**Ydervægge****SKADE:**

Der er mindre områder med porøse og udfaldne fuger i murværket, bl.a. mod vest

Omfanget er på nuværende tidspunkt så begrænset, at der skønnes ikke at være nærliggende risiko for skade.

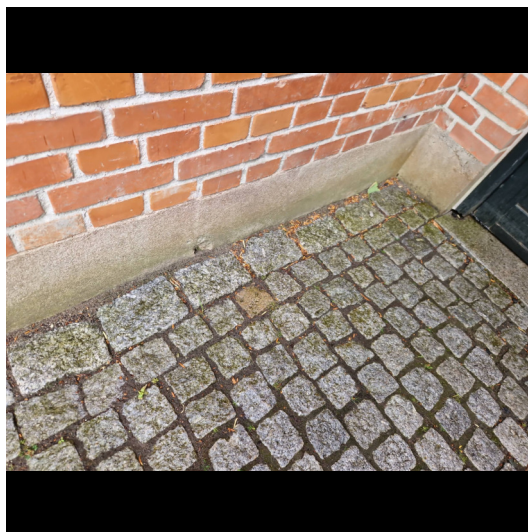
**Fundament/sokkel****SKADE:**

Der er mindre revner i sokkel og i sokkelpuds samt lidt afskallet puds bl.a. mod vest

Omfanget er på nuværende tidspunkt så begrænset, at der ikke skønnes at være nogen risiko.

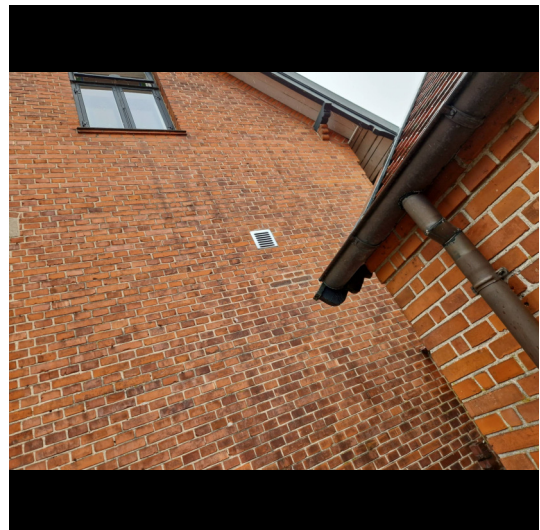
**Ydervægge****SKADE:**

Ydervægge har enkelte revner i fuger, samt skadet sten bl.a. mod øst

Omfanget er på nuværende tidspunkt så begrænset, at der ikke skønnes at være nogen risiko.

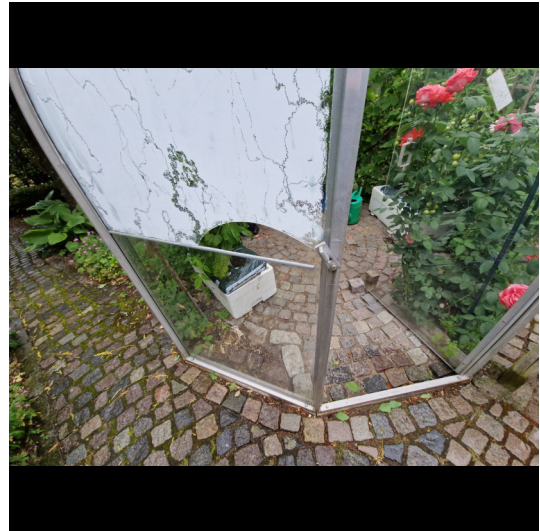
**Døre/vinduer/porte****SKADE:**

Der er enkelte revnede / knækkede ruder, f.eks. til venstre for døren.

Omfanget er på nuværende tidspunkt så begrænset, at der ikke skønnes at være nogen risiko.

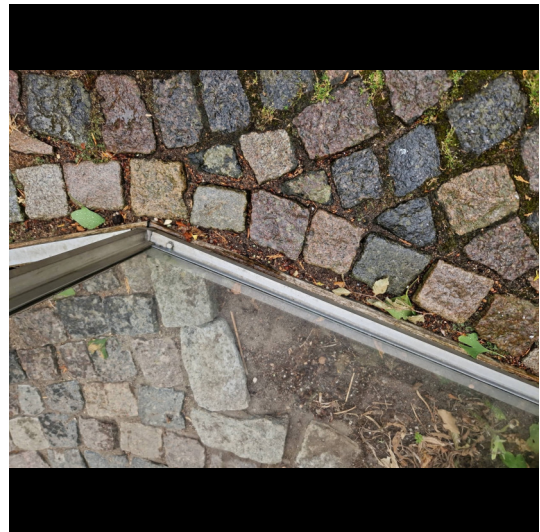
**Fundament/sokkel****SKADE:**

Der er begyndende nedbrydning i træbundremmen.

Det vurderes, at skaden kan udvikle sig på længere sigt.

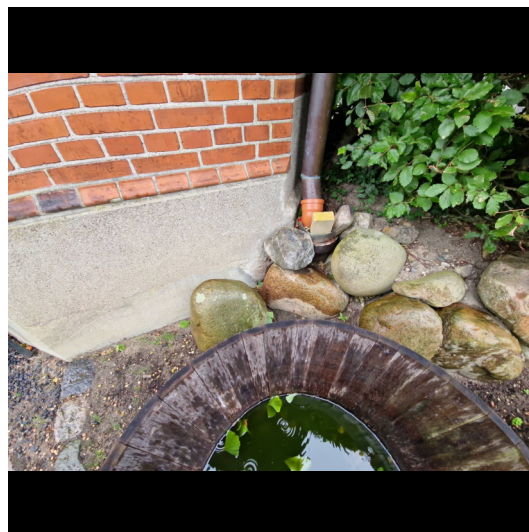
**Fundament/sokkel****SKADE:**

Der er mindre revner i sokkel og i sokkelpuds samt lidt afskallet puds bl.a. mod vest

Omfanget er på nuværende tidspunkt så begrænset, at der ikke skønnes at være nogen risiko.
