Realsyn+ for

Langekærvej 5,
2750 Ballerup

Bygningsoversigt

Dato for besigtigelse: 04-05-2026

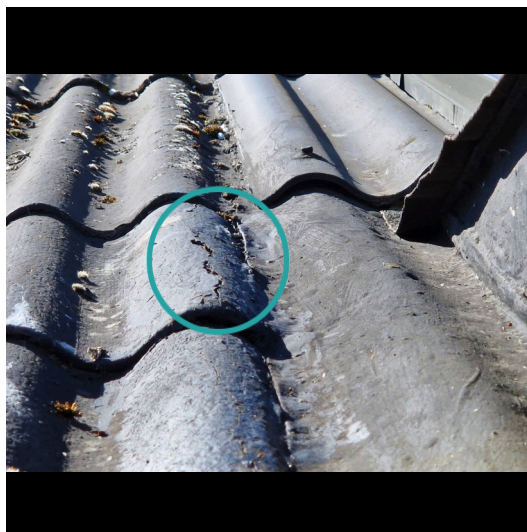
Tag

Eternitaget med asbest på boligen af min nedslidning flere revner. Forholdet er også synligt indvendigt i tagrummet

Forholdet kan fortsat udvikle sig, og der er nærliggende risiko for skader på andre bygningsdele.

Udskiftning af tagplader

Udbedringseksempel: Udskiftning af tagplader eks. som Cembrit oplægges på det eksisterende lægteunderlag, med tætningsbånd i bølgepladernes vandrette overlæg og fastgøres med indfarvede tagskruer, spændskiver og tætningskiver. Udhængsklodser af plast med ventilation monteres over nederste taglægte ved tagfod.

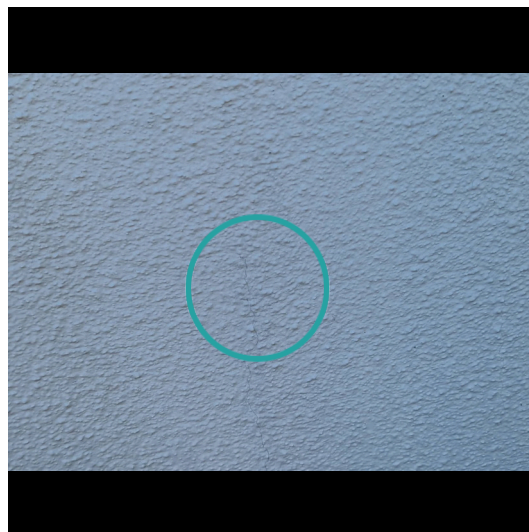
Ydervægge

Der er flere lodrette og vandrette revner i gasbetonvæggene, især på langsiderne

Det vurderes, at skaden kan udvikle sig på længere sigt.

Flere revnerne har forløb fra soklen

Udbedring af revner i indervægge

Udbedringseksempel: Udbedring af revner i indervægge. Revner udhugges og renses. Revnerne fyldes med mørtel eller ved injektion med speciel lim plan med øvrige overflade.

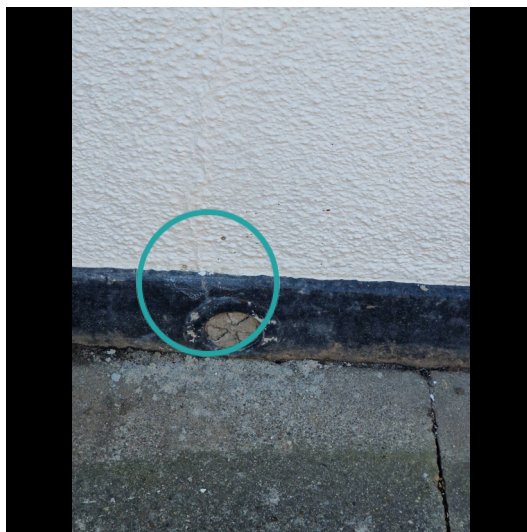
Fundament/sokkel

Der er flere revner i sokkel især på langsiderne af boligen

Flere revnerne fortsætter videre op i facaden og det vurderes, at skaden kan udvikle sig på længere sigt.

Eftergang af sokkelpuds

Udbedringseksempel: Eftergang af løstsiddende sokkelpuds. Porøs, løstsiddende puds afhugges. Fundamentet afrenses, grundes og slutpudses med mørtel af samme type som den øvrige sokkelpuds. Mørtelen føres min. 100-150 mm under terræn. Maks synlighed på sokkelhøjde 200 mm.

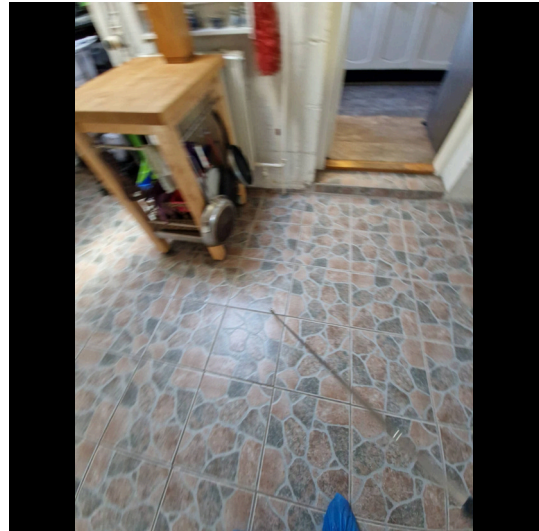
Der er gulvklinter med mangelfuld vedhæftning til underlaget

Da der er tale om områder uden direkte vandpåvirkning, skønnes der ikke nærliggende risiko for følgeskader. Den svigtende vedhæftning er dog af en sådan karakter, at forholdet kan udvikle sig på længere sigt med risiko for svigt/revner i klinker og fuger.

Udskiftning af klinker/fliser

Udbedringseksempel: Udskiftning af klinker/fliser og vådrumsbehandling. klinker/fliser aftages. Underlaget rengøres omhyggeligt. Gulvet vådrumsbehandles. Der skal anvendes et komplet system til vandtætning med produkter fra samme godkendelse. Overflader primes og forsegles i hjørner, omkring rørgennemføringer og ved overgang væg/gulv. Heldækkende tætningsmasse påføres. Gulvklinter udlægges, fuges og afrenses. I hjørner, og i overgang væg og gulv samt omkring sanitære installationer fuges med elastisk, vådrums siliconefugemasse.

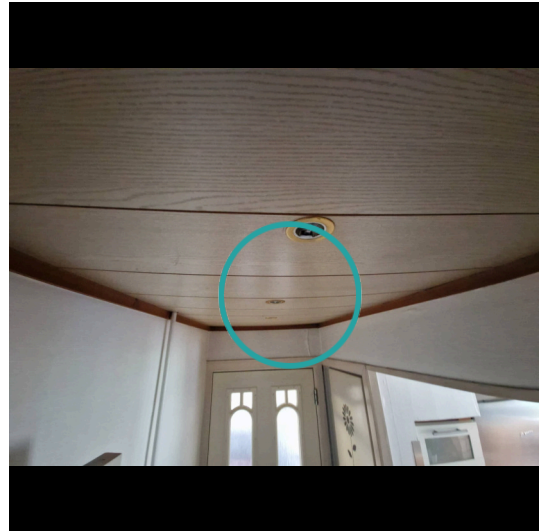
Loftet i entreen hænger lidt ned midt på

Omfanget er på nuværende tidspunkt så begrænset, at der ikke skønnes at være nogen risiko.

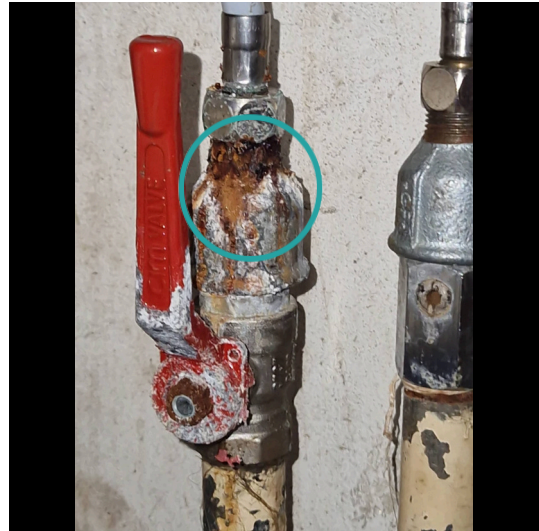
Vandrør er rustne og tærede

Der er tale om korrosion i en grad, som giver risiko for rørbrud/udsivning og dermed følgeskader på omkringliggende konstruktioner.

Der var fugt ved samlingen hvorfra der er givet karakteren rød

Udskiftning af rør

Udbedringseksempel: Udskiftning af rør. Hvis nødvendigt lukkes der for vandet og installationen tømmes i fornødent omfang for vand. Vandrør, nedtages og bortkøres. Nyt rør, galvaniserede, sømløse gevindrør.

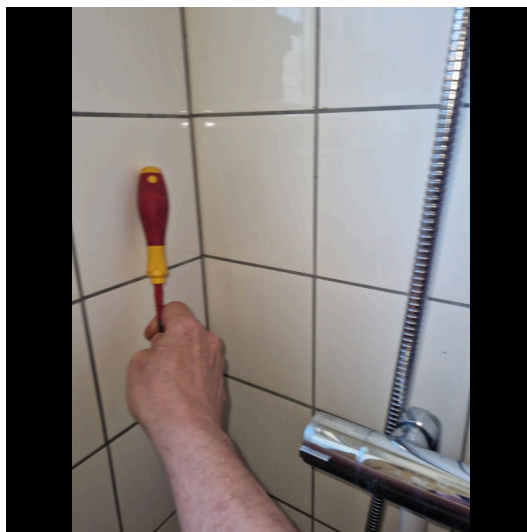
Der er enkelte vægfliser med mangelfuld vedhæftning til underlaget, f.eks. i bruseområdet

Der er tale om vægge med direkte vandbelastning, hvorfor der er risiko for skader på de omkringliggende konstruktioner og installationer.

Udskiftning af klinker/fliser

Udbedringseksempel: Udskiftning af vægfliser. Vægfliser aftages. Underlaget rengøres omhyggeligt. Overflader primes og forsegles i hjørner, omkring rørgennemføringer og ved overgang væg/gulv. Heldækkende tætningsmasse påføres. Vægfliser opsættes, fuges og afrenses. I hjørner, og i overgang væg og gulv samt omkring sanitære installationer fuges med elastisk, vådrums siliconefugemasse.

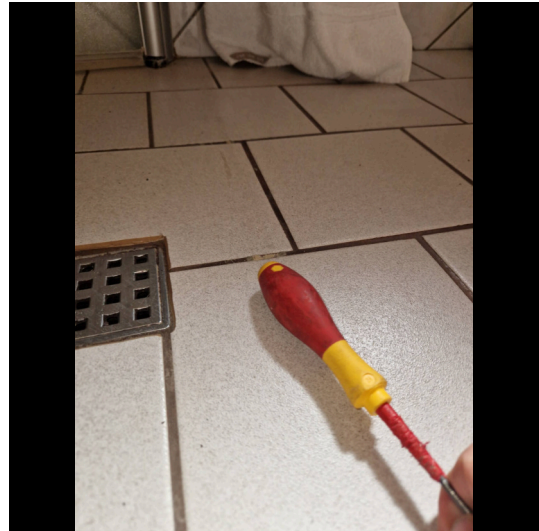
Der er gulvklinker med mangelfuld vedhæftning til underlaget

Der er tale om gulv med direkte vandbelastning, hvorfor der er risiko for skader på de omkringliggende konstruktioner og installationer.

Udskiftning af klinker/fliser

Udbedringseksempel: Udskiftning af klinker/fliser og vådrumsbehandling. klinker/fliser aftages. Underlaget rengøres omhyggeligt. Gulvet vådrumsbehandles. Der skal anvendes et komplet system til vandtætning med produkter fra samme godkendelse. Overflader primes og forsegles i hjørner, omkring rørgennemføringer og ved overgang væg/gulv. Heldækkende tætningsmasse påføres. Gulvklinker udlægges, fuges og afrenses. I hjørner, og i overgang væg og gulv samt omkring sanitære installationer fuges med elastisk, vådrums siliconefugemasse.

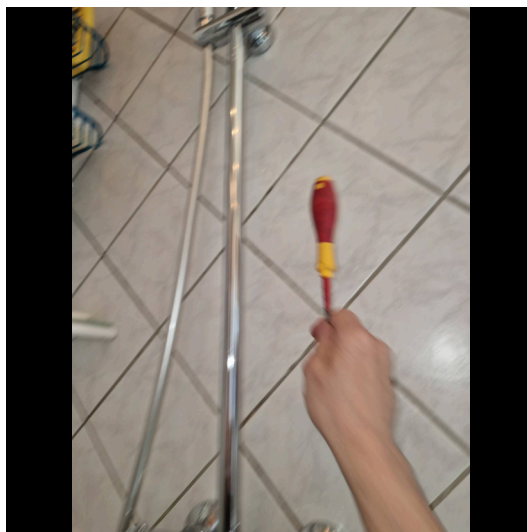
Der er enkelte vægfliser med mangelfuld vedhæftning til underlaget, f.eks. i bruseområdet

Der er tale om vægge med direkte vandbelastning, hvorfor der er risiko for skader på de omkringliggende konstruktioner og installationer.

Udskiftning af klinker/fliser

Udbedringseksempel: Udskiftning af fliser/klinker. Aftagning af fliser/klinker. Underlaget rengøres omhyggeligt. Svummelag af cement og fint sand 1:1 arbejdes ind i underlaget. Afretningslag af slidlagsbeton 0-4 mm udlægges, komprimeres og afrettes, lagtykkelse 20 mm. Fleksibel fliseklæb, 3,5 kg/m², påføres. fliser/klinker udlægges, fuges med cementbaseret fugemasse og afrenses. I overgang væg og gulv fuges med silicone fugemasse.

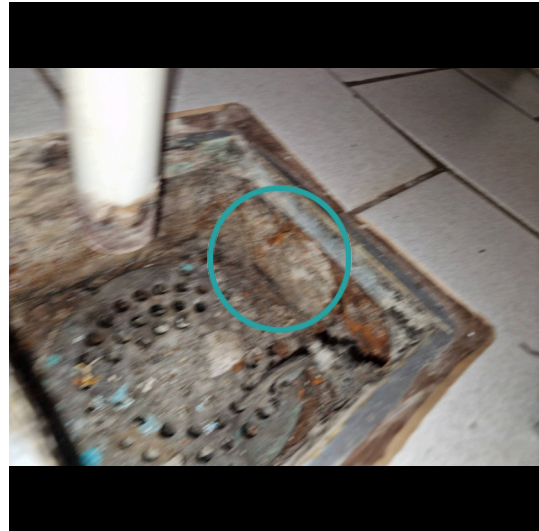
Der er afstand og synlig betonkant mellem afløbsskål og rist i gulv afløb ved håndvasken

Afløbet er vandbelastet fra gulvoverfladen, og der er risiko for fugtindtrængen og skader på de underliggende konstruktioner og installationer.

Udskiftning af gulvafløb

Udbedringseksempel: Udskiftning af gulvafløb i betongulv med fliser/klinker. Afløbsskål ophugges og udskiftes med ny afløbsskål af rustfrit stål med ramme og 140 x 140 mm rist. Inkl. membranklemflange, vandlås og studse for sideindløb. Afløbsskålen tilsluttes afløbssystemet. Beton udstøbes omkring gulvafløbet til plan med eksisterende betonlag.

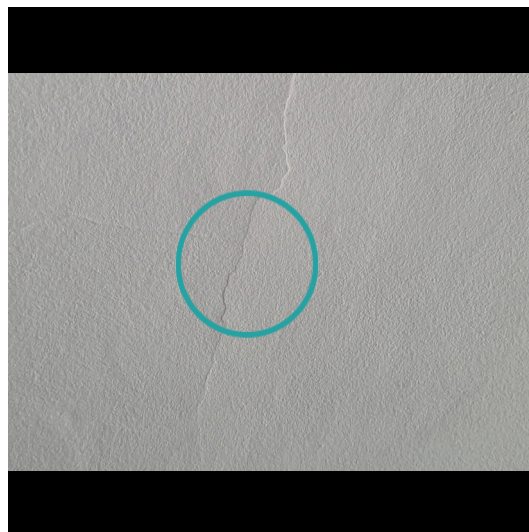
Der er revnedannelser/løs puds i pudsede lofter

Forholdet vil formentlig udvikle sig på længere sigt.

Eftergang loftpuds

Udbedringseksempel: Eftergang af puds og rørvæv på loft med forskallingsbrædder, inkl. malebehandling. Løst (hult) puds afhugges til præcis begrænsning, rørvæv nedtages. Nyt rørvæv fastgøres til forskallingsbrædder, grov- og finpuds til plan med den øvrige loftoverflade. Loftoverfladen slibes og grundes med plastgrunder. Der stryges to gange med plastloftmaling, helmat, som MBK V 1540, funktionsklasse II.

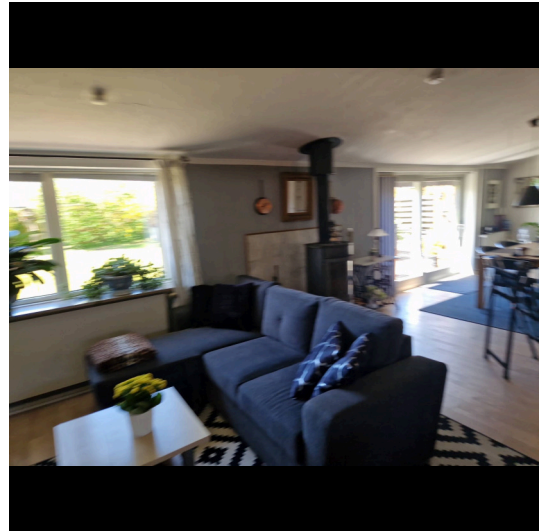
Indvendig vægbeklædning er udført i bløde træfiberplader (celotexplader og lignende) f.eks. I stuen og stue mod køkken

Beklædningstypen var lovlig ved opsætningen. Beklædningen er ikke længere lovlig på grund af brændbarhed, men der er ikke krav om fjernelse.

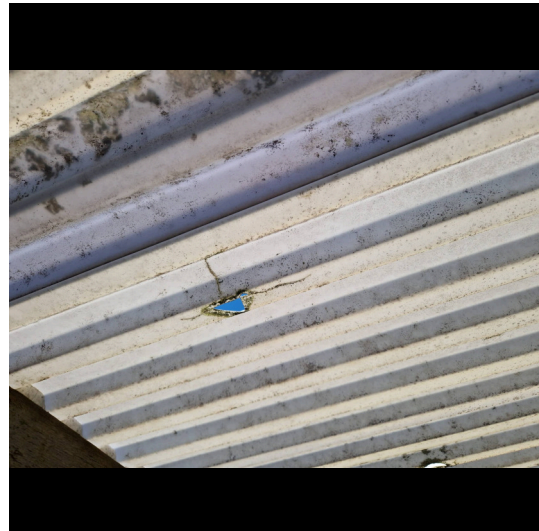
Tagbelægning på carport med trapezplader med nedslidning og flere huller og mangler dækbrædder

Forholdet kan fortsat udvikle sig, og der er nærliggende risiko for skader på andre bygningsdele.
