REAL

Realsyn+ for

Solbakken 75,
2840 Holte

Dato for besigtigelse: 26-03-2026

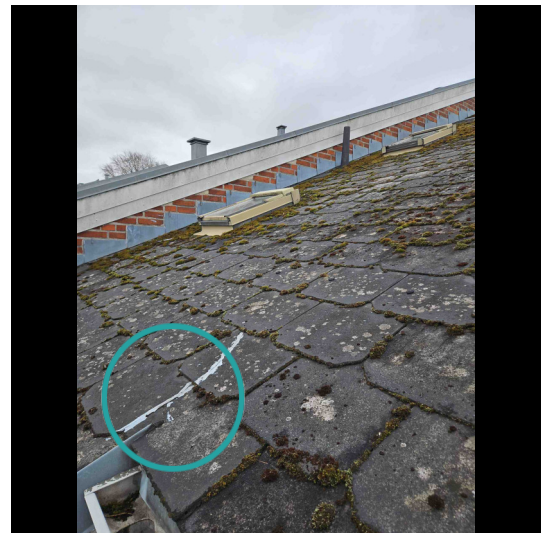
**Tag****SKADE:**

Tagpladerne har revner enkelte steder, det ses f.eks. mod vej

RISIKO:

Forholdet kan fortsat udvikle sig, og der er nærliggende risiko for skader på andre bygningsdele.

Udskiftning af tagplader

Udbedringseksempel: Udskiftning af tagplader eks. som Cembrit oplægges på det eksisterende lægteunderlag, med tætningsbånd i bølgepladernes vandrette overlæg og fastgøres med indfarvede tagskruer, spændskiver og tætningskiver. Udhængsklodser af plast med ventilation monteres over nederste taglægte ved tagfod.

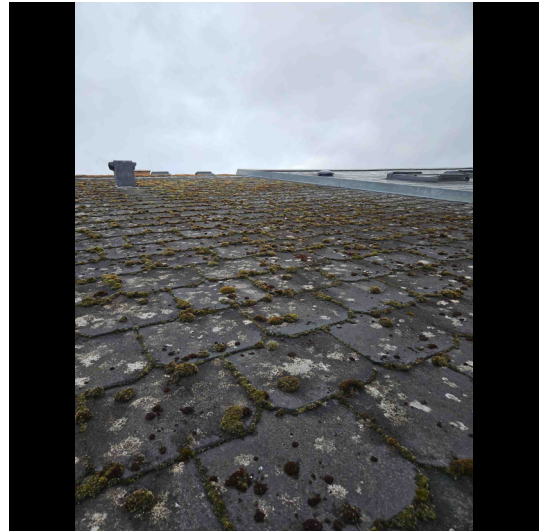
Tag

SKADE:

Skifereternittagpladerne har begyndende krumning med fortykkede ender og slid i overfladen, bl.a. mod vej

RISIKO:

Der er risiko for, at skaden kan udvikle sig på længere sigt, og der kan komme utætheder i taget, som kan medføre vandskade på de underliggende bygningsdele.

Indhent tilbud fra tømrer

Opgaven har ikke været mulig at prissætte, det anbefales at kontakte en tømrer med henblik på udredning af opgaven og tilbud på udbedring.

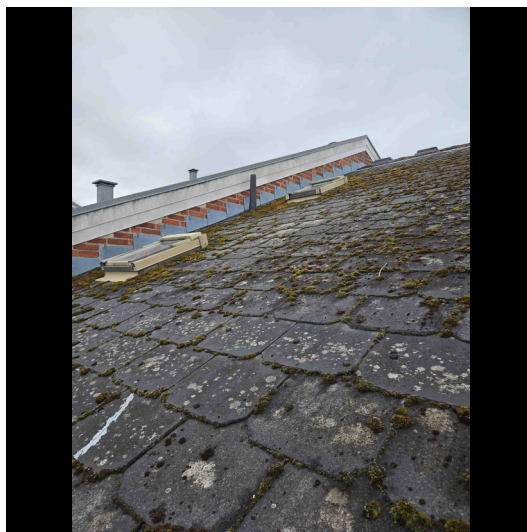
Tag

SKADE:

Der er en del mos på taget især mod vej

RISIKO:

Det kan give anledning til vandindtrængen og skader på længere sigt.

Afrensning samt overfladebehandling af tag

Udbedringseksempel: Alger/mosbelægninger skrubes væk med en stiv kost. Algerens på tagbelægning efterfulgt af 2 x maling.

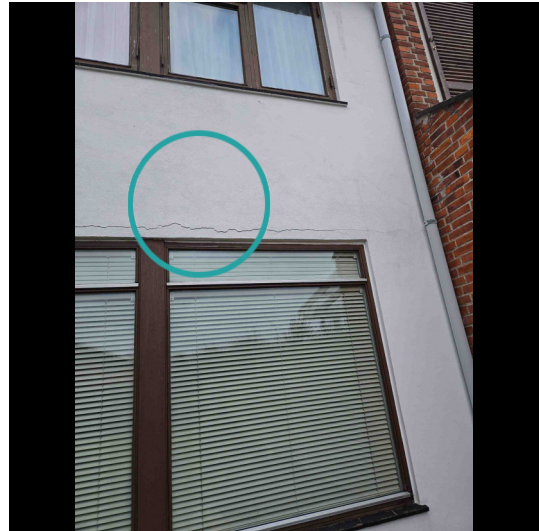
Ydervægge

SKADE:

Der er revner omkring vinduer, f.eks. mod have

RISIKO:

Forholdet vurderes at give anledning til fugtindtrængning, hvilket kan medføre skader på de bagvedliggende konstruktioner på sigt. Revnerne vurderes i sig selv at være stabile, men er dog af en sådan karakter, at yderligere udvikling over en længere årrække samt mindre revnedannelse efter reparation kan forekomme.

Eftergang af puds

Udbedringseksempel: Eftergang af puds. Løstsiddende (hult) puds afhugges til præcis begrænsning. Evt. revner ophugges, forvandes og udfyldes. Væggen afrenses, grundes og pudses til plan med den eksisterende vægoverflade.

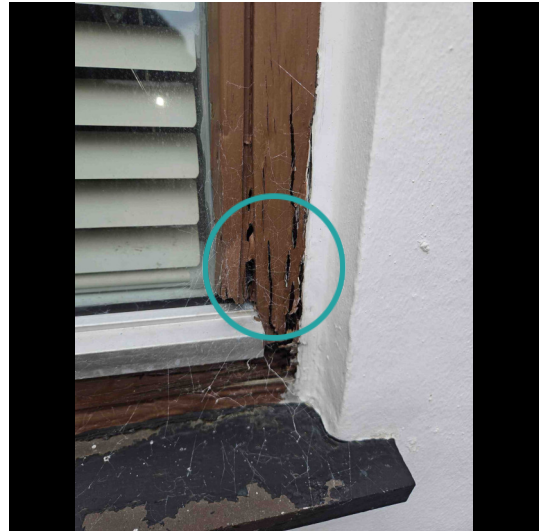
Døre/vinduer/porte

SKADE:

Der er nedbrydning i vinduerne flere steder, mest mod have

RISIKO:

Nedbrydningen vurderes at fortsætte på længere sigt.

Udskiftning af nedbrudt træ

Udbedringseksempel: Udskiftning af nedbrudt træ. Det nedbrudte træ skæres væk og et stykke træ af samme sort og densitet tildannes nøjagtigt og indsættes i stedet for det beskadigede. Det reparerede område grundes og malebehandles på begge sider. Det udskiftede træværk afvaskes, slibes og males en gang.

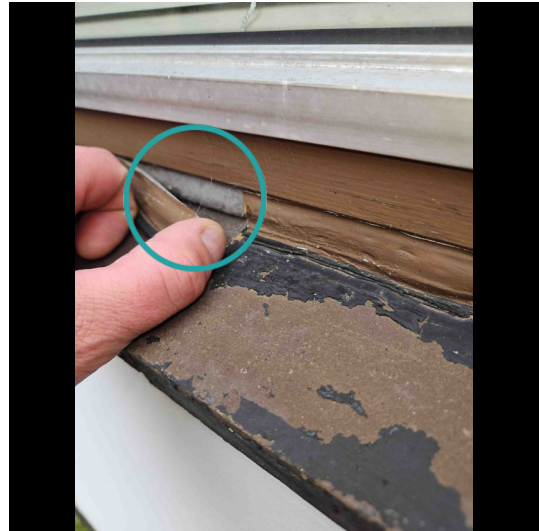
Døre/vinduer/porte

SKADE:

Fuger omkring døre og vinduer har flere steder mistet elasticiteten og er med fugeslip, f.eks mod have

RISIKO:

Der er risiko for fugtindtrængen og skader på de underliggende/bagvedliggende konstruktioner på længere sigt.

Udbedring af fuger

Udbedringseksempel: Udbedring af fuger. Kontaktflader mellem fuge og omgivende bygningsdele afrenses. Udrensning/udkradsning af eksisterende fuge, stopning, fugeunderlag og elastisk fuge.

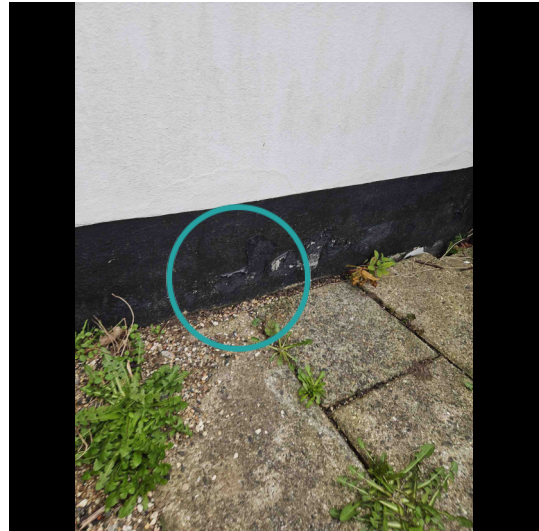
Fundament/sokkel

SKADE:

Sokkelpuds er i områder revnet og afskallet og har mangelfuld vedhæftning til underlaget, f.eks. mod have

RISIKO:

Det vurderes, at skaden kan udvikle sig på længere sigt.

Eftergang af sokkelpuds

Udbedringseksempel: Eftergang af sokkelpuds. Evt. porøs, løstsiddende puds afhugges. Fundamentet afrenses, grundes og slutpuds med mørtel af samme type som den øvrige sokkelpuds. Mørtelen føres min. 100-150 mm under terræn. Maks synlighed på sokkelhøjde 200 mm.

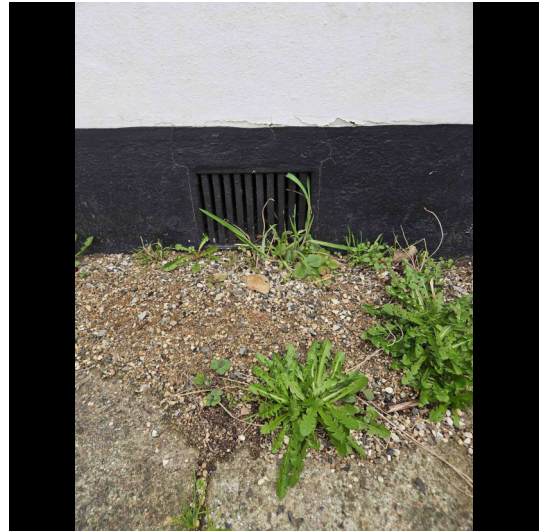
Fundament/sokkel

SKADE:

Ventilationsriste til krybekælder/ventileret hulrum sidder for tæt på terræn

RISIKO:

Forholdet kan medføre vandindtrængen i krybekælder og give anledning til skader på konstruktionerne her.

Sænkning/ændring af terræn

Udbedringseksempel: Sænkning/ændring af hældning på terræn ved bygning. Eksisterende belægning optages og evt. grusunderlaget afrømmes. Råjord afrømmes og bortkøres. Terræn afrettes og det afrømmede grus udlægges, afrettes og komprimeres. Afretningslag af velgraderet bakkemateriale udlægges, kornkurve 0-8 mm, hvorefter overfladen aftrækkes nøjagtigt med ledere og retskinne, så terrænet får fald min. 1:50 på de første 3 m væk fra bygningen. Eksisterende belægning udlægges i lige flugter.

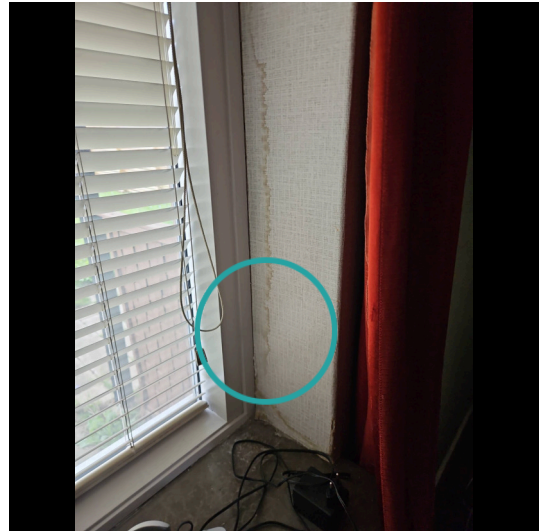
Stueplan

SKADE:

Der er fugtskjolder på væggen i vindue lysning mod have

RISIKO:

Forholdet kan fortsat udvikle sig, og der er nærliggende risiko for skader på andre bygningsdele.

Udbedring af skade/fejl/mangler

Opgaven vurderes at kunne udbedres af en maler. Vi anslår at arbejdslønnen er den største del af udbedringsomkostningen og materialer udgør en mindre del. Det anbefales derfor at lade en maler udbedre opgaven på regning.

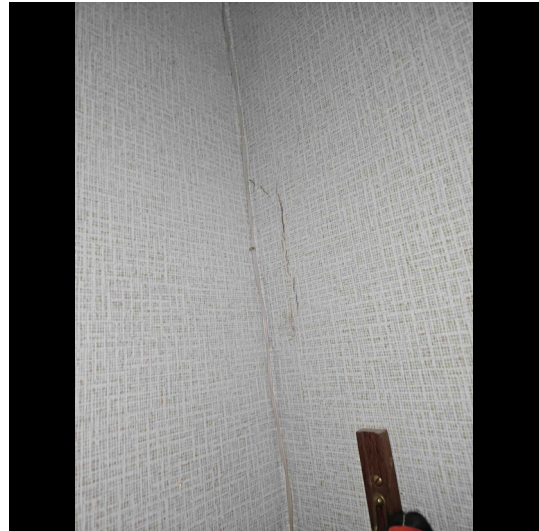
Stueplan

SKADE:

Der er registreret revner i vægge og lofter, f.eks mod gang

NOTE:

Omfanget er på nuværende tidspunkt så begrænset, at der ikke skønnes at være nogen risiko.

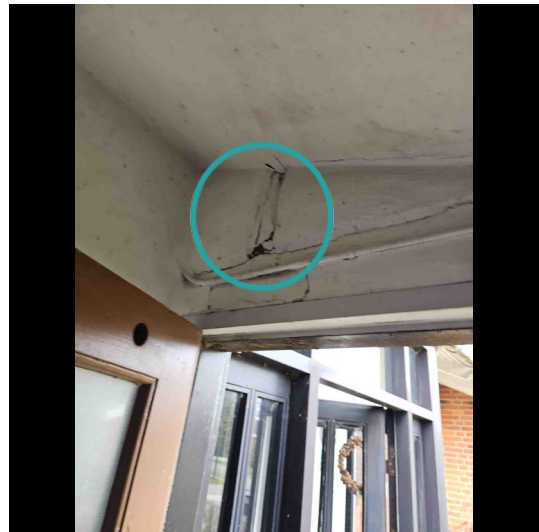
Stueplan

SKADE:

Der er konstateret områder, med revner og hvor vægpuds/loftspuds har manglende/begrænset vedhæftning til underlaget

NOTE:

Konstruktionen har henstået sådan i en længere årrække uden følgeskader, der vurderes derfor ikke at være nærliggende risiko for skade.

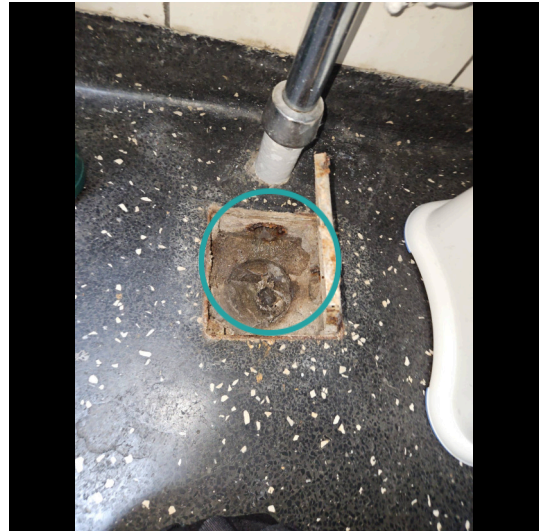
1. Sal

SKADE:

Afløbsskålen er rusten/tæret.

RISIKO:

Afløbet er vandbelastet fra gulvoverfladen, og der er risiko for fugtindtrængen og skader på de underliggende konstruktioner og installationer.

Udskiftning af gulvafløb

Udbedringseksempel: Udskiftning af gulvafløb i betongulv med fliser/klinker. Afløbsskål ophugges og udskiftes med ny afløbsskål af rustfrit stål med ramme og 140 x 140 mm rist. Inkl. membranklemflange, vandlås og studse for sideindløb. Afløbsskålen tilsluttes afløbssystemet. Beton udstøbes omkring gulvafløbet til plan med eksisterende betonlag.

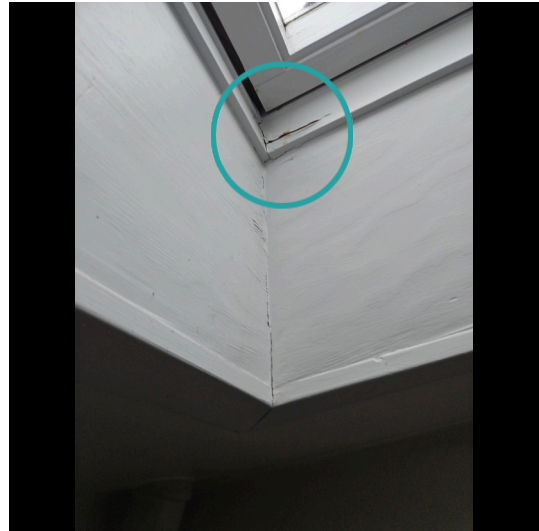
1. Sal

SKADE:

Der er misfarvninger på ovenlysvindue på grund af kondens

NOTE:

Omfanget er på nuværende tidspunkt så begrænset, at der ikke skønnes at være nogen risiko.

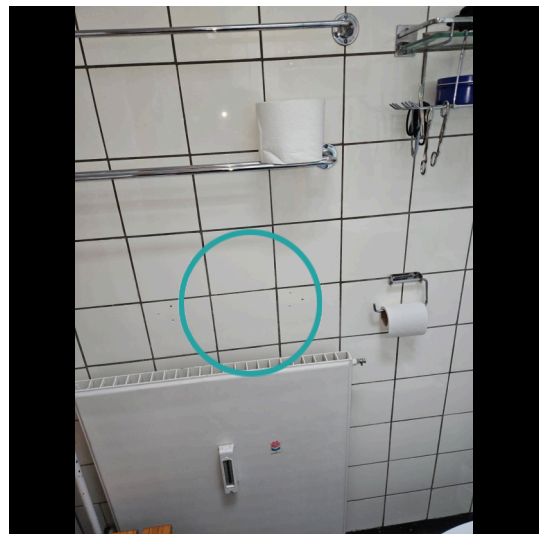
1. Sal

SKADE:

Der er flere vægfliser med mangelfuld vedhæftning til underlaget udenfor brusenichen

NOTE:

Der er tale om et mindre område, som ikke er vandbelastet. Der vurderes derfor ikke at være nærliggende risiko for skader.

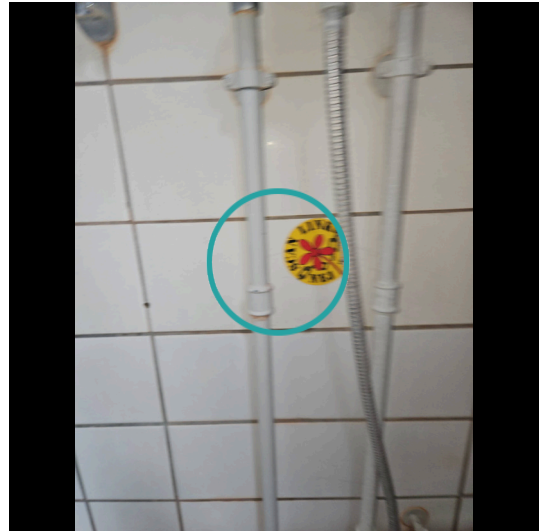
**1. Sal****SKADE:**

Der er flere vægfliser med mangelfuld vedhæftning til underlaget i bruseområdet

RISIKO:

Der er tale om vægge med direkte vandbelastning, hvorfor der er risiko for skader på de omkringliggende konstruktioner og installationer.

Udskiftning af klinker/fliser

Udbedringseksempel: Udskiftning af vægfliser. Vægfliser aftages. Underlaget rengøres omhyggeligt. Overflader primes og forsegles i hjørner, omkring rørgennemføringer og ved overgang væg/gulv. Heldækkende tætningsmasse påføres. Vægfliser opsættes, fuges og afrenses. I hjørner, og i overgang væg og gulv samt omkring sanitære installationer fuges med elastisk, vådrums siliconefugemasse.

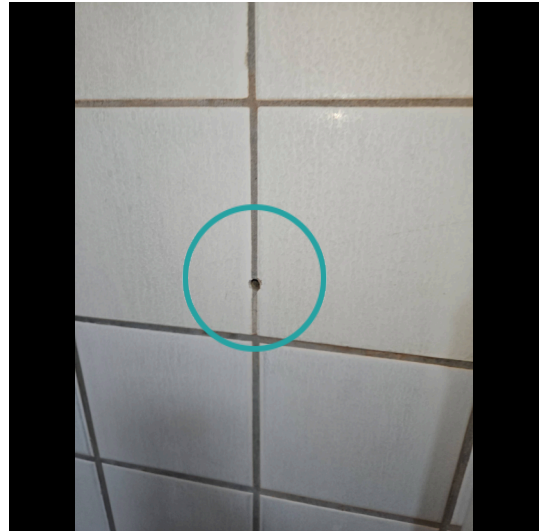
1. Sal

SKADE:

Der er åbne skruehuller i brusenichen

RISIKO:

Der er tale om vægge med direkte vandbelastning, hvorfor der er risiko for skader på de omkringliggende konstruktioner og installationer.

Eftergang af fuger

Udbedringseksempel: Eftergang af fuger. Eksisterende fuger udskæres. Underlaget rengøres omhyggeligt, fugesider affedtes. Der fuges med elastisk, vådrums silikonefugemasse.

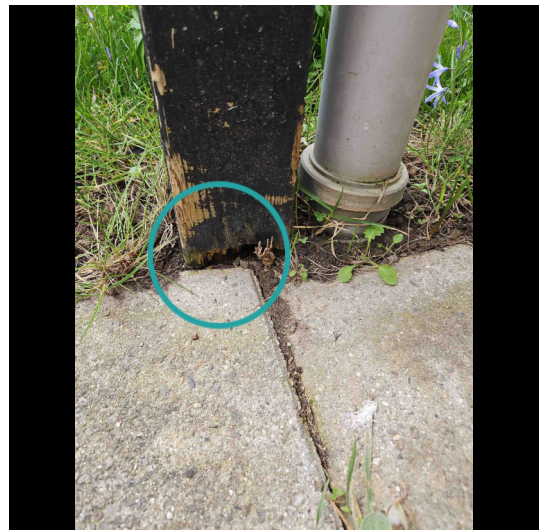
**Ydervægge****SKADE:**

Der er nedbrydning i de bærende stolper bl.a. mod have

RISIKO:

Det vurderes, at skaden kan udvikle sig på længere sigt.
