Realsyn+ for

Kogtvedvej 64,
5700 Svendborg

Bygningsoversigt

Dato for besigtigelse: 09-04-2026

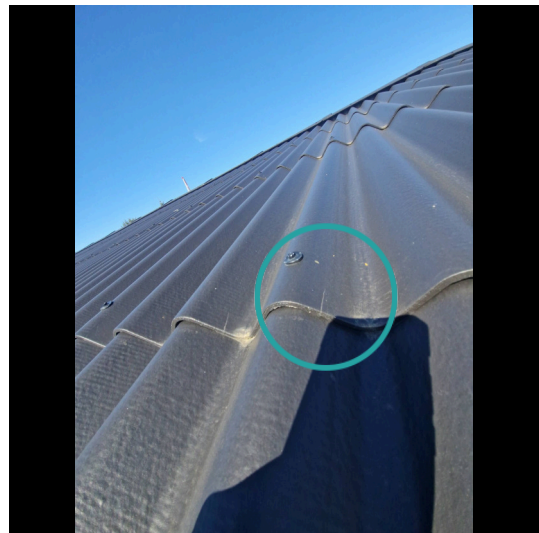
**Tag****SKADE:**

Tagpladerne har overflade revner enkelte steder, det ses primært mod syd

Omfanget er på nuværende tidspunkt så begrænset, at der ikke skønnes at være nærliggende risiko for skade.

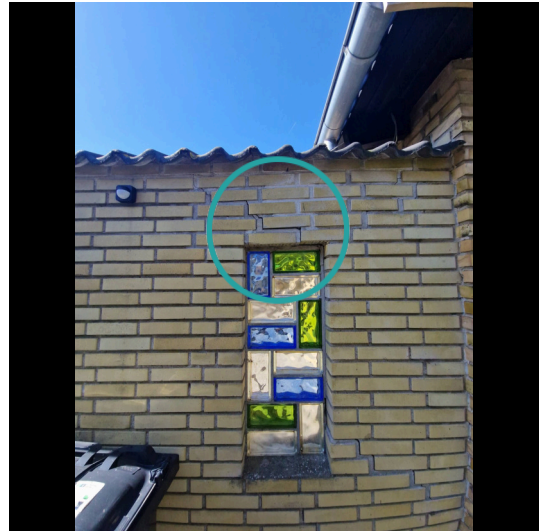
Ydervægge

Læmurens murværk har udfaldne fuger, revnedannelser og frostsprængte sten f.eks. mod sydøst

Det må påregnes at forholdet kan udvikle sig på længere sigt.

Udskiftning af defekte mursten i murværk

Udbedringseksempel: Udskiftning af defekte mursten af tegl. Defekte sten udhugges manuelt, maks. 3-4 sten i bredden uden understøtning. Nye/brugte hårdtbrændte, frostfaste sten indmures i mørtel efter rengøring og vanding. Der fuges med fugetype og mørtel som det øvrige murværk.

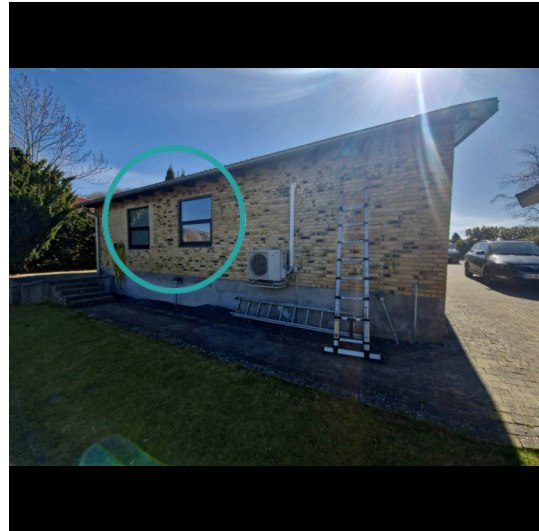
Ydervægge

Ydervægge har enkelte revner, bl.a. mod nord

Nævnte revner er af begrænset størrelse – mindre bevægelse over en længere årrække vil givet forekomme – også efter evt. reparationer. Denne type revner er ikke unormale.

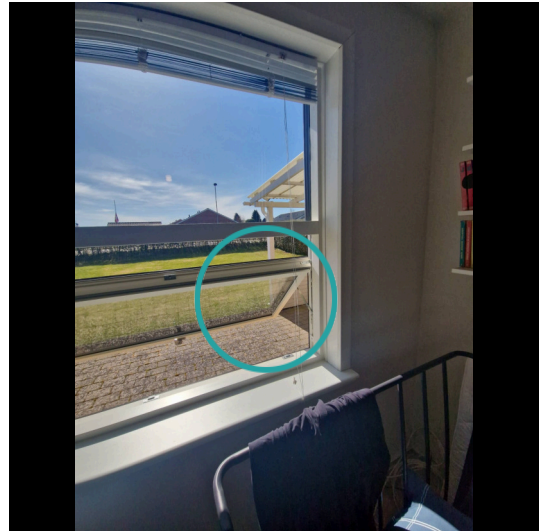
Døre/vinduer/porte

Der er ikke den påbudte redningsåbning i værelser mod syd

Der er risiko for personskade i tilfælde af brand.

Etablering af godkendt redningsåbning

Opgaven har ikke været mulig at prissætte, det anbefales at kontakte en tømrer med henblik på udredning af opgaven og tilbud på udbedring.

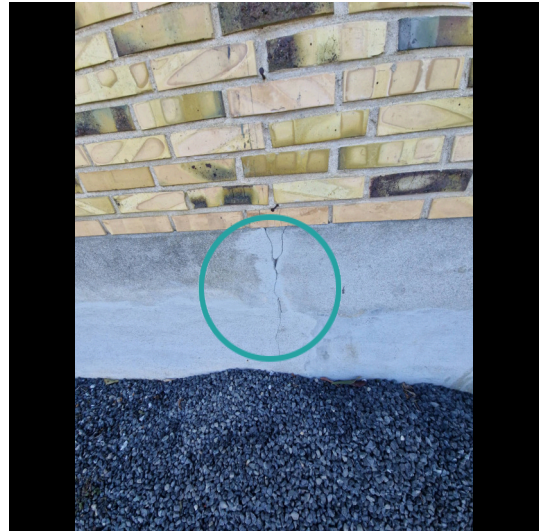
Fundament/sokkel

Der er enkelte revner i sokkel især mod nord

Revnedannelserne skønnes at være i ro - mindre bevægelse over en længere årrække samt mindre revnedannelse efter reparation kan dog forekomme. Mindre revner er almindeligt forekommende i ældre bygninger.

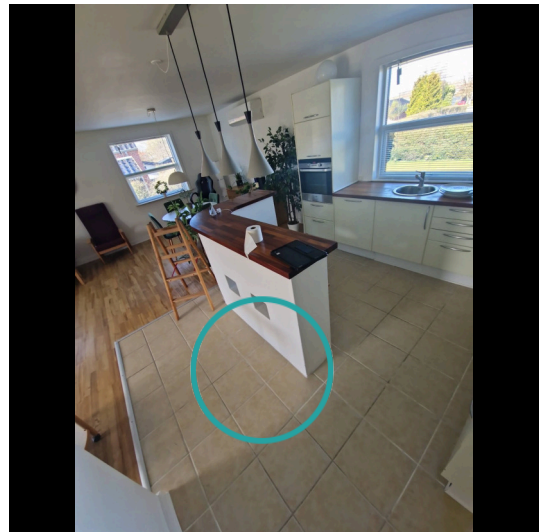
Stueplan

Der er enkelte gulvklinter med mangelfuld vedhæftning til underlaget f.eks. ved køkkenø

Omfanget er begrænset og vil formentligt ikke udvikle sig.

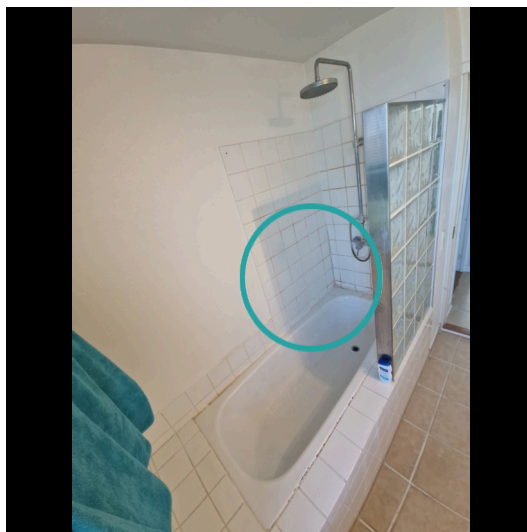
Stueplan

Der er enkelte vægfliser med mangelfuld vedhæftning til underlaget omkring badekar

Der er tale om vægge med direkte vandbelastning, hvorfor der er risiko for skader på de omkringliggende konstruktioner og installationer.

Udskiftning af klinker/fliser

Udbedringseksempel: Udskiftning af fliser/klinker. Aftagning af fliser/klinker. Underlaget rengøres omhyggeligt. Svummelag af cement og fint sand 1:1 arbejdes ind i underlaget. Afretningslag af slidlagsbeton 0-4 mm udlægges, komprimeres og afrettes, lagtykkelse 20 mm. Fleksibel fliseklæb, 3,5 kg/m², påføres. fliser/klinker udlægges, fuges med cementbaseret fugemasse og afrenses. I overgang væg og gulv fuges med silicone fugemasse.

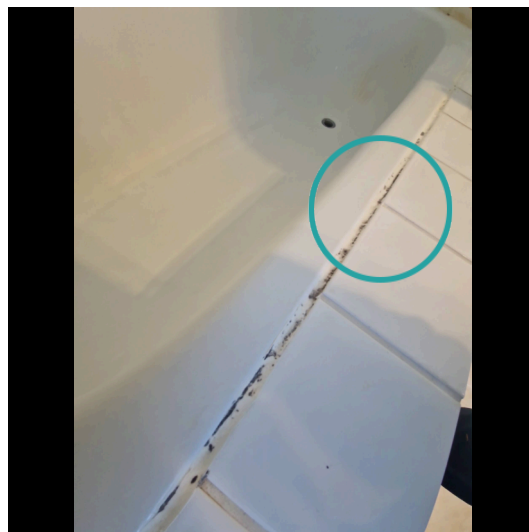
Stueplan

Elastiske fuger/hjørnefuger har fugeslip omkring badekar

Der er tale om fuger, som er direkte vandbelastede, hvorfor der er risiko for skader på de omkringliggende konstruktioner og installationer.

Eftergang af fuger omkring badekar

Udbedringseksempel: Eftergang af fuger omkring badekar i vådrum. Eksisterende fuger udskæres. Underlaget rengøres omhyggeligt, fugesider affedtes. Der fuges med elastisk, vådrums silikonefugemasse.

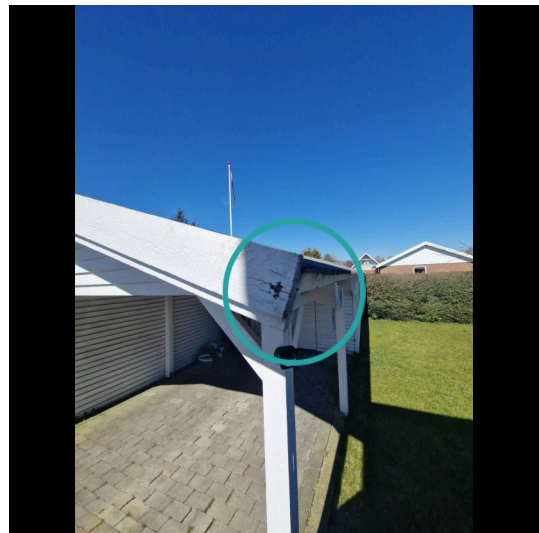
**Tag****SKADE:**

Udvendigt træværk ved og omkring tag har påbegyndende nedbrudt træ. Forholdet er konstateret i stern og vindskede f.eks. mod syd

Forholdet er på nuværende tidspunkt så begrænset, at der ikke skønnes at være nærliggende risiko for skade.

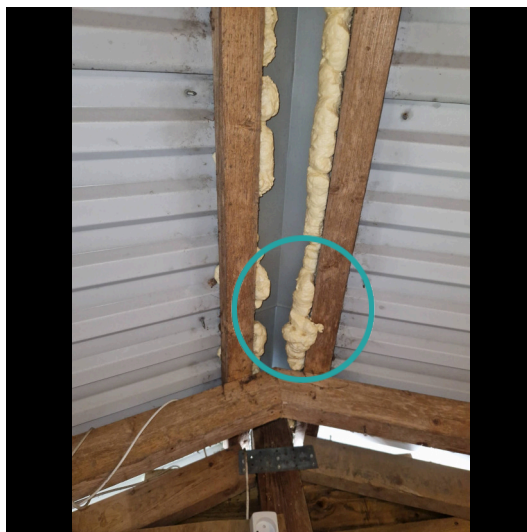
**Tag****SKADE:**

Tætning ved rygning er stedvis udført med polyurethanskum f.eks. mod nord

Materialet kan i visse tilfælde blive fugtsugende og give anledning til fugtskader i taget ved spær og lægter. Ved besigtigelsen kunne der konstateres/måles opfugtninger i materialet.

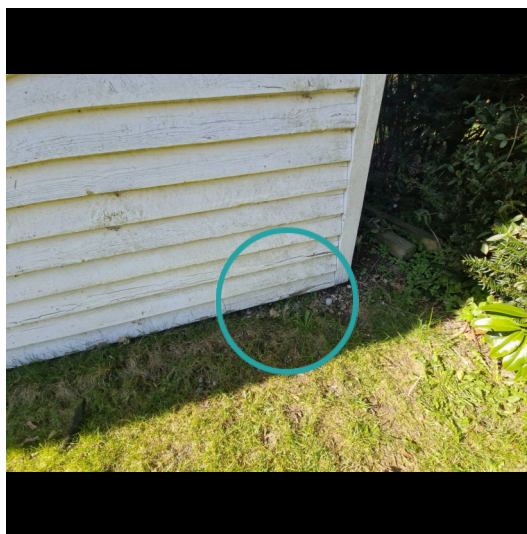
**Ydervægge****SKADE:**

Træbeklædningen er nedbrudt mod terræn bl.a. mod sydøst

Det må påregnes, at forholdet vil udvikle sig på længere sigt.

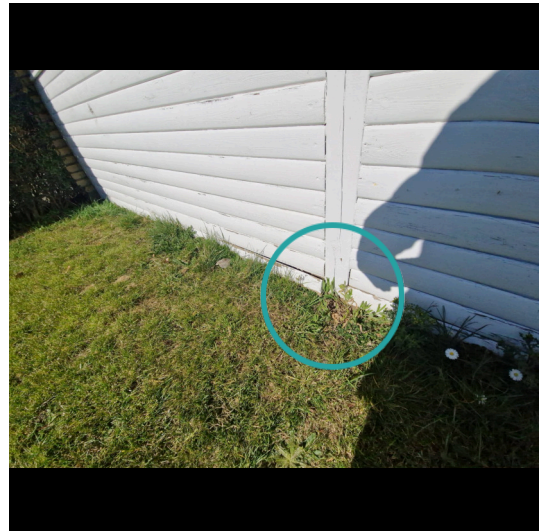
**Ydervægge****SKADE:**

Træbeklædningen fremstår med begyndende nedbrydning, det ses f.eks. mod syd

Forholdet er på nuværende tidspunkt så begrænset, at der ikke skønnes at være nogen risiko.
