Realsyn+ for

Oventofte 16,  
8751 Gedved

Dato for besigtigelse: 22-07-2026

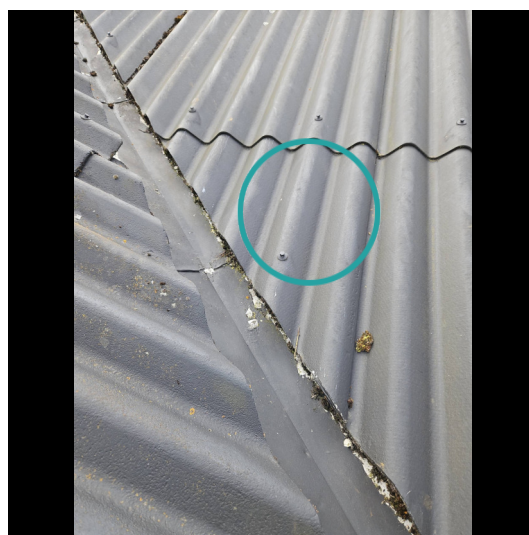
Bølgeeternittagplader er stedvis med nedbrydning på kanter og flader som fx ved tagflader mod nord og øst samt rygning

Skaden kan udvikle sig over en længere årrække.

**789,00 Pr m2****Udskiftning af tagplader**

Udbedringseksempel: Udskiftning af tagplader eks. som Cembrit oplægges på det eksisterende lægteunderlag, med tætningsbånd i bølgepladernes vandrette overlæg og fastgøres med indfarvede tagskruer, spændskiver og tætningskiver. Udhængsklodser af plast med ventilation monteres over nederste taglægte ved tagfod.

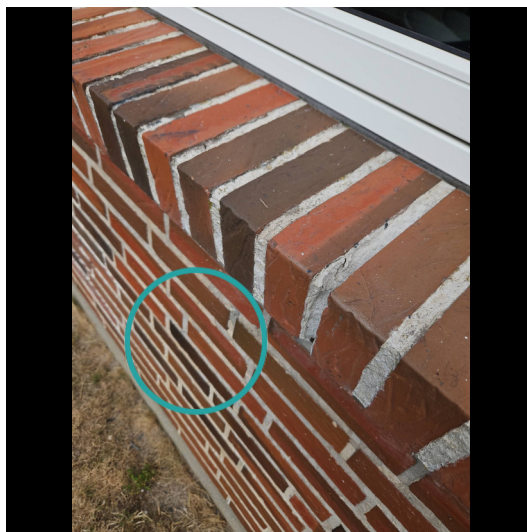
Mod syd er sålbænke med porøse og udfaldene fuger

Skaden er af et sådant omfang, at yderligere skadesudvikling må forventes.

**Eftergang af fuger**

Udbedringseksempel: Eftergang af fuger. Forvitrede/løse fuger udbedres ved udkradsning og omfugning. Sålbænkens fuger udkradses i fuld bredde til dybde min. 15 mm fra den færdige fugeoverflade. I ældre murværk udkradses til dybde min. 25 mm. Efter rengøring og vanding efterfuges med fyldte fuger.

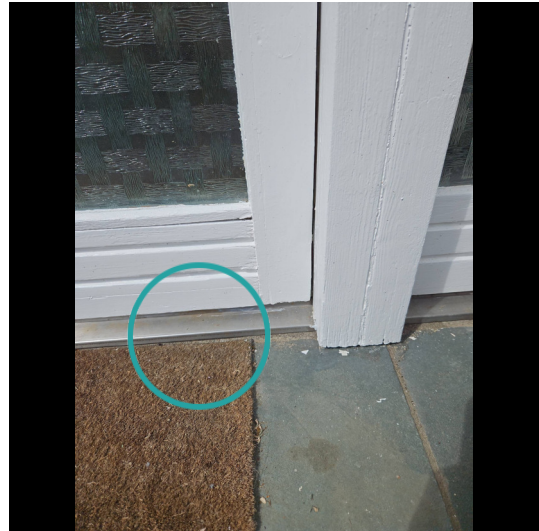
Fordør incl. vindue er med begyndende nedbrydning

Det vurderes, at skaden kan udvikle sig på længere sigt.

**2.866,00 Pr styk****Udskiftning af nedbrudt træ**

Udbedringseksempel: Udskiftning af nedbrudt træ nederste del på vindue. Det nedbrudte træ skæres væk og et stykke træ af samme sort og densitet tildannes nøjagtigt og indsættes i stedet for det beskadigede. Det reparerede område grundes og malebehandles på begge sider. Vinduet afvaskes, slibes og males en gang.

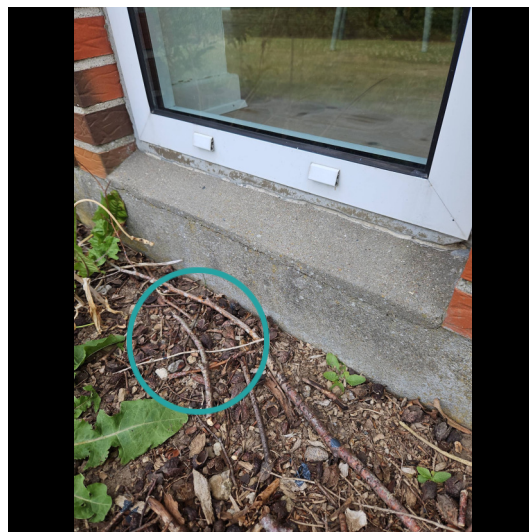
Der er stedvis enkelte revner i sokkel som fx mod vest

Der kunne ikke registreres følgeskader ved besigtigelsen.

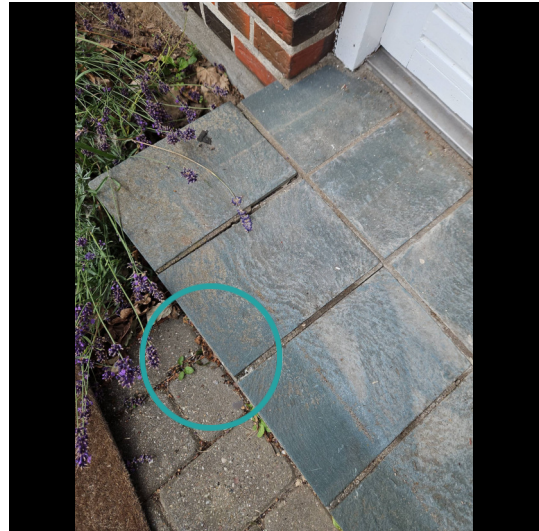
Trin ved for- og bagdør er med løse klinker og defekte fuger

Det vurderes, at skaden kan udvikle sig på længere sigt.

**Udskiftning af klinker på trappetrin**

Udbedringseksempel: Defekte klinker på udvendig trappetrin af beton. Armeringsjernene er ubeskadigede.

Udskiftning af klinker trappetrin. Klinker på trappetrin afhugges, betonlaget afrenses og forbehandles. Naturklinker, som Korzilius Natur, udlægges på trappetrin. Klinkerne fuges med cementbaseret, frost- og vandfast fugemasse, som Alfex Cerafill 10 colour, og afrenses. Forudsættes at trinstørrelsen er 40 cm x 120 cm eksl. evt respos.

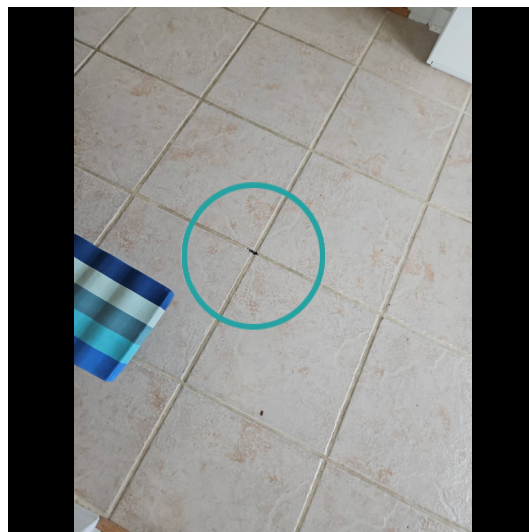
Der er enkelte defekte fuger mellem gulvklinter

Skaden er af mindre omfang.

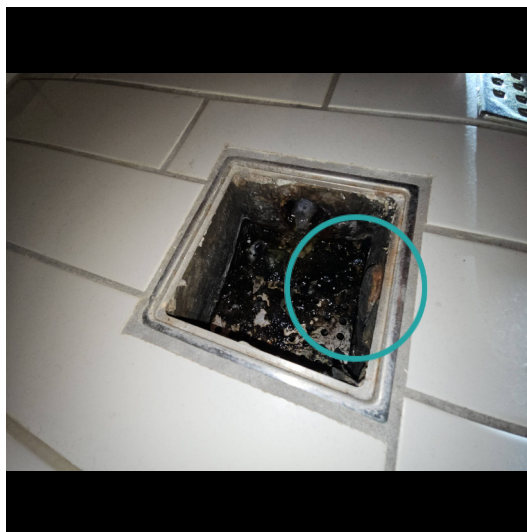
I bruseniche er samlingen mellem afløbsskål og rist ikke tætsluttende i gulvafløb

Afløbet er vandbelastet fra gulvoverfladen, og der er risiko for fugtindtrængen og skader på de underliggende konstruktioner og installationer.

## Udskiftning af gulvafløb

Udbedringseksempel: Udskiftning af gulvafløb i betongulv med fliser/klinker. Afløbsskål ophugges og udskiftes med ny afløbsskål af rustfrit stål med ramme og 140 x 140 mm rist. Inkl. membranklemflange, vandlås og studse for sideindløb. Afløbsskålen tilsluttes afløbssystemet. Beton udstøbes omkring gulvafløbet til plan med eksisterende betonlag.

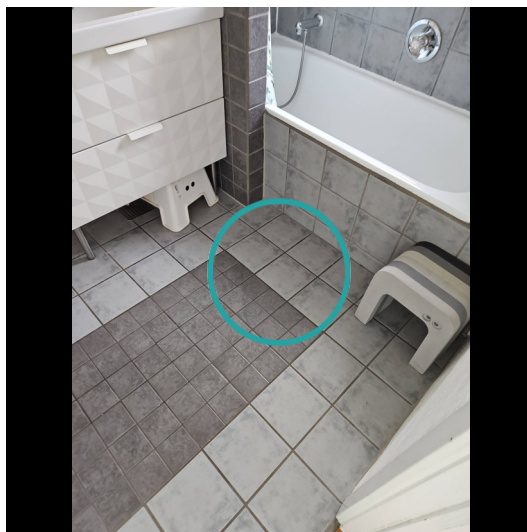
Gulvklinter er stedvis med mangelfuld vedhæftning til underlaget som fx foran badekar

Der er tale om gulv med direkte vandbelastning, hvorfor der er risiko for skader på de omkringliggende konstruktioner og installationer.

## Udskiftning af klinker/fliser

Udbedringseksempel: Udskiftning af klinker/fliser og vådrumsbehandling. klinker/fliser aftages. Underlaget rengøres omhyggeligt. Gulvet vådrumsbehandles. Der skal anvendes et komplet system til vandtætning med produkter fra samme godkendelse. Overflader primes og forsegles i hjørner, omkring rørgennemføringer og ved overgang væg/gulv. Heldækkende tætningsmasse påføres. Gulvklinter udlægges, fuges og afrenses. I hjørner, og i overgang væg og gulv samt omkring sanitære installationer fuges med elastisk, vådrums siliconefugemasse.

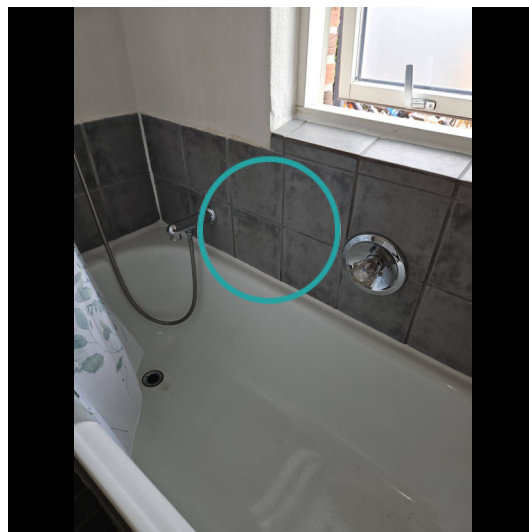
Vægfliser ved badekar er stedvis med mangelfuld vedhæftning til underlaget som fx på ydervæg

Der er tale om vægge med direkte vandbelastning, hvorfor der er risiko for skader på de omkringliggende konstruktioner og installationer.

## Udskiftning af klinker/fliser

Udbedringseksempel: Udskiftning af vægfliser. Vægfliser aftages. Underlaget rengøres omhyggeligt. Overflader primes og forsegles i hjørner, omkring rørgennemføringer og ved overgang væg/gulv. Heldækkende tætningsmasse påføres. Vægfliser opsættes, fuges og afrenses. I hjørner, og i overgang væg og gulv samt omkring sanitære installationer fuges med elastisk, vådrums siliconefugemasse.

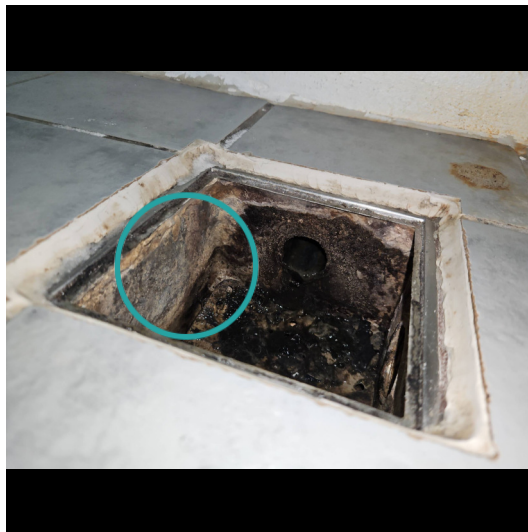
Samlingen mellem afløbsskål og rist er ikke tætsluttende i gulvafløb

Afløbet er vandbelastet fra gulvoverfladen, og der er risiko for fugtindtrængen og skader på de underliggende konstruktioner og installationer.

## Udskiftning af gulvafløb

Udbedringseksempel: Udskiftning af gulvafløb i betongulv med fliser/klinker. Afløbsskål ophugges og udskiftes med ny afløbsskål af rustfrit stål med ramme og 140 x 140 mm rist. Inkl. membranklemflange, vandlås og studse for sideindløb. Afløbsskålen tilsluttes afløbssystemet. Beton udstøbes omkring gulvafløbet til plan med eksisterende betonlag.

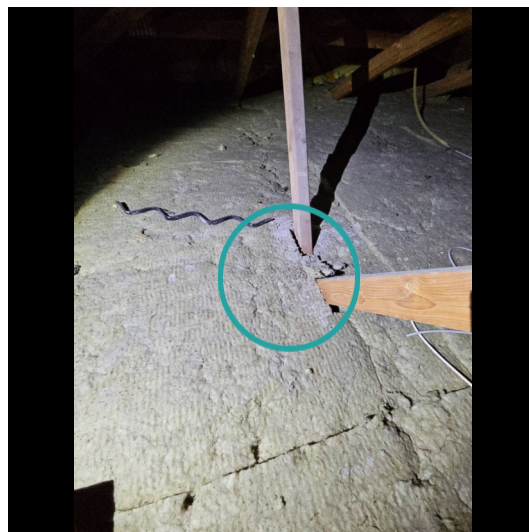
Tagplader er blevet rensat og malet. Der er i forbindelse med afrensningen trængt afrensningsslam ind i loftrummet, hvor det ligger i striber på isoleringen og spær

Afrensningsslammet kan indeholde asbest, hvorfor kontakt bør undgås. Såfremt det ønskes fjernet bør det ske i henhold til gældende anvisninger.

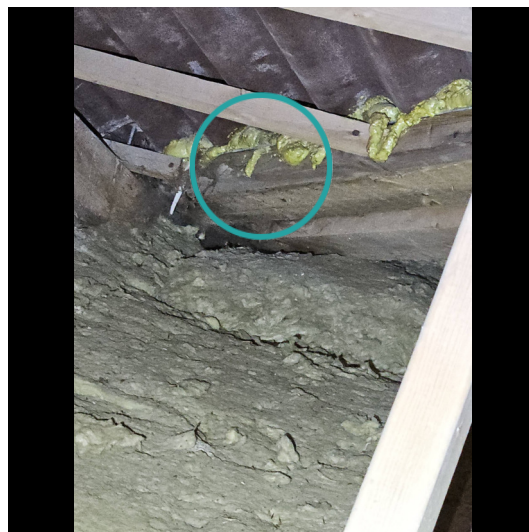
Skotrender er tætnet med pur-skum som i visse tilfælde kan blive fugtsugende

Der er risiko for fugtskader på sigt.

## Eftergang af skotrende

Udbedringseksempel: Eftergang af skotrende. Tagbelægningen langs med skotrende nedtages.

Skotrendebræddeunderlag nedtages. Skotrendeunderlag udføres af ru pløjede brædder, kantlægger i dimension som øvrige taglægger. Brædderne sømmes til spær. Skotrende af zink 12, snit 500 mm, monteres.

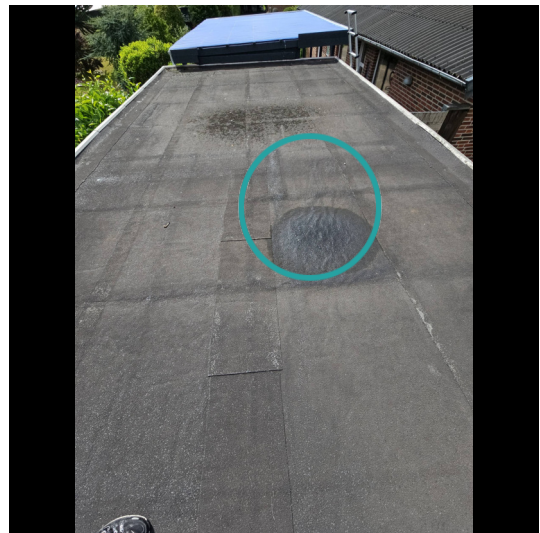
Tagpap er stedvis med slid samt lunke/fordybninger som fx midt på taget

Det vurderes, at skaden kan udvikle sig på længere sigt.

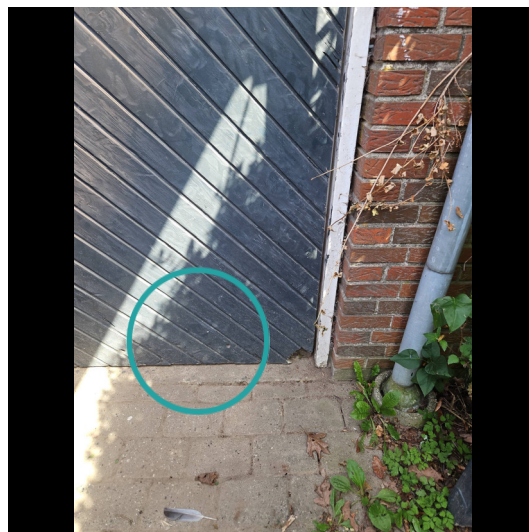
Port er med nedbrydning

Det vurderes, at skaden kan udvikle sig på længere sigt.

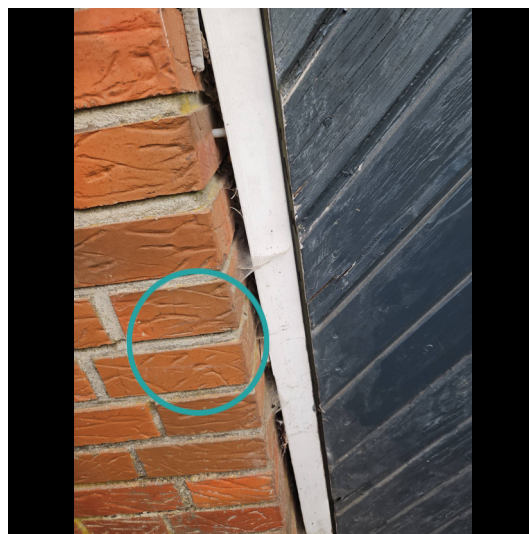
Fuger omkring dør mod vest er ikke tætsluttende. Der er ikke fuget omkring port

Det vurderes, at skaden kan udvikle sig på længere sigt.

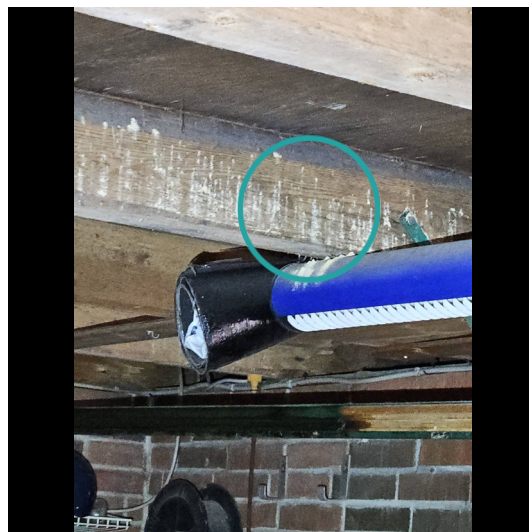
Tagkonstruktionens træværk har spor efter angreb af borebiller. Det ses f.eks. i spær

Insektangreb af denne karakter er almindeligt forekommende i træværk og giver sjældent anledning til styrkesvækkelser i fulde trædimensioner, da angrebene som oftest er i overfladen af træet.

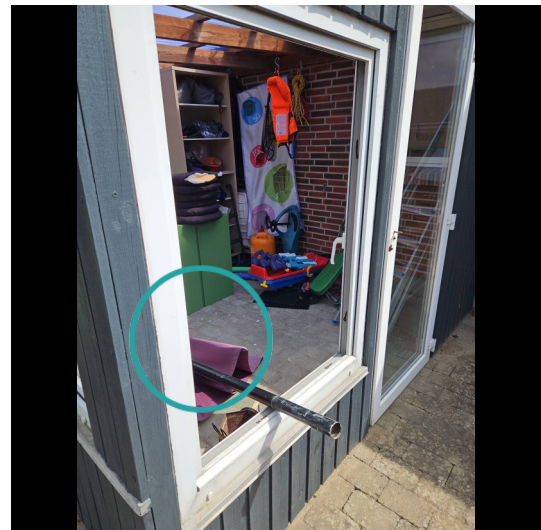
Vindue mod syd er uden rude

Der kunne ikke registreres følgeskader ved besigtigelsen.

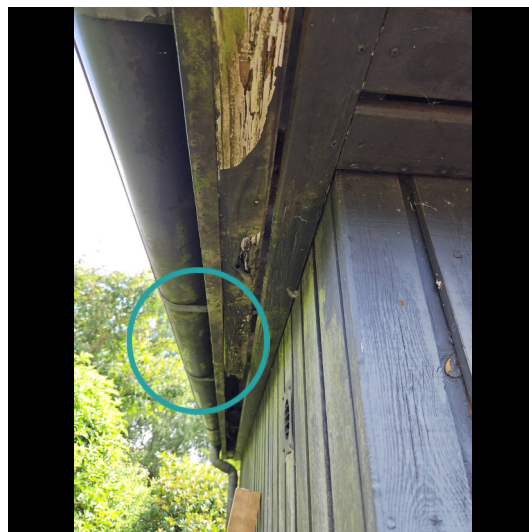
Udvendigt træværk ved og omkring tag har påbegyndende nedbrudt træ. Forholdet er konstateret i udhæng mod nord

Det vurderes, at skaden kan udvikle sig på længere sigt.

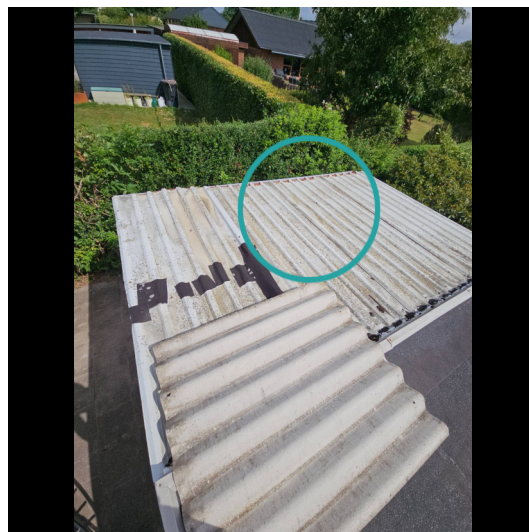
Tagbelægning er defekt, med reparationer og ikke tætsluttende

Der er risiko for indtrængning af fugt, og dermed følgeskader på underliggende konstruktioner.

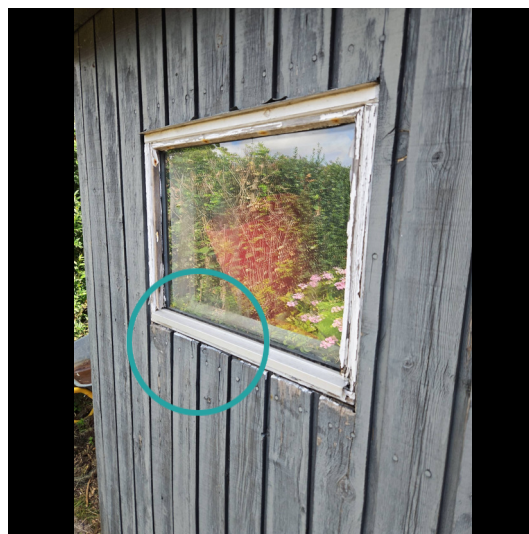
Vindue er med nedbrydning

Det vurderes, at skaden kan udvikle sig på længere sigt.

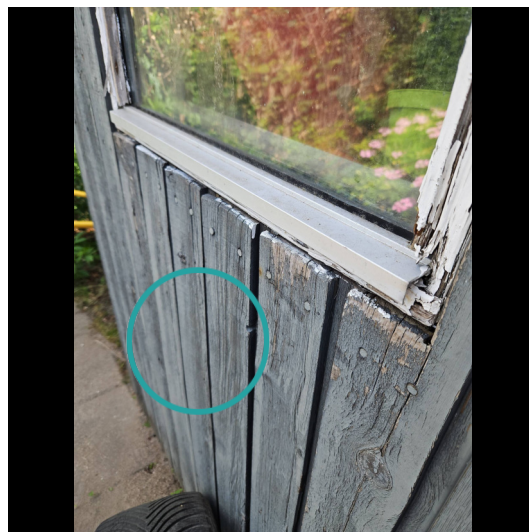
Der er ikke fuget omkring vindue

Der er risiko for indtrængning af fugt, og dermed følgeskader på bagvedliggende konstruktioner.

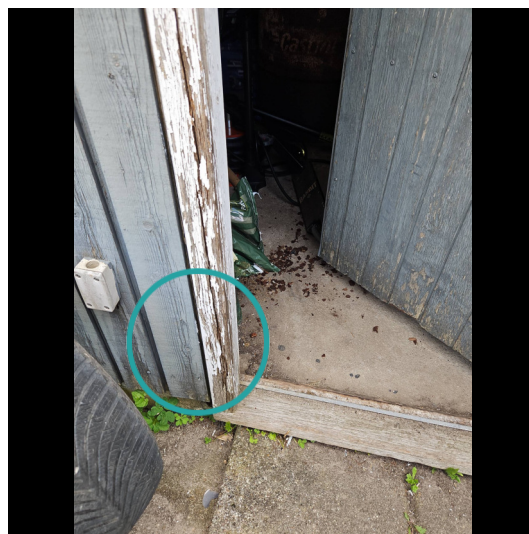
Dør er med nedbrydning

Det vurderes, at skaden kan udvikle sig på længere sigt.

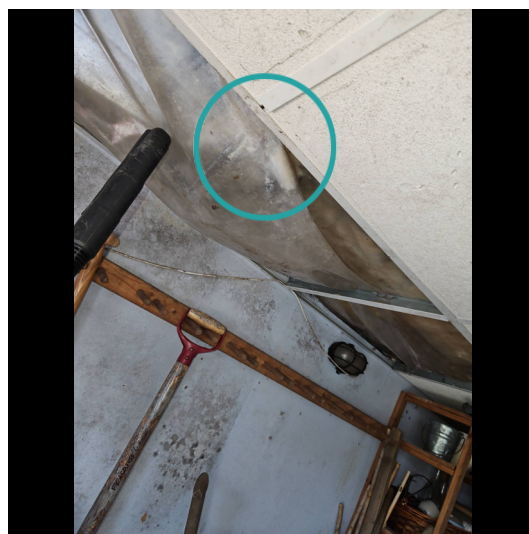
Loft er misfarvet og manglende

Der kunne ikke registreres følgeskader ved besigtigelsen.

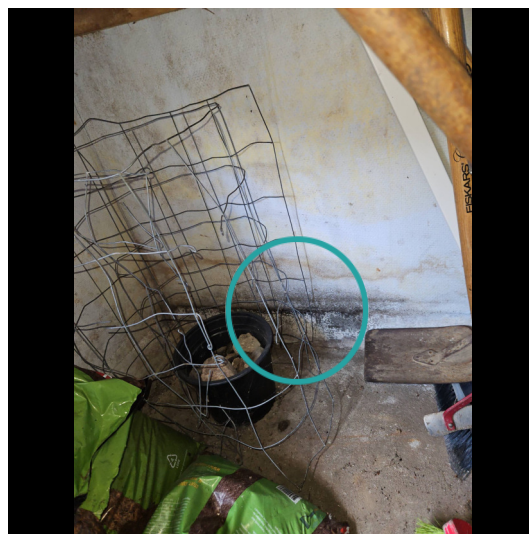
Vægge er stedvis misfarvet og/eller fugtskadet som fx mod nord

Det vurderes, at skaden kan udvikle sig på længere sigt.
