Realsyn+ for

Bispevangen 23,  
2750 Ballerup

### Bygningsoversigt

Dato for besigtigelse: 10-08-2026

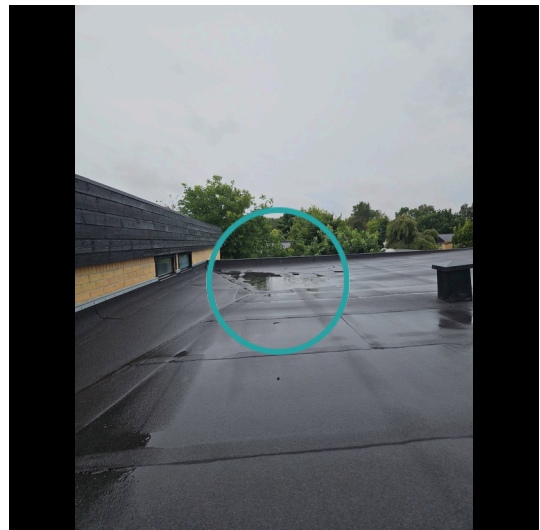
**Tag****SKADE:**

Tagpappen har enkelte lunger, fordybninger og vandansamlinger

**NOTE:**

Dette medfører stillestående vand på tagfladen og dermed en øget nedslidning og forringet restlevetid.

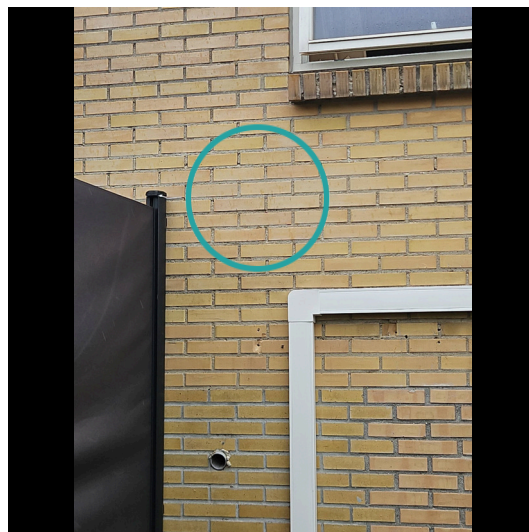
**Ydervægge****SKADE:**

Der er områder med porøse og udfaldne / udvaskede fuger samt skadede sten i murværket, ses f.eks. mod have

**NOTE:**

Omfanget er på nuværende tidspunkt så begrænset, at der ikke skønnes at være nogen risiko.

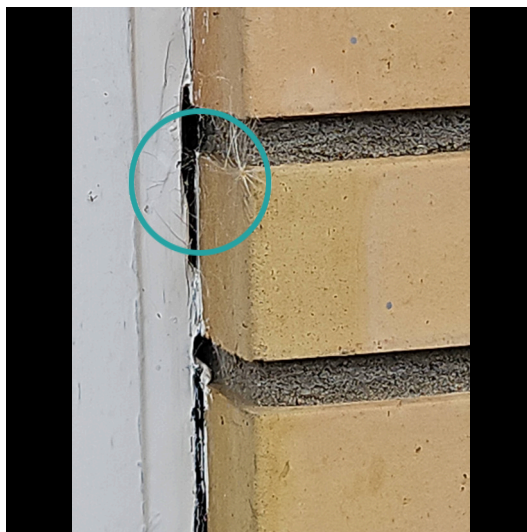
**Døre/vinduer/porte****SKADE:**

Fuger omkring døre og vinduer har flere steder mistet elasticiteten og er med fugeslip, f.eks mod vest

**RISIKO:**

Der er risiko for fugtindtrængen og skader på de underliggende/bagvedliggende konstruktioner på længere sigt.

**400,00 Pr lbm\*****Udbedring af fuger**

Udbedringseksempel: Udbedring af fuger. Kontaktflader mellem fuge og omgivende bygningsdele afrenses. Udrensning/udkradsning af eksisterende fuge, stopning, fugeunderlag og elastisk fuge.

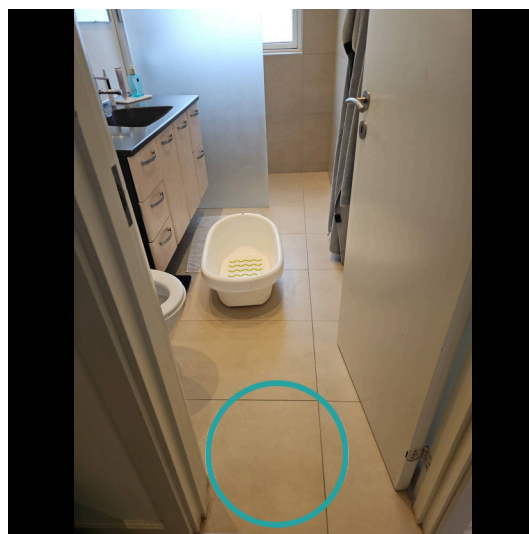
**Stueplan****SKADE:**

Der er gulvklinter med mangelfuld vedhæftning til underlaget, f.eks ved dør

**NOTE:**

Der er tale om et mindre område, som ikke er vandbelastet. Der vurderes derfor ikke at være nærliggende risiko for skader.

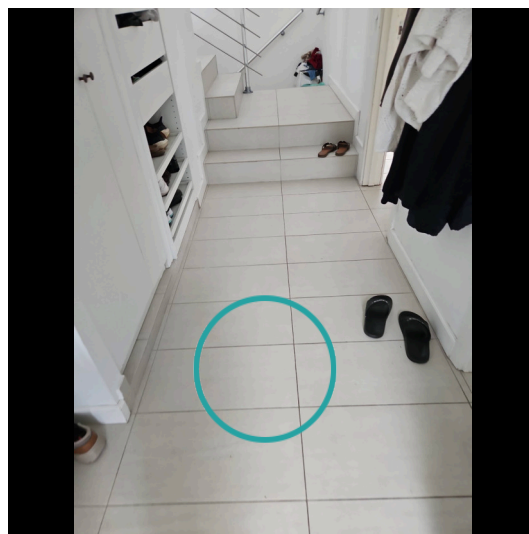
**Stueplan****SKADE:**

Der er gulvklinter med mangelfuld vedhæftning til underlaget, f.eks i entre og stue

**NOTE:**

Forholdet skønnes ikke at medføre nogen risiko.

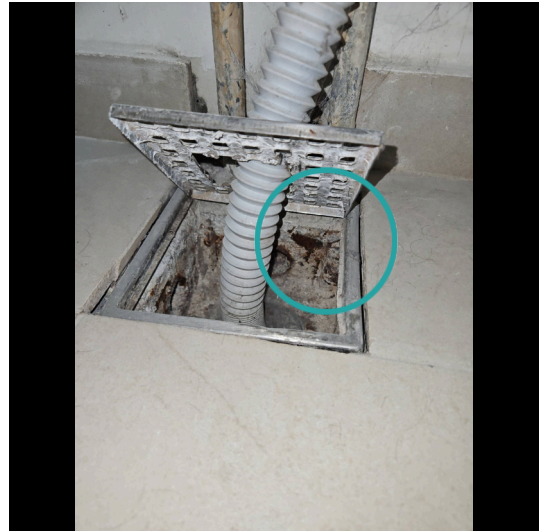
**Stueplan****SKADE:**

Der er afstand og synlig betonkant mellem afløbsskål og rist i gulvafløb ved håndvasken

**NOTE:**

Gulvafløbet er ikke vandbelastet fra gulvoverfladen, og der skønnes derfor ikke at være nærliggende risiko for skader.

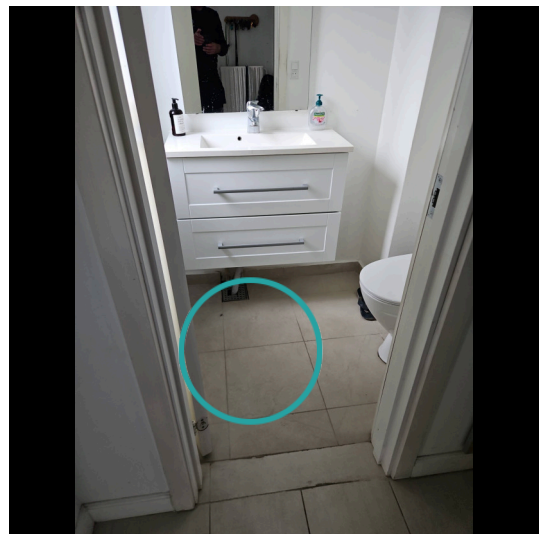
**Stueplan****SKADE:**

Der er gulvklinter med mangelfuld vedhæftning til underlaget i rummet

**NOTE:**

Der er tale om et mindre område, som ikke er vandbelastet. Der vurderes derfor ikke at være nærliggende risiko for skader.

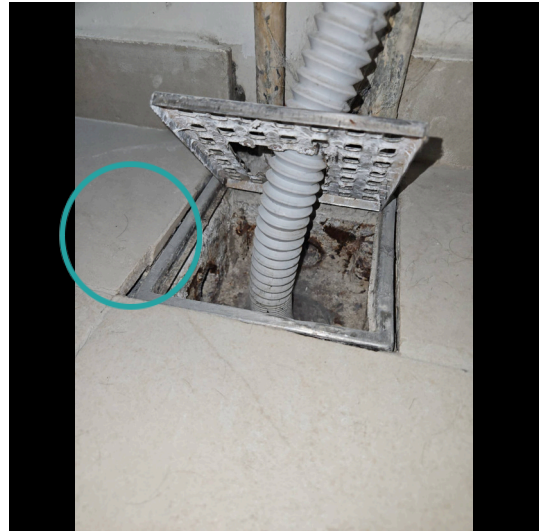
**Stueplan****SKADE:**

Samlingen mellem afløbsskål og rist er ikke tætsluttende i gulv afløb

**NOTE:**

Gulv afløbet er ikke vandbelastet fra gulvoverfladen, og der skønnes derfor ikke at være nærliggende risiko for skader.

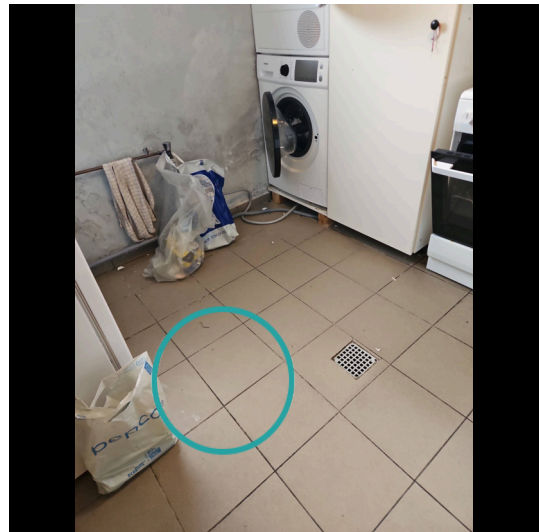
**Kælder****SKADE:**

Der er gulvklinter med mangelfuld vedhæftning til underlaget, f.eks midt på gulvet

**NOTE:**

Der er tale om et mindre område, som ikke er vandbelastet. Der vurderes derfor ikke at være nærliggende risiko for skader.

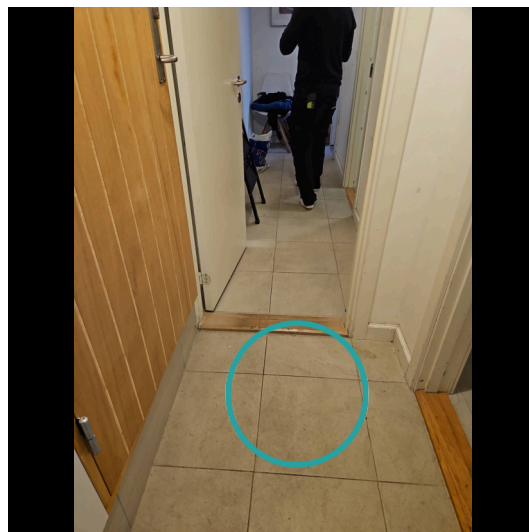
**Kælder****SKADE:**

Der er gulvklinter med mangelfuld vedhæftning til underlaget, f.eks i gang

**NOTE:**

Forholdet skønnes ikke at medføre nogen risiko.

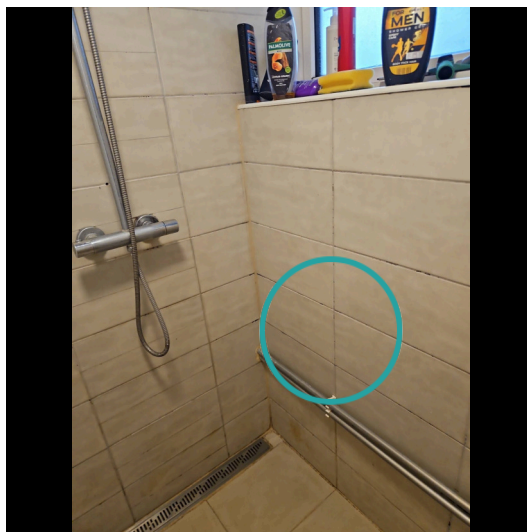
## Kælder

## SKADE:

Der er flere vægfliser med mangelfuld vedhæftning til underlaget i bruseområdet

## RISIKO:

Der er tale om vægge med direkte vandbelastning, hvorfor der er risiko for skader på de omkringliggende konstruktioner og installationer.

## Udskiftning af klinker/fliser

Udbedringseksempel: Udskiftning af vægfliser. Vægfliser aftages. Underlaget rengøres omhyggeligt. Overflader primes og forsegles i hjørner, omkring rørgennemføringer og ved overgang væg/gulv. Heldækkende tætningsmasse påføres. Vægfliser opsættes, fuges og afrenses. I hjørner, og i overgang væg og gulv samt omkring sanitære installationer fuges med elastisk, vådrums siliconefugemasse.

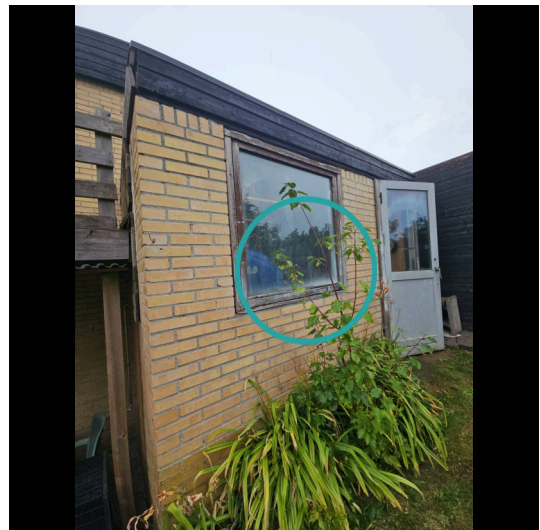
**Døre/vinduer/porte****SKADE:**

Der er nedbrydning i vindue mod have

**RISIKO:**

Der er risiko for, at træet nedbrydes yderligere.

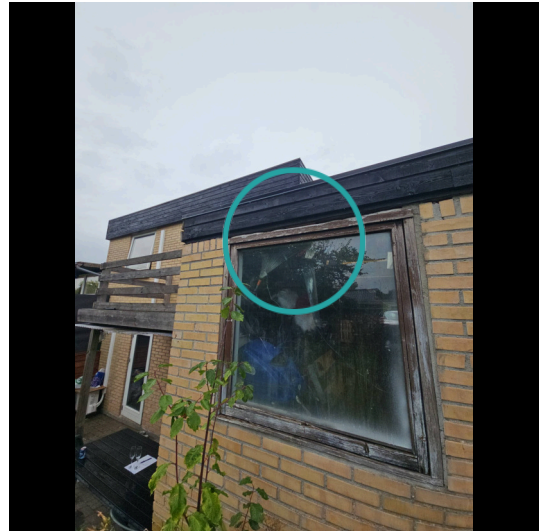
**Døre/vinduer/porte****SKADE:**

Mørtelfuger omkring døre og vinduer har fugeslip, er porøse og er stedvist udfaldne/revnede, ses mod have

**RISIKO:**

Der er risiko for fugtindtrængen og skader på de underliggende/bagvedliggende konstruktioner på kort sigt.

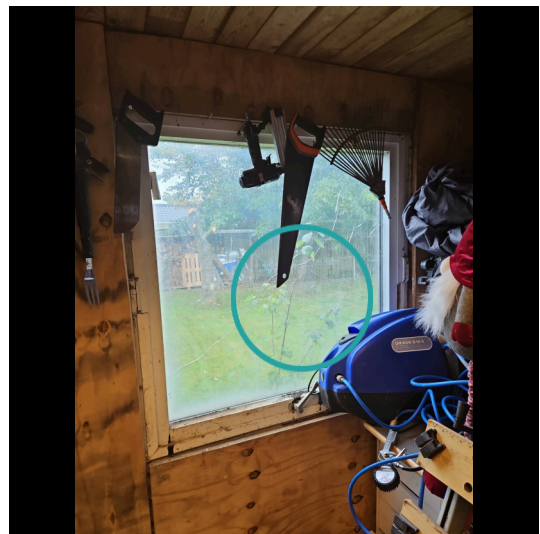
**Stueplan****SKADE:**

Der er flere revnede/knækkede ruder mod have

**NOTE:**

Forholdet skønnes ikke at medføre nogen risiko.

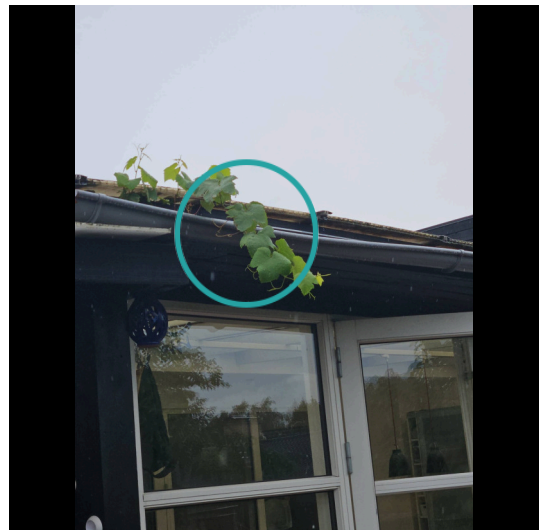
**Tag****SKADE:**

Tagrende mod syd har utilstrækkeligt fald mod nedløb.

**RISIKO:**

Dette kan give anledning til overløb ved nedbør.

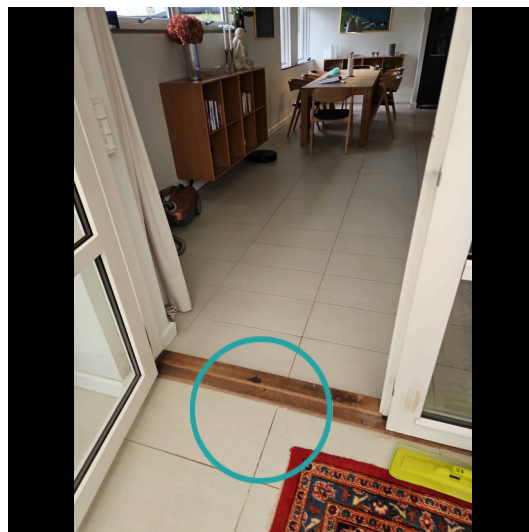
## Stueplan

**SKADE:**

Der er gulvklinter med mangelfuld vedhæftning til underlaget, f.eks ved dør mod stue

**NOTE:**

Forholdet skønnes ikke at medføre nogen risiko.
