REAL

Realsyn+ for

Reservevej 27,
9220 Aalborg Øst

Bygningsoversigt

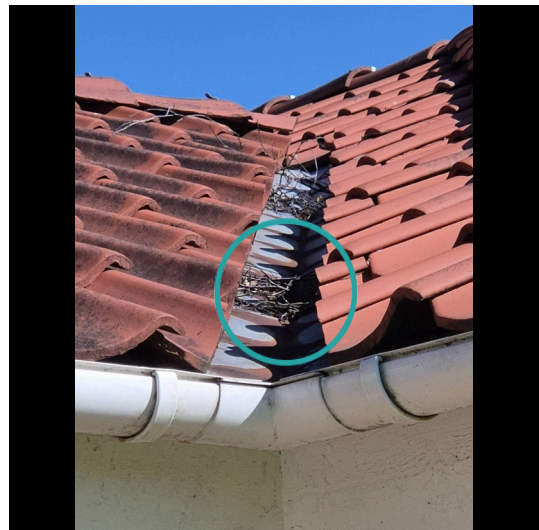
**Tag****SKADE:**

Skotrenden er med rustaftegninger

Konstruktionen har henstået sådan i en længere årrække uden følgeskader, der vurderes derfor ikke at være nærliggende risiko for skade.

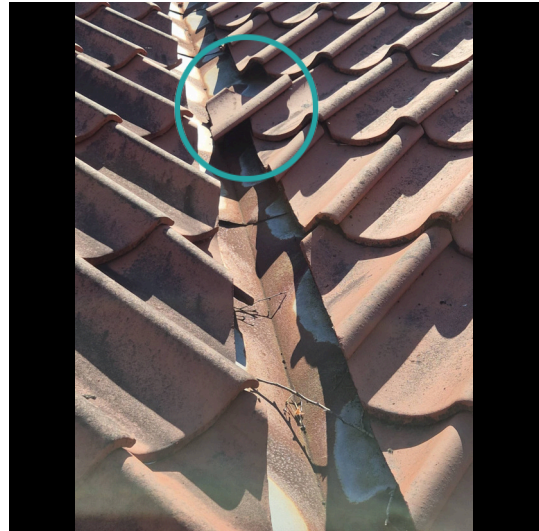
Tag

SKADE:

Tagsten er gledet ned, det ses især ved skotrende mod nord

RISIKO:

Forholdet kan fortsat udvikle sig, og der er nærliggende risiko for skader på andre bygningsdele.

Udskiftning af tagsten

Udbedringseksempel: Udskiftning af tagsten. Tagsten oplægges på lægteunderlaget og fastgøres til dette med bindere Ø 3 mm, som JP-tagstensbindere i hver 3. sten - diagonalbinding.

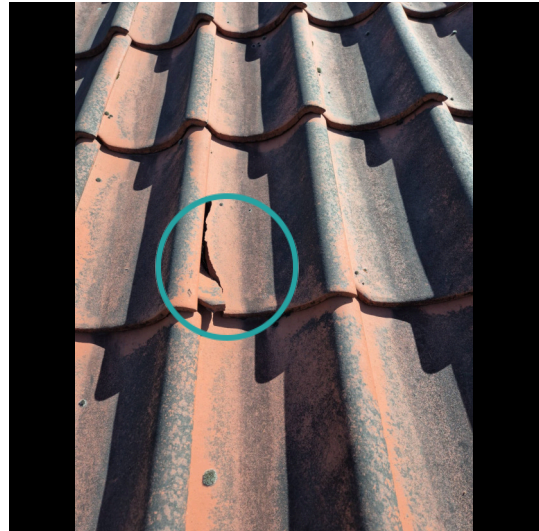
Tag

SKADE:

Tagsten er med knækket hjørne mod vest

RISIKO:

Forholdet kan fortsat udvikle sig, og der er nærliggende risiko for skader på andre bygningsdele.

Udskiftning af tagsten

Udbedringseksempel: Udskiftning af tagsten. Tagsten oplægges på lægteunderlaget og fastgøres til dette med bindere Ø 3 mm, som JP-tagstensbindere i hver 3. sten - diagonalbinding.

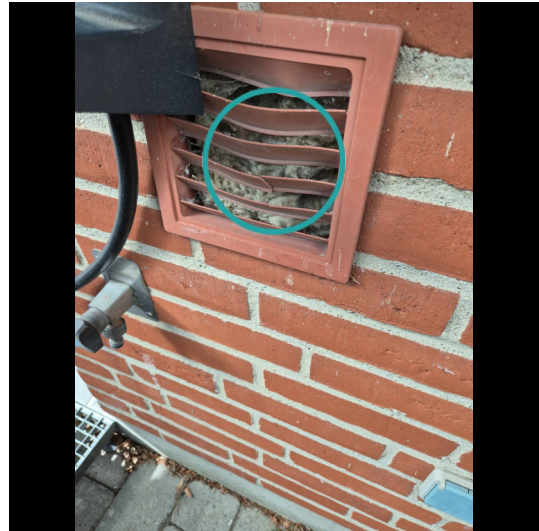
Ydervægge

SKADE:

Ventilationsrist mod carport er stoppet med mineraluld.

RISIKO:

Forholdet kan fortsat udvikle sig, idet materialer er fugtopsugende og der er nærliggende risiko for skader på andre bygningsdele.

Montering af ventilationsrist

Udbedringseksempel: Udbedringseksempel: Montering af ventilationsriste i fundamentssokkel. Evt. som jalousirist af støbt aluminium, Ø 125/151 mm, med spurvenet, 10 x 10 mm, som Lindab ydervægsrist type YGC 125.

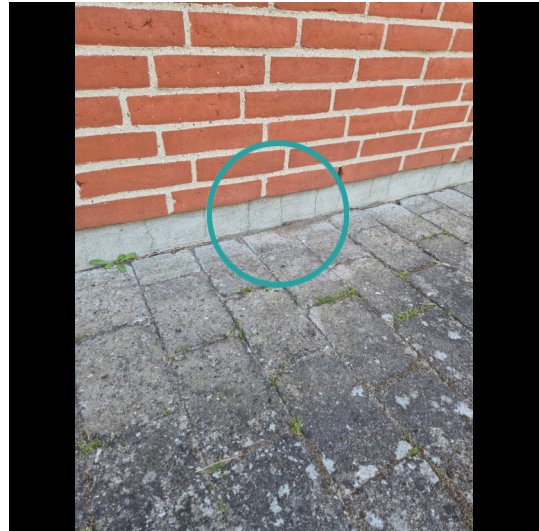
Fundament/sokkel

SKADE:

Der er flere revner i sokkel især mod vest

NOTE:

Konstruktionen har henstået sådan i en længere årrække uden følgeskader, der vurderes derfor ikke at være nærliggende risiko for skade.

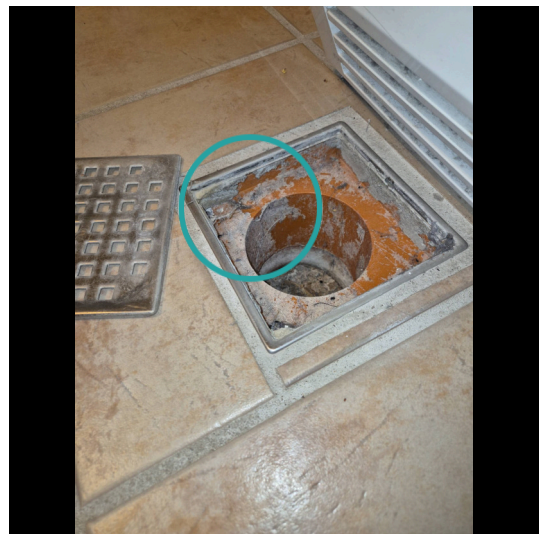
Stueplan

SKADE:

Der er afstand og synlig betonekant mellem afløbsskål og rist i gulv afløb uden for vådzone

NOTE:

Gulv afløbet er ikke vandbelastet fra gulvoverfladen, og der skønnes derfor ikke at være nærliggende risiko for skader.

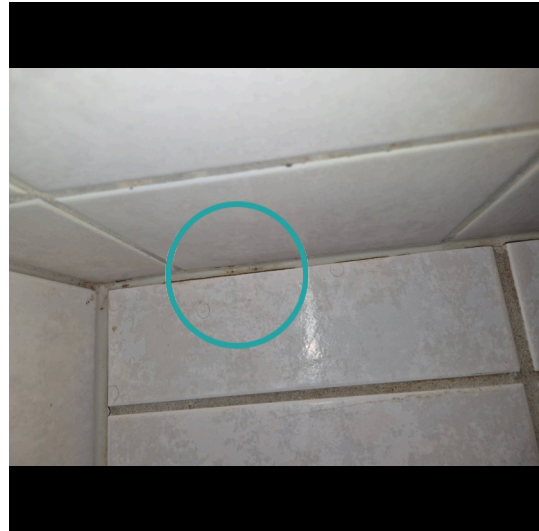
Stueplan

SKADE:

Elastiske fuger har fugeslip i bruseniche og ved badekar

RISIKO:

Der er tale om fuger, som er direkte vandbelastede, hvorfor der er risiko for skader på de omkringliggende konstruktioner og installationer.

Eftergang af fuger

Udbedringseksempel: Eftergang af fuger. Eksisterende fuger udskæres. Underlaget rengøres omhyggeligt, fugesider affedtes. Der fuges med elastisk, vådrums silikonefugemasse.

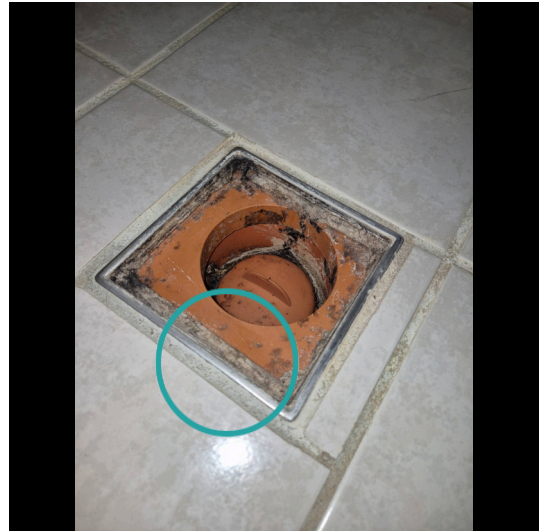
Stueplan

SKADE:

Der er synlig betonkant mellem afløbsskål og rist i gulv afløb i bruseniche

RISIKO:

Afløbet er vandbelastet fra gulvoverfladen, og der er risiko for fugtindtrængen og skader på de underliggende konstruktioner og installationer.

Udskiftning af gulv afløb

Udbedringseksempel: Udskiftning af gulv afløb i betongulv med fliser/klinker. Afløbsskål ophugges og udskiftes med ny afløbsskål af rustfrit stål med ramme og 140 x 140 mm rist. Inkl. membranklemflange, vandlås og studse for sideindløb. Afløbsskålen tilsluttes afløbssystemet. Beton udstøbes omkring gulv afløbet til plan med eksisterende betonlag.

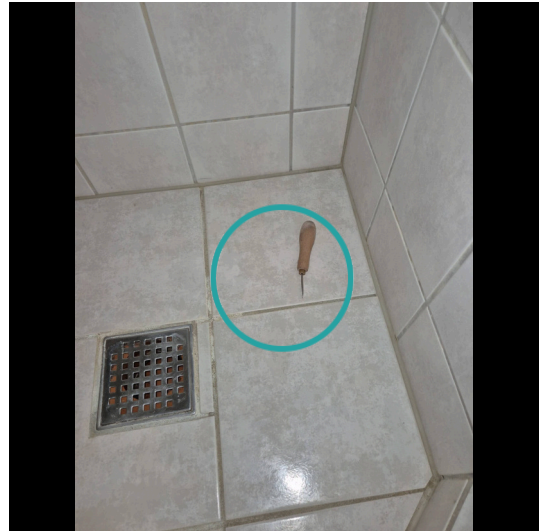
Stueplan

SKADE:

Der er gulvklinter med mangelfuld vedhæftning til underlaget i brusenichen

RISIKO:

Der er tale om gulv med direkte vandbelastning, hvorfor der er risiko for skader på de omkringliggende konstruktioner og installationer.

Udskiftning af klinker/fliser

Udbedringseksempel: Udskiftning af fliser/klinker Aftagning af fliser/klinker. Underlaget rengøres omhyggeligt. Svummelag af cement og fint sand 1:1 arbejdes ind i underlaget. Afretningslag af slidlagsbeton 0-4 mm udlægges, komprimeres og afrettes, lagtykkelse 20 mm. Flexibel fliseklæb, 3,5 kg/m², påføres. Fliser/klinker udlægges, fuges med cementbaseret fugemasse og afrenses. I overgang væg og gulv fuges med silicone fugemasse.

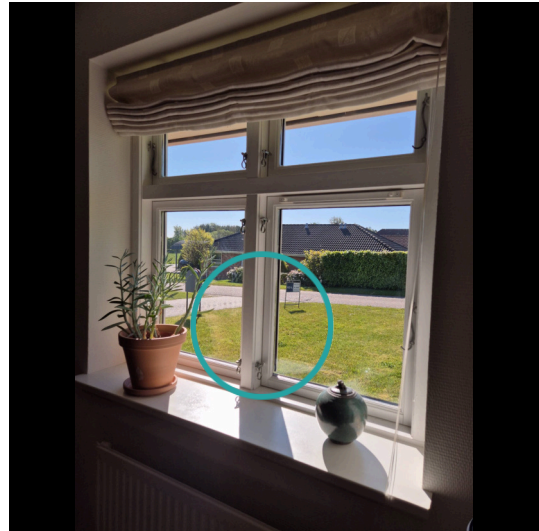
Stueplan

SKADE:

Der er ikke den påbudte redningsåbning i stuen

RISIKO:

Der er risiko for personskade i tilfælde af brand.

Forholdet kan evt. afhjælpes ved montering af røgalarm tilsluttet el-nettet, jf. BR18.

Etablering af godkendt redningsåbning

Opgaven har ikke været mulig at prissætte, det anbefales at kontakte en tømrer med henblik på udredning af opgaven og tilbud på udbedring.

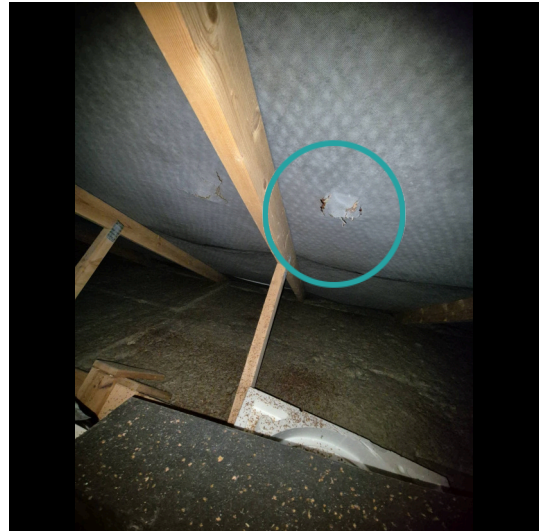
Stueplan

SKADE:

Undertag er med huller og revner samt misfarvning i flere spærfag

RISIKO:

Det vurderes, at skaden kan udvikle sig på kortere sigt.

Udbedring/reparation af undertag

Udbedringseksempel: Aftagning af tagbelægning, reparation, opstramning af undertag og genudlægning af tagbelægning. Undertaget repareres og strammes op, så det højst hænger 10-15 mm. Fjedre til fastholdelse af undertag monteres på taglæggerne udefra. Den nedtagne tagbelægning genoplægges på lægteunderlaget.

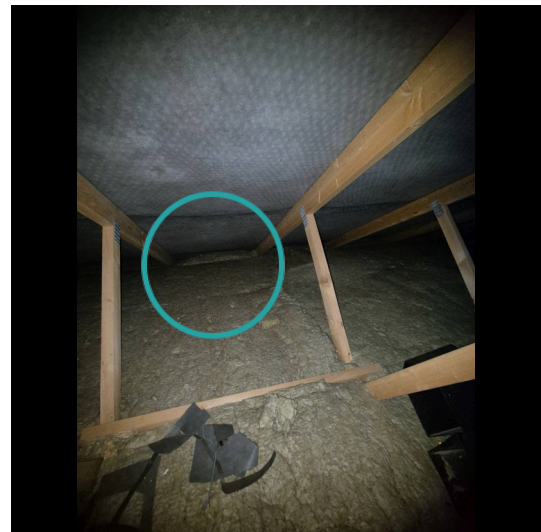
Stueplan

SKADE:

Isolering er ført helt ud mod undertag / tagflade ved tagfod, og blokerer derfor for ventilationen

RISIKO:

Forholdet kan medføre fugtproblemer og måske skimmeldannelser i tagkonstruktionen på længere sigt.

Udbedring af skade

Opgaven har ikke været mulig at prissætte, det anbefales at kontakte en tømrer med henblik på udredning af opgaven og tilbud på udbedring.

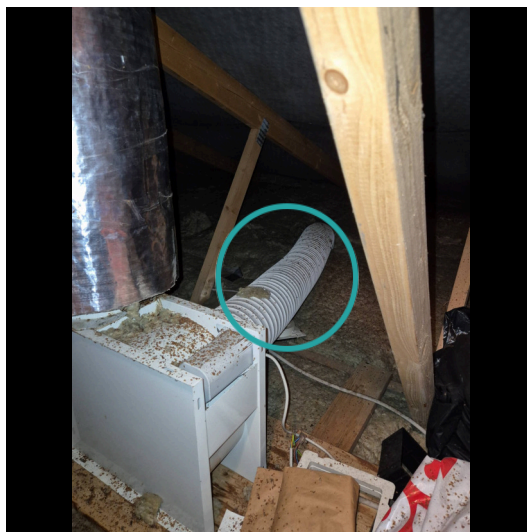
Stueplan

SKADE:

Aftrækskanal fra emhætte er ikke isoleret i tagrum

RISIKO:

Dette kan medføre kondensafsætning og fugtskader.

Isolering af aftrækskanal

Udbedringseksempel: Isolering på aftrækskanal. Aftrækskanal isoleres ved omvikling med lamelmåtter, lagtykkelse 50 mm, afsluttet med Isogenopak.

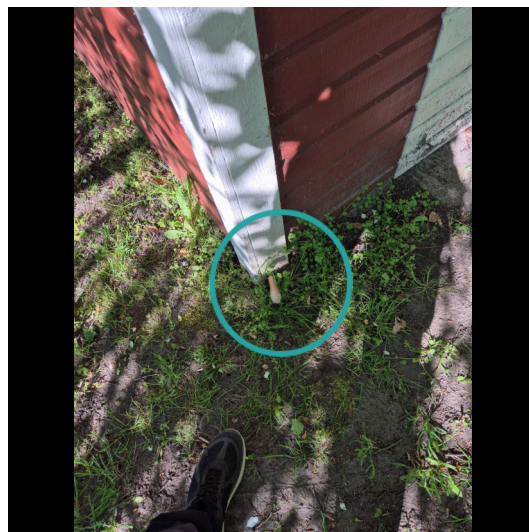
**Ydervægge****SKADE:**

Træbeklædningen er nedbrudt, især ved hjørnerne

RISIKO:

Det må påregnes, at forholdet vil udvikle sig på længere sigt.
