Realsyn+ for

Trekanten 31,
4700 Næstved

Bygningsoversigt

Dato for besigtigelse: 15-06-2026

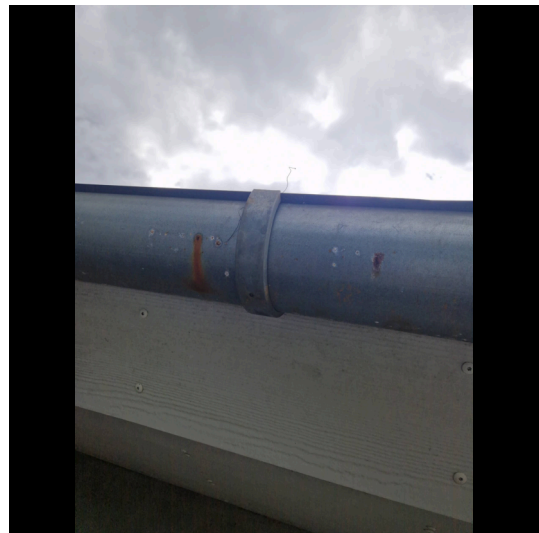
**Tag****SKADE:**

Tagrender af stedvis med tæring se for eksempel ved carport

RISIKO:

Det vurderes, at skaden kan udvikle sig på længere sigt.

**€ 634,00 Pr lbm*****Udskiftning/montering af tagrende**

Udbedringseksempel: Udskiftning af let tagrende. Den nederste række tagsten/tagplader demonteres/afløftes. Tagrenden nedtages. Tagrende monteres, endebunde og tudstykke monteres ved overgang til nedløb. Tagsten/tagplader genmonteres.

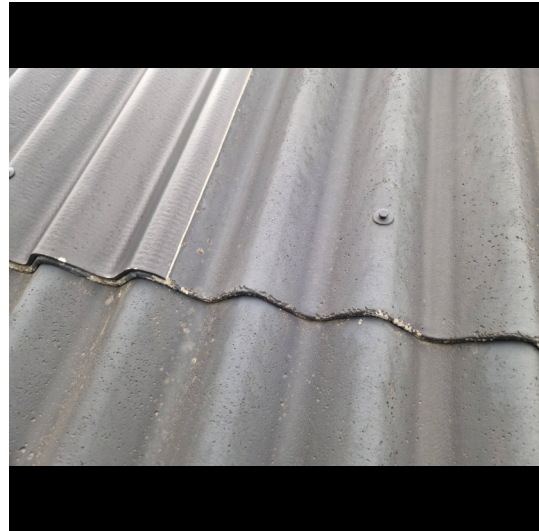
**Tag****SKADE:**

Tagbelægning er med mindre nedbrydning i pladekanter og overflader se for eksempel mod indkørsel

NOTE:

Omfanget er på nuværende tidspunkt så begrænset, at der ikke skønnes at være nogen risiko.

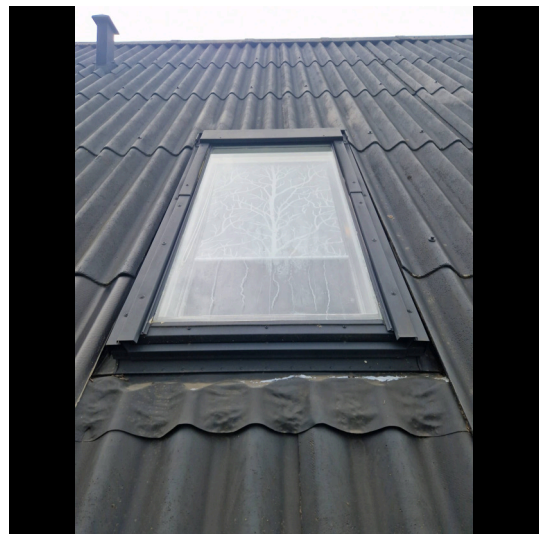
**Døre/vinduer/porte****SKADE:**

Der er enkelte punkterede termoruder, f.eks. ovenlysvindue mod indkørsel

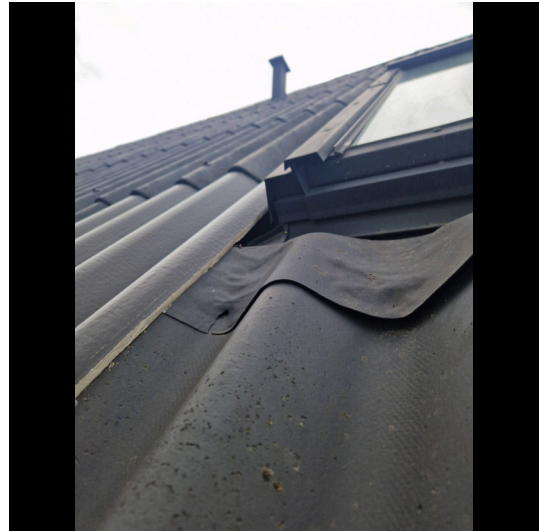
SKADE:

Der mangler tætning i side af ovenlysvindue mod indkørsel

RISIKO:

Der er risiko for vandindtrængen og skader på bagvedliggende konstruktioner på kort sigt

Udbedring af skade/fejl/mangler

Opgaven vurderes at kunne udbedres af en blikkenslager. Vi anslår at arbejdslønnen er den største del af udbedringsomkostningen og materialer udgør en mindre del. Det anbefales derfor at lade en blikkenslager udbedre opgaven på regning.

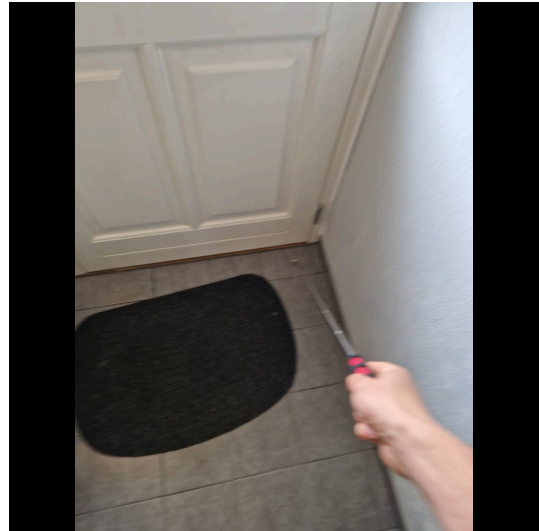
SKADE:

Der er gulvklinter med mangelfuld vedhæftning til underlaget ved facadedør

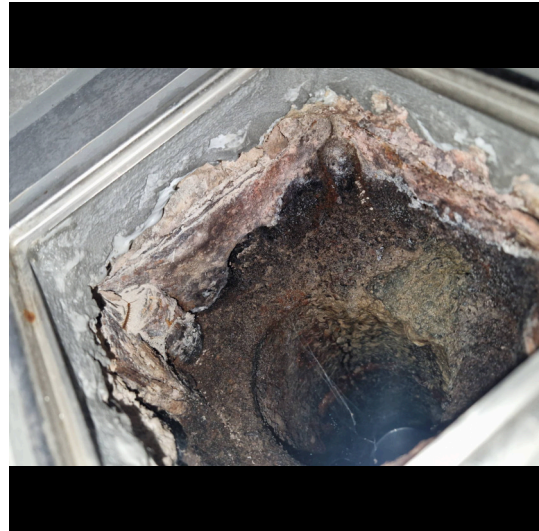
SKADE:

Afløbsskålen er rusten/tæret, samt afløb er med synlig betonkant

RISIKO:

Det vurderes, at skaden kan udvikle sig på længere sigt.

Udskiftning af gulvafløb

Udbedringseksempel: Udskiftning af gulvafløb i betongulv med fliser/klinker. Afløbsskål ophugges og udskiftes med ny afløbsskål af rustfrit stål med ramme og 140 x 140 mm rist. Inkl. membranklemflange, vandlås og studse for sideindløb. Afløbsskålen tilsluttes afløbssystemet. Beton udstøbes omkring gulvafløbet til plan med eksisterende betonlag.

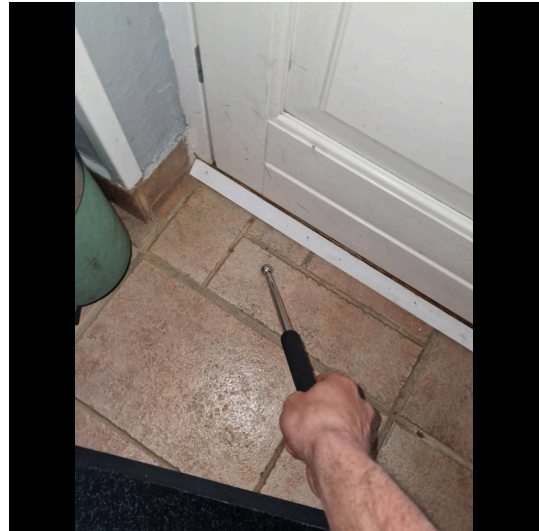
**Stueplan****SKADE:**

Der er gulvklinker med mangelfuld vedhæftning til underlaget ved facadedør

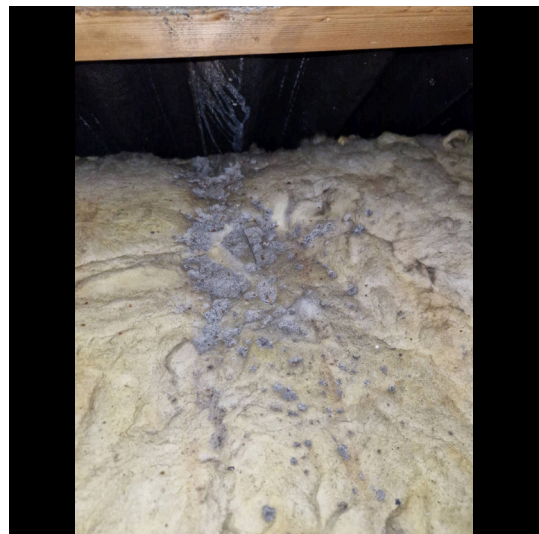
**1. Sal****SKADE:**

Tagplader er blevet rensset og malet. Der er i forbindelse med afrensningen trængt afrensningsslam ind i tagrummet, hvor det ligger i striber på isoleringen og på gangbro

NOTE:

Afrensningsslammet kan indeholde asbest, hvorfor kontakt bør undgås. Såfremt det ønskes fjernet bør det ske i henhold til gældende anvisninger.

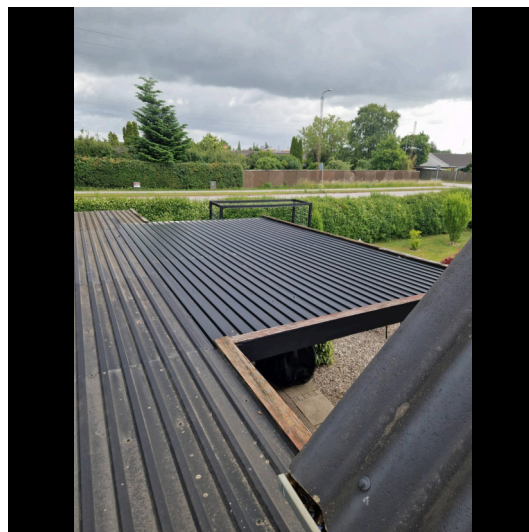
SKADE:

Taghældningen er mindre end foreskrevet af tagproducenten

RISIKO:

Der er risiko for tilbageløb af vand i pladesamlinger og tagkanter

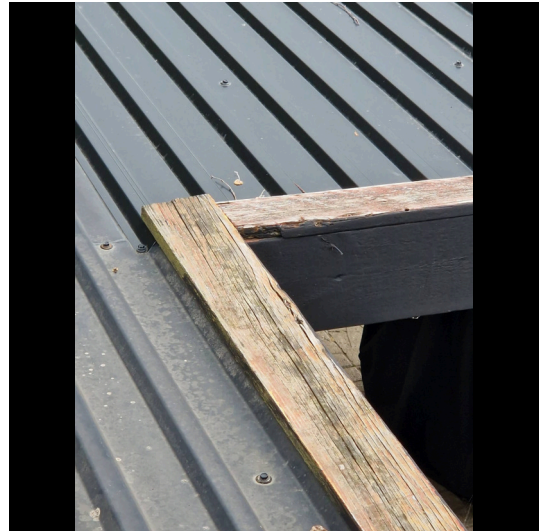
SKADE:

Dækbrædder af stedvis med Nedbrydning

RISIKO:

Det vurderes, at skaden kan udvikle sig på længere sigt.

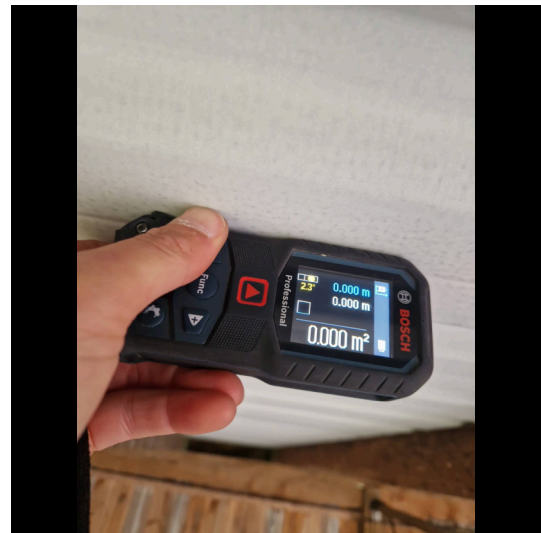
SKADE:

Taghældningen er mindre end foreskrevet af tagproducenten

NOTE:

Der er tale om en simpel Åben konstruktion uden samlinger i tagmateriale. Der vurderes derfor ikke nærliggende risiko for skade

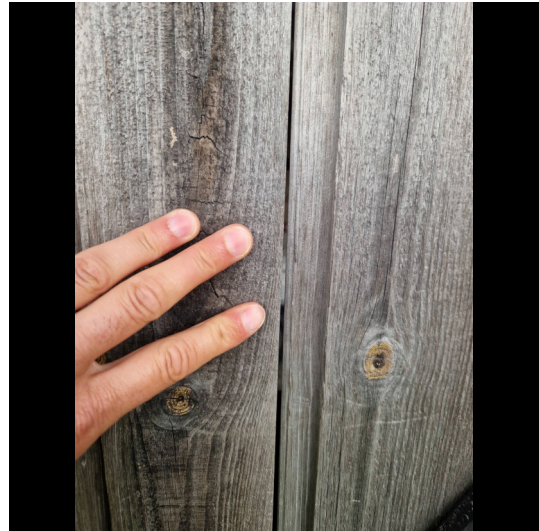
SKADE:

Beklædning er med enkelte åbne samlinger for eksempel mod syd

RISIKO:

Det vurderes, at skaden kan udvikle sig på længere sigt.
