Realsyn+ for

Byagervej 75A,  
6650 Brørup

### Bygningsoversigt

## Introduktion til VTR rapporten

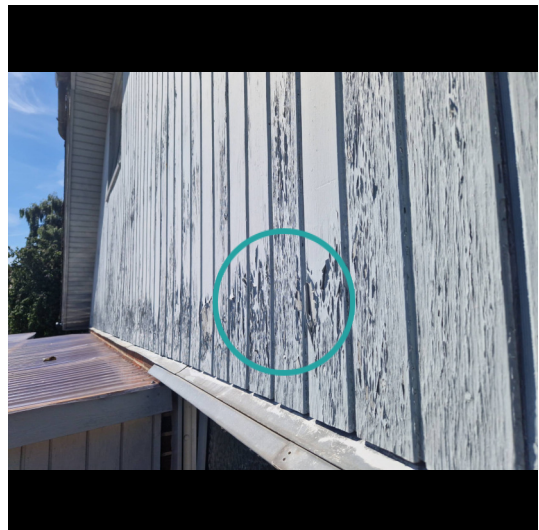
**Tag****SKADE:**

Udvendigt træværk ved tag er udtørret, sprækket og med malingsafskalninger. Det ses på gavlen

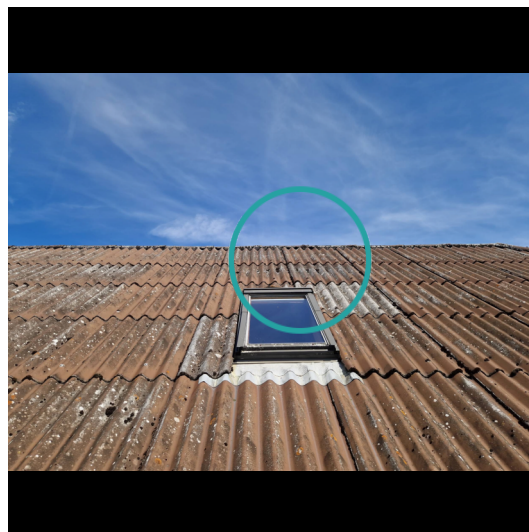
## Tag

## SKADE:

Rygningsmørtel har revner og mangler enkelte steder. Det ses f.eks. mod mod have. Indvendigt i tagrum er der fugtskjolder på lægter i kip.

## RISIKO:

Der er risiko for vandindtrængen på de underliggende bygningsdele, ved blæst og nedbør.

## Eftergang af rygningsmørtel

Udbedringseksempel: Reparation af rygningsmørtel. Rygningssten nedtages. Eksisterende rygningssten lægges i mørtel.

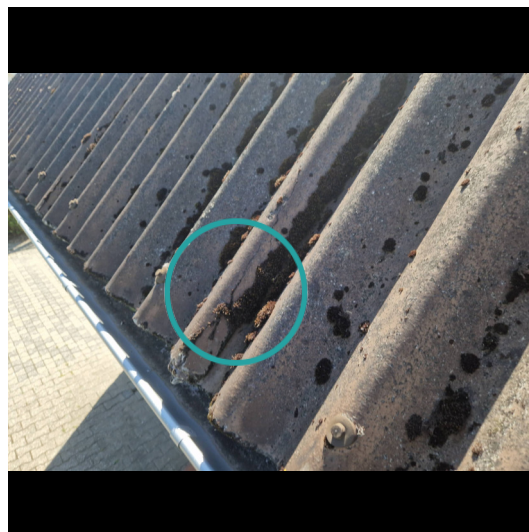
## Tag

### SKADE:

Tagpladerne har begyndende nedbrydning, blandt andet langs kanter og på overflader. Det ses på begge tagflader

### RISIKO:

Det vurderes, at skaden kan udvikle sig på længere sigt.

## Udskiftning af tagplader

Udbedringseksempel: Udskiftning af tagplader eks. som Cembrit oplægges på det eksisterende lægteunderlag, med tætningsbånd i bølgepladernes vandrette overlæg og fastgøres med indfarvede tagskruer, spændskiver og tætningskiver. Udhængsklodser af plast med ventilation monteres over nederste taglægte ved tagfod.

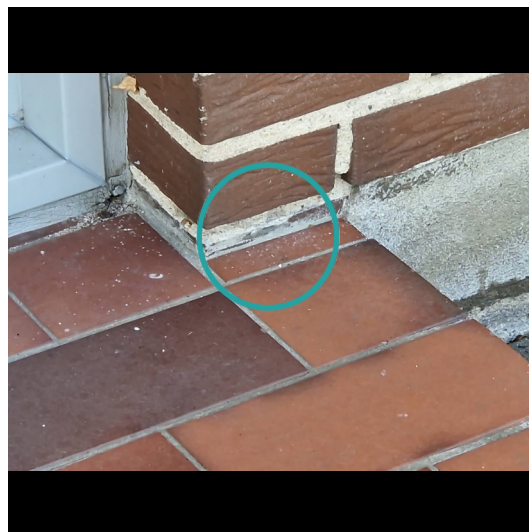
### Ydervægge

**SKADE:**

Der er udfaldne fuger i murværk ved entredøren.

**NOTE:**

Omfanget er på nuværende tidspunkt så begrænset, at der ikke skønnes at være nogen risiko.

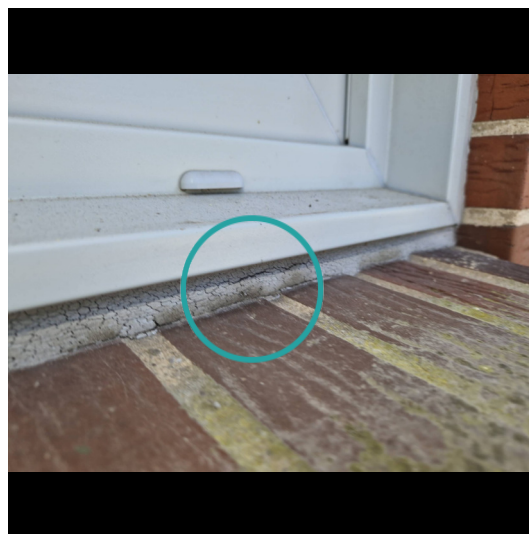
### Døre/vinduer/porte

**SKADE:**

Fuger omkring døre og vinduer har mistet elasticiteten og er revnede i overfladen

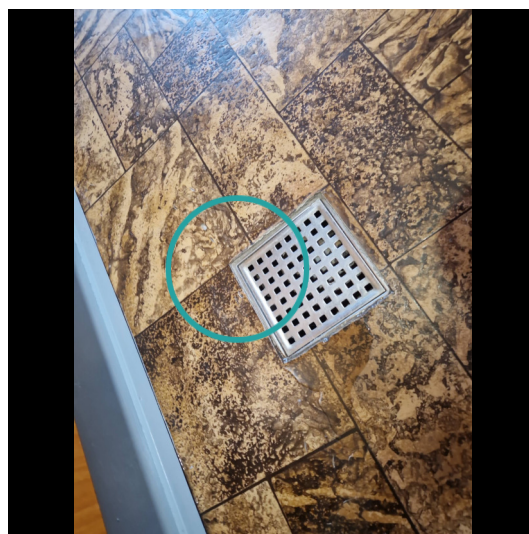
## Stueplan

**SKADE:**

Gulvafløbet er ikke godkendt til sammenbygning med typen af gulvbelægning

**NOTE:**

Gulvafløbet er ikke vandbelastet fra gulvoverfladen, og der skønnes derfor ikke at være nærliggende risiko for skader.

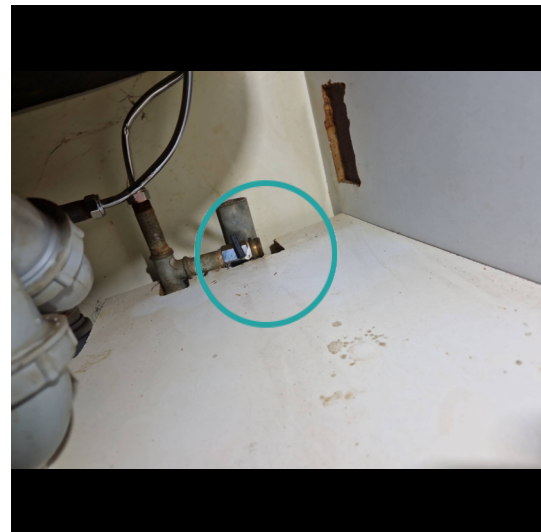
**Stueplan****SKADE:**

Vandtilslutning til vaskemaskine drypper.

**RISIKO:**

Der er risiko for vandidsivning og skade på omkringliggende bygningsdele

**550,00 Timepris****Udbedring af skade/fejl/mangler**

Opgaven vurderes at kunne udbedres af en VVS'er. Vi anslår at arbejdslønnen er den største del af udbedringsomkostningen og materialer udgør en mindre del. Det anbefales derfor at lade en VVS'er udbedre opgaven på regning.

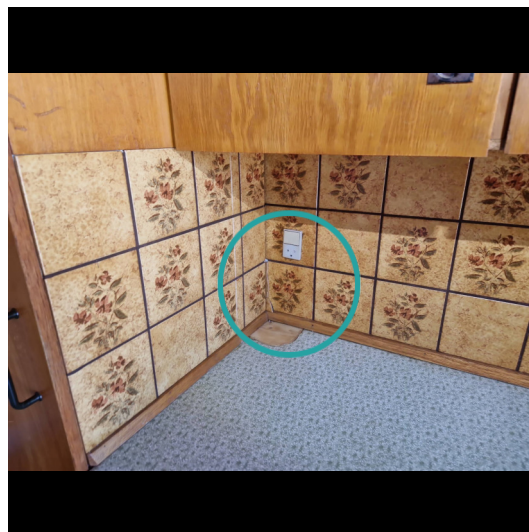
## Stueplan

### SKADE:

Der er revnede vægfliser mod skab

### RISIKO:

Det vurderes, at skaden kan udvikle sig på længere sigt.

## Udskiftning af klinker/fliser

Udbedringseksempel: Udskiftning af vægfliser. Vægfliser aftages. Underlaget rengøres omhyggeligt. Overflader primes og forsegles i hjørner, omkring rørgennemføringer og ved overgang væg/gulv. Heldækkende tætningsmasse påføres. Vægfliser opsættes, fuges og afrenses. I hjørner, og i overgang væg og gulv samt omkring sanitære installationer fuges med elastisk, vådrums siliconefugemasse.

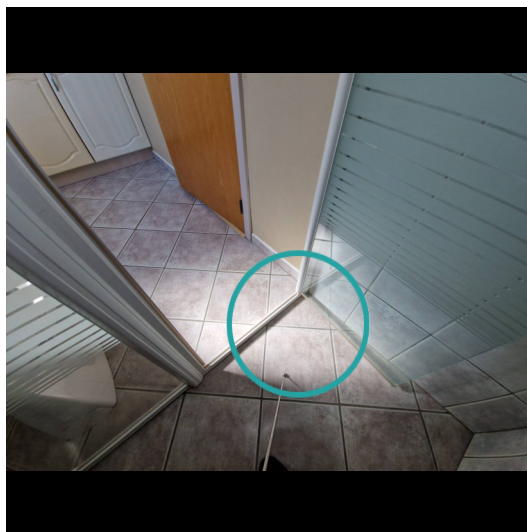
## Stueplan

### SKADE:

Der er gulvklinter og vægfliser med mangelfuld vedhæftning til underlaget i brusenichen

### RISIKO:

Der er tale om gulv og væg med direkte vandbelastning, hvorfor der er risiko for skader på de omkringliggende konstruktioner og installationer.

## Udskiftning af klinker/fliser

Udbedringseksempel: Udskiftning af vægfliser. Vægfliser aftages. Underlaget rengøres omhyggeligt. Overflader primes og forsegles i hjørner, omkring rørgennemføringer og ved overgang væg/gulv. Heldækkende tætningsmasse påføres. Vægfliser opsættes, fuges og afrenses. I hjørner, og i overgang væg og gulv samt omkring sanitære installationer fuges med elastisk, vådrums siliconefugemasse.

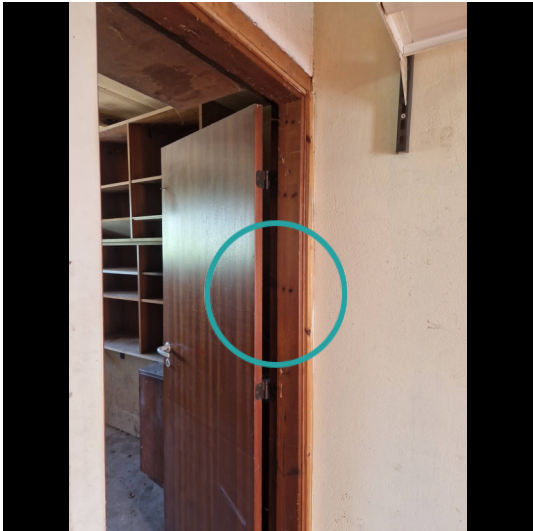
Stueplan

SKADE:

Der er ikke udført brandklassificeret dør, som opfylder de gældende brandkrav, mellem garage og beboelsedelen

RISIKO:

Dette kan forårsage hurtig brandspredning ved brand og udgør derfor en personrisiko.

Montering af indvendig branddør

Udbedringseksempel: Udskifte med indvendig branddør, BD-30, malebehandlet. Indvendig dør, karm, indfatninger og dørrtrin udtages. Døren erstattes af ny indvendig branddør, EI2 30-C (BD-30), 900 x 2.100 mm, hvidmalet. Karm af fyrretræ, 28 x 147 mm. Døren leveres færdigmalet med hængsler, hvidmalet karm og lakeret bundstykke. Karmen fastgøres i væg med afstandsklodser, karmskruer og dækpropper, i alt 6 stk. Indfatninger af 15 x 68 mm massivt, høvlet fyrretræ, klasse J10, bundstykke og fejelister af 13 x 16 mm lakeret bøgetræ monteres. Døren monteres med cylinder, hængsler og dørgræb af rustfrit stål samt dørlukker, som Dorma TS 93. Indfatninger grundes med pløjet fyrretræ, klasse J10, og fuldspartles med akrylplastspartelmasse, stryges en gang med plastemalje og to gange med plastemalje, som MBK V 4156, funktionsklasse II.

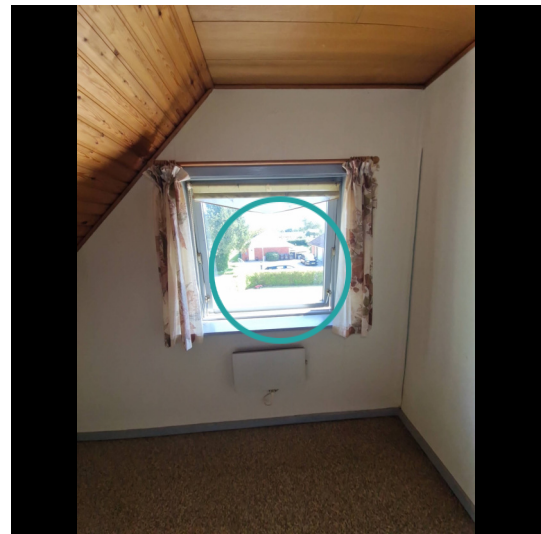
**1. Sal****SKADE:**

Der er ikke den påbudte redningsåbning i rummet

**RISIKO:**

Der er risiko for personskade i tilfælde af brand.

**Indhent tilbud****Etablering af godkendt redningsåbning**

Opgaven har ikke været mulig at prissætte, det anbefales at kontakte en tømrer med henblik på udredning af opgaven og tilbud på udbedring.

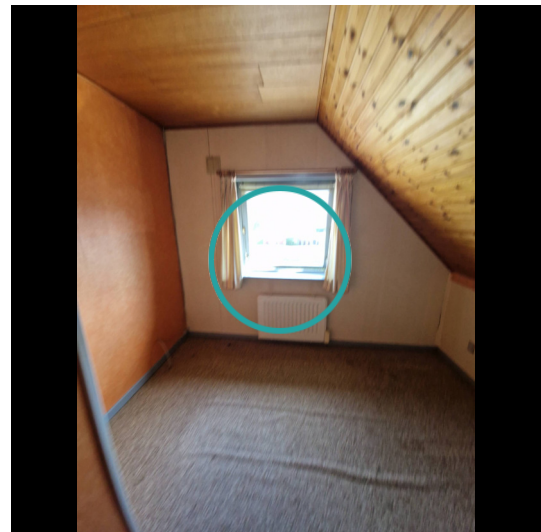
**1. Sal****SKADE:**

Der er ikke den påbudte redningsåbning i rummet

**RISIKO:**

Der er risiko for personskade i tilfælde af brand.

**Indhent tilbud****Etablering af godkendt redningsåbning**

Opgaven har ikke været mulig at prissætte, det anbefales at kontakte en tømrer med henblik på udredning af opgaven og tilbud på udbedring.

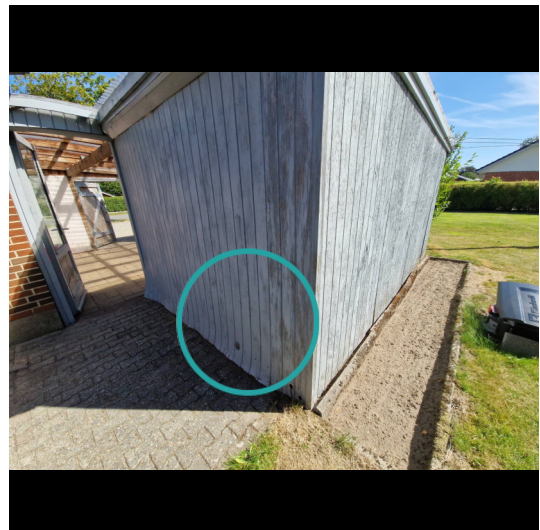
**Ydervægge****SKADE:**

Træbeklædningen er nedbrudt, især mod have. Beklædninger mangler fastgørelse

**RISIKO:**

Det vurderes, at skaden kan udvikle sig på længere sigt.

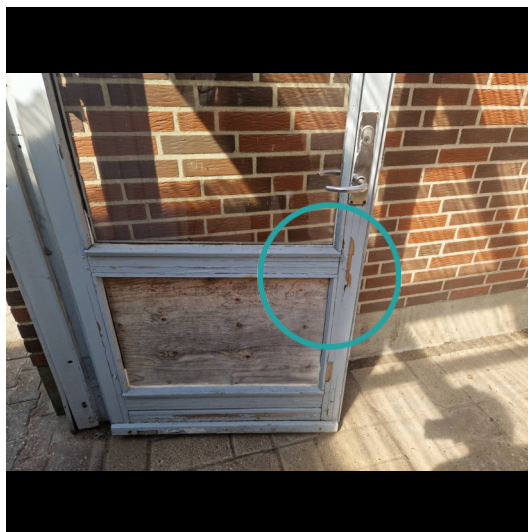
### Døre/vinduer/porte

**SKADE:**

Der er nedbrydninger i døren mod have

**RISIKO:**

Det vurderes, at skaden kan udvikle sig på længere sigt.

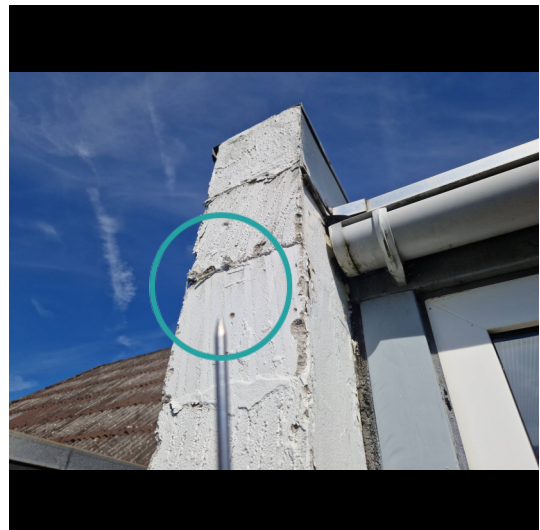
**Ydervægge****SKADE:**

Der er afskalninger på væg mod nabo

**NOTE:**

Omfanget er på nuværende tidspunkt så begrænset, at der ikke skønnes at være nogen risiko.

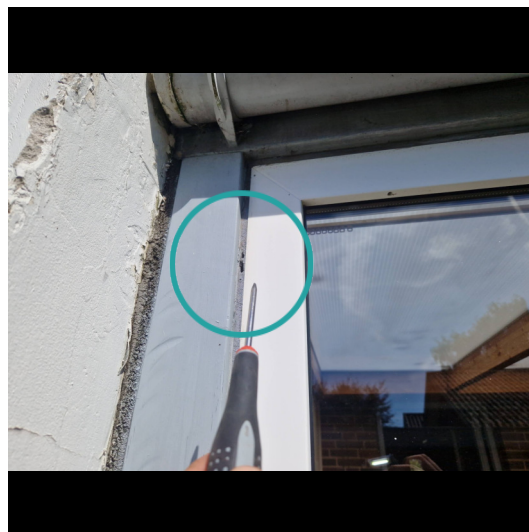
**Døre/vinduer/porte****SKADE:**

Elastiske fuger omkring døre og flere vinduer er med revner og huller, bl.a. mod have

**RISIKO:**

Der er risiko for fugtindtrængen og skader på de underliggende/bagvedliggende konstruktioner på længere sigt.

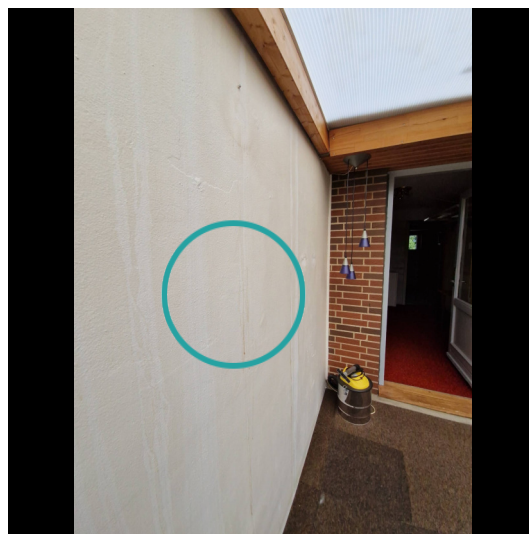
**Stueplan****SKADE:**

Der er fugtskjolder på væg mod nabo

**NOTE:**

Det skønnes at være opstået pga. Kondens
