Realsyn+ for

Frederikslundvej 18,
4200 Slagelse

Bygningsoversigt

Dato for besigtigelse: 05-05-2026

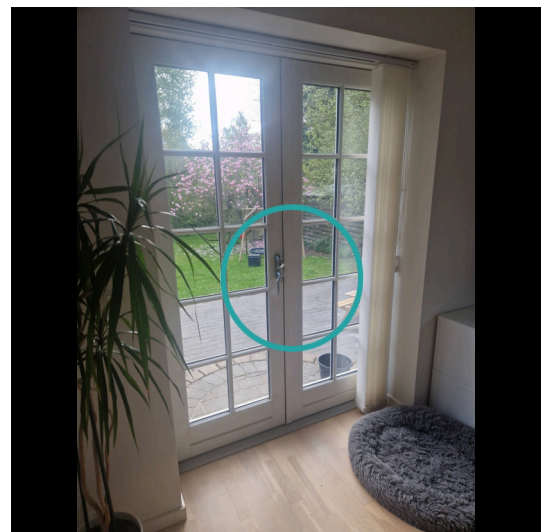
**Stueplan****SKADE:**

Vinduer og døre i 1 værelse samt opholdsrum overholder ikke kravet til redningsåbning

Der er risiko for personskade.

**Indhent tilbud****Etablering af godkendt redningsåbning**

Opgaven har ikke været mulig at prissætte, det anbefales at kontakte en tømrer med henblik på udredning af opgaven og tilbud på udbedring.

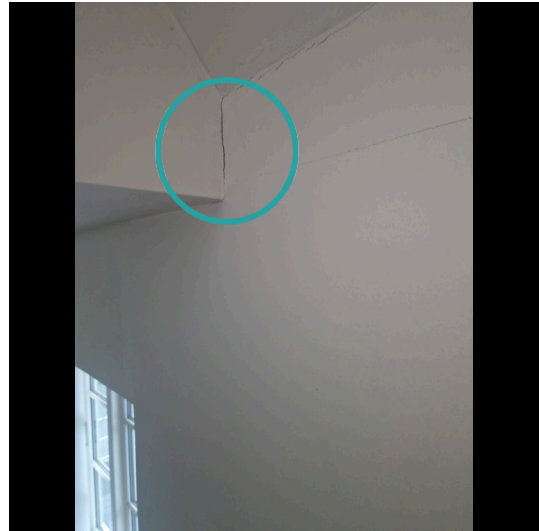
Stueplan

Der er registreret revner i vægge

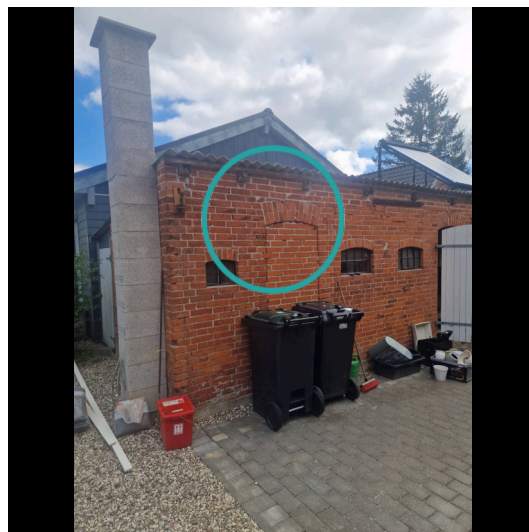
Ydervægge

Der er revner og porøse fuger

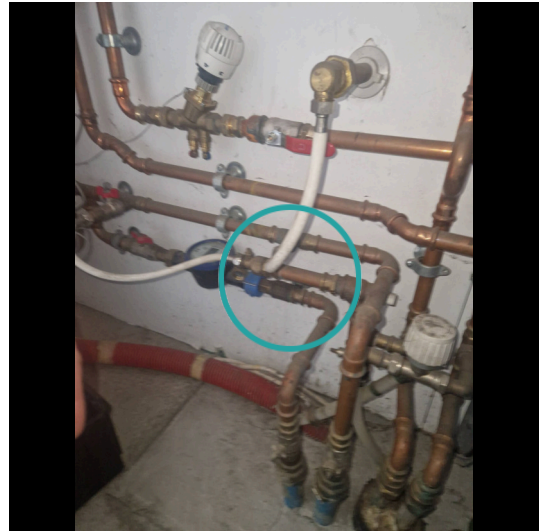
Stueplan

Der er risiko for galvanisk tæring

Det vurderes, at skaden kan udvikle sig på kortere sigt.
