Realsyn+ for

Godthåbsvej 18,  
6100 Haderslev

### Bygningsoversigt

Dato for besigtigelse: 26-08-2026

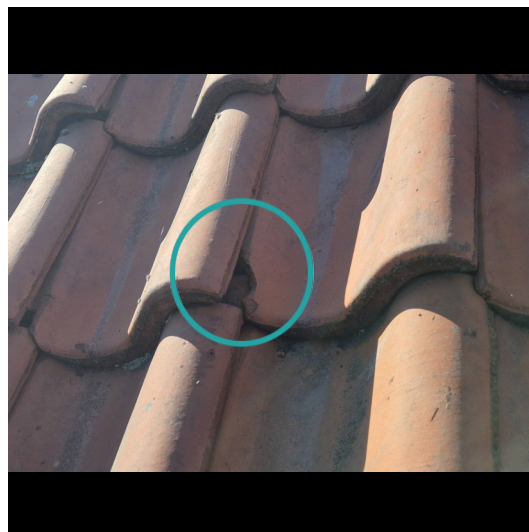
**Tag****SKADE:**

Tagsten har enkelte af knækkede hjørner, f.eks. mod nord

**RISIKO:**

Der er risiko for fugtskader på kort sigt.

**1.353,00 Pr m2****Udskiftning af tagsten**

Udbedringseksempel: Udskiftning af tagsten. Tagsten oplægges på lægteunderlaget og fastgøres til dette med bindere Ø 3 mm, som JP-tagstensbindere i hver 3. sten - diagonalbinding.

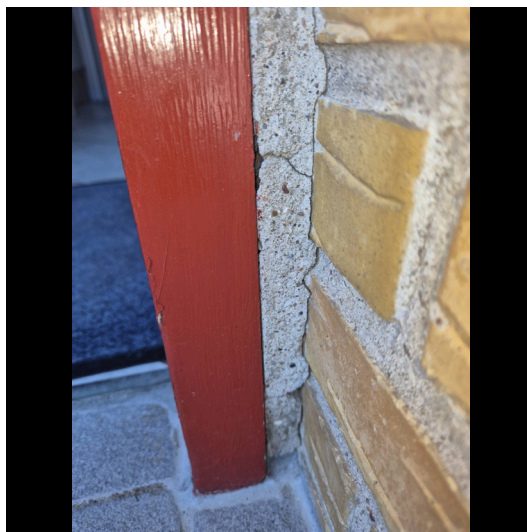
**Døre/vinduer/porte****SKADE:**

Mørtelfuger omkring døre, er porøse og er stedvist udfaldne/revnede, ses mod nord.

**RISIKO:**

Det vurderes, at skaden kan udvikle sig på længere sigt.

**Eftergang af mørtelfuger omkring døre**

Udbedringseksempel: Udbedring af fuger omkring døre. Kontaktflader mellem fuge og omgivende bygningsdele afrenses. Udrensning/udkradsning af eksisterende fuge, stopning, fugeunderlag og elastisk fuge.

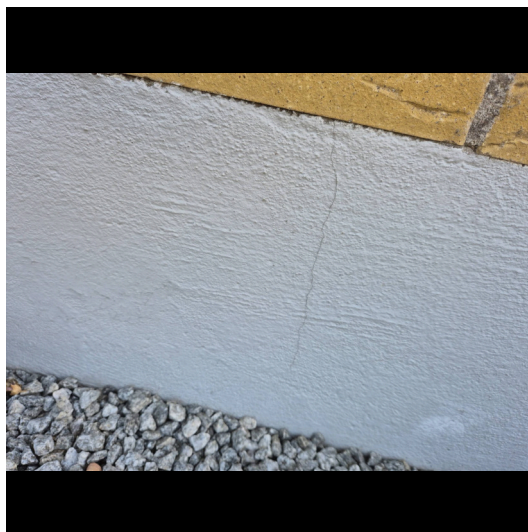
### Fundament/sokkel

**SKADE:**

Der er enkelte mindre revner i sokkelpuds, b.l.a. mod vest.

**NOTE:**

Det vurderes ikke, at skaden vil udvikle sig yderligere.

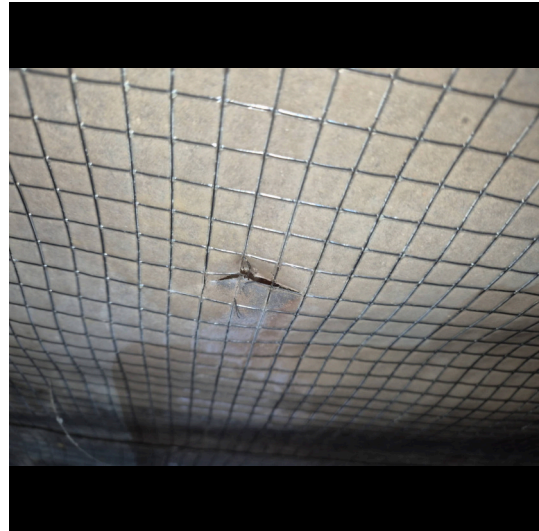
### SKADE:

Undertag har enkelte huller/defekter.

### RISIKO:

Der er risiko for fugt / vandindtrængen i den underliggende konstruktion.

## Udbedring/reparation af undertag

Udbedringseksempel: Aftagning af tagbelægning, reparation, opstramning af undertag og genudlægning af tagbelægning. Undertaget repareres og strammes op, så det højst hænger 10-15 mm. Fjedre til fastholdelse af undertag monteres på taglæggerne udefra. Den nedtagne tagbelægning genoplægges på lægteunderlaget.

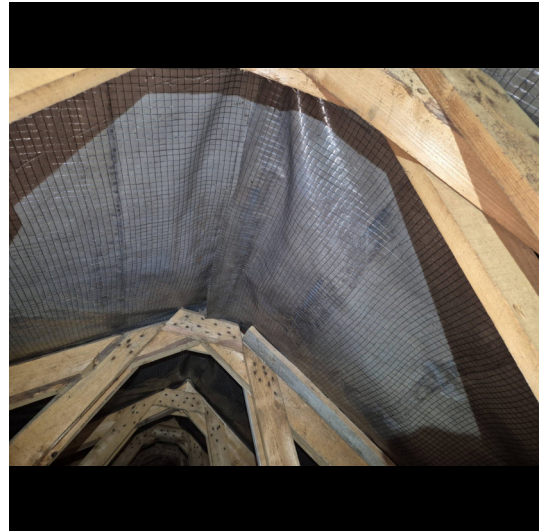
### SKADE:

Undertaget mangler sikring mod blafring

### RISIKO:

Der er risiko for, at undertaget bliver slidt ved lægterne og der, hvor det er fastgjort.

## Udbedring/reparation af undertag

Udbedringseksempel: Aftagning af tagbelægning, reparation, opstramning af undertag og genudlægning af tagbelægning. Undertaget repareres og strammes op, så det højst hænger 10-15 mm. Fjedre til fastholdelse af undertag monteres på taglæggerne udefra. Den nedtagne tagbelægning genoplægges på lægteunderlaget.

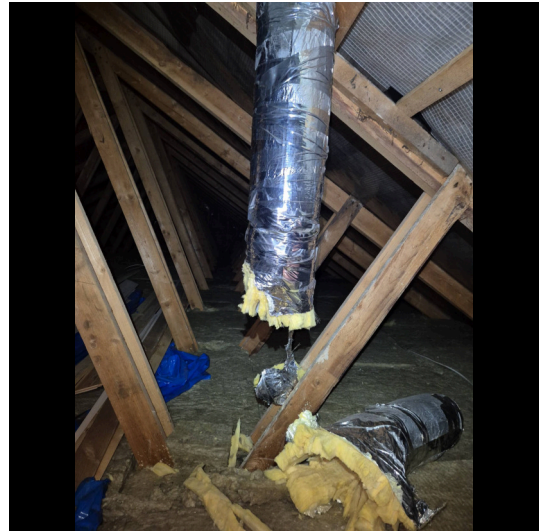
**Stueplan****SKADE:**

tidligere aftrækskanal er afbrudt og efterladt i loftsrum.

**NOTE:**

Forholdet skønnes ikke at medføre nogen risiko.

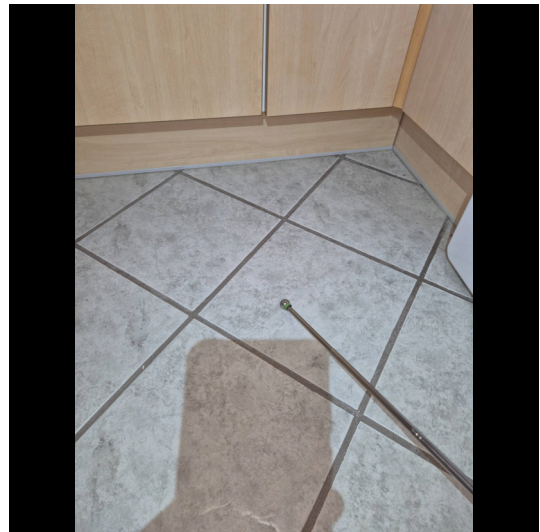
**Stueplan****SKADE:**

Der er enkelte gulvklinter med mangelfuld vedhæftning.

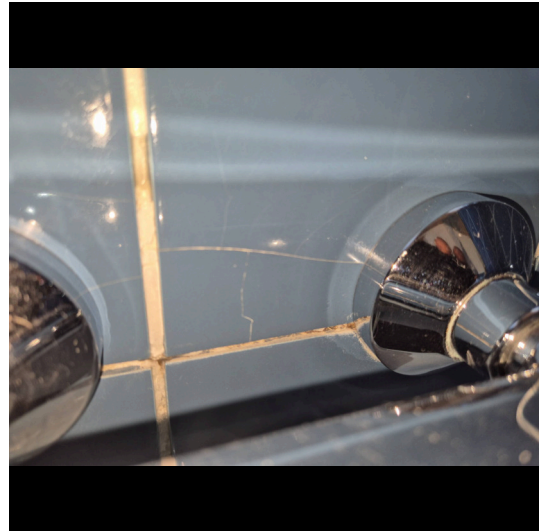
**SKADE:**

Der er revnede vægfliser samt vægfliser med begrænset vedhæftning til underlaget ved badekar.

**RISIKO:**

Der er tale om vægge med direkte vandbelastning, hvorfor der er risiko for skader på de omkringliggende konstruktioner og installationer.

**Udskiftning af klinker/fliser**

Udbedringseksempel: Udskiftning af fliser/klinker og vådrumsbehandling. fliser/klinker aftages. Underlaget rengøres omhyggeligt. Gulvet vådrumsbehandles. Der skal anvendes et komplet system til vandtætning med produkter fra samme godkendelse. Overflader primes og forsegles i hjørner, omkring rørgennemføringer og ved overgang væg/gulv. Heldækkende tætningsmasse påføres. Vægfliser opsættes, fuges og afrenses. I hjørner, og i overgang væg og gulv samt omkring sanitære installationer fuges med elastisk, vådrums siliconefugemasse.

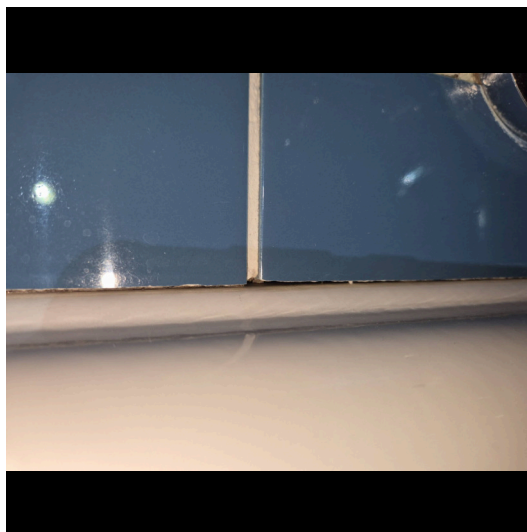
## SKADE:

Der er defekte fuger omkring badekar

## RISIKO:

Der er tale om fuger, som er direkte vandbelastede, hvorfor der er risiko for skader på de omkringliggende konstruktioner og installationer.

## Eftergang af fuger omkring badekar

Udbedringseksempel: Eftergang af fuger omkring badekar i vådrum. Eksisterende fuger udskæres. Underlaget rengøres omhyggeligt, fugesider affedtes. Der fuges med elastisk, vådrums silikonefugemasse.

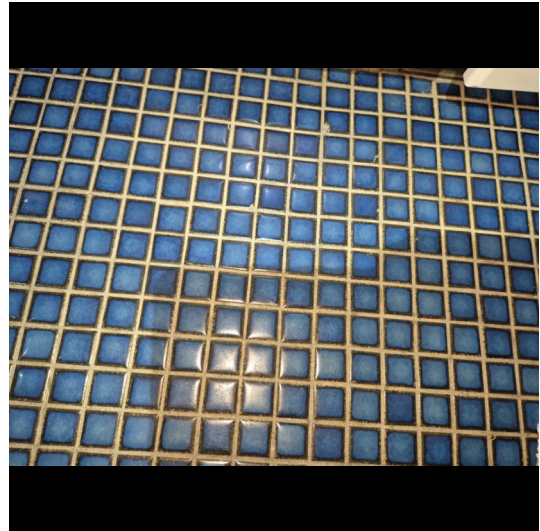
**Stueplan****SKADE:**

Der er enkelte gulvklinter (mosaik) som mangler vedhæftning midt i gulvet.

**NOTE:**

Der kunne ikke registreres følgeskader ved besigtigelsen.

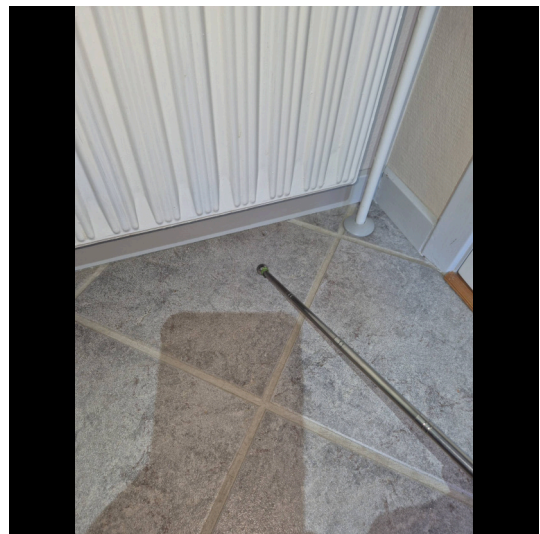
**Stueplan****SKADE:**

Der er enkelte gulvklinter med mangelfuld vedhæftning b.l.a. ved radiator.

**NOTE:**

Omfanget er på nuværende tidspunkt så begrænset, at der ikke skønnes at være nogen risiko.

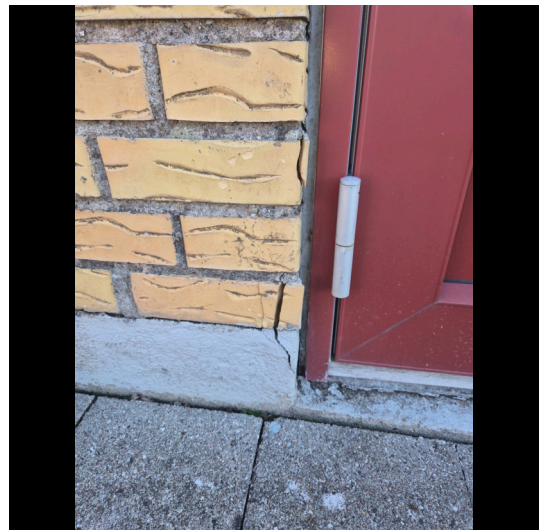
**Fundament/sokkel****SKADE:**

Der ses revnedannelse og defekte mursten ved dør til garagen.

**RISIKO:**

Det vurderes, at skaden kan udvikle sig på længere sigt.
