Realsyn+ for

Birkholmvej 32,  
2720 Vanløse

### Bygningsoversigt

Dato for besigtigelse: 25-09-2026

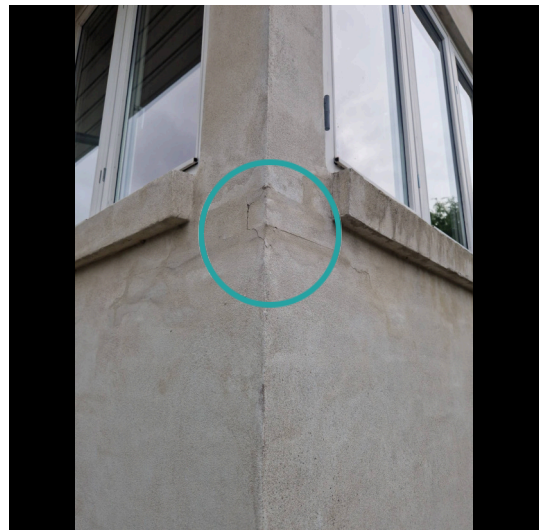
**Ydervægge****SKADE:**

Puds på ydermur ved hjørne mod sydvest er med revner

Forholdet skønnes p.t. begrænset, men på længere sigt kan der ske udvikling.

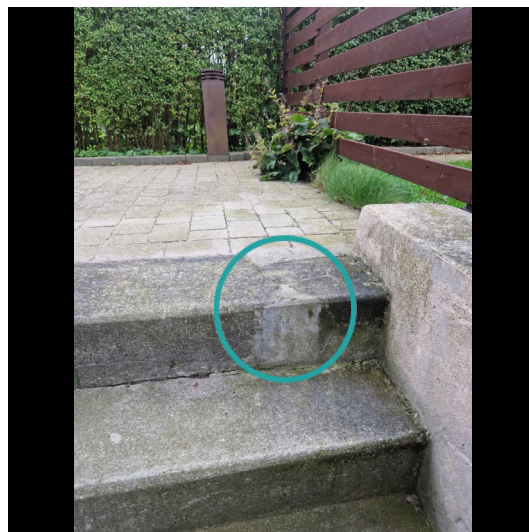
Trappeløb til kælder har revnedannelser i trin og i bunden af trappen, samt løst puds og pudsafskalninger på støttemur

Det vurderes, at skaden kan udvikle sig på længere sigt.

Udbedringseksempel: Udbedring af revner og løst puds på trappe. Revnerne og løst puds udhugges, afrenses for løse partikler, vandes og udfyldes med mørtel. Overfladen udglattes.

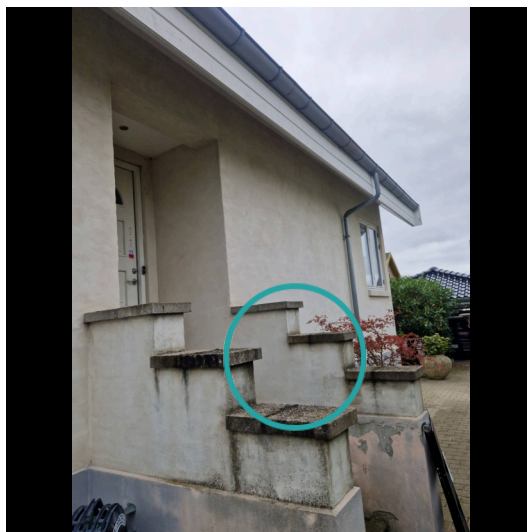
Der er ikke udført håndliste ved trappe til hoveddør

Der er risiko for personskade.

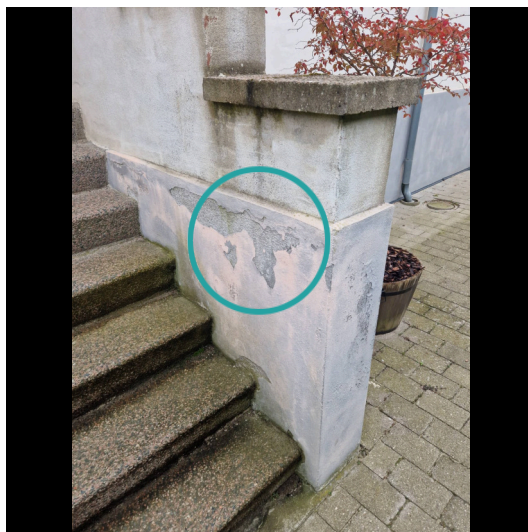
Puds på murværk ved trappen til hoveddør mangler vedhæftning

Forholdet skønnes fortsat at udvikle sig på længere sigt.

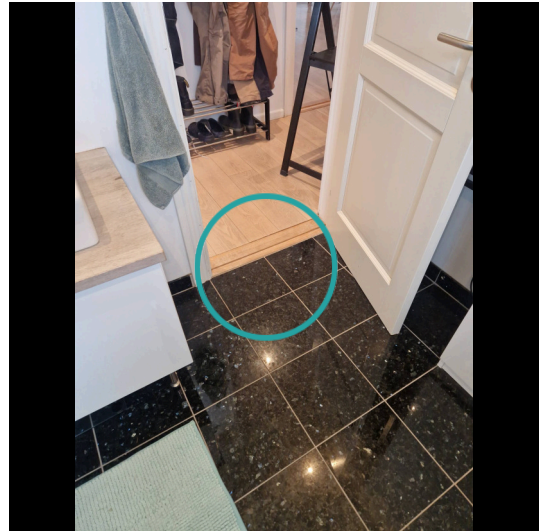
Niveauforskel mellem overkant gulv afløb og dørtrin er under de anbefalede 30 mm

Det kan medføre, at vand trænger ud fra rummet ved tilstopning/overløb og giver skader her.

Udbedringseksempel: Udskiftning af gulv afløb i betongulv med fliser/klinker. Afløbsskål ophugges og udskiftes med ny afløbsskål af rustfrit stål med ramme og 140 x 140 mm rist. Inkl. membranklemflange, vandlås og studse for sideindløb. Afløbsskålen tilsluttes afløbssystemet. Beton udstøbes omkring gulv afløbet til plan med eksisterende betonlag.

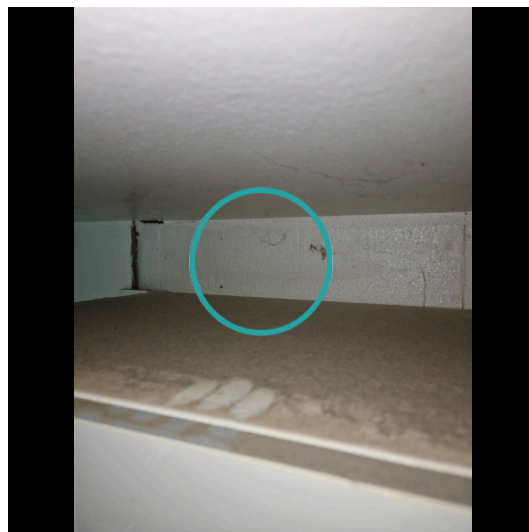
Indvendig vægbeklædning er udført i polystyrenplader

Pladerne er brandfarlige. Der er risiko for personskade ved brand.

Opgaven vurderes at kunne udbedres af en tømrer. Vi anslår at arbejdslønnen er den største del af udbedringsomkostningen og materialer udgør en mindre del. Det anbefales derfor at lade en tømrer udbedre opgaven på regning.

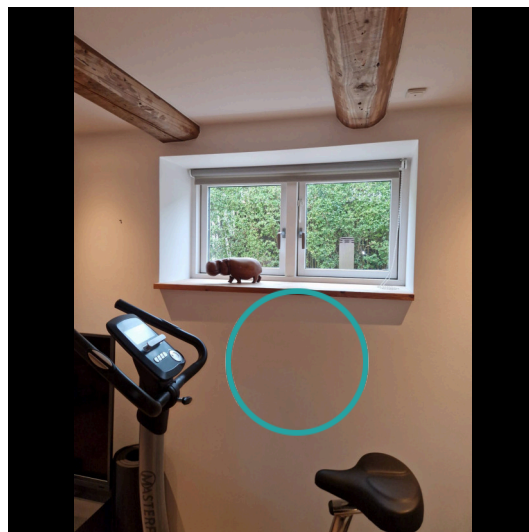
Der er forsatsvægge med pladebeklædning på kældervægge

Der kunne ikke umiddelbart konstateres opfugtninger i konstruktionerne eller tegn på skader ved besigtigelsen. Konstruktionen har henstået sådan i en længere årrække, og der vurderes derfor ikke at være nærliggende risiko for skader. Organiske beklædninger på vægge i kældre er uhensigtsmæssige, og kan på sigt give fugtrelaterede skader, afhængig af brug af kældre.
