Realsyn+ for

Ibsensvej 15,  
7323 Give

Dato for besigtigelse: 09-09-2026

## Introduktion til VTR rapporten

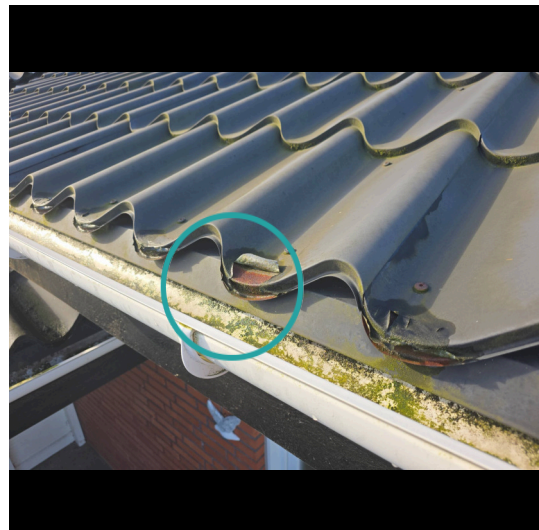
**Tag****SKADE:**

Der er flere steder rust i bunden af stålplader

**NOTE:**

Konstruktionen har henstået sådan i en længere årrække uden følgeskader, der vurderes derfor ikke at være nærliggende risiko for skade.

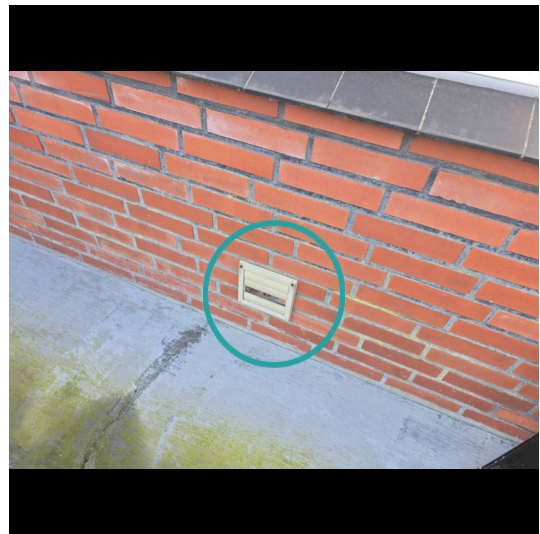
**SKADE:**

Der er defekt rist til venstre fra dør mod bryggers

**RISIKO:**

Det vurderes, at skaden kan udvikle sig på kortere sigt.

**NOTE:**

Det vurderes der ville kunne trække vand ind i særlige vejrforhold

## Indhent tilbud fra vvs

Opgaven har ikke været mulig at prissætte, det anbefales at kontakte en VVS'er med henblik på udredning af opgaven og tilbud på udbedring.

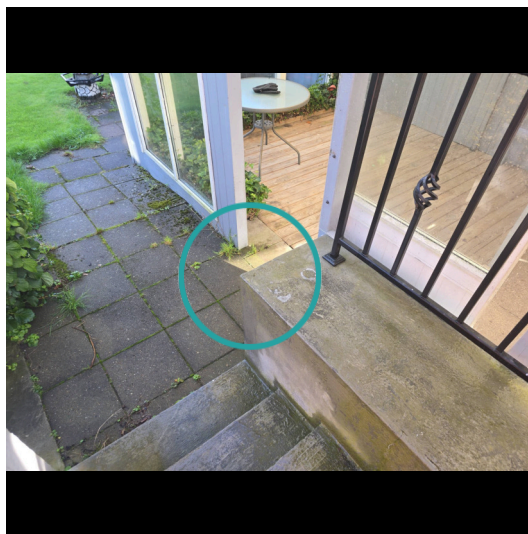
**SKADE:**

Der mangler værn ved trappe

**RISIKO:**

Der er risiko for personskade.

**NOTE:**

Sådan et tilfældet beskrives så snart der er fald på over 60 cm

### Eftergang/etablering af værn

Opgaven vurderes at kunne udbedres af en blikkenslager. Vi anslår at arbejdslønnen er den største del af udbedringsomkostningen og materialer udgør en mindre del. Det anbefales derfor at lade en blikkenslager udbedre opgaven på regning.

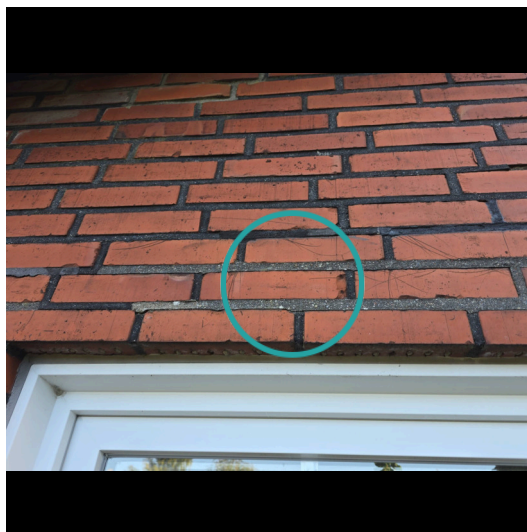
## SKADE:

Der er enkelte steder revner i overligger blandt andet mod syd ved vindue mod stue

## RISIKO:

Forholdet kan fortsat udvikle sig, og der er på sigt risiko for skader på andre bygningsdele

## Udskiftning af overligger

Udbedringseksempel: Udskiftning af overligger. Overliggeren understøttes midlertidigt pr. 600 mm under arbejdets udførelse for at sikre, at bæreevnen under og efter udførelsen er tilstede. Trykfast isolering indlægges mellem overliggeren og bagmur. Den midlertidige understøtning fjernes, når murværket kan bære.

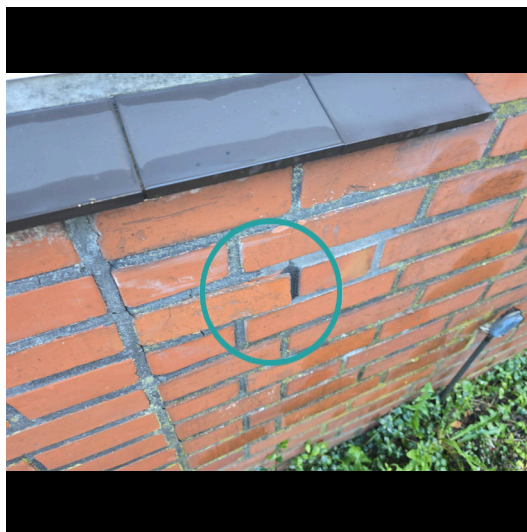
### SKADE:

Der er områder med porøse og udfaldne / udvaskede fuger samt skadede sten i murværket, ses f.eks. mod syd

### RISIKO:

Skaden kan udvikle sig over en længere årrække.

## Udkradsning og udbedring af fuger

Udbedringseksempel: Eftergang af fuge. Forvitrede/løse fuger, synlige revner og huller i fuger udbedres ved udkradsning og omfugning. Fuger udkradses i fuld bredde til dybde min. 15 mm fra den færdige fugeoverflade. I ældre facader udkradses til dybde min. 25 mm. Efter rengøring og vanding efterfuges med tilbageliggende fuge.

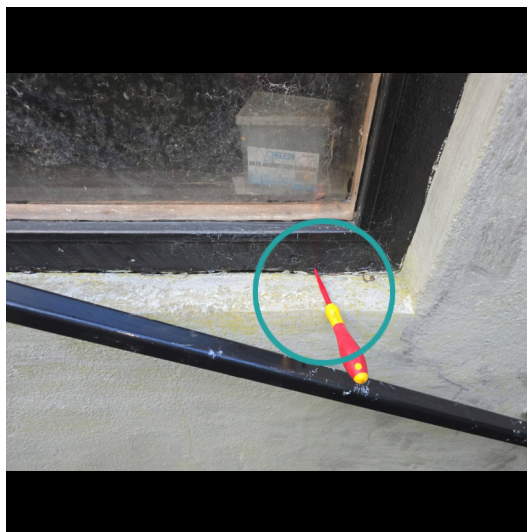
**Døre/vinduer/porte****SKADE:**

Vindue blandt andet til kælder er under nedbrydning

**RISIKO:**

Det forventes at nedbrydning fortsætter over tid

**2.736,00 Pr styk****Udskiftning af nedbrudt træ**

Udbedringseksempel: Udskiftning af nedbrudt træ. Det nedbrudte træ skæres væk og et stykke træ af samme sort og densitet tildannes nøjagtigt og indsættes i stedet for det beskadigede. Det reparerede område grundes og malebehandles på begge sider. Det udskiftede træværk afvaskes, slibes og males en gang.

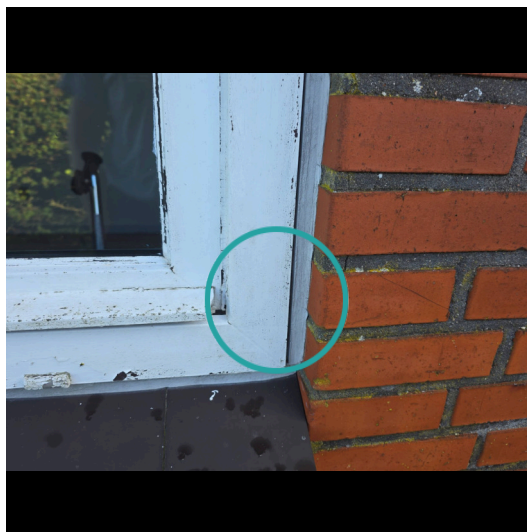
**Døre/vinduer/porte****SKADE:**

Fuger omkring døre og vinduer har mistet elasticiteten og er revnede i overfladen bl.a. mod syd

**RISIKO:**

Der er risiko for fugtindtrængen og skader på de underliggende/bagvedliggende konstruktioner på længere sigt.

**Eftergang af fuger**

Udbedringseksempel: Eftergang af fuger. Kontaktflader mellem fuge og omgivende bygningsdele afrenses. Udrensning/udkradsning af eksisterende fuge, stopning, fugeunderlag og elastisk fuge.

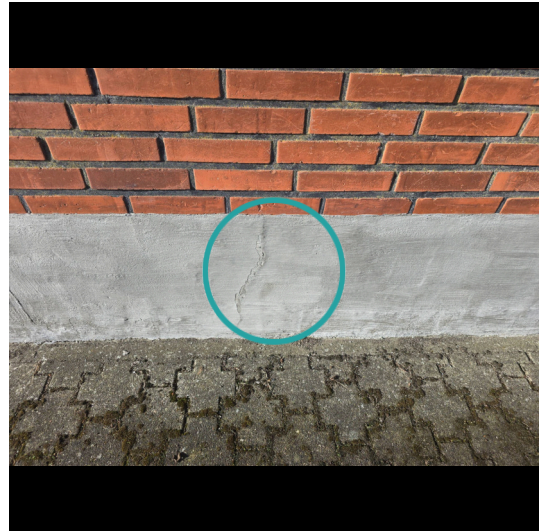
**Fundament/sokkel****SKADE:**

Der er mindre revner i sokkel bl.a. mod nord. Revnerne kan ikke genfindes i ydervæggen

**NOTE:**

Revnedannelsen skønnes at være i ro - mindre bevægelse over en længere årrække samt mindre revnedannelse efter reparation kan dog forekomme. Mindre revner er almindeligt forekommende i ældre bygninger.

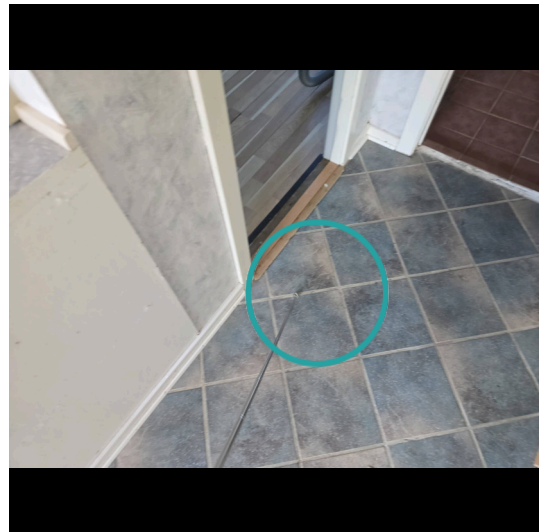
**Stueplan****SKADE:**

Der er gulvklinter med mangelfuld vedhæftning til underlaget

**NOTE:**

Konstruktionen har henstået sådan i en længere årrække uden følgeskader, der vurderes derfor ikke at være nærliggende risiko for skade.

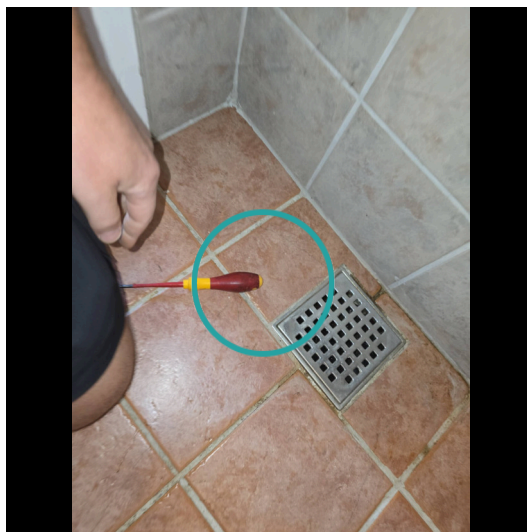
**SKADE:**

Der er gulvklinter med mangelfuld vedhæftning til underlaget ved rist

**RISIKO:**

Der er tale om gulv med direkte vandbelastning, hvorfor der er risiko for skader på de omkringliggende konstruktioner og installationer.

## Udskiftning af klinker/fliser

Udbedringseksempel: Udskiftning af klinker/fliser og vådrumsbehandling. klinker/fliser aftages. Underlaget rengøres omhyggeligt. Gulvet vådrumsbehandles. Der skal anvendes et komplet system til vandtætning med produkter fra samme godkendelse. Overflader primes og forsegles i hjørner, omkring rørgennemføringer og ved overgang væg/gulv. Heldækkende tætningsmasse påføres. Gulvklinter udlægges, fuges og afrenses. I hjørner, og i overgang væg og gulv samt omkring sanitære installationer fuges med elastisk, vådrums siliconefugemasse.

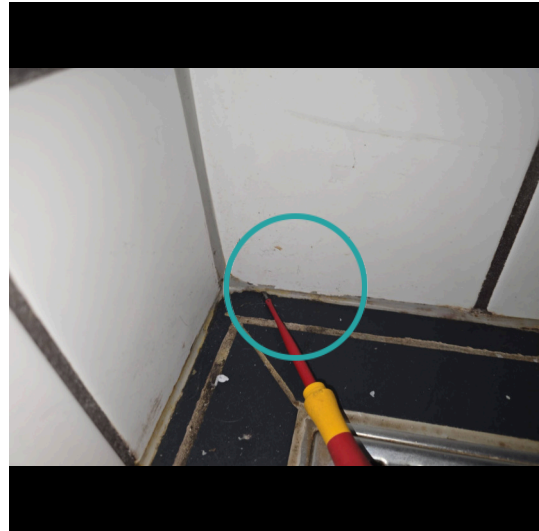
## SKADE:

Der er defekte elastiske fuger i bruseniche ved gulv

## RISIKO:

Der er tale om fuger, som er direkte vandbelastede, hvorfor der er risiko for skader på de omkringliggende konstruktioner og installationer.

## Eftergang af fuger

Udbedringseksempel: Eftergang af fuger i vådrum. Eksisterende fuger udskæres. Underlaget rengøres omhyggeligt, fugesider affedtes. Fugemassen påføres ved brug af flisebræt, og smøres ud for at fylde mellemrummet mellem fliser og klinker.

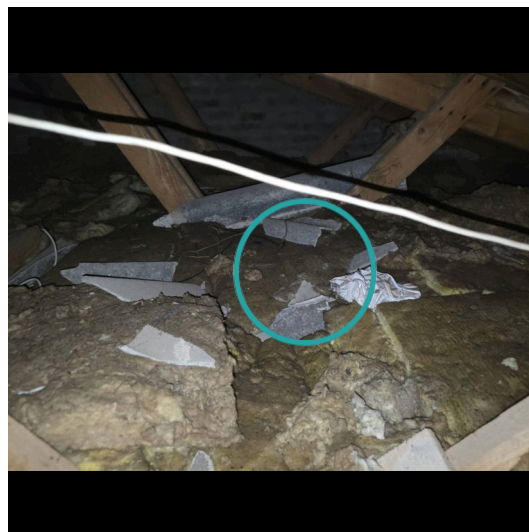
**Stueplan****SKADE:**

Der ligger små stykker eternit på isoleringen, efter der er lagt ny tagbelægning

**NOTE:**

Eternitstykkerne kan indeholde asbest, hvorfor kontakt bør undgås. Såfremt det ønskes fjernet bør det ske i henhold til gældende anvisninger.

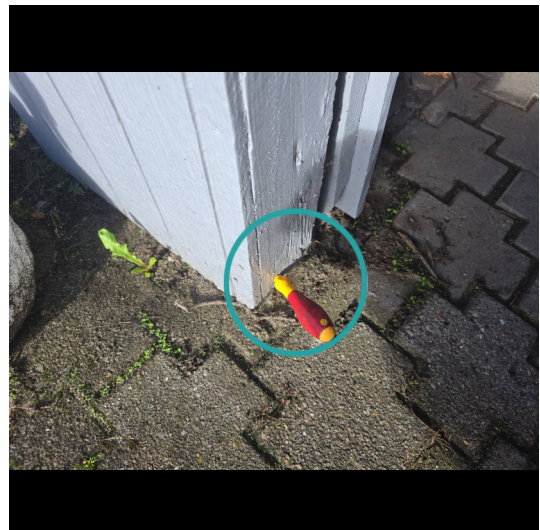
**Døre/vinduer/porte****SKADE:**

Der er nedbrydning i bunden af port

**RISIKO:**

Skaden kan udvikle sig over en længere årrække.

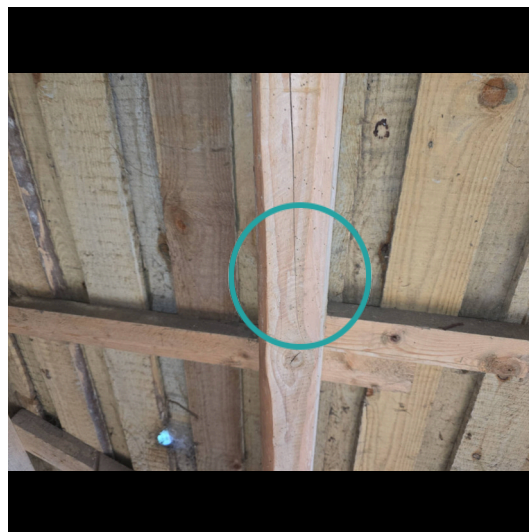
**SKADE:**

Der spor efter borebiller

**NOTE:**

Konstruktionen har henstået sådan i en længere årrække uden følgeskader, der vurderes derfor ikke at være nærliggende risiko for skade.

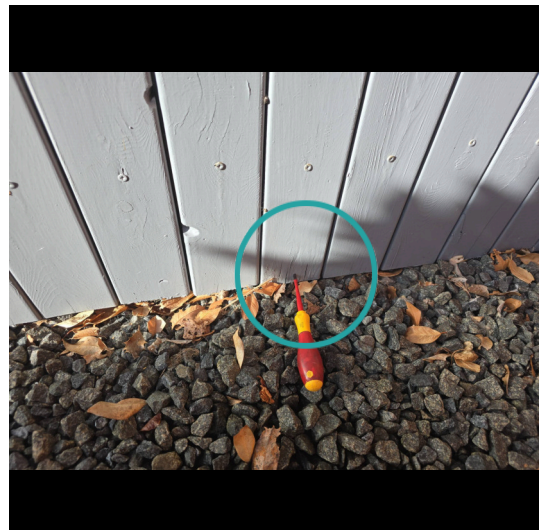
**Ydervægge****SKADE:**

Træbeklædningen er nedbrudt, især mod nord

**RISIKO:**

Det må påregnes, at forholdet vil udvikle sig på længere sigt.
