Realsyn+ for

Søndergade 27C,  
7323 Give

### Bygningsoversigt

Dato for besigtigelse: 07-10-2026

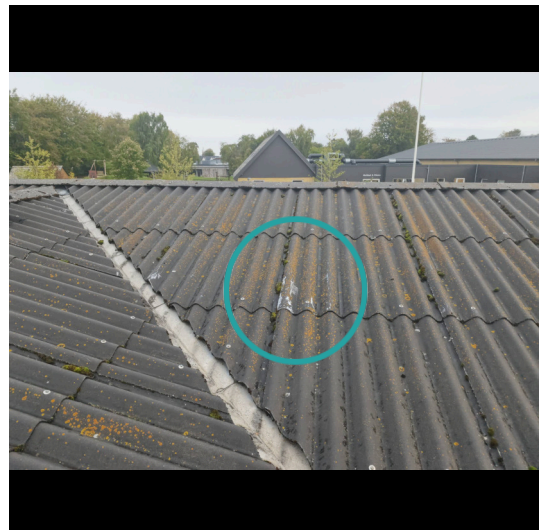
**Tag****SKADE:**

Tagpladerne har begyndende nedbrydning, blandt andet langs kanter og på overflader. Det ses f.eks. mod øst ved skotrende

**RISIKO:**

Der er risiko for at skaden kan udvikle sig på længere sigt, og der kan komme utætheder i taget, som kan medføre vandskade på de underliggende bygningsdele.

**Udskiftning af tagplader**

Udbedringseksempel: Udskiftning af tagplader eks. som Cembrit oplægges på det eksisterende lægteunderlag, med tætningsbånd i bølgepladernes vandrette overlæg og fastgøres med indfarvede tagskruer, spændskiver og tætningskiver. Udhængsklodser af plast med ventilation monteres over nederste taglægte ved tagfod.

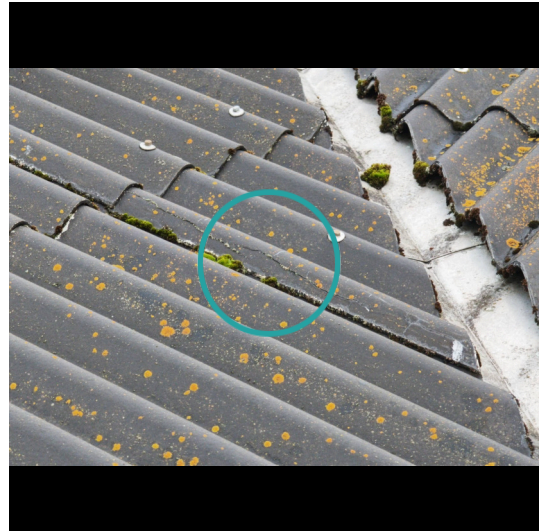
## SKADE:

Tagplader har revner, det ses f.eks. mod sydøst ved skotrende samt i flere rygningssplader

## RISIKO:

Forholdet kan fortsat udvikle sig, og der er nærliggende risiko for skader på andre bygningsdele.

Se anmærkning vedrørende fugt i loft i gang

## Udskiftning af tagplader

Udbedringseksempel: Udskiftning af tagplader eks. som Cembrit oplægges på det eksisterende lægteunderlag, med tætningsbånd i bølgepladernes vandrette overlæg og fastgøres med indfarvede tagskruer, spændskiver og tætningsskiver. Udhængsklodser af plast med ventilation monteres over nederste taglægte ved tagfod.

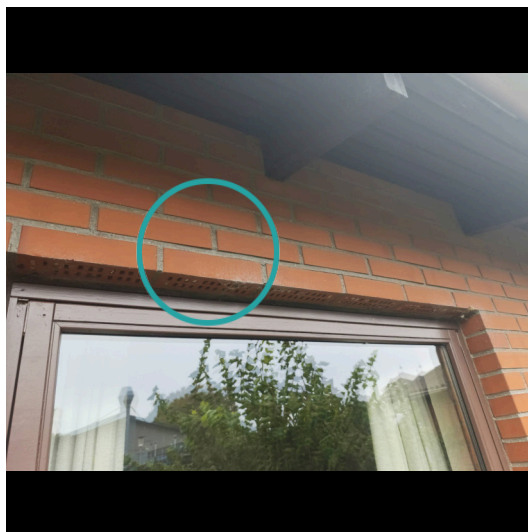
### SKADE:

Tegloverligger / fuger over enkelte vinduer/døre er revnet, f.eks mod sydøst og vest

### RISIKO:

Skaden kan udvikle sig over en længere årrække.

## Udkradsning og udbedring af fuger

Udbedringseksempel: Eftergang af fuge. Forvitrede/løse fuger, synlige revner og huller i fuger udbedres ved udkradsning og omfugning. Fuger udkradses i fuld bredde til dybde min. 15 mm fra den færdige fugeoverflade. I ældre facader udkradses til dybde min. 25 mm. Efter rengøring og vanding efterfuges med tilbageliggende fuge.

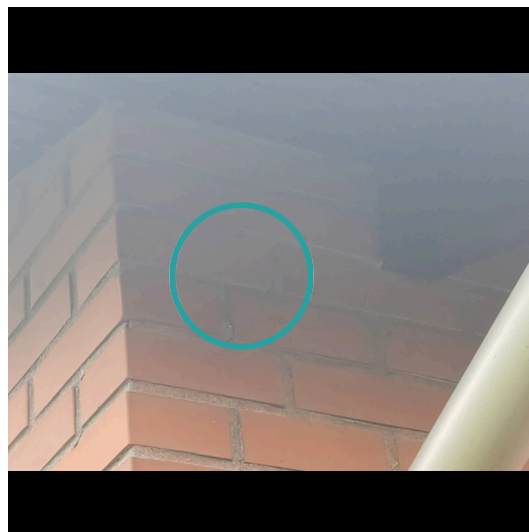
**Ydervægge****SKADE:**

Ydervægge har enkelte revner, bl.a. på hjørne mod sydøst

Nævnte revner er af begrænset størrelse – mindre bevægelse over en længere årrække vil givet forekomme – også efter evt. reparationer. Denne type revner er ikke unormale.

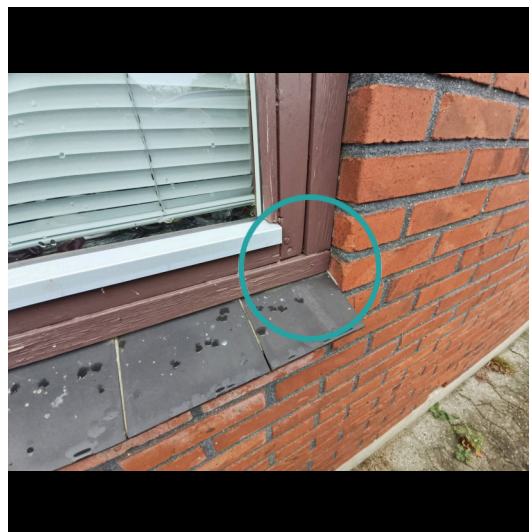
**Døre/vinduer/porte****SKADE:**

Der er stedvis nedbrydning i vinduerne, f.eks. mod øst

**RISIKO:**

Skaden kan udvikle sig over en længere årrække.

**2.736,00 Pr styk****Udskiftning af nedbrudt træ**

Udbedringseksempel: Udskiftning af nedbrudt træ nederste del på vindue. Det nedbrudte træ skæres væk og et stykke træ af samme sort og densitet tildannes nøjagtigt og indsættes i stedet for det beskadigede. Det reparerede område grundes og malebehandles på begge sider. Vinduet afvaskes, slibes og males en gang.

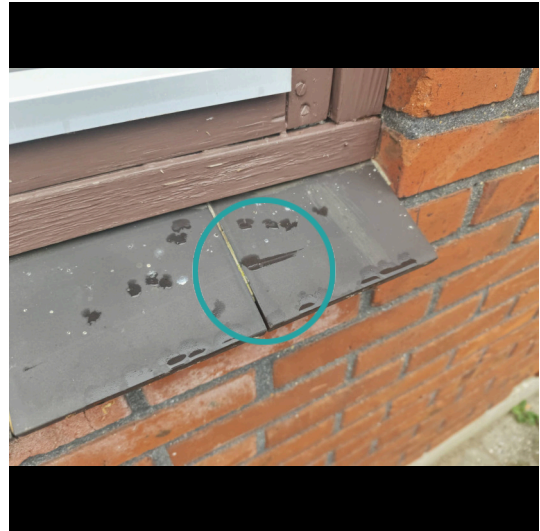
**Døre/vinduer/porte****SKADE:**

Der er defekte mørtelfuger mellem klinker, samt klinker med manglende vedhæftning til underlaget i sålbænke, se f.eks. mod øst

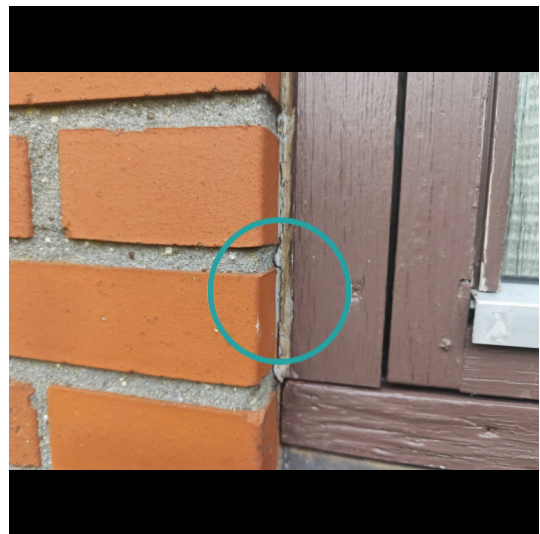
**Døre/vinduer/porte****SKADE:**

Fuger omkring døre og vinduer har fugeslip, er porøse og er stedvist udfaldne/revnede, ses især mod vest

Omfanget er på nuværende tidspunkt så begrænset, at der ikke skønnes at være nogen risiko.

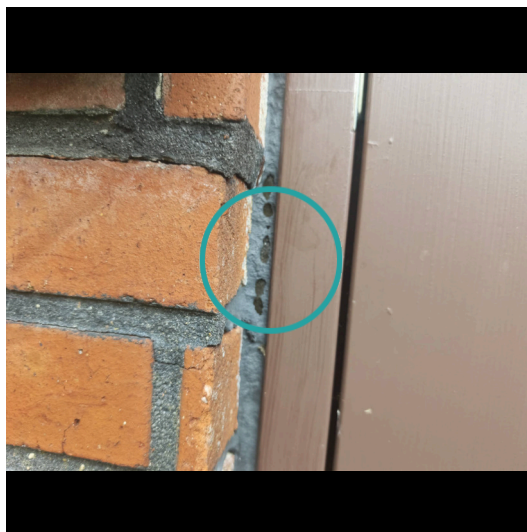
**Døre/vinduer/porte****SKADE:**

Fuger omkring døre og vinduer har mistet elasticiteten og er revnede i overfladen, se især ved yderdør mod vest

**RISIKO:**

Der er risiko for fugtindtrængen og skader på de underliggende/bagvedliggende konstruktioner på længere sigt.

**350,00 Pr lbm\*****Udbedring af fuger**

Udbedringseksempel: Udbedring af fuger. Kontaktflader mellem fuge og omgivende bygningsdele afrenses. Udrensning/udkradsning af eksisterende fuge, stopning, fugeunderlag og elastisk fuge.

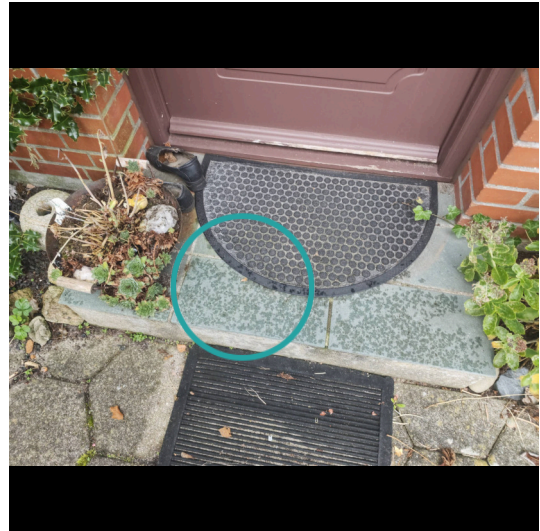
**Fundament/sokkel****SKADE:**

Klinker på trappe mod øst har begrænset/manglende vedhæftning

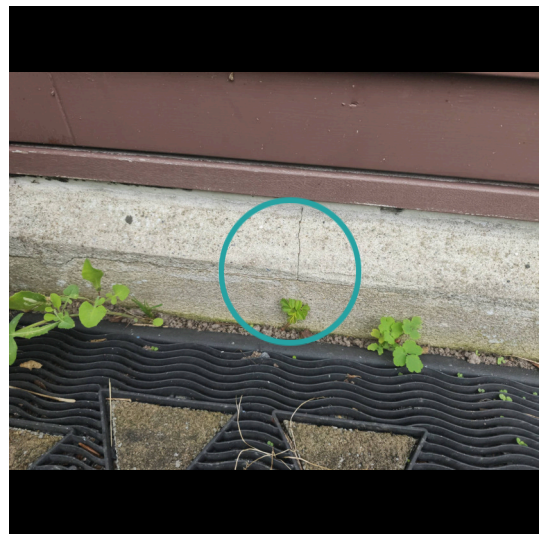
**Fundament/sokkel****SKADE:**

Der er enkelte mindre revner i sokkel og sokkelpuds, f.eks mod vest ved dør

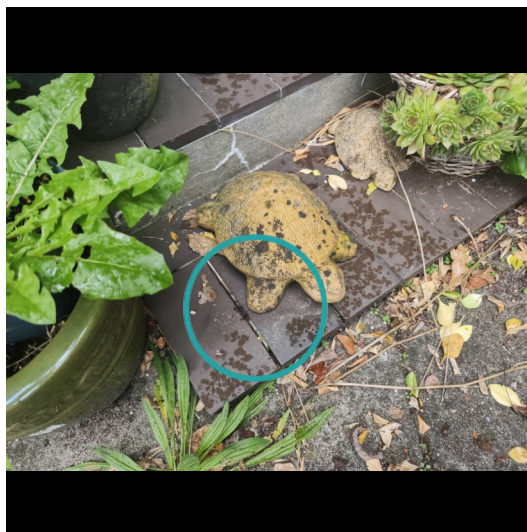
**Fundament/sokkel****SKADE:**

Der er løse trin og revner i trappe i hjørnet mod øst ved vindue

**RISIKO:**

Skaden kan udvikle sig over en længere årrække.

**Udskiftning af klinker på trappetrin**

Udbedringseksempel: Defekte klinker på udvendig trappetrin af beton. Armeringsjernene er ubeskadigede.

Udskiftning af klinker trappetrin. Klinker på trappetrin afhugges, betonlaget afrenses og forbehandles. Naturklinker, som Korzilius Natur, udlægges på trappetrin. Klinkerne fuges med cementbaseret, frost- og vandfast fugemasse, som Alfex Cerafill 10 colour, og afrenses. Forudsættes at trinstørrelsen er 40 cm x 120 cm ekskl. evt respos.

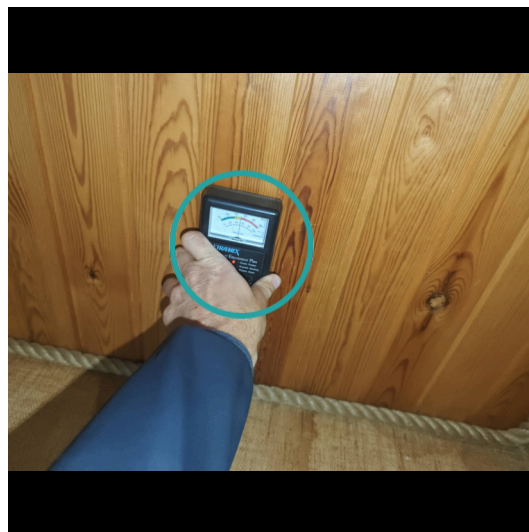
### SKADE:

Der er misfarvninger på loft og vægge mod stue. Ved besigtigelsen kunne der måles opfugtning i loftet

### RISIKO:

Det vurderes, at skaden kan udvikle sig på længere sigt.

## Indhent tilbud fra fugttekniker

Opgaven har ikke været mulig at prissætte, det anbefales at kontakte en fugttekniker med henblik på udredning af opgaven og tilbud på udbedring.

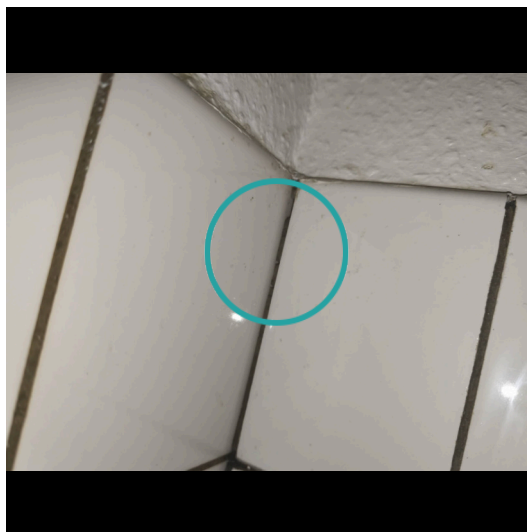
### SKADE:

Der er revner og udfald i hjørnefuger ved vægfliser

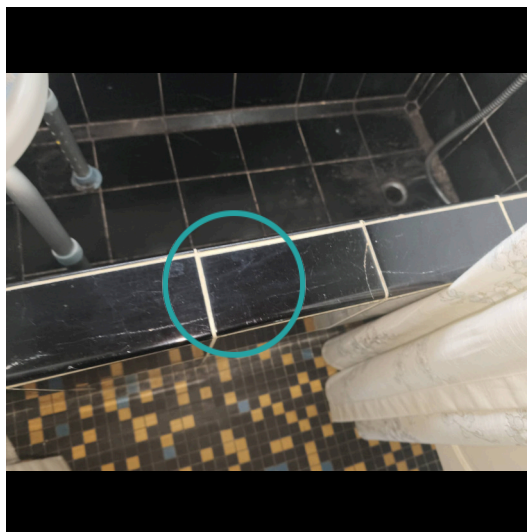
## SKADE:

Der er revnede vægfliser samt vægfliser med begrænset vedhæftning til underlaget ved badekar og i badekar

## RISIKO:

Der er tale om vægge med direkte vandbelastning, hvorfor der er risiko for skader på de omkringliggende konstruktioner og installationer.

## Udskiftning af klinker/fliser

Udbedringseksempel: Udskiftning af vægfliser. Vægfliser aftages. Underlaget rengøres omhyggeligt. Overflader primes og forsegles i hjørner, omkring rørgennemføringer og ved overgang væg/gulv. Heldækkende tætningsmasse påføres. Vægfliser opsættes, fuges og afrenses. I hjørner, og i overgang væg og gulv samt omkring sanitære installationer fuges med elastisk, vådrums siliconefugemasse.

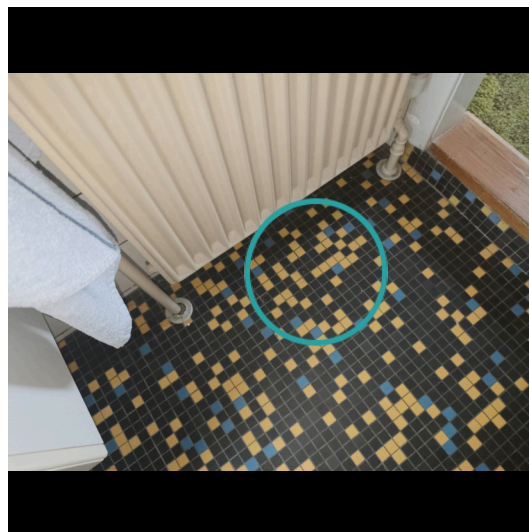
**SKADE:**

Der er gulvklinter med mangelfuld vedhæftning til underlaget, f.eks. ved radiator

Der er tale om et mindre område, som ikke er vandbelastet. Der vurderes derfor ikke at være nærliggende risiko for skader.

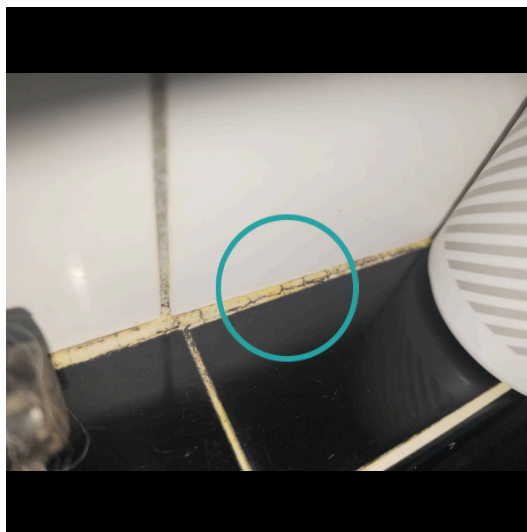
### SKADE:

Der er revner i fuger/hjørnefuger bl.a. ved badekar

### RISIKO:

Der er tale om fuger, som er direkte vandbelastede, hvorfor der er risiko for skader på de omkringliggende konstruktioner og installationer.

## Eftergang af fuger

Udbedringseksempel: Eftergang af fuger. Eksisterende fuger udskæres. Underlaget rengøres omhyggeligt, fugesider affedtes.

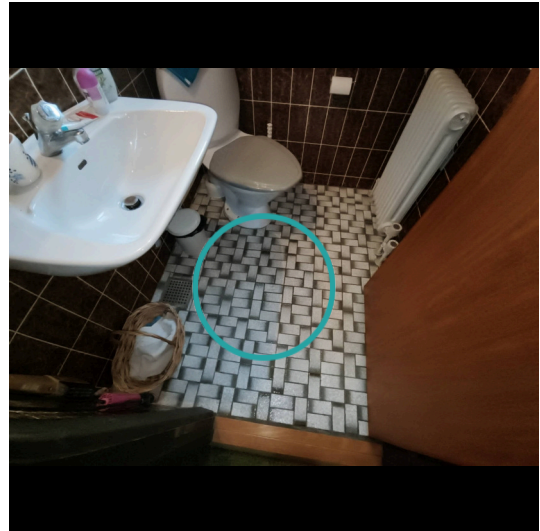
**SKADE:**

Der er gulvklinter med mangelfuld vedhæftning til underlaget

Der er tale om et mindre område, som ikke er vandbelastet.  
Der vurderes derfor ikke at være nærliggende risiko for skader.

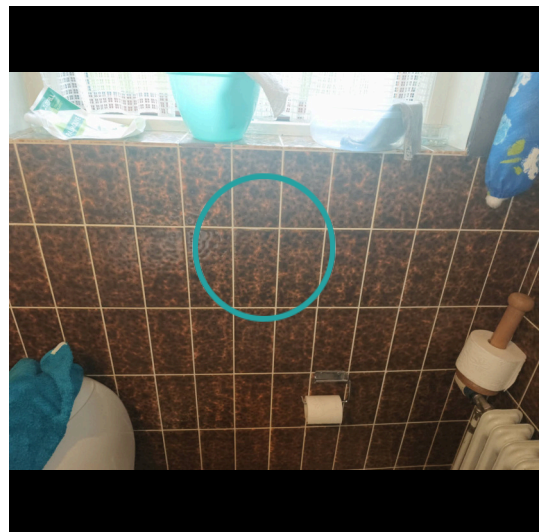
**SKADE:**

Der er flere vægfliser med mangelfuld vedhæftning til underlaget, f.eks. ved vinduet

Der er tale om et mindre område, som ikke er vandbelastet.  
Der vurderes derfor ikke at være nærliggende risiko for skader.

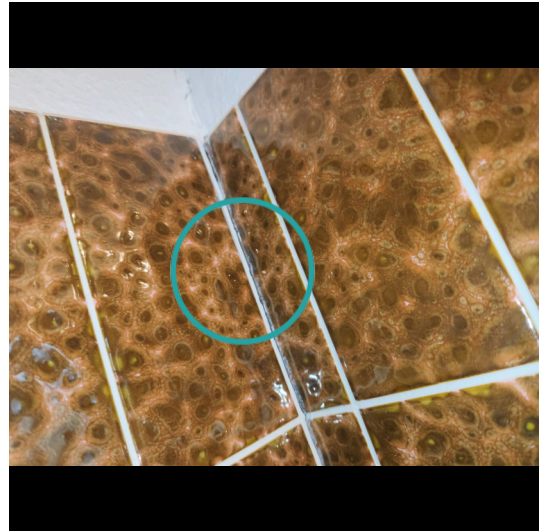
**SKADE:**

Der er revner i fuger/hjørnefuger, især i hjørner

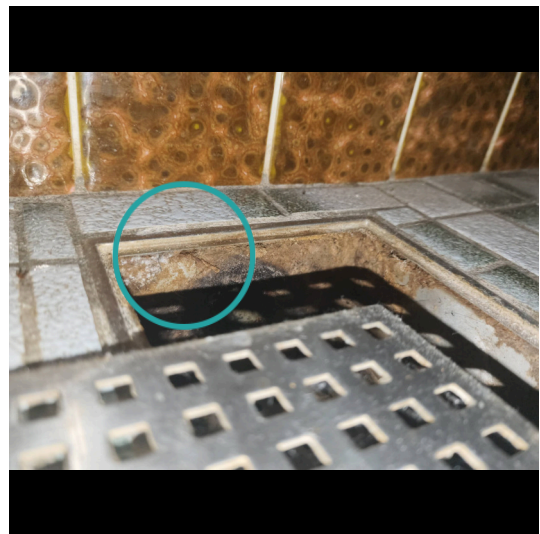
**SKADE:**

Der er afstand og synlig betonkant mellem afløbsskål og rist i gulvafløb ved håndvasken

Gulvafløbet er ikke vandbelastet fra gulvoverfladen, og der skønnes derfor ikke at være nærliggende risiko for skader.

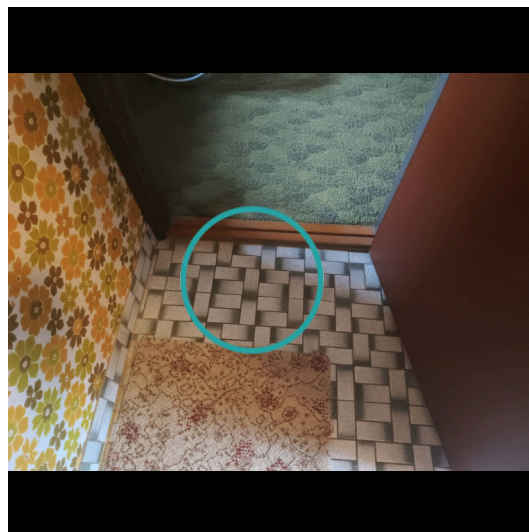
**Stueplan****SKADE:**

Der er gulvklinter med mangelfuld vedhæftning til underlaget, f.eks. ved dør

Der er tale om et mindre område, som ikke er vandbelastet. Der vurderes derfor ikke at være nærliggende risiko for skader.

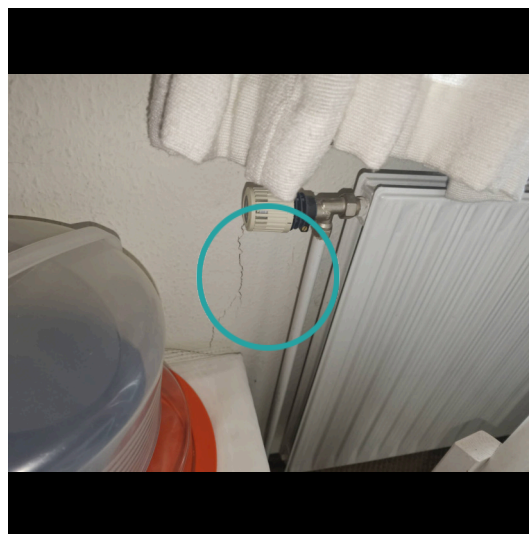
**Stueplan****SKADE:**

Der er registreret flere revner i vægge i tilbygningen, på i toilet og værelser

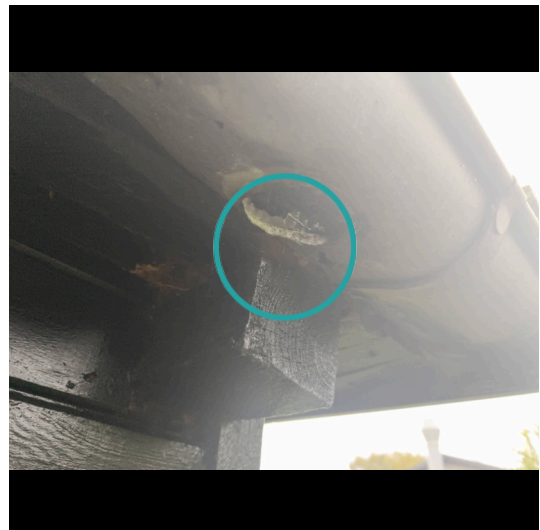
**Tag****SKADE:**

Der mangler nedløbsrør og tagvand løber delvis i opsamlingstønde

**RISIKO:**

Forholdet medfører opfugtning af den underliggende konstruktion.

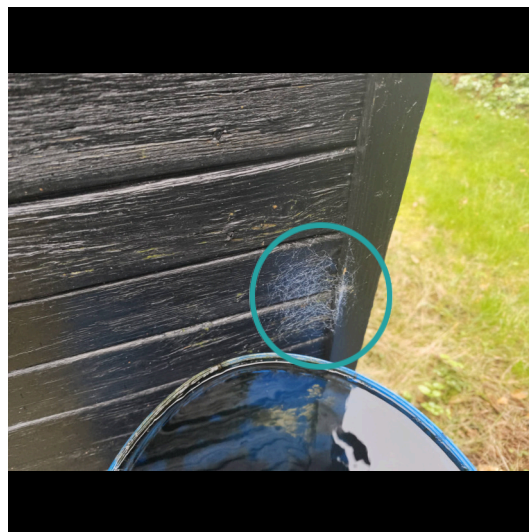
**Ydervægge****SKADE:**

Træbeklædningen er nedbrudt, især ved regnvandstønde

**RISIKO:**

Skaden kan udvikle sig over en længere årrække.

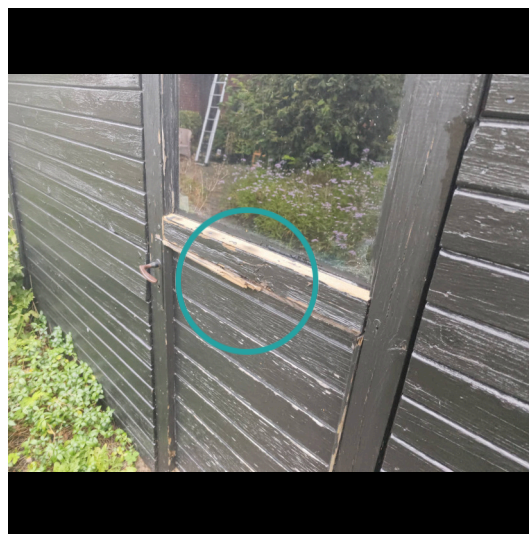
**Døre/vinduer/porte****SKADE:**

Der er nedbrydning i døren

**RISIKO:**

Skaden kan udvikle sig over en længere årrække.

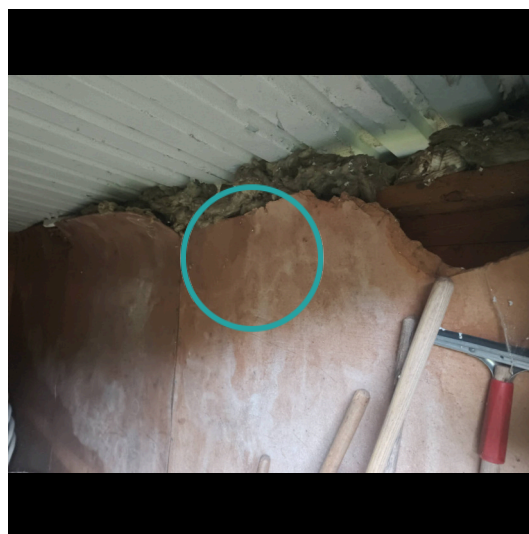
**SKADE:**

Der er skader, buler og misfarvninger på indvendig pladebeklædning

**RISIKO:**

Det vurderes, at skaden kan udvikle sig på længere sigt.
