Realsyn+ for

Svanevej 11,
5690 Tommerup

Bygningsoversigt

Dato for besigtigelse: 15-05-2026

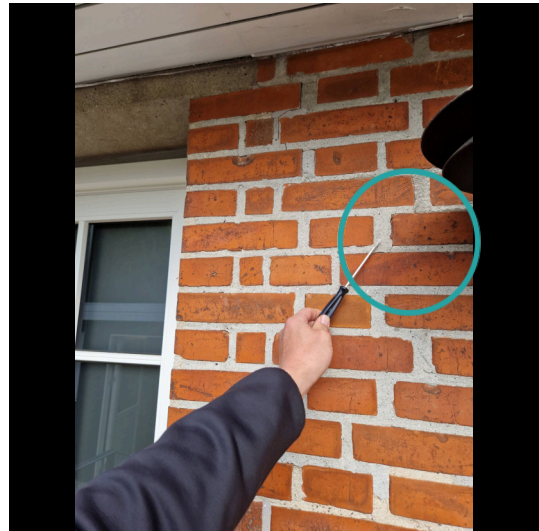
Ydervægge har enkelte revner, bl.a. og lidt udfaldne fuger i murværket bla til højre for hoveddør

Omfanget er på nuværende tidspunkt så begrænset, at der ikke skønnes at være nogen risiko.

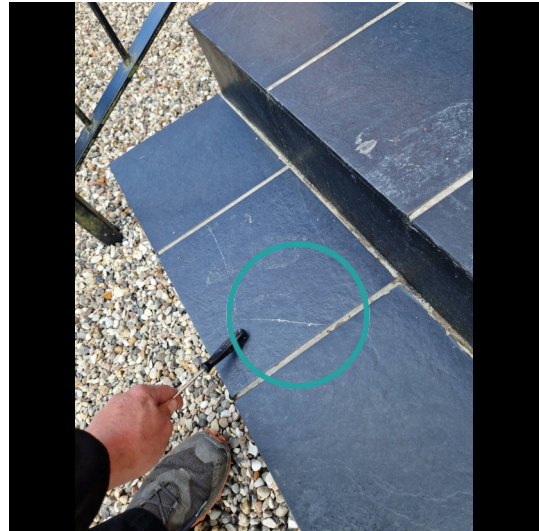
Fundament/sokkel

Flere klinker på trappe mod hoveddør har begrænset vedhæftning til underlaget og revner

Det vurderes, at klinkerne med tiden kan løse sig, på længere sigt

Udskiftning af klinker på trappe

Udbedringseksempel: Udskiftning af klinker på grund/stødtrin. Klinker på trappetrin afhugges, betonlaget afrenses og forbehandles. Naturklinker udlægges på grund- og stødtrin. Klinkerne fuges med cementbaseret, frost- og vandfast fugemasse. Forudsættes at trinstørrelsen er 40 cm x 120 cm ekskl. evt respos.

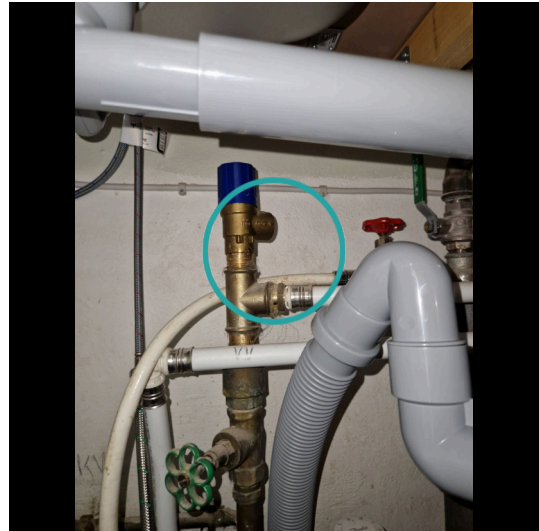
Stueplan

Vandvarmerens afløb fra sikkerhedsventil er ikke ført til afløb

Forholdet kan give anledning til vandskader, hvis sikkerhedsventilen åbner.

Opgaven vurderes at kunne udbedres af en VVS'er. Vi anslår at arbejdslønnen er den største del af udbedringsomkostningen og materialer udgør en mindre del. Det anbefales derfor at lade en VVS'er udbedre opgaven på regning.

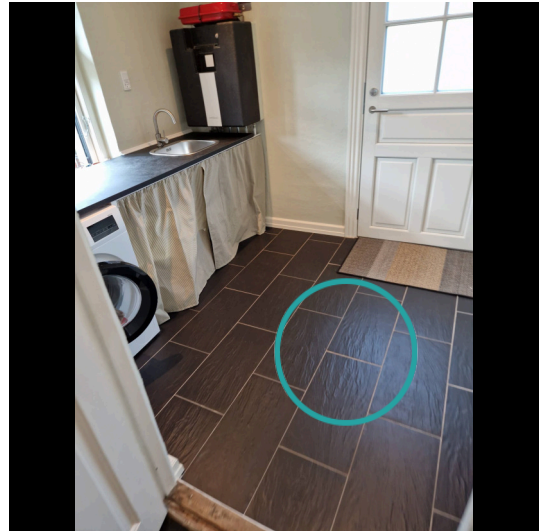
Stueplan

Der er flere gulvklinter med mangelfuld vedhæftning til underlaget

Der kunne ikke registreres følgeskader ved besigtigelsen, og der vurderes ikke at være nærliggende risiko for skade.

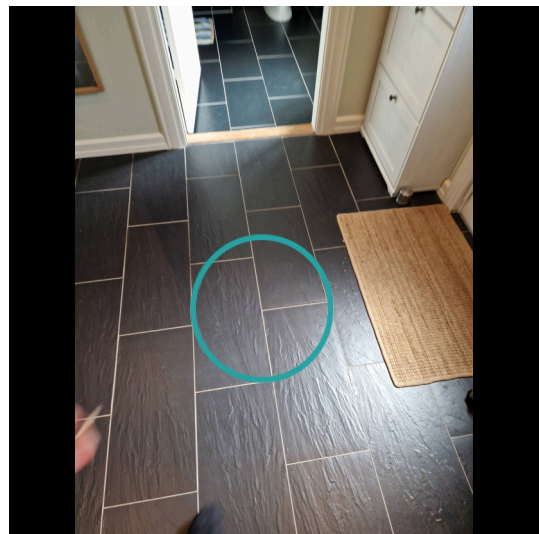
Stueplan

Der er flere gulvklinter med mangelfuld vedhæftning til underlaget

Der kunne ikke registreres følgeskader ved besigtigelsen, og der vurderes ikke at være nærliggende risiko for skade.

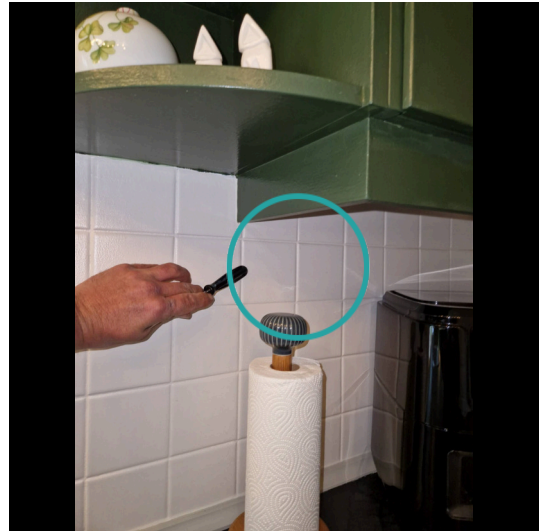
Stueplan

Enkelte vægfliser mangler fuld vedhæftning til underlaget.

Omfanget er begrænset og vil formentligt ikke udvikle sig.

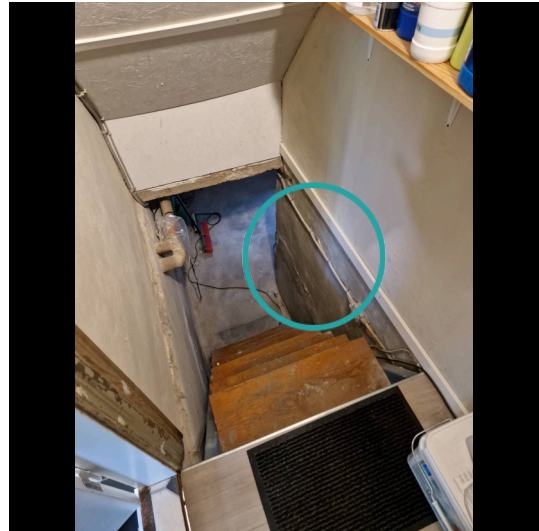
Der er ikke monteret håndliste ved trappen

Der er risiko for at man kan falde ned

**2.631,00 Pr lbm*****Montering af værn m. håndliste**

Udbedringseksempel: Montering af værn/håndliste.

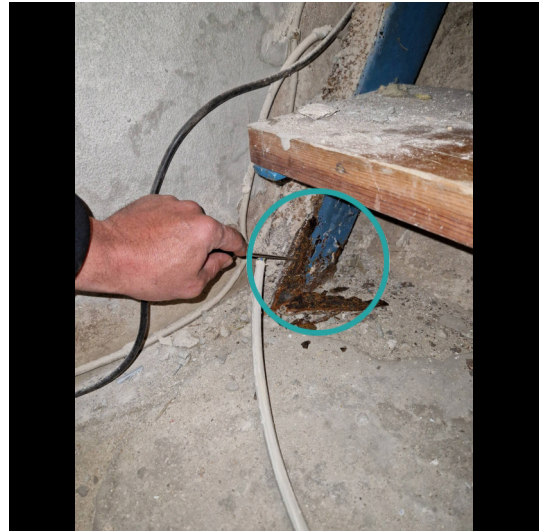
Kælder

Der er tæring nederst i trappevangerne

Skaden kan udvikle sig over en længere årrække.

Udskiftning af nedbrudt træ på trappe

Udbedringseksempel: Udskiftning af træ i bund af trappe. Det nedbrudte træ skæres væk og et stykke træ af samme sort og densitet tildannes nøjagtigt og indsættes i stedet for det beskadigede. Det reparerede område grundes og malebehandles på begge sider. Størrelse indtil 50 cm længde.

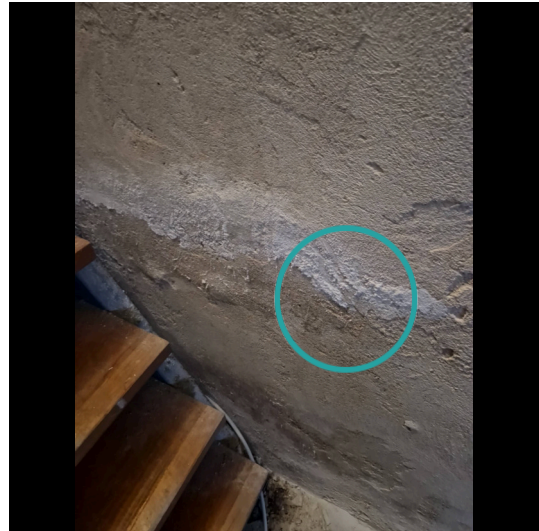
Kælder

Der er fugtopstigning og fugtgennemtrængning i kældervægge samt løst og afskallet puds

Omfanget er på nuværende tidspunkt så begrænset, at der ikke skønnes nærliggende risiko for skade. Opstigende og indtrængende grundfugt i ældre kældervægge er almindeligt forekommende.

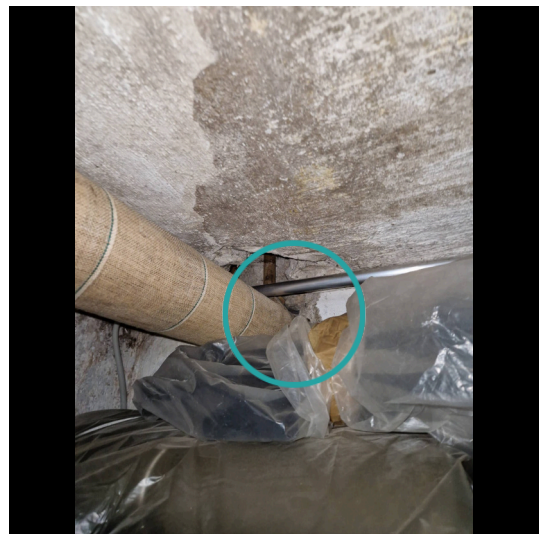
Kælder

Der er mindre revner og huller i lofterne

Omfanget er på nuværende tidspunkt så begrænset, at der ikke skønnes at være nogen risiko.

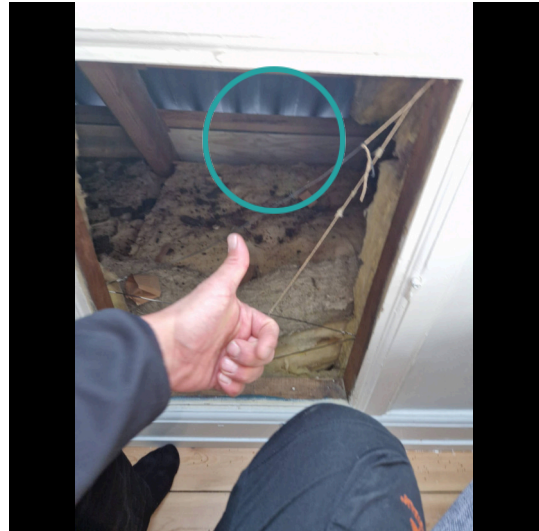
1. Sal

Der er lysindfald langs tagpladerne nederst i tagfoden

Forholdet vurderes ikke at give anledning til følgeskader

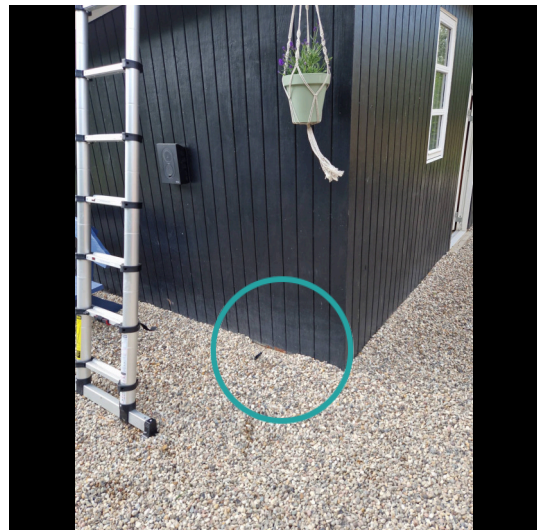
Der er begyndende nedbrydning nederst i træbeklædningen bla mod vejen

Skaden kan udvikle sig over en længere årrække.

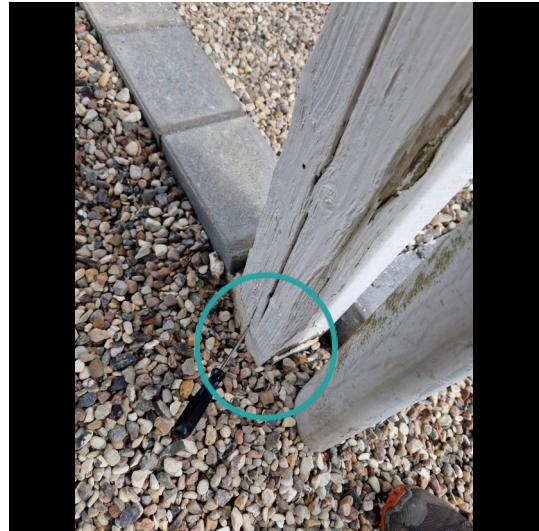
Der er begyndende nedbrydning i den bagerste hjørnestolpe, ved overdækningen

Det vurderes, at skaden kan udvikle sig på længere sigt.

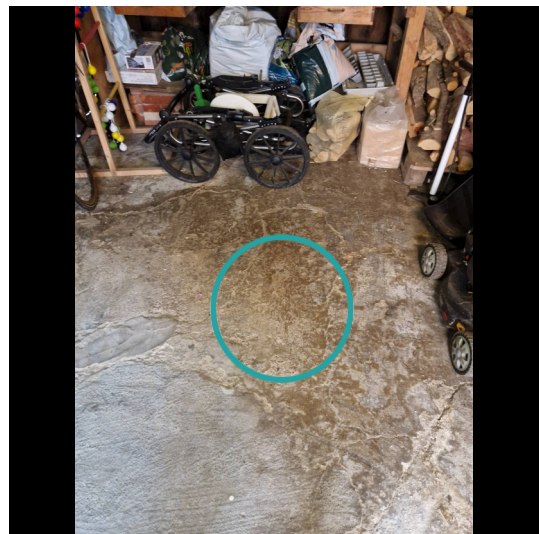
Der er revner i betongulvet

Omfanget er på nuværende tidspunkt så begrænset, at der ikke skønnes at være nogen risiko.

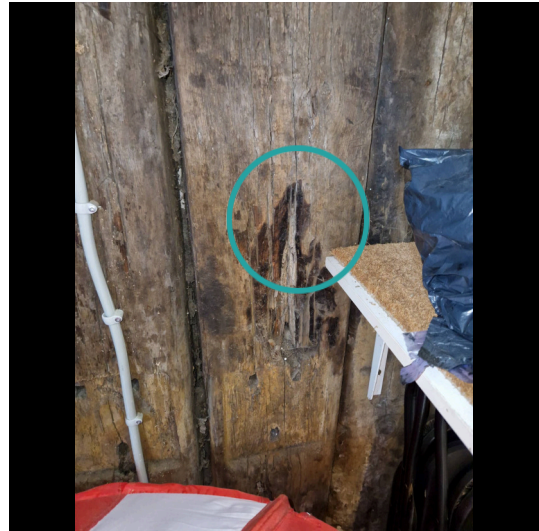
Indvendige vægge er udført af jernbanesveller

Jernbanesveller indeholder antageligt giftstoffer dog er der tale om et udhus, hvorfor der ikke vurderes risiko for sundhedsskade

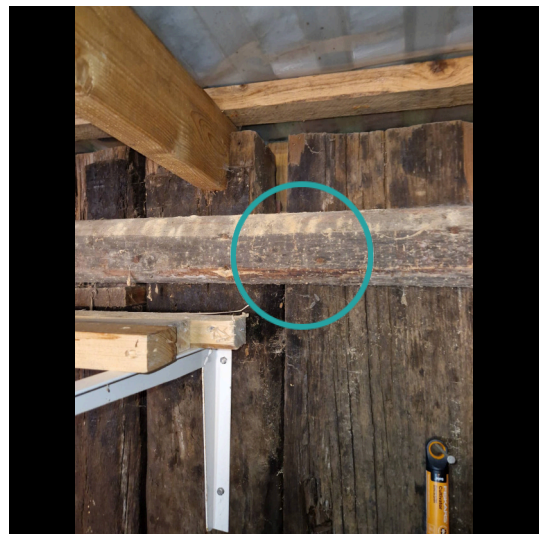
Vægkonstruktionens træværk har spor efter angreb af borebiller. Det ses f.eks. i brædder på vægge

Angrebet skønnes at være aktivt og det kan udvikle sig yderligere på længere sigt.
