Realsyn+ for

Gjelstensåsen 83,  
3650 Ølstykke

**Bygningsoversigt**

Dato for besigtigelse: 17-07-2026

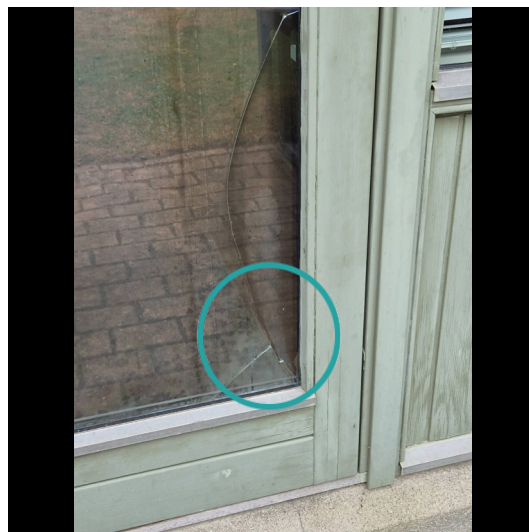
**Døre/vinduer/porte****SKADE:**

Glasset i terrassedøren mod haven har større revne

**RISIKO:**

Forholdet kan fortsat udvikle sig, og der er på sigt risiko for skader på andre bygningsdele

**Glarmester**

**540,00 Timepris****Udbedring af skade/fejl/mangler**

Opgaven vurderes at kunne udbedres af en glarmester. Vi anslår at arbejdslønnen er den største del af udbedringsomkostningen og materialer udgør en mindre del. Det anbefales derfor at lade en glarmester udbedre opgaven på regning.

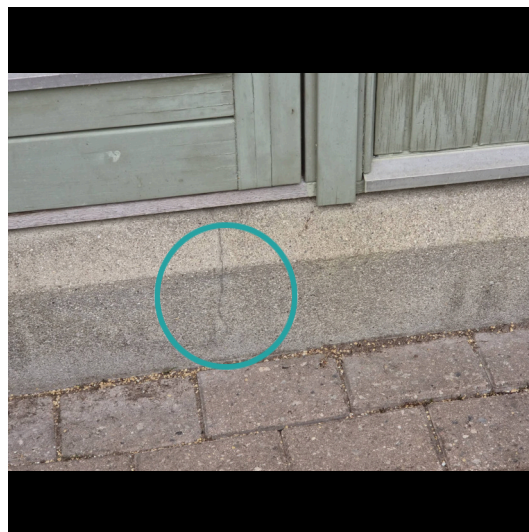
**Fundament/sokkel****SKADE:**

Der er mindre revner i soklen boligen rundt bl.a. mod haven og i gavl

**NOTE:**

Revnedannelsen skønnes at være i ro - mindre bevægelse over en længere årrække samt mindre revnedannelse efter reparation kan dog forekomme. Mindre revner er almindeligt forekommende i ældre bygninger.

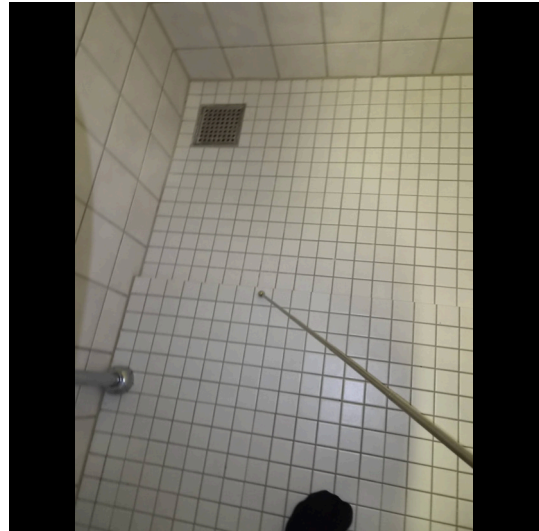
**SKADE:**

Der er gulvklinker med mangelfuld vedhæftning til underlaget

**RISIKO:**

Der er tale om gulv med direkte vandbelastning, hvorfor der er risiko for skader på de omkringliggende konstruktioner og installationer.

**Murer**

## Udskiftning af klinker/fliser

Udbedringseksempel: Udskiftning af fliser/klinker Aftagning af fliser/klinker. Underlaget rengøres omhyggeligt. Svummelag af cement og fint sand 1:1 arbejdes ind i underlaget. Afretningslag af slidlagsbeton 0-4 mm udlægges, komprimeres og afrettes, lagtykkelse 20 mm. Flexibel fliseklæb, 3,5 kg/m<sup>2</sup>, påføres. Fliser/klinker udlægges, fuges med cementbaseret fugemasse og afrenses. I overgang væg og gulv fuges med silicone fugemasse.

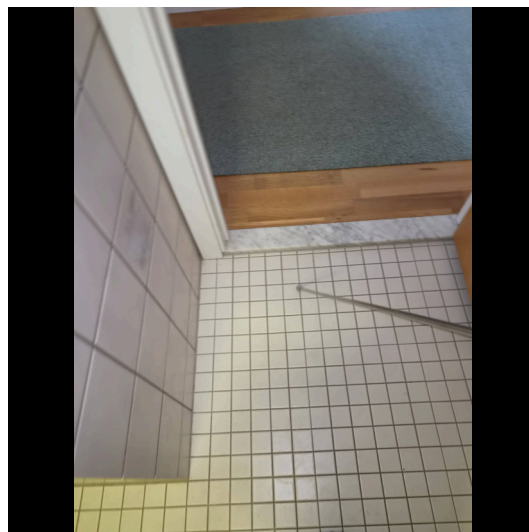
**Stueplan****SKADE:**

Der er gulvklinter med mangelfuld vedhæftning til underlaget

**NOTE:**

Der er tale om et mindre område, som ikke er vandbelastet.  
Der vurderes derfor ikke at være nærliggende risiko for skader.

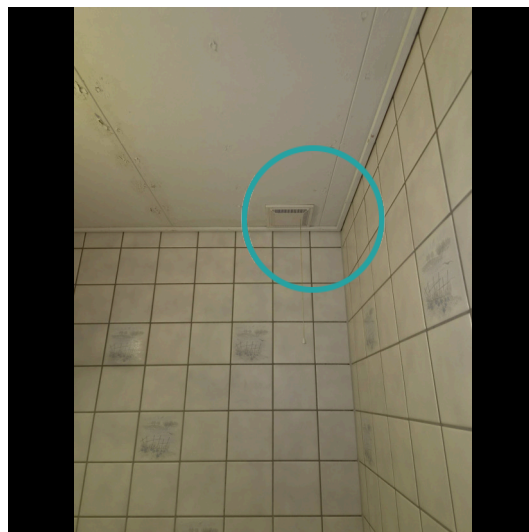
### SKADE:

Der er kun rumaftræk gennem klapventil i loftet

### RISIKO:

Der er risiko for at indeklimaet vil blive påvirket negativt på sigt og ved hyppigt brug ved den manglende ventilation.

### NOTE:

Spor efter opfugtning i loft hvorfor der er gedde karakteren gul

### Blikkenslager

## Etablering af aftræk med vådrumsventilator

Udbedringseksempel: Etablering af vådrumsventilator, ventilationskanal og taghætte. Aftrækskanalsystem, som Cembrit, til vådrumsventilator. Der udskæres hul i loft til tagrum. Tagbelægning demonteres i nødvendigt omfang. Taghætte med bundplade og tætningsbånd monteres, forsynes med isoleringsindsats med Ø 160 mm overgang til spirorør, monteres på tag med tætte samlinger. Spirorør, Ø 160 mm, af stål monteres lodret til vådrumsventilator med spændebånd og tilsluttes taghætten. Aftrækskanalen isoleres ved omvikling med lamelmåtter, lagtykkelse 50 mm, påsluttet med søgemåtte. Forudsættes at vådrumsventilatoren kan tilsluttes til el.

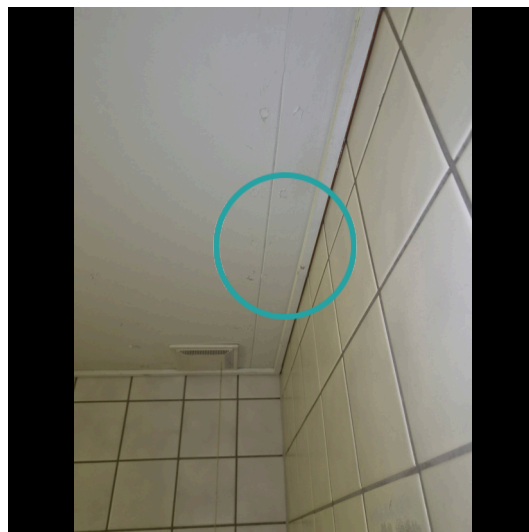
### SKADE:

Der spor efter opfugtning i loft i badeværelse mod gang

### RISIKO:

Forholds skyldes opstået på grund af utilstrækkelig ventilation

Det var ders af forholdet fortsat vil udvikle sig på sigt

### Fugttekniker

## Udbedring af skade/fejl/mangler

Opgaven vurderes at kunne udbedres af en fugttekniker. Vi anslår at arbejdslønnen er den største del af udbedringsomkostningen og materialer udgør en mindre del. Det anbefales derfor at lade en geotekniker udbedre opgaven på regning.

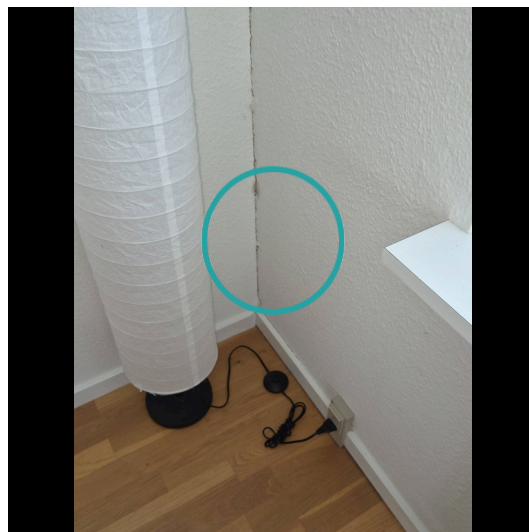
**Stueplan****SKADE:**

Der revne i hjørne i stue mod køkken indvendig væg og ydervæg

**NOTE:**

Det vurderes ikke, at skaden vil udvikle sig yderligere.

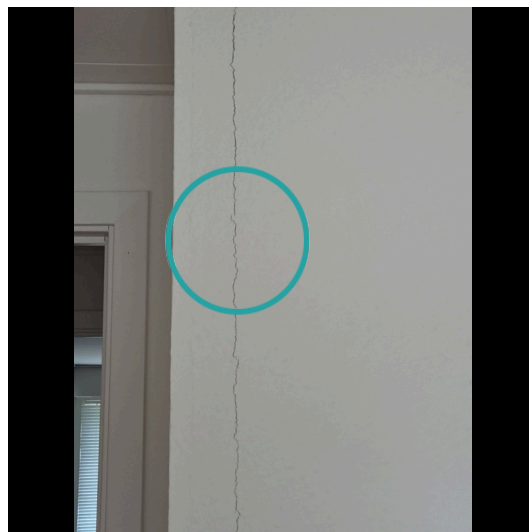
**SKADE:**

Der er flere større elementrævnere i de indvendige vægge i værelse til højre mod vej

**RISIKO:**

Det vurderes, at skaden kan udvikle sig på længere sigt.

**NOTE:**

Revnerne går fra væg til loft hvorfor der er givet karakteren gul

**Murer**

**Udbedring af skade**

Opgaven vurderes at kunne udbedres af en murer. Vi anslår at arbejdslønnen er den største del af udbedringsomkostningen og materialer udgør en mindre del. Det anbefales derfor at lade en murer udbedre opgaven på regning.

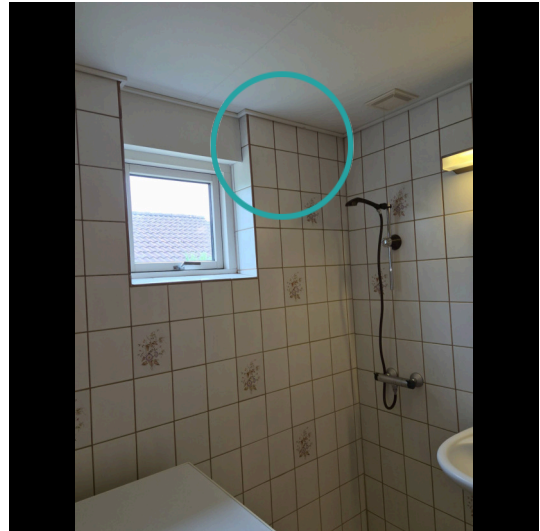
**SKADE:**

Der er kun rumaftræk gennem klapventil i loft og vindue i rummet

**NOTE:**

Der ses ingen tegn på skade ved besigtigelsen.

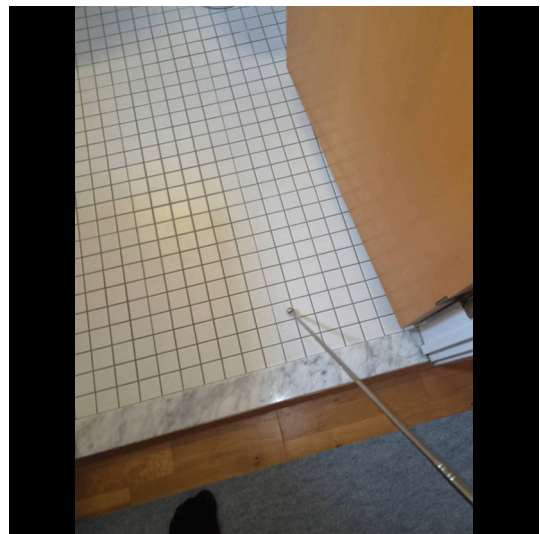
**SKADE:**

Der er gulvklinter med mangelfuld vedhæftning til underlaget

**NOTE:**

Der er tale om et mindre område, som ikke er vandbelastet.  
Der vurderes derfor ikke at være nærliggende risiko for skader.

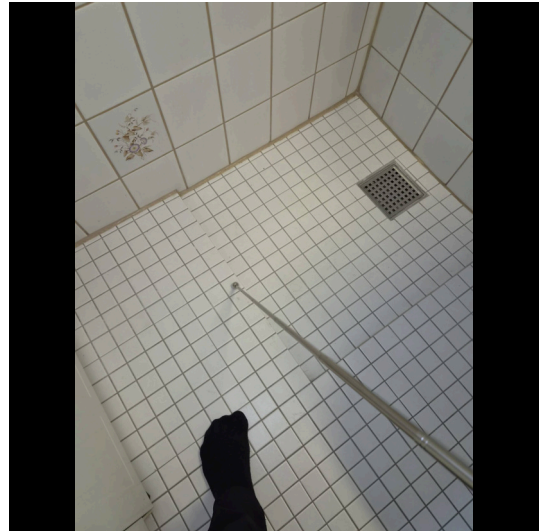
**SKADE:**

Der er gulvklinker med mangelfuld vedhæftning til underlaget

**RISIKO:**

Der er tale om gulv med direkte vandbelastning, hvorfor der er risiko for skader på de omkringliggende konstruktioner og installationer.

**Murer**

## Udskiftning af klinker/fliser

Udbedringseksempel: Udskiftning af fliser/klinker Aftagning af fliser/klinker. Underlaget rengøres omhyggeligt. Svummelag af cement og fint sand 1:1 arbejdes ind i underlaget. Afretningslag af slidlagsbeton 0-4 mm udlægges, komprimeres og afrettes, lagtykkelse 20 mm. Flexibel fliseklæb, 3,5 kg/m<sup>2</sup>, påføres. Fliser/klinker udlægges, fuges med cementbaseret fugemasse og afrenses. I overgang væg og gulv fuges med silicone fugemasse.
