Realsyn+ for

Egholmsvej 8,  
2830 Virum

Dato for besigtigelse: 01-05-2026

LITRA A - Beboelse

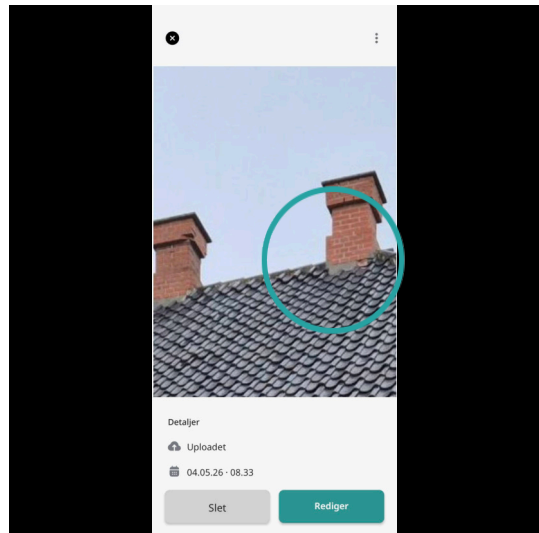
**Tag**

Skorstenenes overflader fremstår med afskallet puds, løse fuger.

Der kunne ikke registreres følgeskader ved besigtigelsen, og der vurderes ikke at være nærliggende risiko for skade.

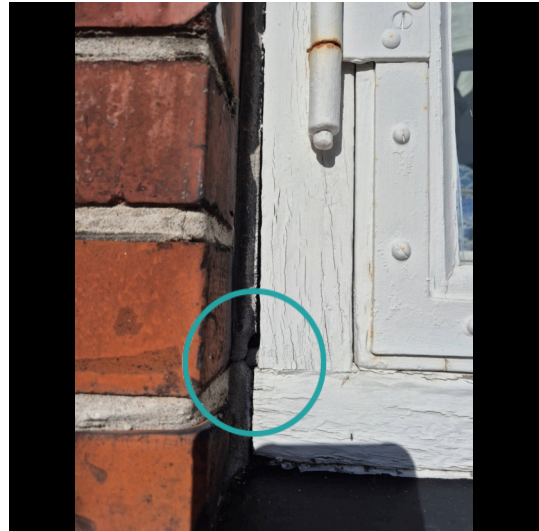
## Døre/vinduer/porte

Mørtelfuger omkring vinduer har fugeslip, er porøse og er stedvist udfaldne/revnede, se f.eks. mod syd

Der er risiko for fugtindtrængen og skader på de underliggende/bagvedliggende konstruktioner på længere sigt.

## Eftergang af mørtelfuger

Udbedringseksempel: Udbedring af mørtelfuger. Kontaktflader mellem fuge og omgivende bygningsdele afrenses. Udrensning/udkradsning af eksisterende fuge, stopning, fugeunderlag og fugning.

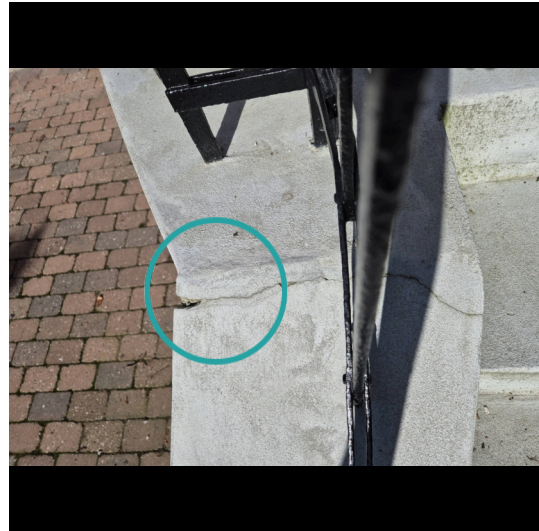
**Fundament/sokkel****SKADE:**

Trappeløb til stueetage har revnedannelser, i trin og i vanger.

Der kunne ikke registreres følgeskader ved besigtigelsen, og der vurderes ikke at være nærliggende risiko for skade.

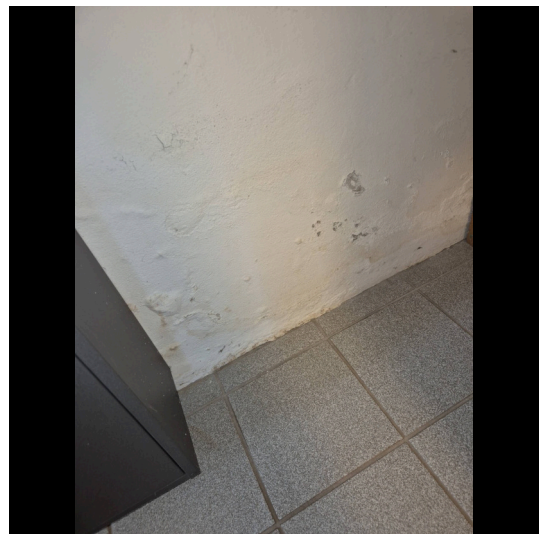
**Kælder****SKADE:**

Der er fugtskjolder, og afskallende puds på vægge generelt i alle rum i kælder

Det vurderes, at skaden kan udvikle sig på længere sigt.

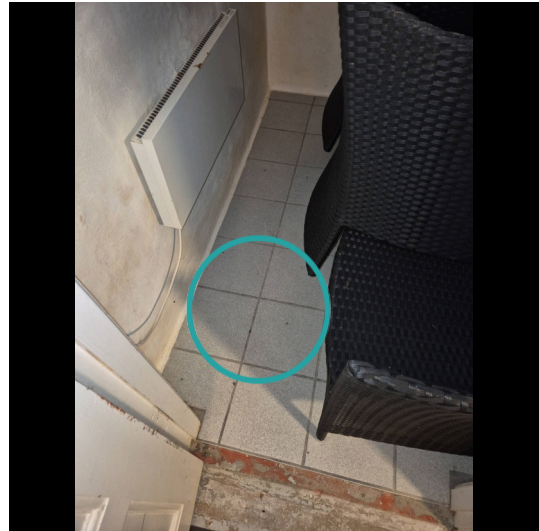
**Kælder****SKADE:**

Der er gulvklinker med mangelfuld vedhæftning til underlaget

Der kunne ikke registreres følgeskader ved besigtigelsen, og der vurderes ikke at være nærliggende risiko for skade.

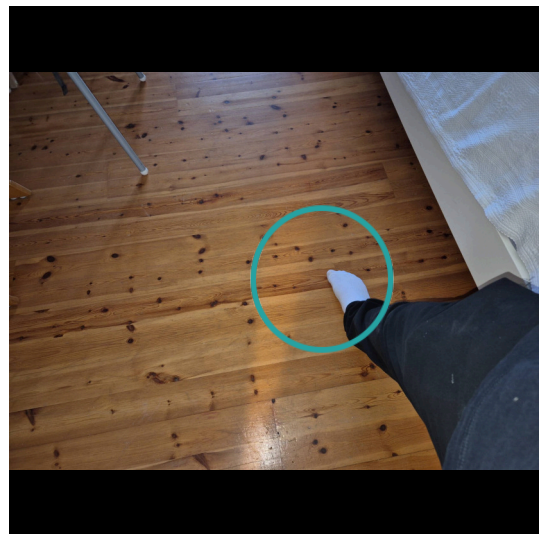
**Kælder****SKADE:**

Trægulvet fjedr/er eftergivende ved belastning

Der kunne ikke registreres følgeskader ved besigtigelsen, og der vurderes ikke at være nærliggende risiko for skade.

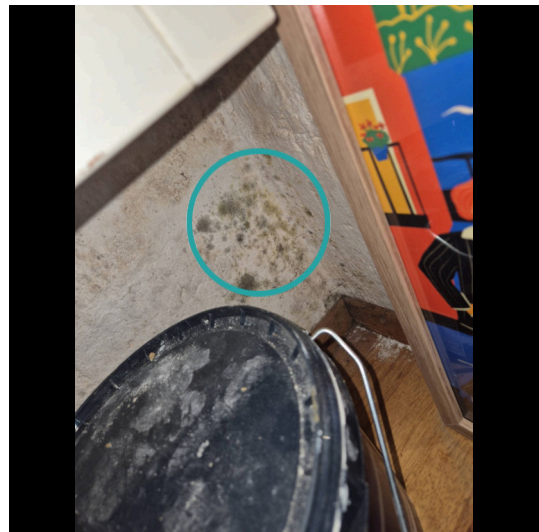
**Kælder****SKADE:**

Der kan konstateres områder med misfarvning af vægge

Forholdet var tørt ved fugtmåling og skønnes derfor af ældre dato.

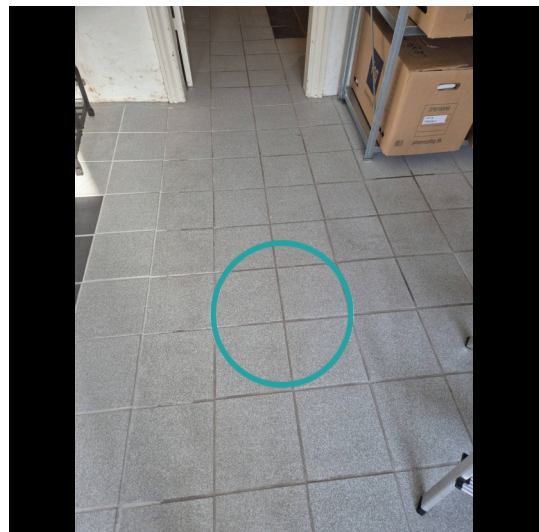
**Kælder****SKADE:**

Der er flere steder gulvklinter med mangelfuld vedhæftning til underlaget

Der kunne ikke registreres følgeskader ved besigtigelsen, og der vurderes ikke at være nærliggende risiko for skade.

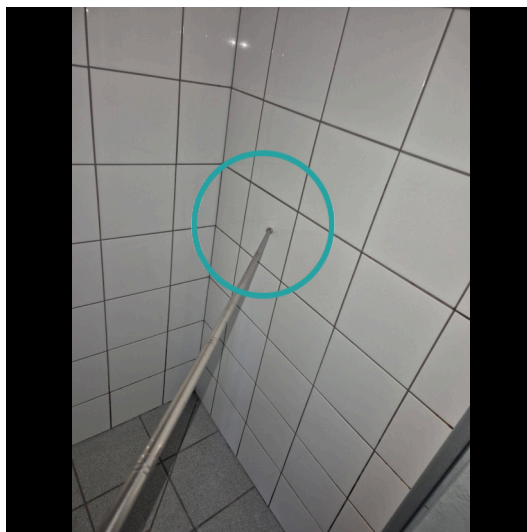
**Kælder****SKADE:**

Der er flere vægfliser med mangelfuld vedhæftning til underlaget se f.eks. på ydervæg ved armatur eller lige over for armatur

Der er tale om vægge med direkte vandbelastning, hvorfor der er risiko for skader på de omkringliggende konstruktioner og installationer.

**Udskiftning af klinker/fliser**

Udbedringseksempel: Udskiftning af fliser/klinker. Aftagning af fliser/klinker. Underlaget rengøres omhyggeligt. Svummelag af cement og fint sand 1:1 arbejdes ind i underlaget. Afretningslag af slidlagsbeton 0-4 mm udlægges, komprimeres og afrettes, lagtykkelse 20 mm. Flexibel fliseklæb, 3,5 kg/m<sup>2</sup>, påføres. fliser/klinker udlægges, fuges med cementbaseret fugemasse og afrenses. I overgang væg og gulv fuges med silicone fugemasse.

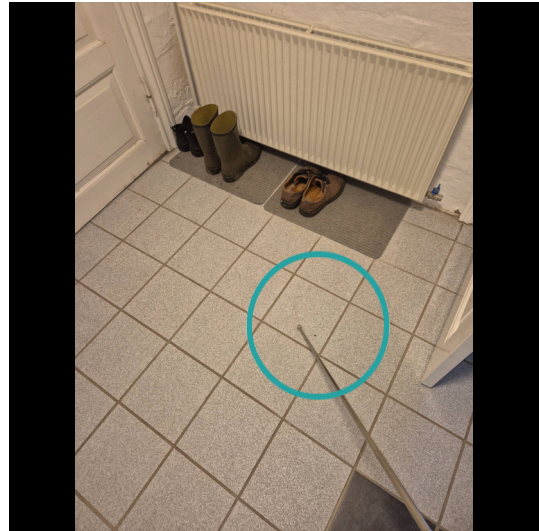
**Kælder****SKADE:**

Der er flere steder gulvklinter med mangelfuld vedhæftning til underlaget samt eneklte revner mod dør til kælderentre

Konstruktionen har henstået sådan i en længere årrække uden følgeskader, der vurderes derfor ikke at være nærliggende risiko for skade.

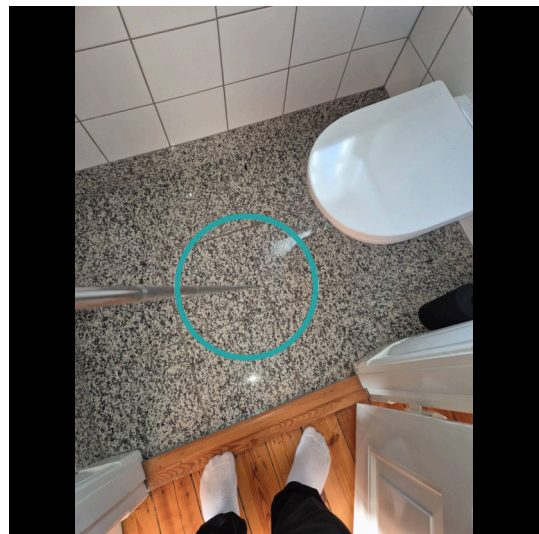
**1. Sal****SKADE:**

Der er gulvklinter med mangelfuld vedhæftning til underlaget

Der kunne ikke registreres følgeskader ved besigtigelsen, og der vurderes ikke at være nærliggende risiko for skade.

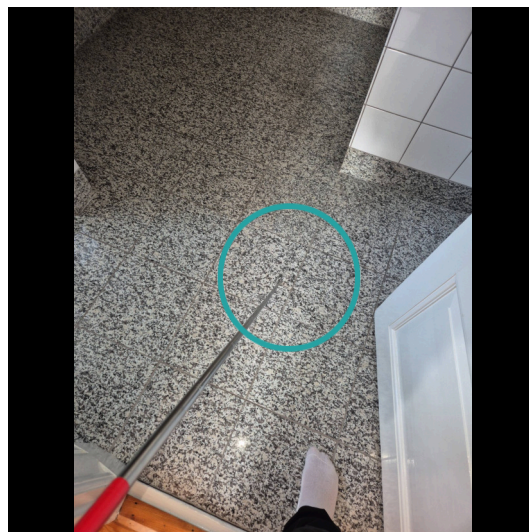
## 1. Sal

Der er gulvklinter og vægfliser med mangelfuld vedhæftning til underlaget

Der kunne ikke registreres følgeskader ved besigtigelsen, og der vurderes ikke at være nærliggende risiko for skade.

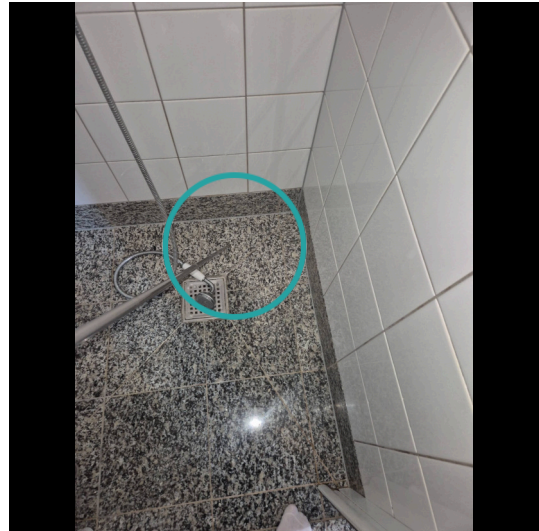
**1. Sal****SKADE:**

Der er gulvklinter med mangelfuld vedhæftning til underlaget

Der er tale om gulv med direkte vandbelastning, hvorfor der er risiko for skader på de omkringliggende konstruktioner og installationer.

**Udskiftning af klinker/fliser**

Udbedringseksempel: Udskiftning af fliser/klinker Aftagning af fliser/klinker. Underlaget rengøres omhyggeligt. Svummelag af cement og fint sand 1:1 arbejdes ind i underlaget. Afretningslag af slidlagsbeton 0-4 mm udlægges, komprimeres og afrettes, lagtykkelse 20 mm. Flexibel fliseklæb, 3,5 kg/m<sup>2</sup>, påføres. Fliser/klinker udlægges, fuges med cementbaseret fugemasse og afrenses. I overgang væg og gulv fuges med silicone fugemasse.
