Realsyn+ for

Brøndumvej 14,  
2720 Vanløse

Dato for besigtigelse: 31-05-2026

## LITRA A - Beboelse

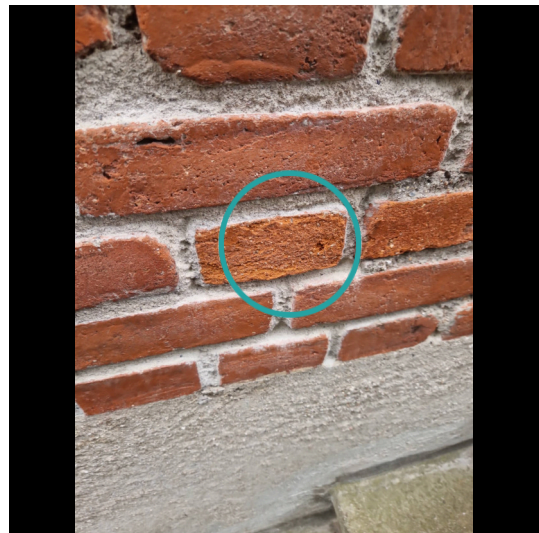
Der er områder med porøse og udfaldne / udvaskede fuger samt skadede sten i murværket, ses f.eks. ved trappe til entre

Det vurderes, at skaden kan udvikle sig på længere sigt.

**4.522,00 Pr m2****Udskiftning af sten i murværk**

Opgaven vurderes at kunne udbedres af en murer. Vi ansår at arbejdslønnen er den største del af udbedringsomkostningen og materialer udgør en mindre del. Det anbefales derfor at lade en murer udbedre opgaven på regning.

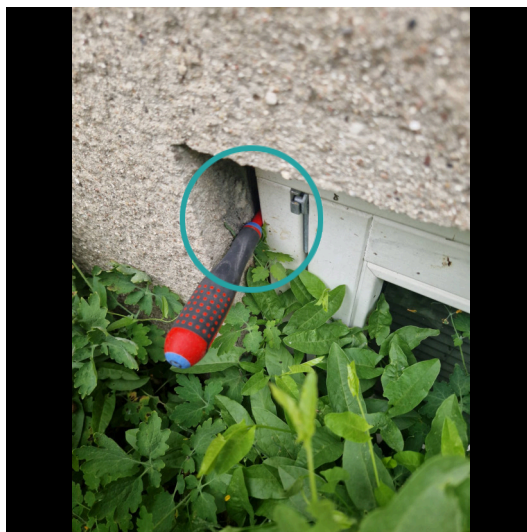
Der mangler fuge omkring kældervinduer

Forholdet kan fortsat udvikle sig, og der er nærliggende risiko for skader på andre bygningsdele.

## Eftergang af fuger

Udbedringseksempel: Eftergang af fuger. Kontaktflader mellem fuge og omgivende bygningsdele afrenses. Udrensning/udkradsning af eksisterende fuge, stopning, fugeunderlag og elastisk fuge.

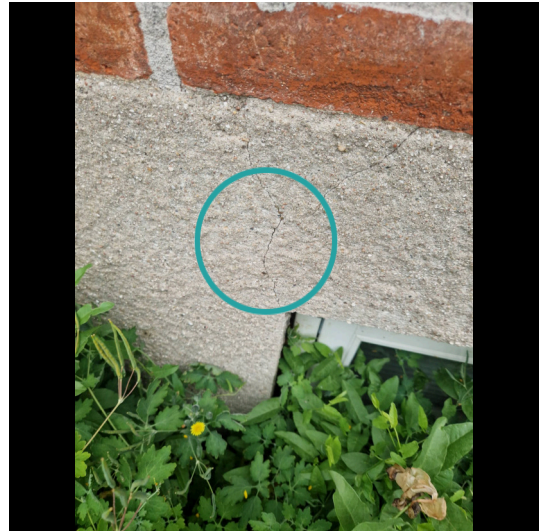
Der er mindre revner i sokkel bl.a. mod vej.

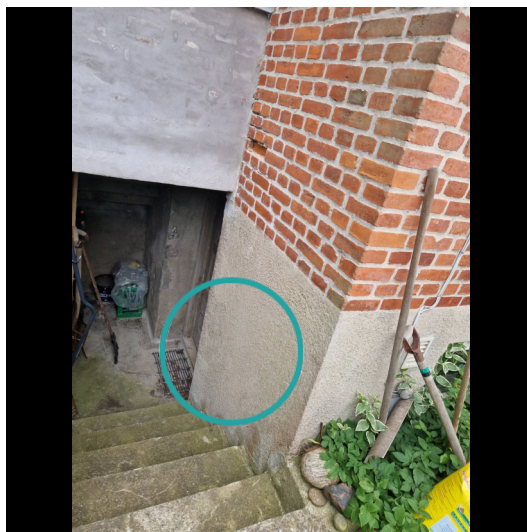
Der mangler håndliste ved trappe til kælder samt trappe til entre

Der er risiko for personskade.

## Montering af rækværk inkl. håndliste på trappe

Udbedringseksempel: Montering af rækværk inkl. håndliste på trappe.

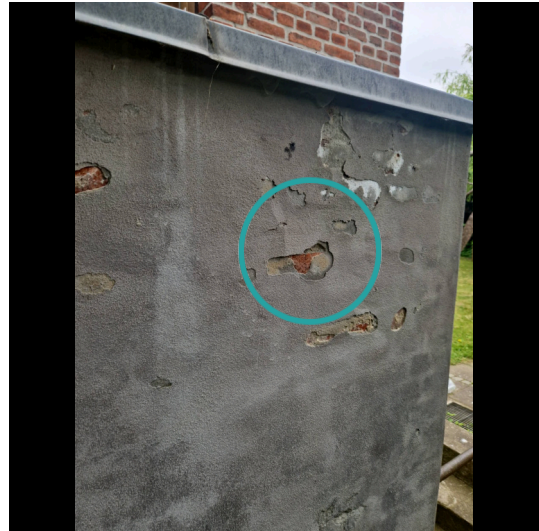
Der er pudsafskalninger på vanger ved trappe til kælder og trappe til entre

Det vurderes, at skaden kan udvikle sig på længere sigt.

## Eftergang af puds samt pudsrevner på trappe

Udbedringseksempel: Eftergang af trappe. Afskalninger og løst puds på trappe afhugges, dybde min. 10 mm, kant 90°. Grundes og slutpuds med mørtel af samme type som den øvrige puds og afdækkes mod udtørring i ca. 10 dage. Ved evt. reparation ved terræn føres mørtlen min. 100 mm under terræn.

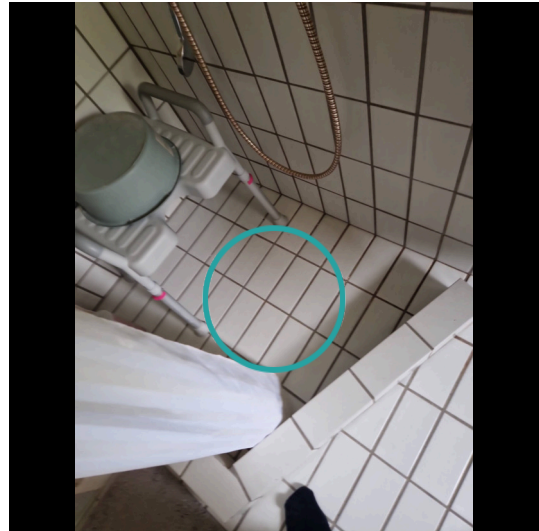
Der er gulvklinker med mangelfuld vedhæftning til underlaget i og udenfor brusenichen

Der er tale om gulv med direkte vandbelastning, hvorfor der er risiko for skader på de omkringliggende konstruktioner og installationer.

## Udskiftning af klinker/fliser

Udbedringseksempel: Udskiftning af klinker/fliser og vådrumsbehandling. klinker/fliser aftages. Underlaget rengøres omhyggeligt. Gulvet vådrumsbehandles. Der skal anvendes et komplet system til vandtætning med produkter fra samme godkendelse. Overflader primes og forsegles i hjørner, omkring rørgennemføringer og ved overgang væg/gulv. Heldækkende tætningsmasse påføres. Gulvklinker udlægges, fuges og afrenses. I hjørner, og i overgang væg og gulv samt omkring sanitære installationer fuges med elastisk, vådrums siliconefugemasse.

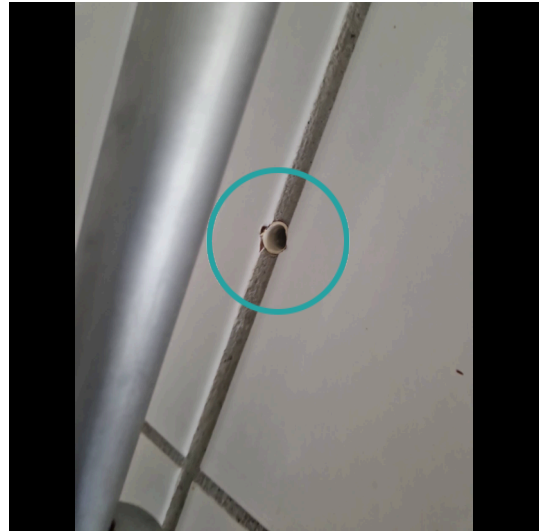
Der er revner i fuger/hjørnefuger samt gamle montagehuller i bruseniche

Der er tale om fuger, som er direkte vandbelastede, hvorfor der er risiko for skader på de omkringliggende konstruktioner og installationer.

## Eftergang af fuger

Udbedringseksempel: Eftergang af fuger. Eksisterende fuger udskæres. Underlaget rengøres omhyggeligt, fugesider affedtes.

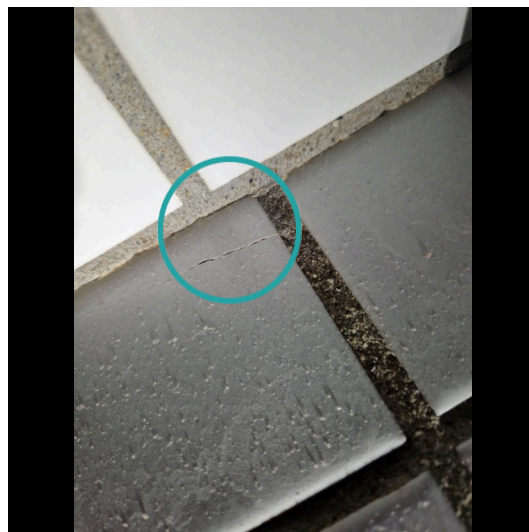
Der er revnede gulvklinke i brusenichen

Der er tale om gulv med direkte vandbelastning, hvorfor der er risiko for skader på de omkringliggende konstruktioner og installationer.

## Udskiftning af klinker/fliser

Udbedringseksempel: Udskiftning af klinker/fliser og vådrumsbehandling. klinker/fliser aftages. Underlaget rengøres omhyggeligt. Gulvet vådrumsbehandles. Der skal anvendes et komplet system til vandtætning med produkter fra samme godkendelse. Overflader primes og forsegles i hjørner, omkring rørgennemføringer og ved overgang væg/gulv. Heldækkende tætningsmasse påføres. Gulvklinke udlægges, fuges og afrenses. I hjørner, og i overgang væg og gulv samt omkring sanitære installationer fuges med elastisk, vådrums siliconefugemasse.

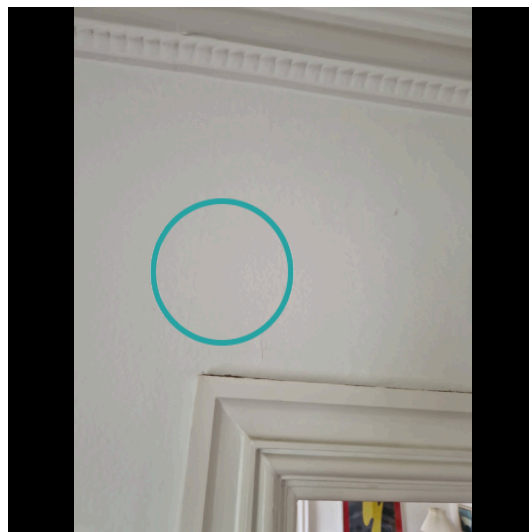
Der er registreret revne i væg over dør mod spisestue

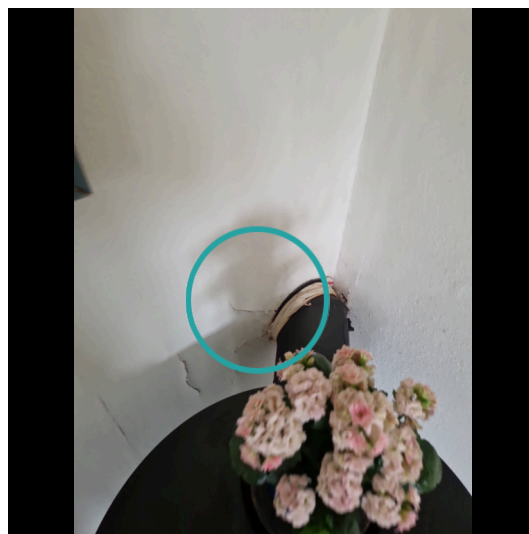
Der er konstateret områder, hvor vægpuds har manglende/begrænset vedhæftning til underlaget f.eks ved brændeovn

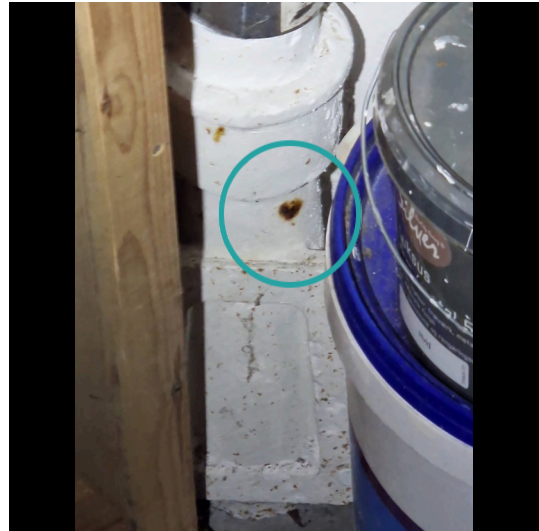
Faldstamme er rusten og tæret

Der er tale om korrosion i en grad, som giver risiko for rørbrud/udsivning og dermed følgeskader på omkringliggende konstruktioner på længere sigt.

## Udskiftning af faldstamme

Udbedringseksempel: Udskiftning af faldstamme. Den defekte faldstamme demonteres og bortkøres. Nyt faldstammesrør monteres.

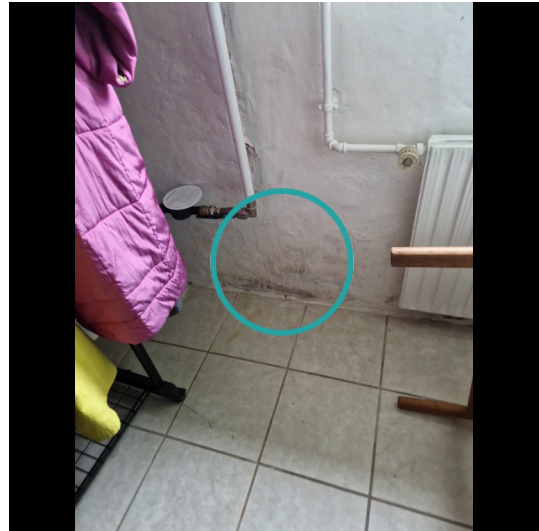
Der er fugtopstigning og fugtgennemtrængning i kældervægge samt løst og afskallet puds bl.a. mod vej

Omfanget er på nuværende tidspunkt så begrænset, at der ikke skønnes nærliggende risiko for skade. Opstigende og indtrængende grundfugt i ældre kældervægge er almindeligt forekommende.

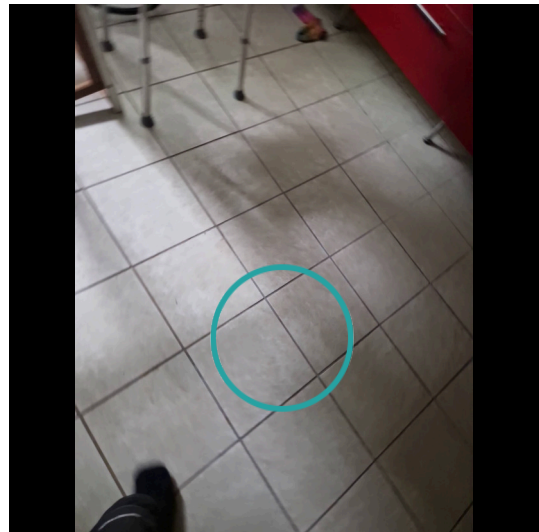
Der er gulvklinter med mangelfuld vedhæftning til underlaget

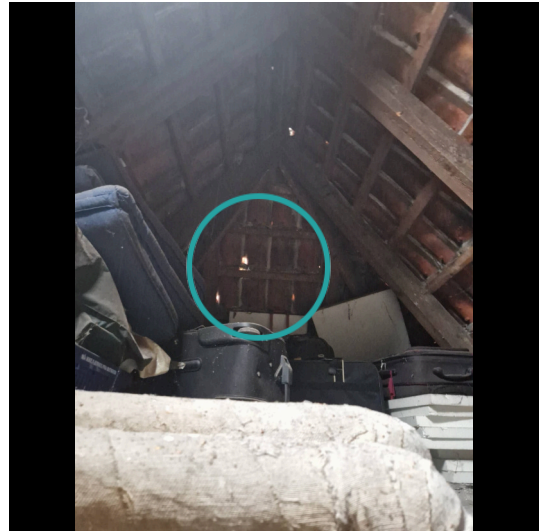
Mørtelunderstrygning i tagrum er stedvis løs og udfaldende

Forholdet kan give risiko for fugtindtrængning, evt. fygesne, på kort sigt.

**Eftergang af understrygning**

Udbedringseksempel: Understrygning af tagsten. Tagstenene understryges iht. fabrikantens anvisninger.

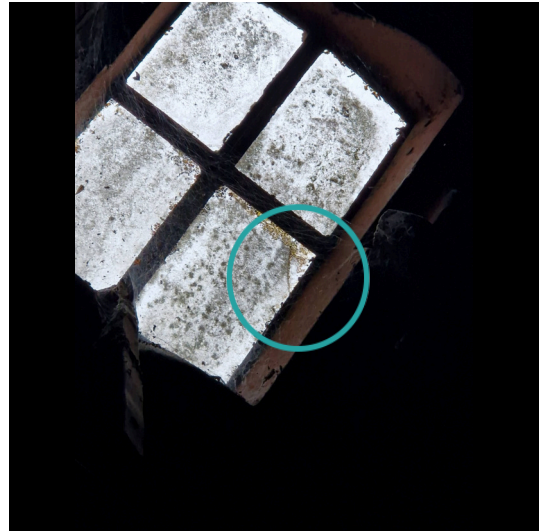
Der er revnet glas i tagvindue

Forholdet kan fortsat udvikle sig, og der er nærliggende risiko for skader på andre bygningsdele.

**Udskiftning af tagvindue/ovenlys**

Udbedringseksempel: Udskiftning af tagvindue/ovenlys, vippevindue af træ. Vindue, udtages. Vinduet erstattes af nyt ovenlys, som Velux CK02 GGL 2070, fyrretræ, hvidmalet indvendig, med 2-lags lavenergirude.
