Realsyn+ for

Tjørnebakken 51,
6100 Haderslev

Bygningsoversigt

Dato for besigtigelse: 28-04-2026

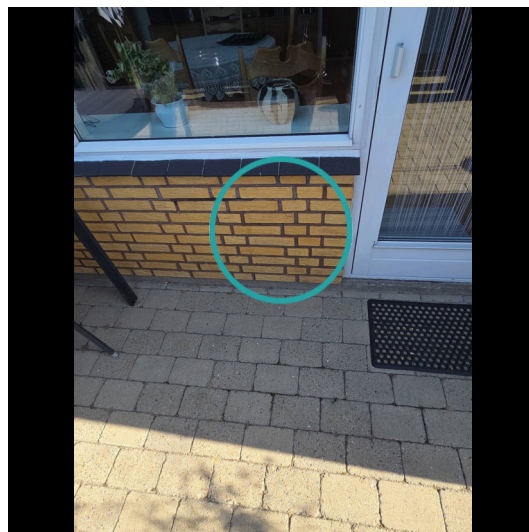
**Ydervægge****SKADE:**

Der er områder med porøse og revned og udfaldne fuger i murværket, ses f.eks. mod terrasse under vinduet

Der kunne ikke registreres følgeskader ved besigtigelsen, og der vurderes ikke at være nærliggende risiko for skade.

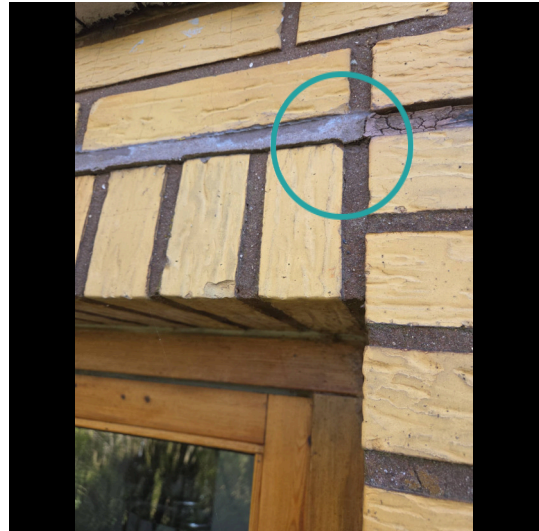
Ydervægge

SKADE:

Tegloverligger / fuger over dør mod vest er revnet

Forholdet ødelægger facadens tæthed og vil kunne give følgeskader på de bagvedliggende konstruktioner på længere sigt.

Udskiftning af overligger

Udbedringseksempel: Udskiftning af overligger. Overliggeren understøttes midlertidigt pr. 600 mm under arbejdets udførelse for at sikre, at bæreevnen under og efter udførelsen er tilstede. Trykfast isolering indlægges mellem overliggeren og bagmur. Den midlertidige understøtning fjernes, når murværket kan bære.

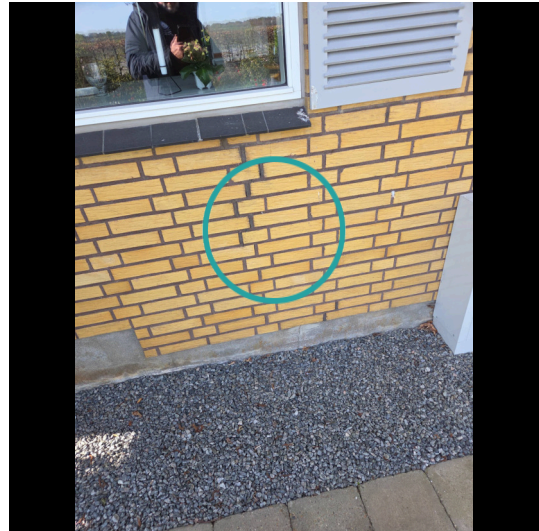
Ydervægge har enkelte revner, bl.a. mod vej under vinduet mod køkken.

Forholdet vurderes at give anledning til fugtindtrængning, hvilket kan medføre skader på de bagvedliggende konstruktioner på sigt. Revnerne vurderes i sig selv at være stabile, men er dog af en sådan karakter, at yderligere udvikling over en længere årrække samt mindre revnedannelse efter reparation kan forekomme.

Udkradsning og udbedring af fuger

Udbedringseksempel: Eftergang af fuger. Forvitrede/løse fuger, synlige revner og huller i fuger udbedres ved udkradsning og omfugning. Fuger udkradses i fuld bredde til dybde min. 15 mm fra den færdige fugeoverflade. I ældre facader udkradses til dybde min. 25 mm. Efter rengøring og vanding efterfuges med tilbageliggende fuger.

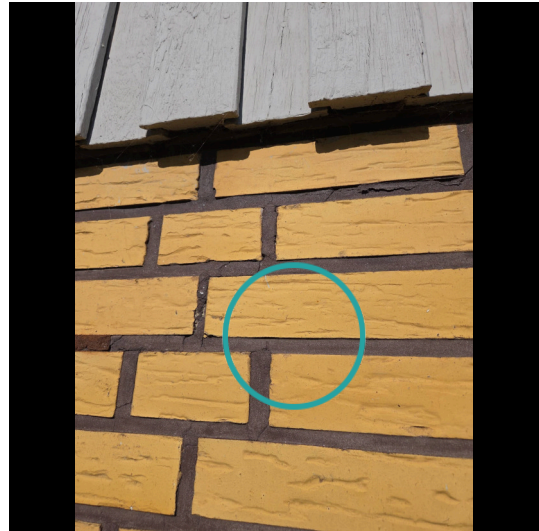
**Ydervægge****SKADE:**

Der er områder med porøse fuger i murværket, ses f.eks. mod øst

Omfanget er på nuværende tidspunkt så begrænset, at der ikke skønnes at være nogen risiko.

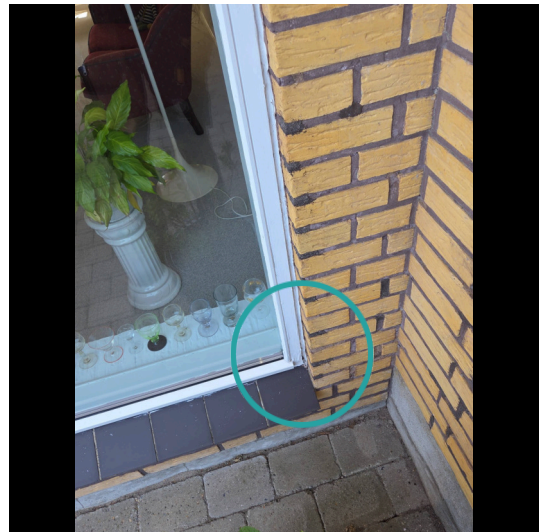
**Døre/vinduer/porte****SKADE:**

Fuger omkring døre og vinduer har mistet elasticiteten, og mangler vedhæftning mellem murværk og karm

Omfanget er på nuværende tidspunkt så begrænset, at der ikke skønnes at være nogen risiko.

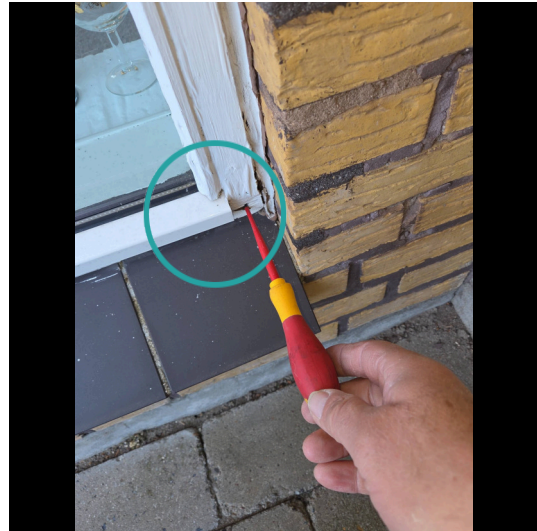
Der er nedbrydning i vinduerne enkelte steder, mest mod have

Nedbrydningen vurderes at fortsætte på længere sigt.

Udskiftning af nedbrudt træ

Udbedringseksempel: Udskiftning af nedbrudt træ. Det nedbrudte træ skæres væk og et stykke træ af samme sort og densitet tildannes nøjagtigt og indsættes i stedet for det beskadigede. Det reparerede område grundes og malebehandles på begge sider. Det udskiftede træværk afvaskes, slibes og males en gang.

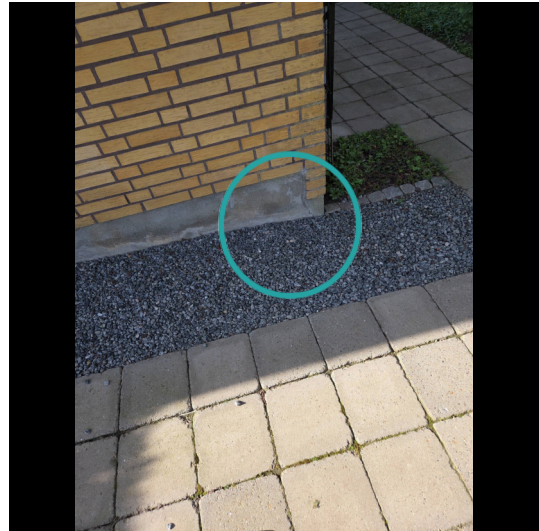
**Fundament/sokkel****SKADE:**

Der er enkelte revner i sokkel især hjørne mod vest

Omfanget er på nuværende tidspunkt så begrænset, at der ikke skønnes at være nogen risiko.

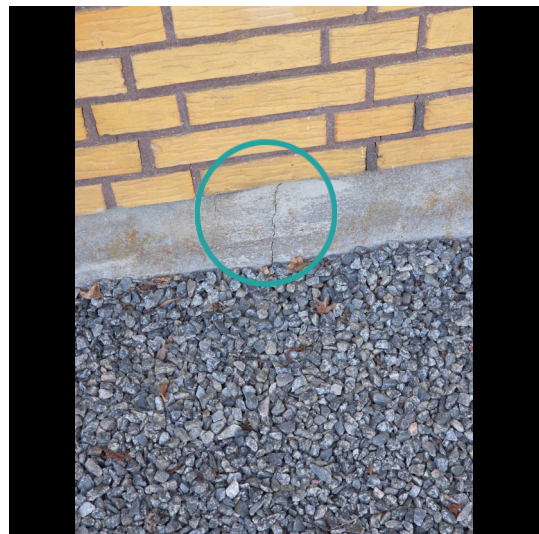
**Fundament/sokkel****SKADE:**

Der er revner i sokkel under vinduet mod vej. Revnerne fortsætter op i ydervæggen

Omfanget er på nuværende tidspunkt så begrænset, at der ikke skønnes at være nogen risiko.

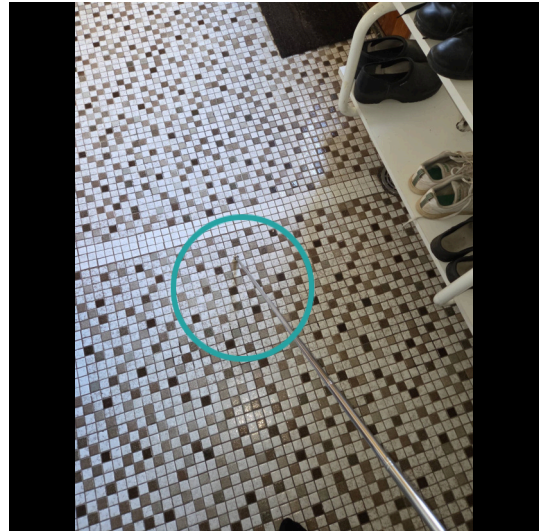
Der er gulvklinter med mangelfuld vedhæftning til underlaget bl.a. midt gulv og ved dør

Omfanget er på nuværende tidspunkt så begrænset, at der ikke skønnes at være nogen risiko.

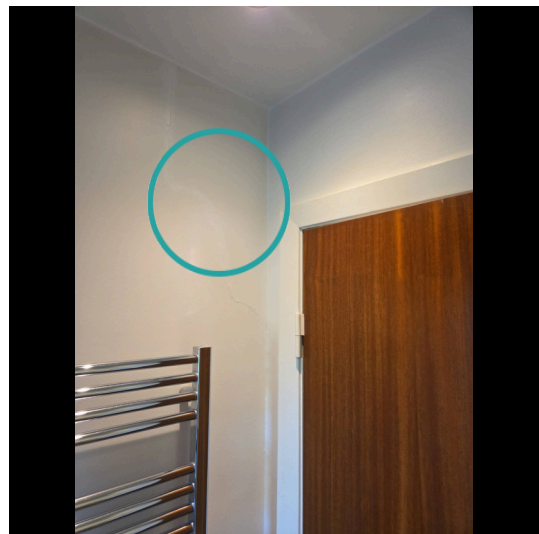
Der er registreret revner i enkelte vægge bl.a. mod bad og stue.

Omfanget er på nuværende tidspunkt så begrænset, at der ikke skønnes at være nogen risiko.

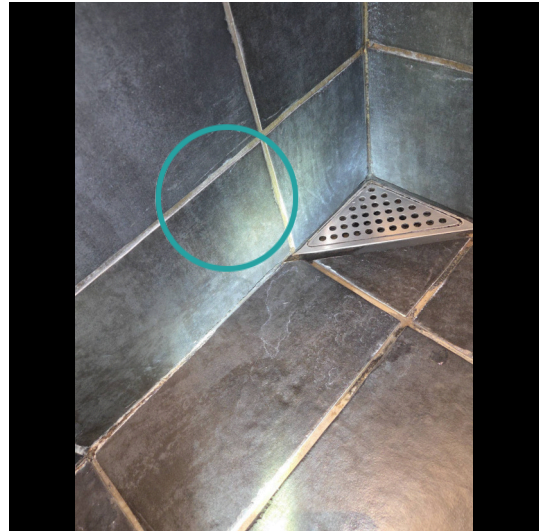
Der er defekte elastiske fuger i bruseniche ved gulv

Der er tale om fuger, som er direkte vandbelastede, hvorfor der er risiko for skader på de omkringliggende konstruktioner og installationer.

Eftergang af fuger

Udbedringseksempel: Eftergang af fuger i vådrum. Eksisterende fuger udskæres. Underlaget rengøres omhyggeligt, fugesider affedtes. Fugemassen påføres ved brug af flisebræt, og smøres ud for at fylde mellemrummet mellem fliser og klinker.

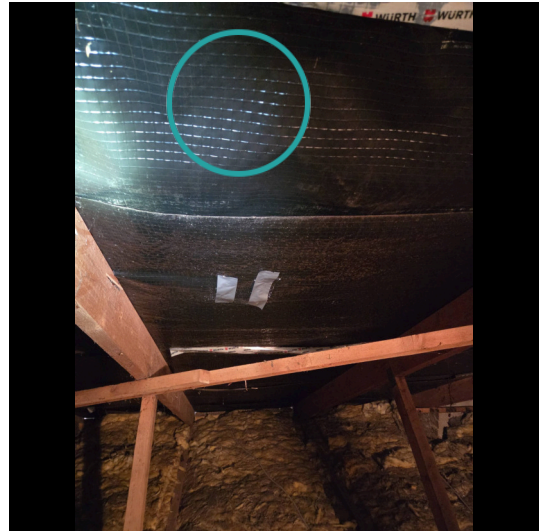
Undertaget i område ved tilbygning er porøs med påbegyndende slid og ælde og enkelte samlinger med begrænset overlæg.

Forholdet kan fortsat udvikle sig, og der er nærliggende risiko for skader på andre bygningsdele.

Udbedring/reparation af undertag

Udbedringseksempel: Aftagning af tagbelægning, reparation, opstramning af undertag og genudlægning af tagbelægning. Undertaget repareres og strammes op, så det højst hænger 10-15 mm. Fjedre til fastholdelse af undertag monteres på taglæggerne udefra. Den nedtagne tagbelægning genoplægges på lægteunderlaget.

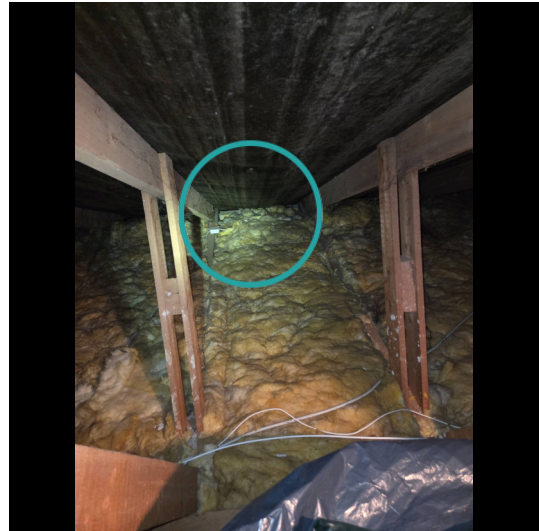
Der er begrænset ventilation ved tagfoden

Konstruktionen har henstået sådan i en længere årrække uden følgeskader, der vurderes derfor ikke at være nærliggende risiko for skade.

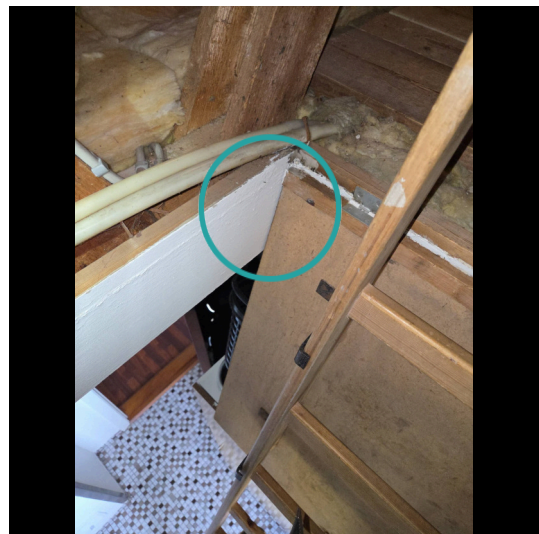
Løftlem mangler tætningslister og er uisoleret

Konstruktionen har henstået sådan i en længere årrække uden følgeskader, der vurderes derfor ikke at være nærliggende risiko for skade.

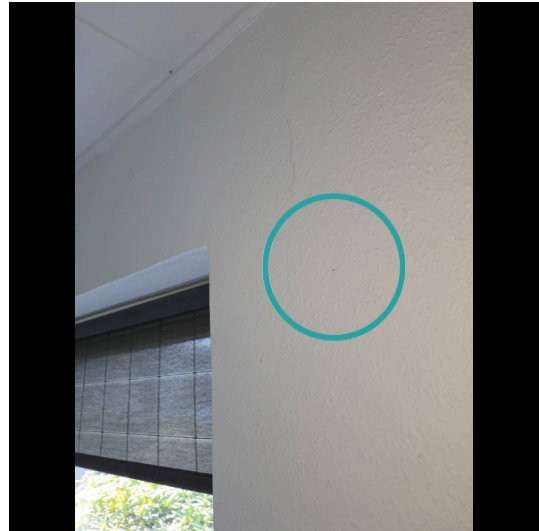
**Stueplan****SKADE:**

Der er registreret enkelte revner i vægge i områder ved vinduet bl.a. I værelse

Omfanget er på nuværende tidspunkt så begrænset, at der ikke skønnes at være nogen risiko.

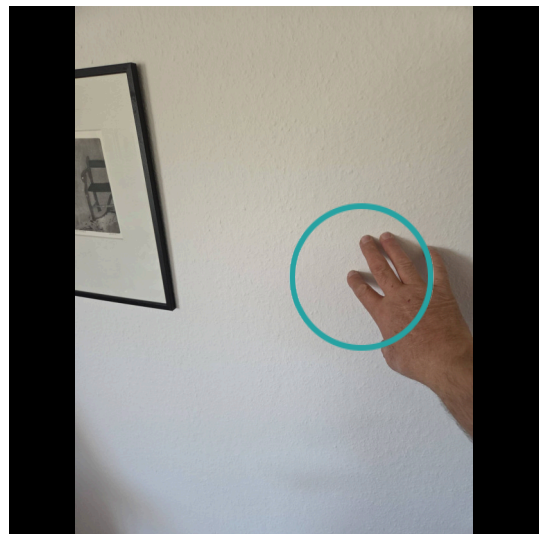
**Stueplan****SKADE:**

Der er konstateret områder, hvor vægpuds har begrænset vedhæftning til underlaget bl.a. I stue mod øst.

Omfanget er på nuværende tidspunkt så begrænset, at der ikke skønnes at være nogen risiko.

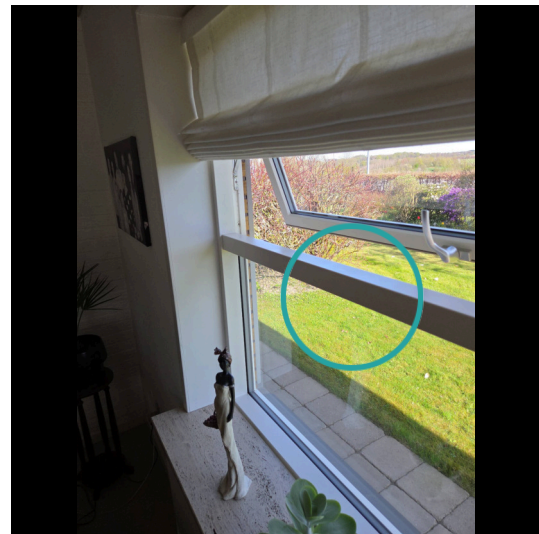
Der er ikke den påbudte redningsåbning i rummet

Der er risiko for personskade i tilfælde af brand.

Etablering af godkendt redningsåbning

Opgaven har ikke været mulig at prissætte, det anbefales at kontakte en tømrer med henblik på udredning af opgaven og tilbud på udbedring.

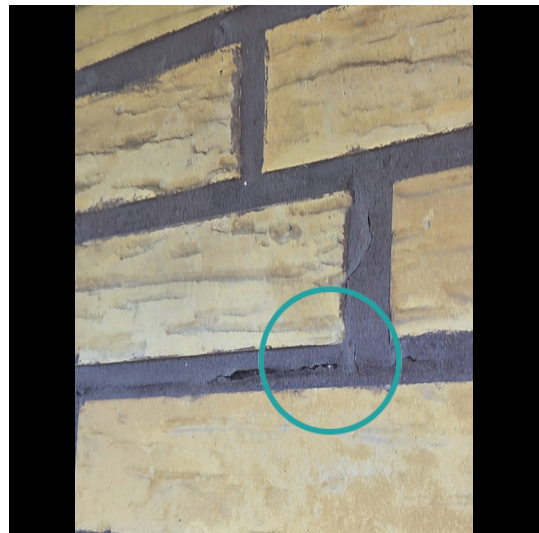
**Ydervægge****SKADE:**

Der er områder med porøse fuger i murværket, ses f.eks. mod syd

Omfanget er på nuværende tidspunkt så begrænset, at der ikke skønnes at være nogen risiko.

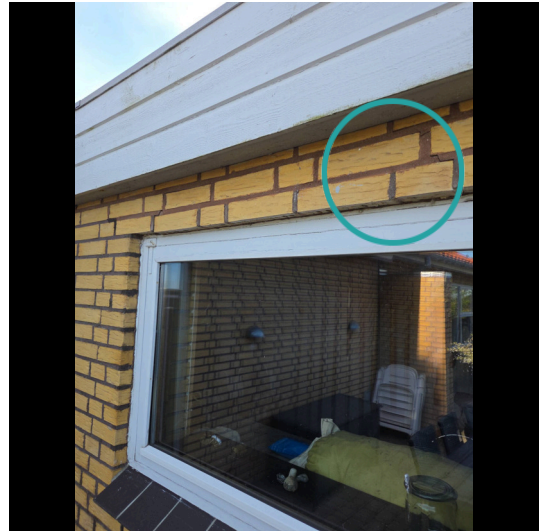
**Ydervægge****SKADE:**

Tegloverligger / fuger over vindue især mod have er revnet

Forholdet ødelægger facadens tæthed og vil kunne give følgeskader på de bagvedliggende konstruktioner på længere sigt.

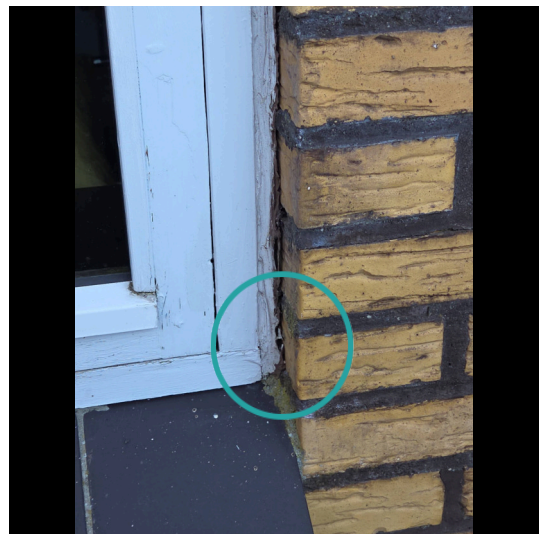
**Døre/vinduer/porte****SKADE:**

Fuger omkring døre og vinduer har mistet elasticiteten, og mangler vedhæftning mellem murværk og karm

Der kunne ikke registreres følgeskader ved besigtigelsen, og der vurderes ikke at være nærliggende risiko for skade.
