Realsyn+ for

Tujavej 16,
4600 Køge

Bygningsoversigt

Dato for besigtigelse: 21-04-2026

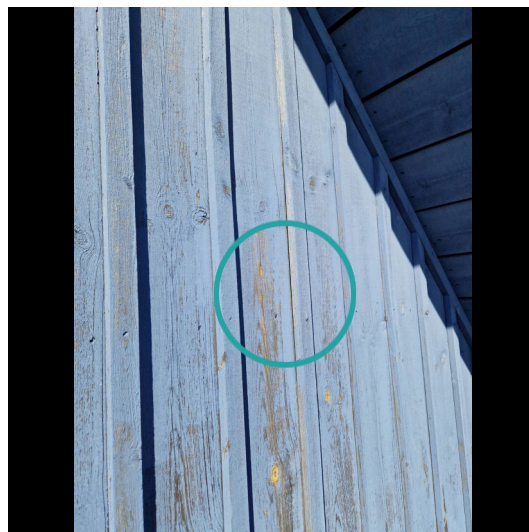
Ydervægge

Træbeklædningen på f.eks øst gavlen er gået lidt fra hinanden

Det vurderes, at skaden kan udvikle sig på længere sigt.

Udskiftning af beklædning

Udbedringseksempel: Udskiftning med bræddebeklædning af fyrretræ med lister. Bræddebeklædning med lister opsættes på ydervæg og behandles med plastalkydræbeskyttelse. Nedrivning af eksisterende bræddebeklædning. Ny bræddebeklædning monteres. Beklædningen malerbehandles med træbeskyttelse.

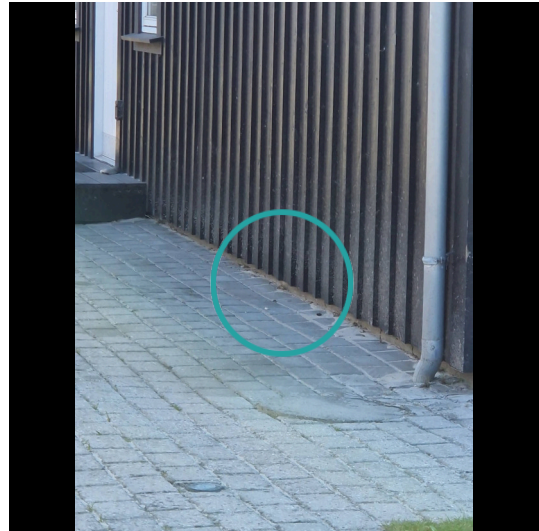
Ydervægge

Afstanden fra terræn til træbeklædningen er lavere end det anbefales

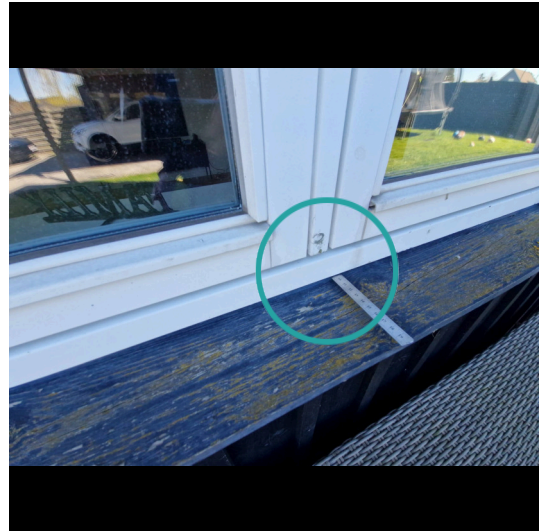
Døre/vinduer/porte

Der mangler fuger mellem vinduernes bundkarm og sålbænk

Der er risiko for fugtindtrængen og skader på de underliggende/bagvedliggende konstruktioner i visse vejr situationer

Eftergang af fuger

Udbedringseksempel: Eftergang af fuger. Kontaktflader mellem fuger og omgivende bygningsdele afrenses. Udrensning/udkradsning af eksisterende fuger, stopning, fugeunderlag og elastisk fuger.

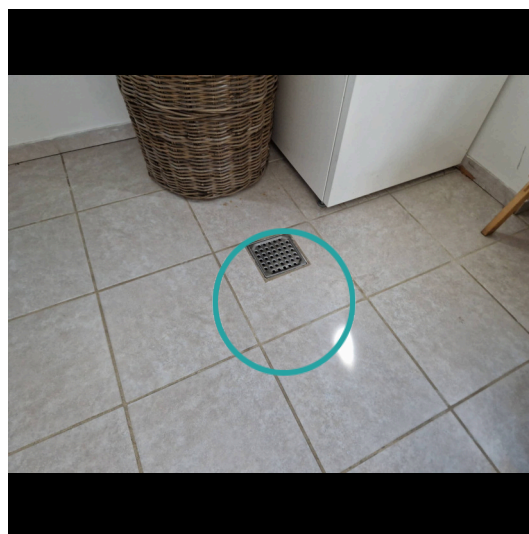
Stueplan

Gulvklinken ved gulvafløb mangler vedhæftning

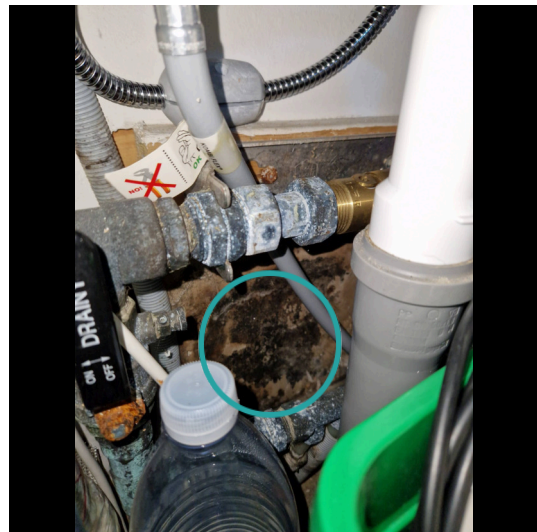
Stueplan

Der er misfarvninger i vaskeskab

Det vurderes, at skaden kan udvikle sig på længere sigt.

Forholdet skønnes at være fra kondensdannelser fra vandrør

Etablering af vådrumssikring

Udbedringseksempel: Etablering af vådrumssikring. Udskiftning af belægning og vådrumsbehandling. Belægningen aftages. Underlaget rengøres omhyggeligt. Overfladen vådrumsbehandles. Der skal anvendes et komplet system til vandtætning med produkter fra samme godkendelse. Overflader primes og forsegles i hjørner, omkring rørgennemføringer og ved overgang væg/gulv. Heldækkende tætningsmasse påføres. Feksibel fliseklæb, påføres. Uglaserede belægning, som type Winckelmans, opsættes, fuges og afrenses. I hjørner og i overgang væg og gulv samt omkring sanitære installationer fuges med elastisk, vådrums siliconefugemasse.

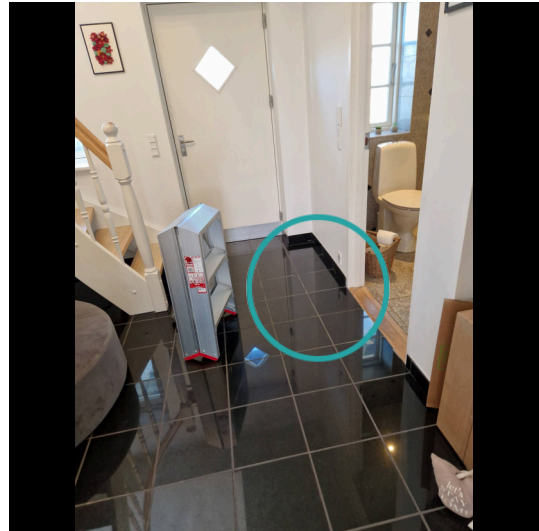
Stueplan

Der er gulvklinter med mangelfuld vedhæftning til underlaget f.eks mod badeværelse

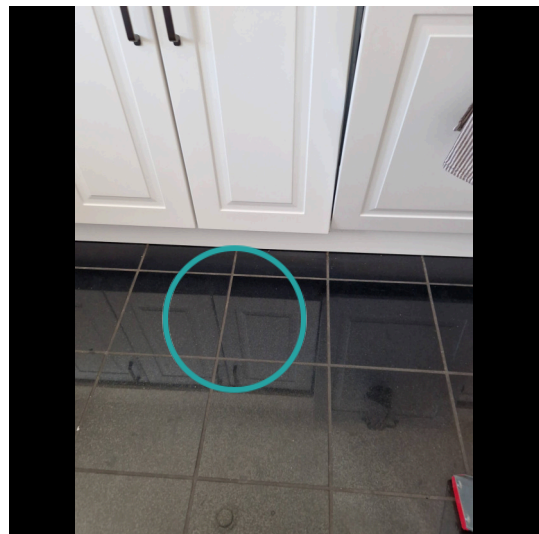
Stueplan

Der er gulvklinter med mangelfuld vedhæftning til underlaget f.eks ved vasken

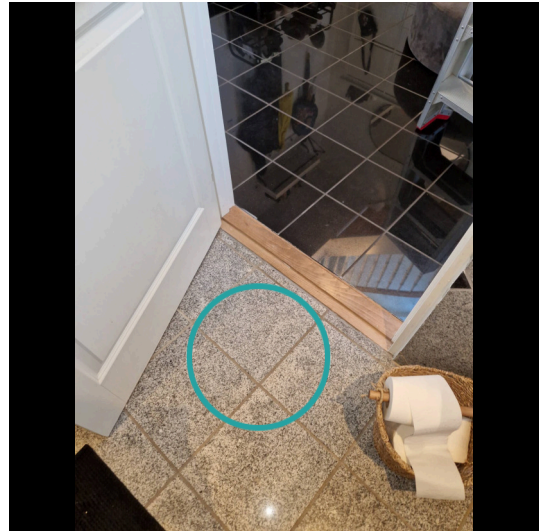
Stueplan

Der er gulvklinter med mangelfuld vedhæftning til underlaget nær døren

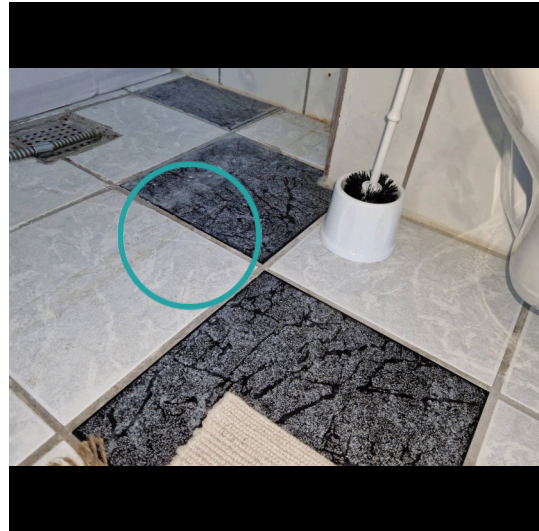
Der er ikke tilstrækkeligt fald mod gulv afløb

Det kan medføre, at vand trænger ud fra rummet ved tilstopning/overløb og giver skader her.

Udbedring af fald på gulvbelægning

Udbedringseksempel: Udbedring af gulvbelægning inkl. vådrumsbehandling. Underlaget rengøres omhyggeligt. Gulvbelægningen vådrumsbehandles. Der skal anvendes et komplet system til vandtætning med produkter fra samme godkendelse. Overflader primes og forsegles i hjørner, omkring rørgennemføringer og ved overgang væg/gulv. Heldækkende tætningsmasse påføres. Gulvbelægning opsættes, fuges og afrenses. I hjørner, og i overgang væg og gulv samt omkring sanitære installationer fuges med elastisk, vådrums siliconefugemasse.

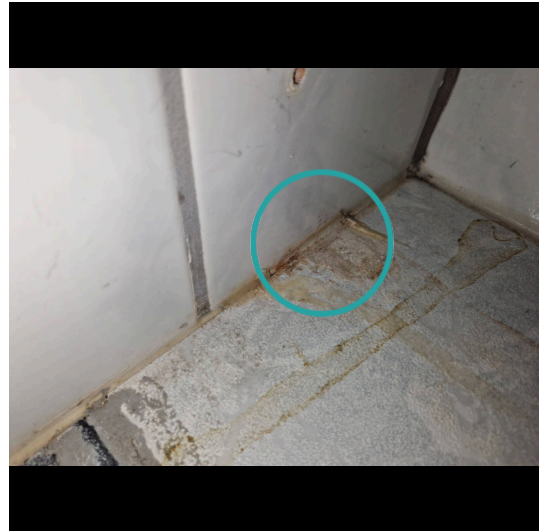
1. Sal

Der er defekte elastiske fuger i bruseniche ved gulv

Der er tale om fuger, som er direkte vandbelastede, hvorfor der er risiko for skader på de omkringliggende konstruktioner og installationer.

Eftergang af fuger

Udbedringseksempel: Eftergang af fuger i vådrum. Eksisterende fuger udskæres. Underlaget rengøres omhyggeligt, fugesider affedtes. Fugemassen påføres ved brug af flisebræt, og smøres ud for at fylde mellemrummet mellem fliser og klinker.

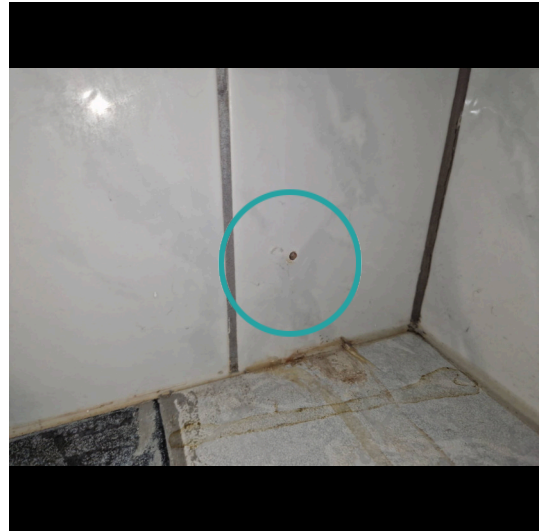
Der er åbne skruehuller i brusenichen

Der er tale om vægge med direkte vandbelastning, hvorfor der er risiko for skader på de omkringliggende konstruktioner og installationer.

Udskiftning af vægfliser

Udbedringseksempel: Udskiftning af vægfliser og vådrumsbehandling. Vægfliser aftages. Underlaget rengøres omhyggeligt. Væggen vådrumsbehandles. Der skal anvendes et komplet system til vandtætning med produkter fra samme godkendelse. Overflader primes og forsegles i hjørner, omkring rørgennemføringer og ved overgang væg/gulv. Heldækkende tætningsmasse påføres. Vægfliser opsættes, fuges og afrenses. I hjørner, og i overgang væg og gulv samt omkring sanitære installationer fuges med elastisk, vådrums siliconefugemasse.

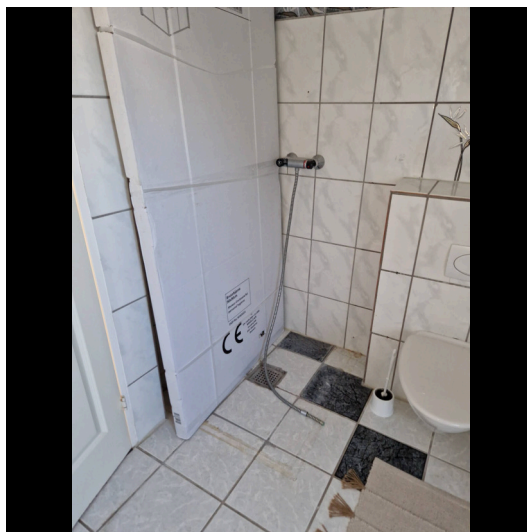
Der er gulvklinter og vægfliser med mangelfuld vedhæftning til underlaget i brusenichen

Der er tale om gulv og væg med direkte vandbelastning, hvorfor der er risiko for skader på de omkringliggende konstruktioner og installationer.

Udskiftning af vægfliser

Udbedringseksempel: Udskiftning af vægfliser og vådrumsbehandling. Vægfliser aftages. Underlaget rengøres omhyggeligt. Væggen vådrumsbehandles. Der skal anvendes et komplet system til vandtætning med produkter fra samme godkendelse. Overflader primes og forsegles i hjørner, omkring rørgennemføringer og ved overgang væg/gulv. Heldækkende tætningsmasse påføres. Vægfliser opsættes, fuges og afrenses. I hjørner, og i overgang væg og gulv samt omkring sanitære installationer fuges med elastisk, vådrums siliconefugemasse.

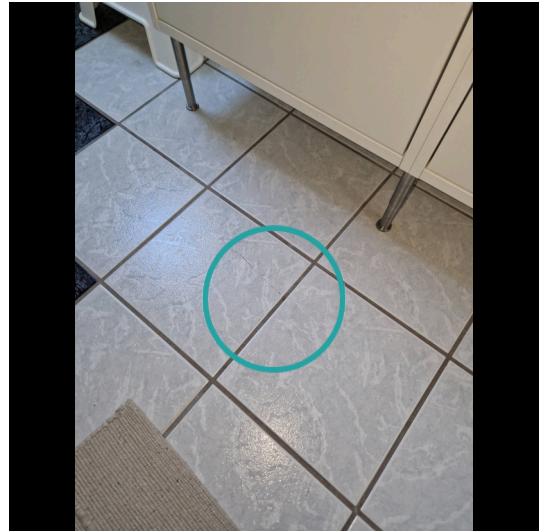
1. Sal

Der er revnede gulvklinke nær vasken

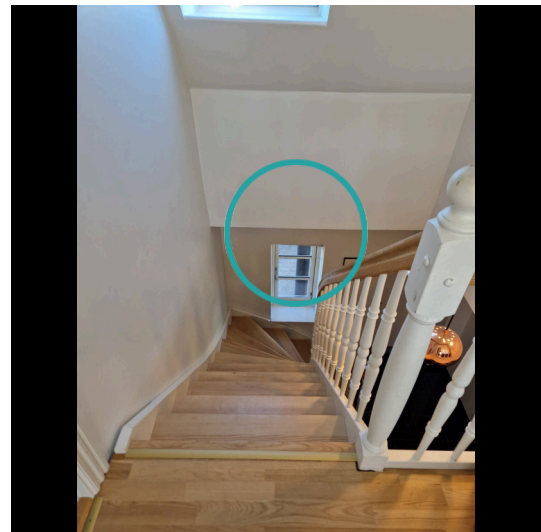
Der er ikke det krævet frihøjde ved trappen

Der er risiko for personskade

**Indhent tilbud****Indhent tilbud fra tømrer**

Opgaven har ikke været mulig at prissætte, det anbefales at kontakte en tømrer med henblik på udredning af opgaven og tilbud på udbedring.

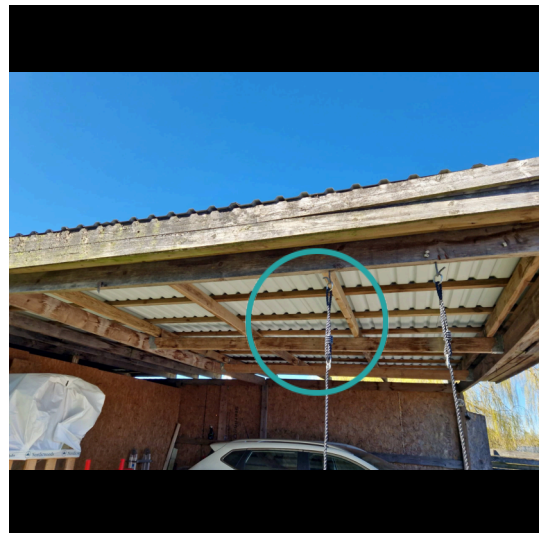
Tag

Konstruktionen opbygning er under dimensioneret.

Der kan være risiko for brud ved f.eks højre snelast

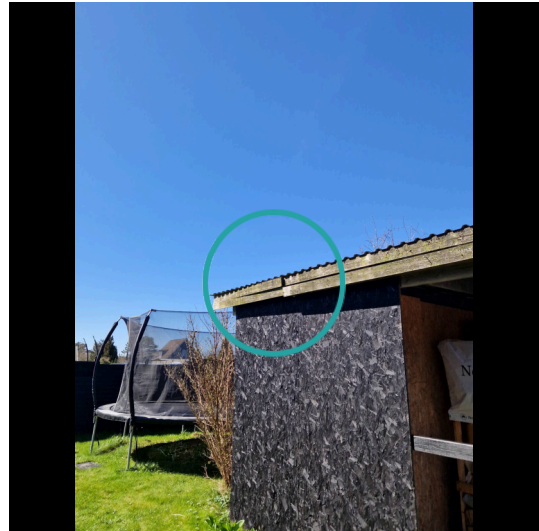
Udvendigt træværk omkring carporten er løst

Forholdet kan fortsat udvikle sig, og der er nærliggende risiko for skader på andre bygningsdele.

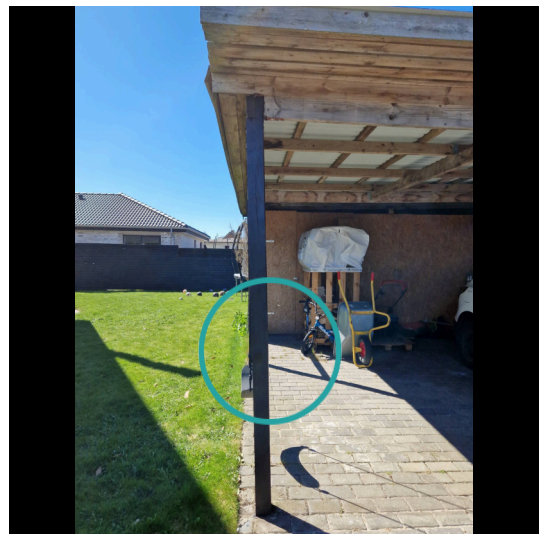
Det skønne ikke at bygningens stabilitet er udført korrekt og der ses skævheder i facaderne

Der er risiko for svigt i visse vejr situationer

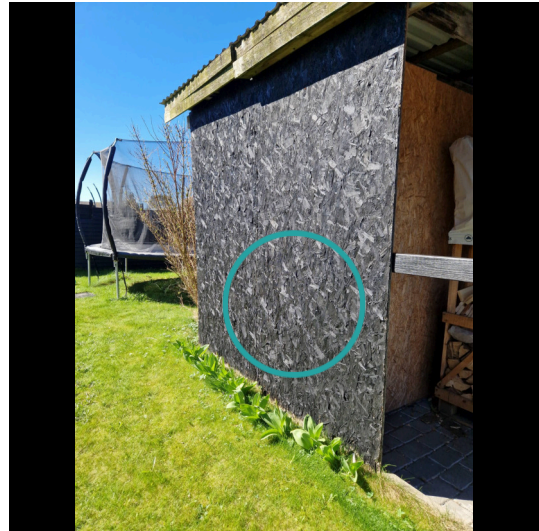
Ydervægge

Der er monteret osb plader som beklædning

Osb pladerne er fugt sugende og vil nedbrydes på sigt
