Realsyn+ for

Therosevej 18,  
4583 Sjællands Odde

### Bygningsoversigt

LITRA A - Beboelse/carport/udhus

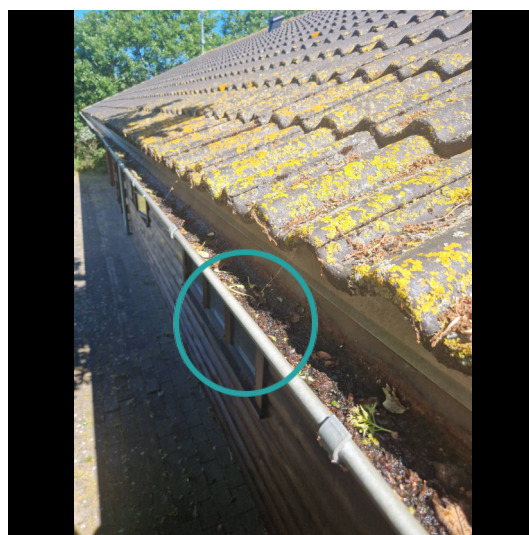
Tagrenden er med rust i bund eksempelvis mod Vej

Risiko for utætheder og hermed skade på øvrige / tilstødende konstruktioner

**634,00 Pr lbm\*****Udskiftning/montering af tagrende**

Udbedringseksempel: Udskiftning af let tagrende. Den nederste række tagsten/tagplader demonteres/afløftes. Tagrenden nedtages. Tagrende monteres, endebunde og tudstykke monteres ved overgang til nedløb. Tagsten/tagplader genmonteres.

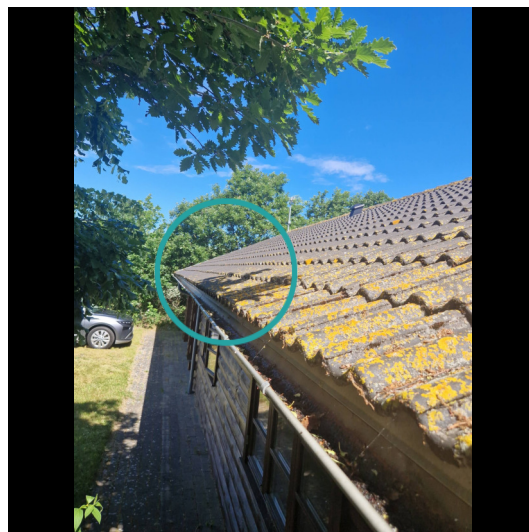
Tagdækning er stedvist med ujævnheder eksempelvis mod Nordvest

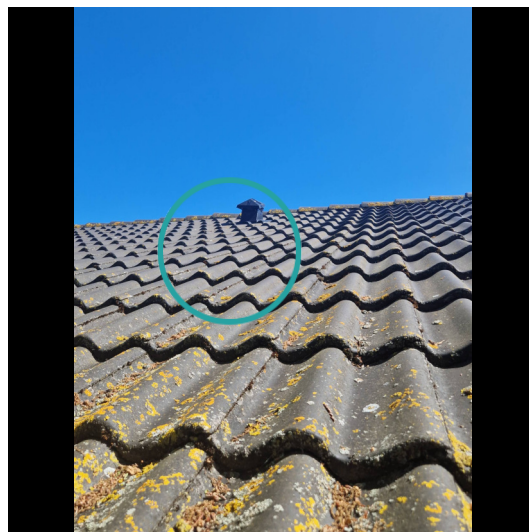
Defekt taghætte /taghætte med tape mod vej cirka midt på bygningen

Der er risiko for yderligere skadesudvikling utætheder og hermed skade på underliggende / bagvedliggende konstruktioner

## Eftergang af taghætte

Udbedringseksempel: Eftergang af taghætte Fastgøres og placeres korrekt i tagfladen.

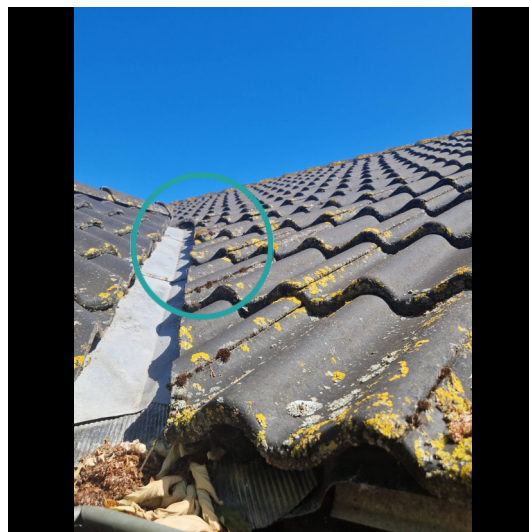
Enkelte manglende tilpassede betonsten ved skotrender eksempelvis mod sydvest og sydøst og enkelte let gabende betonsten ved skotrender eksempelvis mod Sydvest og sydøst

Er i mindre omfang og betonsten skønnes at være rimelige tætte i sig selv og skotrender skønnes fortsat at være tætte

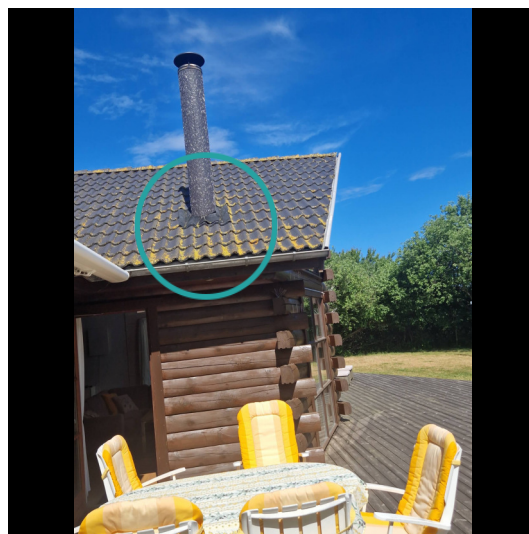
Let gabende inddækning under skorsten

Er i mindre omfang og der skønnes ikke at ske skader grundet dette

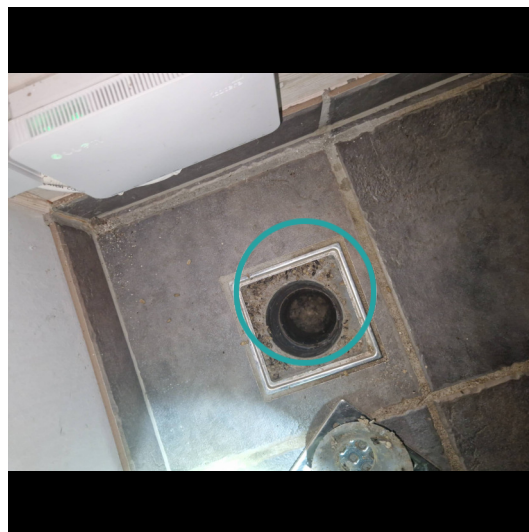
Gulvafløb er fyldt med skønnet byggematerialer

Eventuelt utætheder bliver ikke lidt korrekt væk med risiko for utætheder og skade på øvrige / tilstødende konstruktioner

## Udskiftning af gulvafløb

Udbedringseksempel: Udskiftning af gulvafløb i betongulv med fliser/klinker. Afløbsskål ophugges og udskiftes med ny afløbsskål af rustfrit stål med ramme og 140 x 140 mm rist. Inkl. membranklemflange, vandlås og studse for sideindløb. Afløbsskålen tilsluttes afløbssystemet. Beton udstøbes omkring gulvafløbet til plan med eksisterende betonlag.

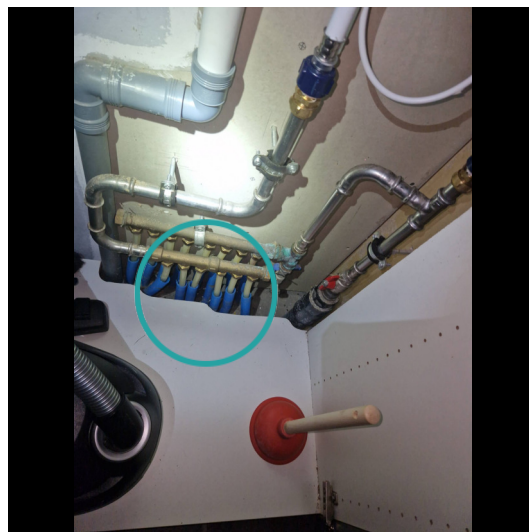
Der mangler skønnet tilstrækkelig med omkring støbning af rør igennem terrændæk ved vandvarmer

Radonsikring skønnes at være udført korrekt længere nede i konstruktionen

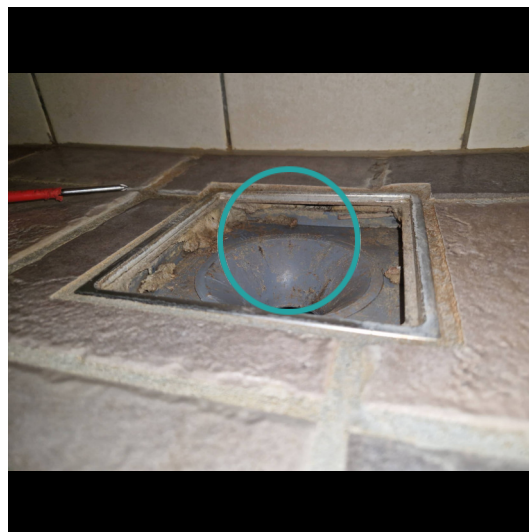
Der er gabende samling mellem gulv afløb og rist/ramme i brusenichen

Der er risiko for utætheder og hermed skade på underliggende / bagvedliggende konstruktioner

## Udskiftning af gulv afløb

Udbedringseksempel: Udskiftning af gulv afløb i betongulv med fliser/klinker. Afløbsskål ophugges og udskiftes med ny afløbsskål af rustfrit stål med ramme og 140 x 140 mm rist. Inkl. membranklemflange, vandlås og studse for sideindløb. Afløbsskålen tilsluttes afløbssystemet. Beton udstøbes omkring gulv afløbet til plan med eksisterende betonlag.

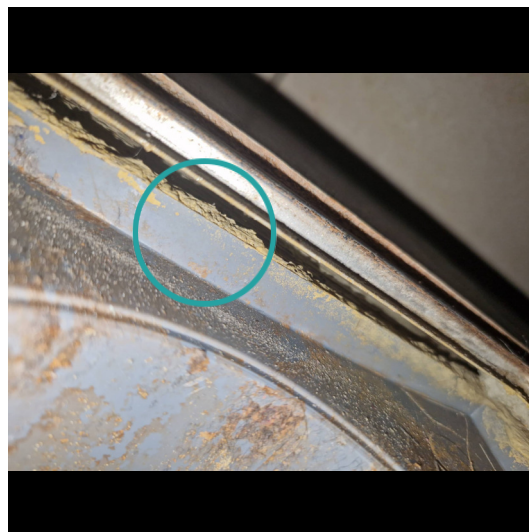
Der er gabende samling mellem gulv afløb og rist ramme i brusenichen

Der er risiko for utætheder og hermed skade på underliggende / bagvedliggende konstruktioner

## Udskiftning af gulv afløb

Udbedringseksempel: Udskiftning af gulv afløb i betongulv med fliser/klinker. Afløbsskål ophugges og udskiftes med ny afløbsskål af rustfrit stål med ramme og 140 x 140 mm rist. Inkl. membranklemflange, vandlås og studse for sideindløb. Afløbsskålen tilsluttes afløbssystemet. Beton udstøbes omkring gulv afløbet til plan med eksisterende betonlag.

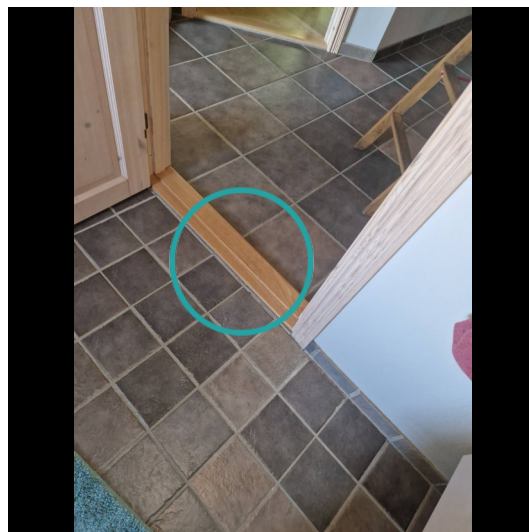
Enkelte revnede /defekte fuger eksempelvis mellem gulvklinter og dørbundstykke

Uden for den hårdt vådrumsbelastede del af området

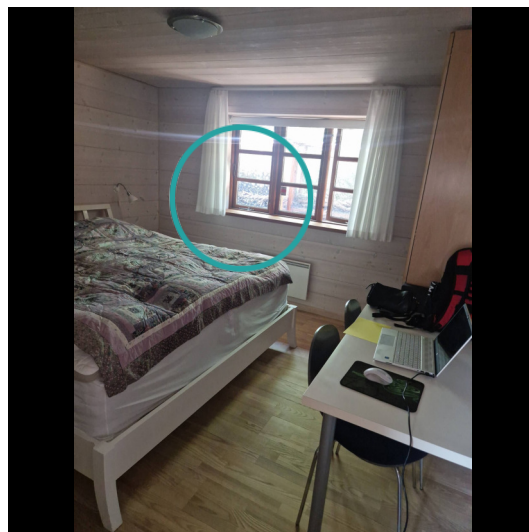
Vinduer i værelserne overholder ikke kravet til redningsåbning (idet der bl.a. er monteret holdebeslag på vinduer) og dør i værelse mod syd øst er med indvendig lås

Der er risiko for personskade i tilfælde af brand.

Forholdet kan evt. afhjælpes ved montering af røgalarm tilsluttet el-nettet, jf. BR18.

## Etablering af godkendt redningsåbning

Opgaven har ikke været mulig at prissætte, det anbefales at kontakte en tømrer med henblik på udredning af opgaven og tilbud på udbedring.

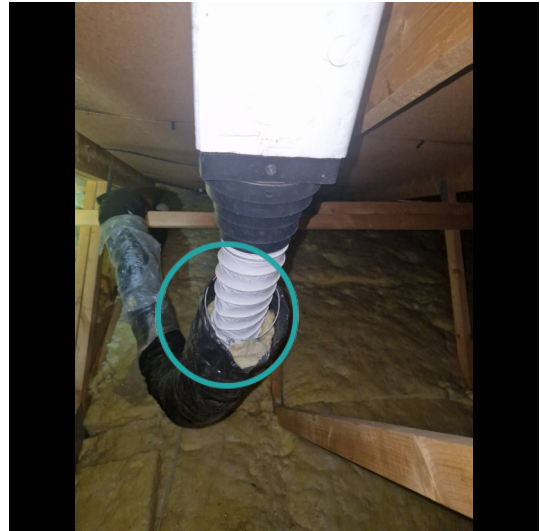
Afkastrør for badeværelser og køkken mangler kondensisolering stedvist på rør eksempelvis mod undertaget mod syd øst

Konstruktionen skønnes at have stået sådan igennem flere år uden der kunne konstateres skader grundet dette ved besigtigelsen

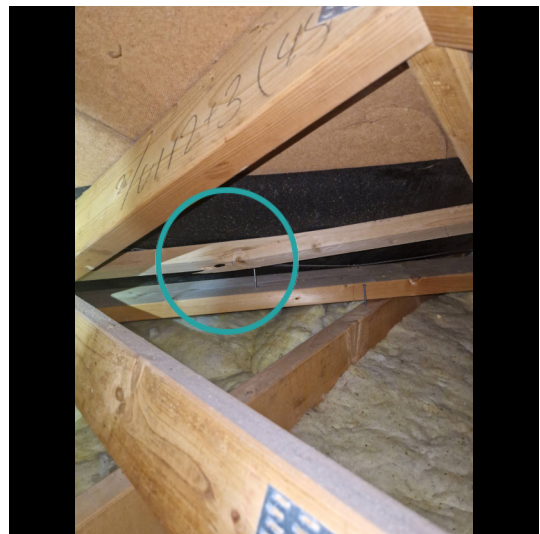
Revnet/defekt lægte ved skotrende mod nordøst

Konstruktionen skønnes nu at have stået sådan siden opførsel

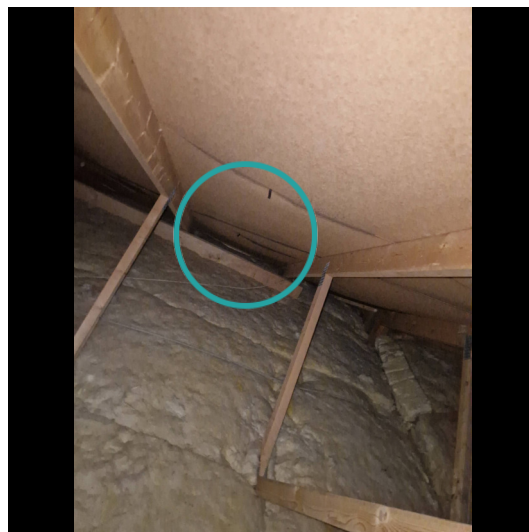
Ventilationsforholdene af tagkonstruktionens skønnes at være begrænset/manglende i det der Flere steder er isoleret for tæt til undertaget i tagfod og der mangler udluftningsventiler i undertaget

Konstruktionen skønnes at have stået sådan igennem flere år uden der kunne konstateres skader grundet dette ved besigtigelsen

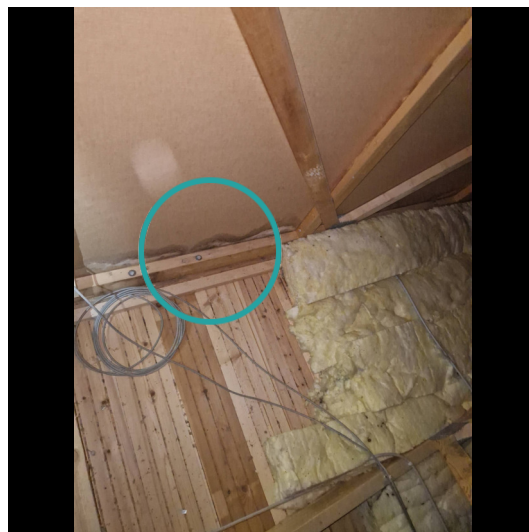
Vindpap i gavle er enkelte steder fugtjoldet eksempelvis mod nord

Det vurderes, at skaden kan udvikle sig på længere sigt.

## Montering/udbedring af vindpap/vindspærre

Udbedringseksempel: Montering/udbedring af vindpap/vindspærre. Iht. fabrikantens anvisninger.

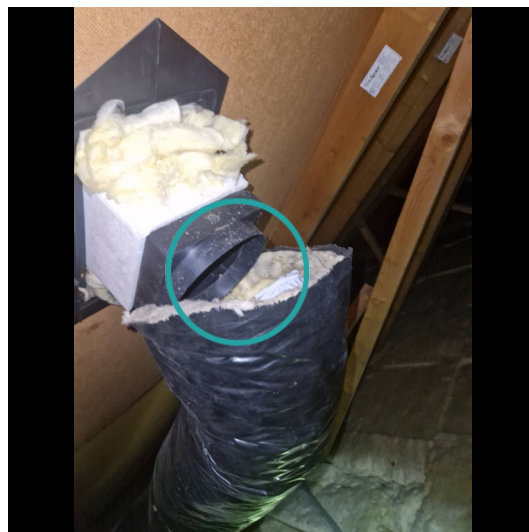
Aftræksrør for skønnen emhætte er ikke afsluttet i taghætte

Risiko for blandt andet fugt og hermed skade på øvrige / tilstødende konstruktioner

## Etablering af aftræk fra tagrum inkl. isolering og taghætte

Udbedringseksempel: Etablering af ventilationskanal. Aftrækskanalsystem, som Cembrit. Aftrækskanalen isoleres ved omvikling med lamelmåtter, lagtykkelse 50 mm, afsluttet med Isogenopak. Inkl. taghætte (max rørlængde 3 meter)
