Realsyn+ for

Rugløkke 7,  
6430 Nordborg

Dato for besigtigelse: 29-09-2026

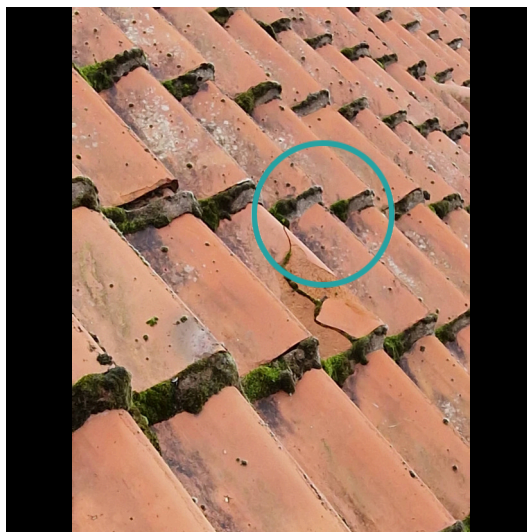
Overstrygningen er nogle steder mangelfuld blandt andet mod syd. Enkelte tagsten har mindre afskalninger og revner, det ses primært nederst mod nordøst.

Forholdet kan give risiko for vandindtrængning og følgeskader på de underliggende konstruktioner.

**Udskiftning af tagsten**

Udbedringseksempel: Udskiftning af tagsten. Tagsten oplægges på lægteunderlaget og fastgøres til dette med bindere Ø 3 mm, som JP-tagstensbindere i hver 3. sten - diagonalbinding.

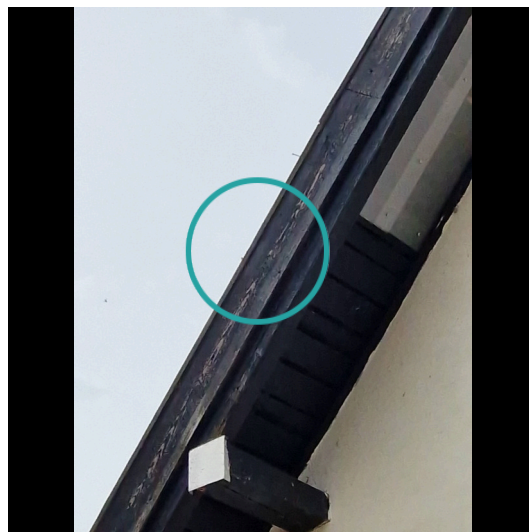
Udhænget har udtøringsrevner, nedbrydninger og begyndende nedbrydninger, det ses i udhængsspær, vindskede og dækbrædder. især mod vest.

Der er risiko for, at træet nedbrydes yderligere.

## Udskiftning af udhængsbrædder

Udbedringseksempel: Udskiftning af udhængsbrædder af træ under tagudhæng. Beklædning af brædder evt. med fer og not, 5. sortering - kvinta. Langs facader opsættes brædderne på undersiden af udhængsspær.

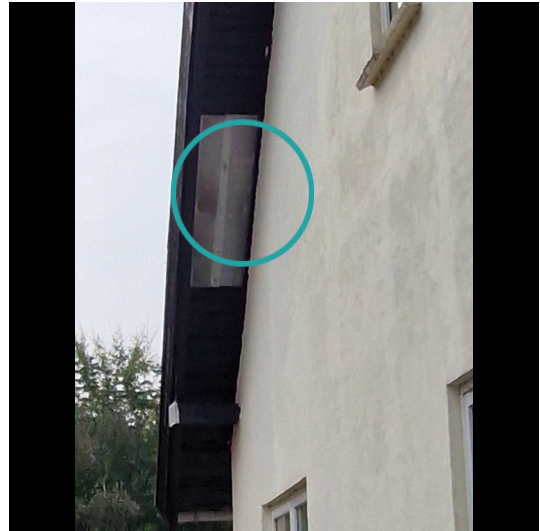
Der mangler underbeklædning ved udhæng mod øst.

Omfanget er på nuværende tidspunkt så begrænset, at der ikke skønnes at være nogen risiko.

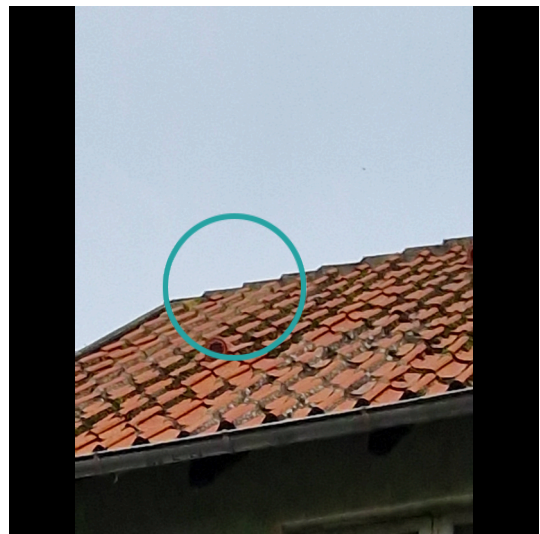
Mørtel ved rygning fremstår i områder med revner og afskalninger, forholdet ses f.eks mod syd.

Forholdet er af mindre omfang og skønnes i det konkrete tilfælde, ikke at få væsentlig indflydelse på bygningsdelens funktion.

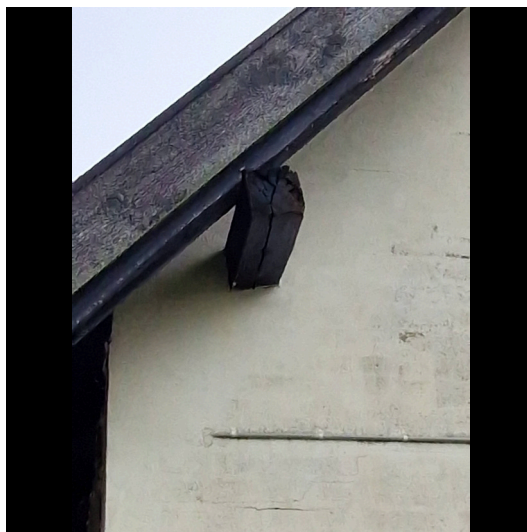
Remender fremstår med nedbrudt træ mod vest.

Udviklingen skønnes at fortsætte, og det kan medføre svigt på længere sigt.

**922,00 Pr styk****Udbedring af remende inkl. montering af kapsel**

Udbedringseksempel: Remender afskæres i muligt omfang, remender smøres, endelukning/kapsel monteres, i muligt omfang monteres kapsel også vandret på toppen af Remende.

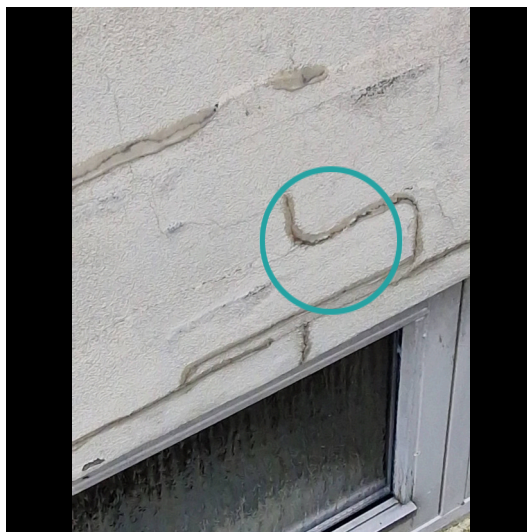
Facadepudsens omkring huset fremstår enkelte steder med mangelfuld vedhæftning, afskalninger og revnedannelser. Forholdene kan eksempelvis konstateres på den vestvendte facade.

Processen vil udvikle sig over mange år, hvor vand og frost påvirker revner og løst puds.

**Eftergang af puds**

Udbedringseksempel: Eftergang af puds på ydervæg. Løst (hult) puds afhugges til præcis begrænsning. Afrenset ydervæg udkastes med mørtel, der afrettes og glattes med trækbræt og slutpuds.

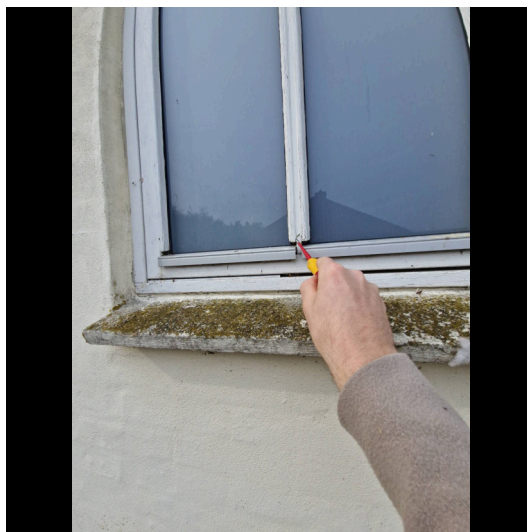
Der er begyndende nedbrydning i nogle vinduer, samt glaslister, det ses bl.a. mod vest og øst.

Der er risiko for, at træet nedbrydes yderligere.

**452,00 Pr lbm\*****Montering af glaslister**

Udbedringseksempel: Montering af glaslister. Evt. eksisterende lister aftages og erstattes af nye lister af vakuumimprægneret fyrretræ. Listen stryges på begge sider med træbeskyttelse og monteres.

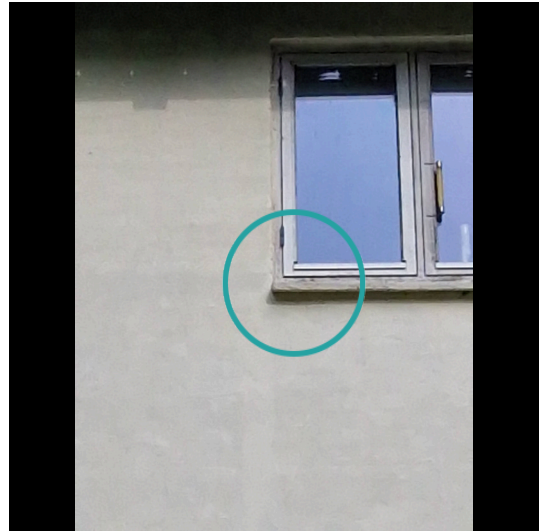
Der er udtøringsrevner i nogle vinduer mod syd

Forholdet er af mindre omfang og skønnes i det konkrete tilfælde, ikke at få væsentlig indflydelse på bygningsdelens funktion.

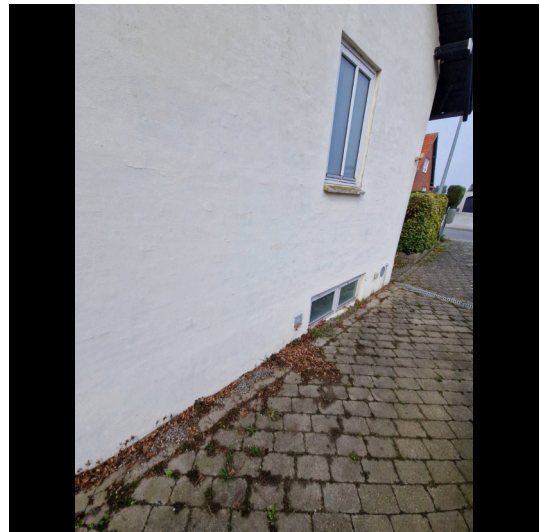
Der er enkelte revner i sokkel, det ses bl.a. mod nord.

Revnedannelsen skønnes at være i ro - mindre udvikling over en længere årrække kan dog forekomme. Mindre revner er almindeligt forekommende i ældre bygninger.

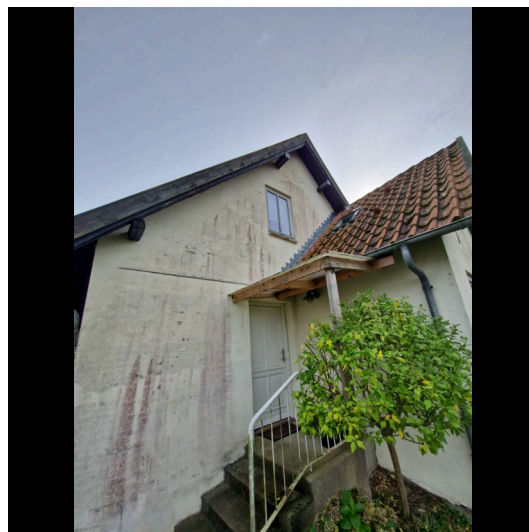
Trappe mod vest har mindre tæring i gelænder. Trappe mod øst har enkelte mindre revner

Der kunne i det konkrete tilfælde umiddelbart ikke konstateres følgeskader eller nærliggende risiko for følgeskader.

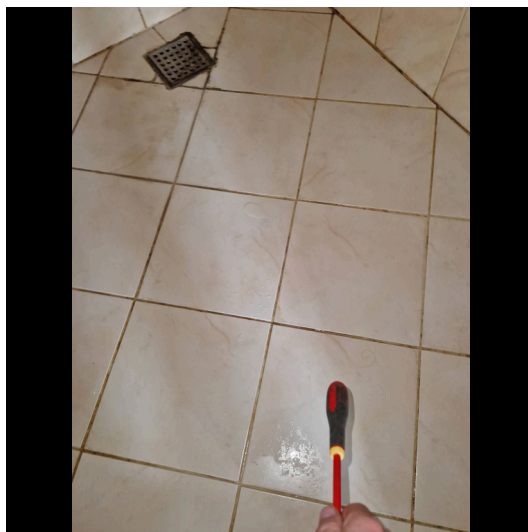
Der er gulvklinter og vægfliser med mangelfuld vedhæftning til underlaget i brusenichen

Der er tale om gulv og væg med direkte vandbelastning, hvorfor der er risiko for skader på de omkringliggende konstruktioner og installationer.

## Udskiftning af klinker/fliser

Udbedringseksempel: Udskiftning af vægfliser. Vægfliser aftages. Underlaget rengøres omhyggeligt. Overflader primes og forsegles i hjørner, omkring rørgennemføringer og ved overgang væg/gulv. Heldækkende tætningsmasse påføres. Vægfliser opsættes, fuges og afrenses. I hjørner, og i overgang væg og gulv samt omkring sanitære installationer fuges med elastisk, vådrums siliconefugemasse.

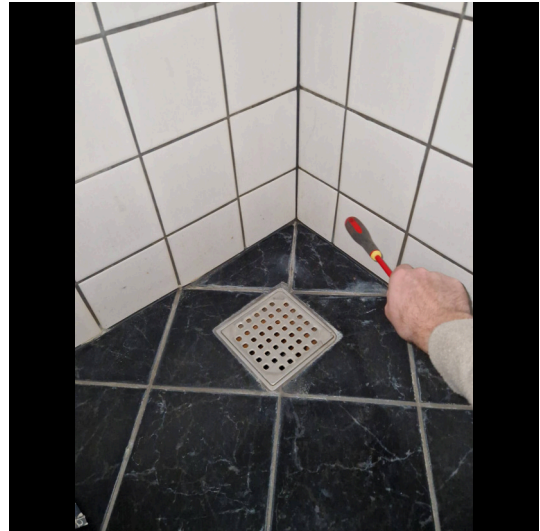
Der er revende vægfliser, samt gulvklinter og vægfliser med mangelfuld vedhæftning til underlaget i brusenichen

Der er tale om gulv og væg med direkte vandbelastning, hvorfor der er risiko for skader på de omkringliggende konstruktioner og installationer.

**Udskiftning af klinker/fliser**

Udbedringseksempel: Udskiftning af vægfliser. Vægfliser aftages. Underlaget rengøres omhyggeligt. Overflader primes og forsegles i hjørner, omkring rørgennemføringer og ved overgang væg/gulv. Heldækkende tætningsmasse påføres. Vægfliser opsættes, fuges og afrenses. I hjørner, og i overgang væg og gulv samt omkring sanitære installationer fuges med elastisk, vådrums siliconefugemasse.

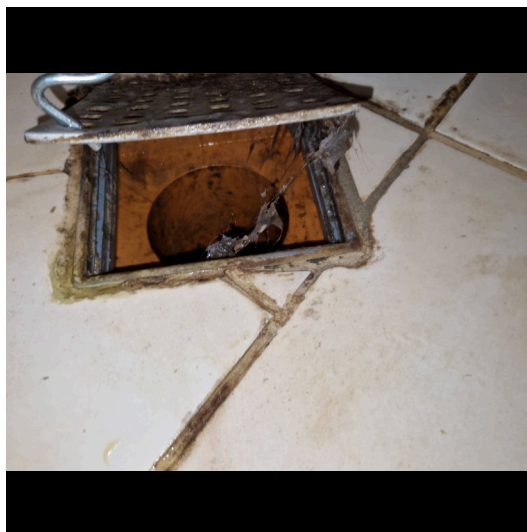
Der er defekte fuger i bruseniche ved gulvafløb.

Der er tale om fuger, som er direkte vandbelastede, hvorfor der er risiko for skader på de omkringliggende konstruktioner og installationer.

## Udskiftning af gulvafløb

Udbedringseksempel: Udskiftning af gulvafløb i betongulv med fliser/klinker. Afløbsskål ophugges og udskiftes med ny afløbsskål af rustfrit stål med ramme og 140 x 140 mm rist. Inkl. membranklemflange, vandlås og studse for sideindløb. Afløbsskålen tilsluttes afløbssystemet. Beton udstøbes omkring gulvafløbet til plan med eksisterende betonlag.

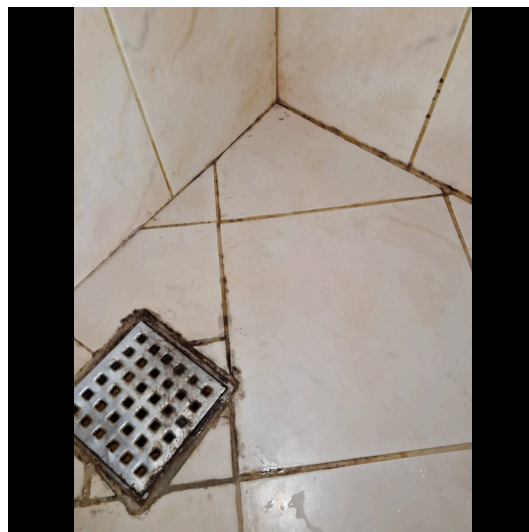
Der er ikke tilstrækkeligt fald mod gulv afløb

Det kan medføre, at der står vand på gulvet efter brug og giver lidt øget vedligeholdelse (evt. brug af svaber).

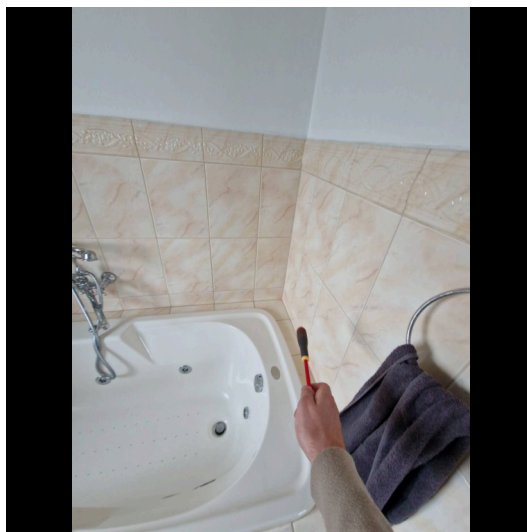
Der er vægfliser med mangelfuld vedhæftning til underlaget ved badekar.

Der er tale om vægge med direkte vandbelastning, hvorfor der er risiko for skader på de omkringliggende konstruktioner og installationer.

## Udskiftning af klinker/fliser

Udbedringseksempel: Udskiftning af vægfliser. Vægfliser aftages. Underlaget rengøres omhyggeligt. Overflader primes og forsegles i hjørner, omkring rørgennemføringer og ved overgang væg/gulv. Heldækkende tætningsmasse påføres. Vægfliser opsættes, fuges og afrenses. I hjørner, og i overgang væg og gulv samt omkring sanitære installationer fuges med elastisk, vådrums siliconefugemasse.

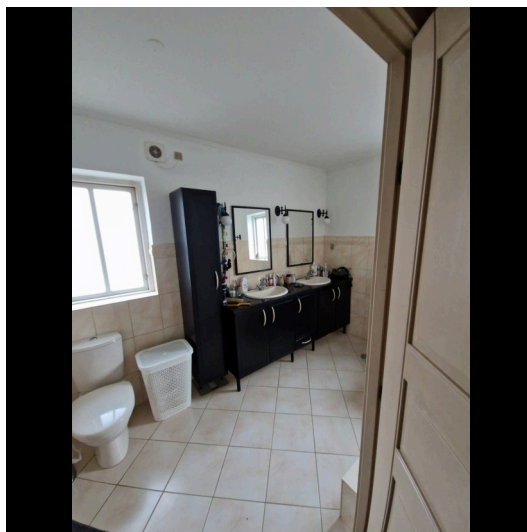
Der mangler gulv afløb udenfor brusenichen.

Det kan give anledning til vandskader ved brud og overløb fra de vandførende installationer.

## Udskiftning af gulv afløb

Udbedringseksempel: Udskiftning af gulv afløb i betongulv med fliser/klinker. Afløbsskål ophugges og udskiftes med ny afløbsskål af rustfrit stål med ramme og 140 x 140 mm rist. Inkl. membranklemflange, vandlås og studse for sideindløb. Afløbsskålen tilsluttes afløbssystemet. Beton udstøbes omkring gulv afløbet til plan med eksisterende betonlag.

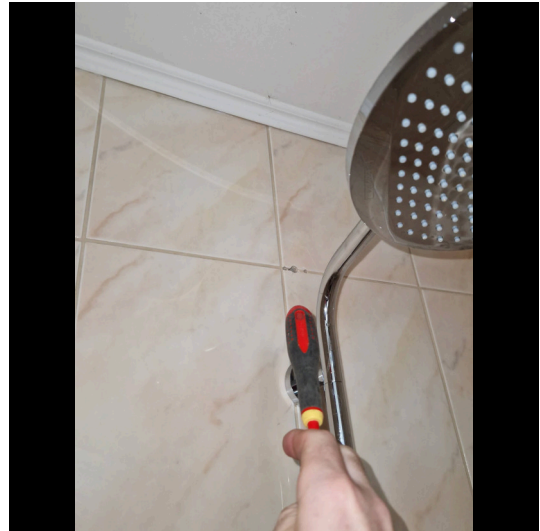
Der er åbne skruehuller i brusenichen.

Forholdet skønnes ikke at medføre nogen risiko pga. dens høje placering over brushovedet.

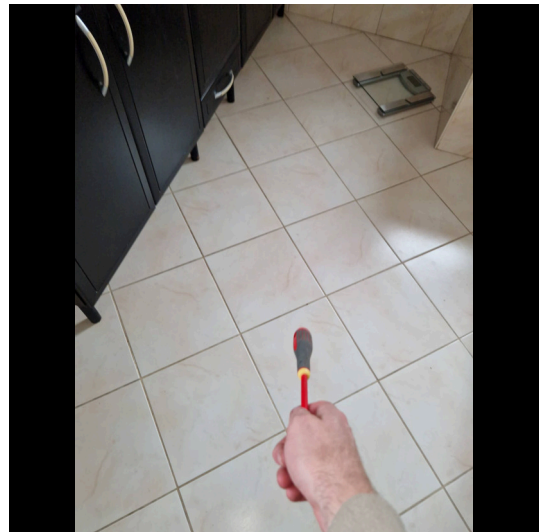
Der er gulvklinter og vægfliser med mangelfuld vedhæftning til underlaget, det ses bl.a. i midten af rummet og ved vinduet.

Der er tale om et mindre område, som ikke er vandbelastet. Der vurderes derfor ikke at være nærliggende risiko for skader.

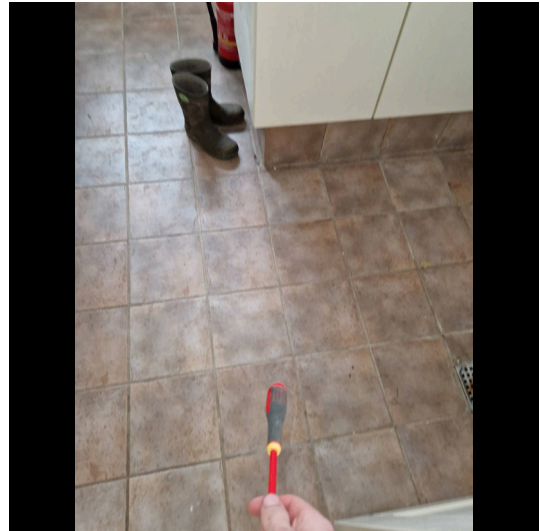
Der er gulvklinter med mangelfuld vedhæftning til underlaget, det ses bl.a. mod gulv afløb.

Omfanget er begrænset og vil formentligt ikke udvikle sig.

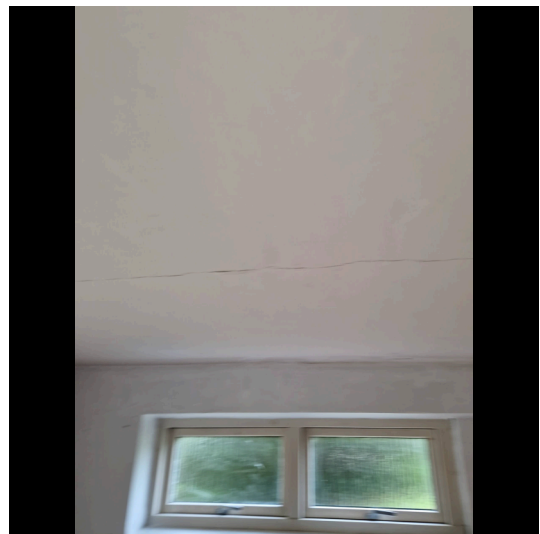
Der er pudsskader i loftpuds.

Forholdet er begrænset og skønnes ikke at vil udvikle sig. Mindre revnedannelser er normalt forekommende i pudsede overflader.

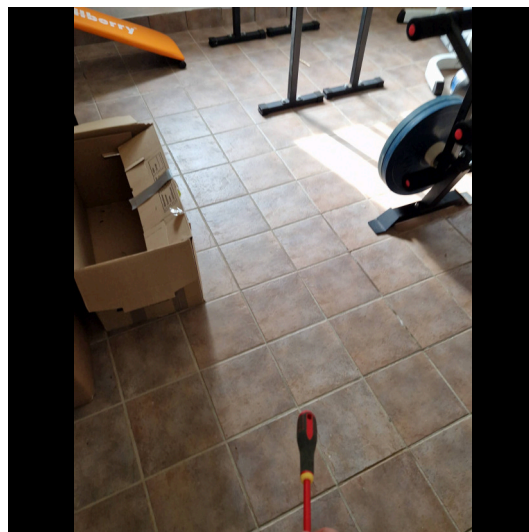
Der er gulvklinter med mangelfuld vedhæftning til underlaget, det ses bl.a. mod døren.

Omfanget er begrænset og vil formentligt ikke udvikle sig.

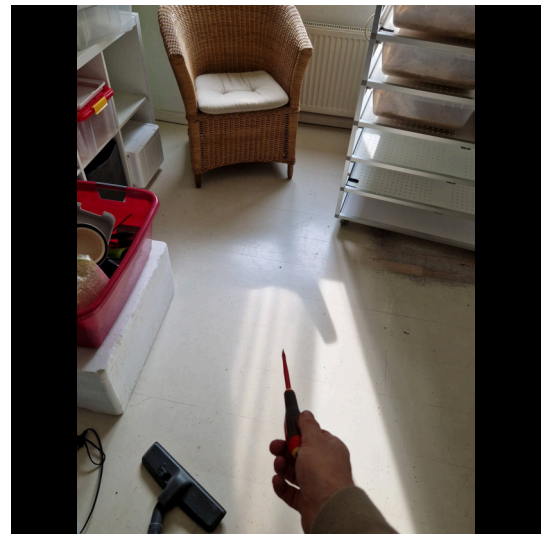
Der er trægulv i kælderrummet

Der vurderes at være risiko for skader (nedbrydning) på længere sigt.

## Indhent tilbud fra tømrer

Opgaven har ikke været mulig at prissætte, det anbefales at kontakte en tømrer med henblik på udredning af opgaven og tilbud på udbedring.

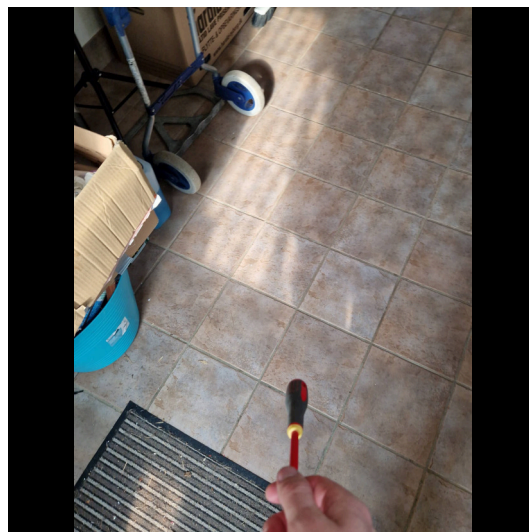
Der er gulvklinter med mangelfuld vedhæftning til underlaget, det ses bl.a. i midten af gulvet.

Omfanget er begrænset og vil formentligt ikke udvikle sig.

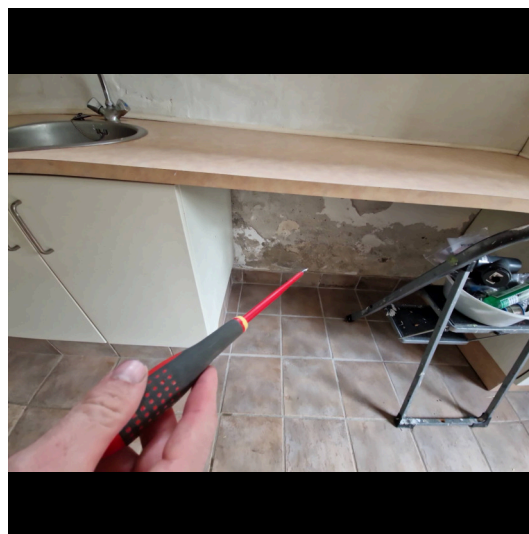
Der kan konstateres afskalninger og opfugtninger i bunden af vægge, samt løst og afskallet puds, det ses generelt.

Omfanget er på nuværende tidspunkt så begrænset, at der ikke skønnes nærliggende risiko for skade. Opstigende og indtrængende grundfugt i ældre kældervægge er almindeligt forekommende.

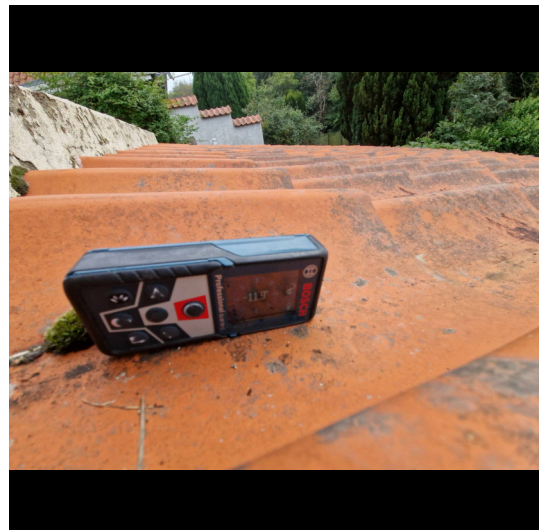
Taghældningen er mindre end foreskrevet af tagproducenten

Forholdet giver risiko for tilbageløb ved tagkanter, vandindtrængning i samlinger og fastgørelser og følgeskader heraf. På grund af konstruktionens simple udformning, skønnes der ikke at være underliggende bygningsdele der kan tage skade, som følge af forholdet

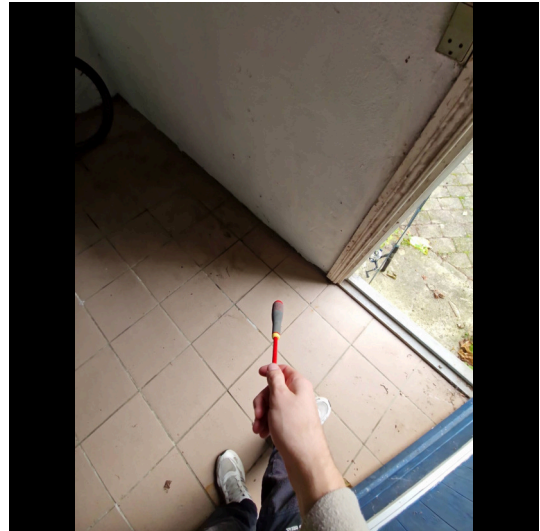
Der er gulvklinter med mangelfuld vedhæftning til underlaget, det ses bl.a. i midten af gulvet.

Omfanget er begrænset og vil formentligt ikke udvikle sig.

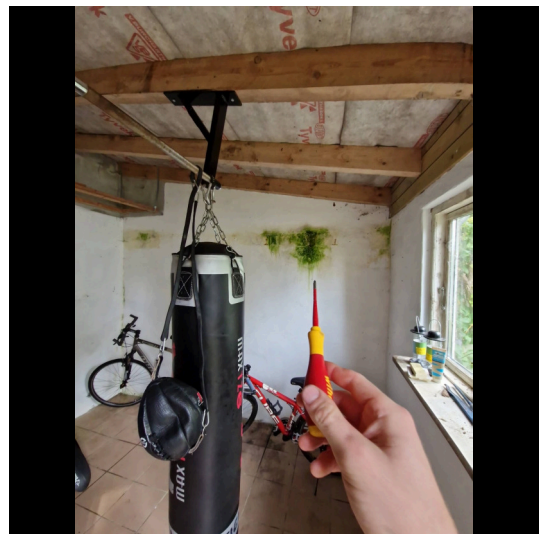
Der kan konstateres opfugtning af vægge.

Forholdet skønnes pga. manglende fugtsikring, og det må påregnes, at forholdet udvikler sig. Det vurderes at pudsafskalning og opfugtning vil forsætte på længere sigt.

Fugtopstigning i indvendige ældre vægge, er almindeligt for en ejendom, der ikke er sikret mod opstigende grundfugt.
