Realsyn+ for

Hesnæsvej 59,  
Moseby 4871 Horbelev

### Bygningsoversigt

Dato for besigtigelse: 06-07-2026

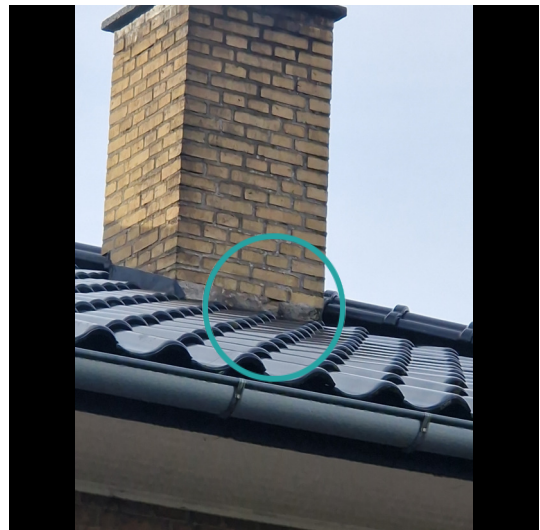
**Tag****SKADE:**

Lidt mørtel er nedfaldet på skorstenen mod nord

Omfanget er på nuværende tidspunkt så begrænset, at der ikke skønnes at være nogen risiko.

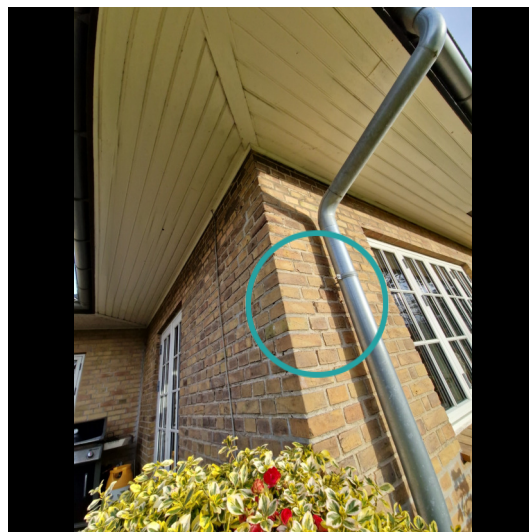
**Ydervægge****SKADE:**

Ydervægge har enkelte revner, det ses ved nedløbsrør mod vejen, der er lidt hullede mod indkørsel

Omfanget er på nuværende tidspunkt så begrænset, at der ikke skønnes at være nogen risiko.

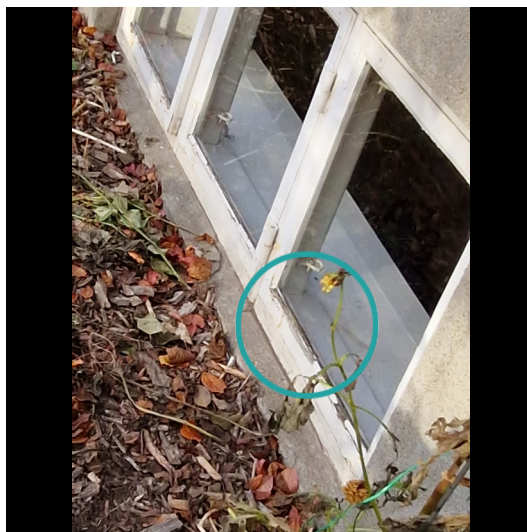
## Døre/vinduer/porte

Der er defekt og manglende kitning omkring de gamle kældervinduer og det runde vindue i trapperummet

Der er risiko for at forholdet udvikler sig på længere sigt.

## Eftergang med rudekit

Udbedringseksempel: Kitning af ruder med enkeltlag glas

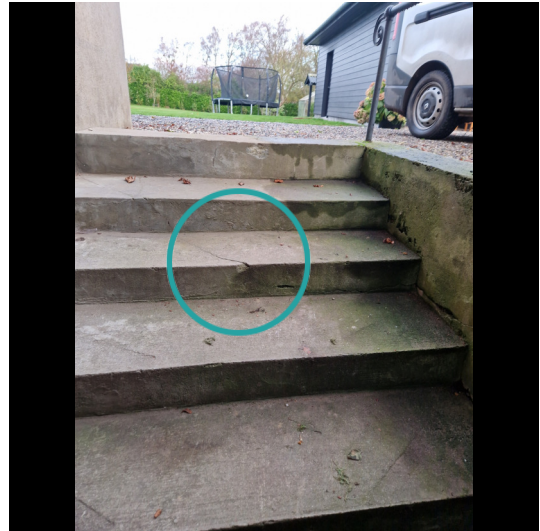
**Fundament/sokkel****SKADE:**

Klinker på trappe mod indkørsel har begrænset/manglende vedhæftning og der er revner i trappen, trappeløb til kælder har revnedannelser, løst puds og pudsafskalninger i trin og i vanger.

Omfanget er på nuværende tidspunkt så begrænset, at der ikke skønnes nærliggende risiko for skade.

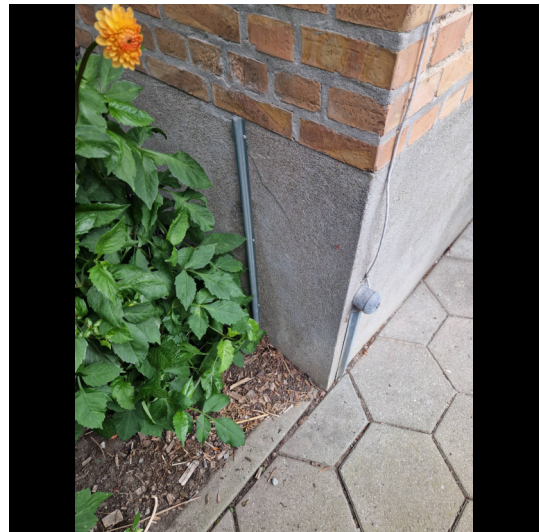
**Fundament/sokkel****SKADE:**

Der er et enkelt sted på soklen på hjørnet ved trappe til hoveddør, hvor sokkelpuds har manglende vedhæftning til underlaget, samt er med revnedannelse

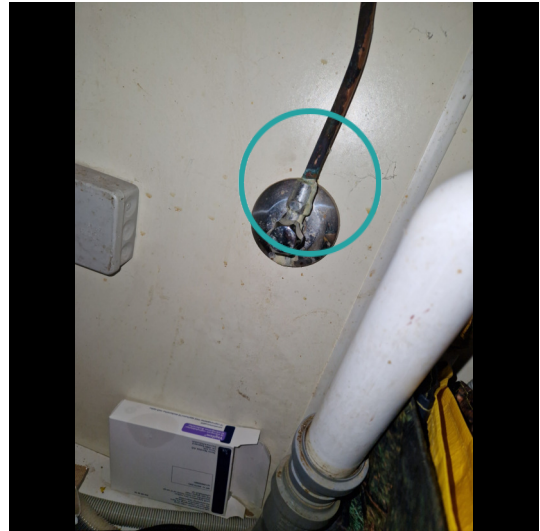
**Stueplan****SKADE:**

Der er spor fra utætheder ved rørsamlinger under vask

Forholdet var tørt ved fugtmåling og skønnes derfor af ældre dato.

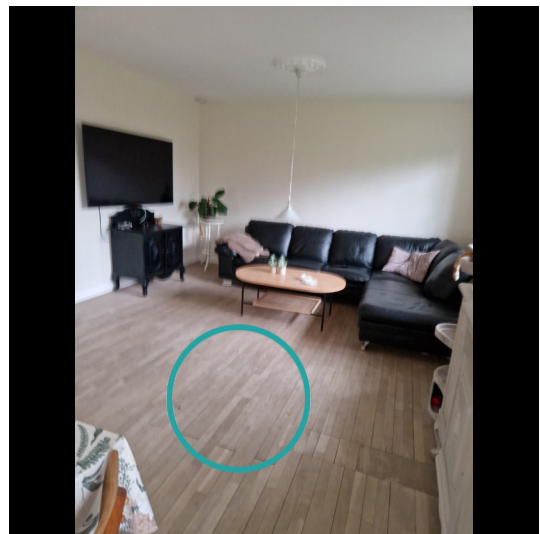
**Stueplan****SKADE:**

Trægulvet knirker/fjederer/er eftergivende ved belastning, der er lidt åbne samlinger mellem gulvbrædder

Det vurderes ikke, at skaden vil udvikle sig yderligere.

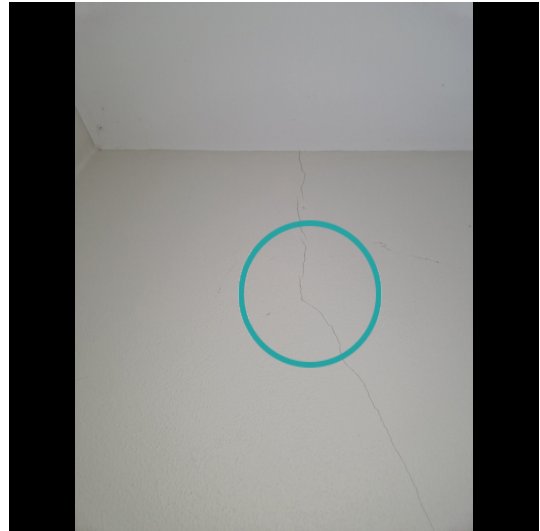
**Stueplan****SKADE:**

Der er registreret en revne i væg

Omfanget er på nuværende tidspunkt så begrænset, at der ikke skønnes at være nogen risiko.

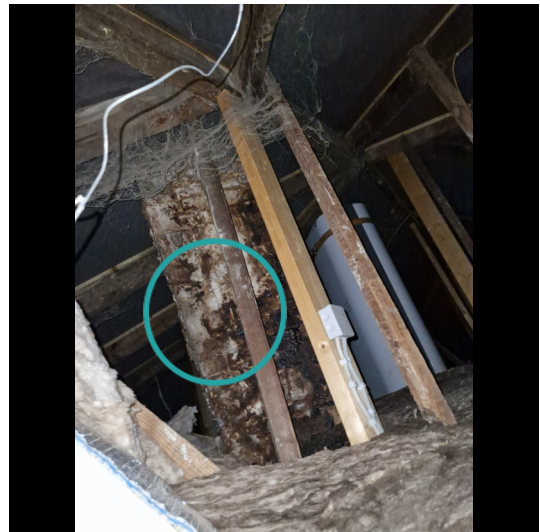
**Stueplan****SKADE:**

Skorstensoverfladen fremstår med afskallet puds, løse fuger og misfarvninger fra løbesod

Forholdet skønnes af ældre dato og vil næppe udvikle sig.

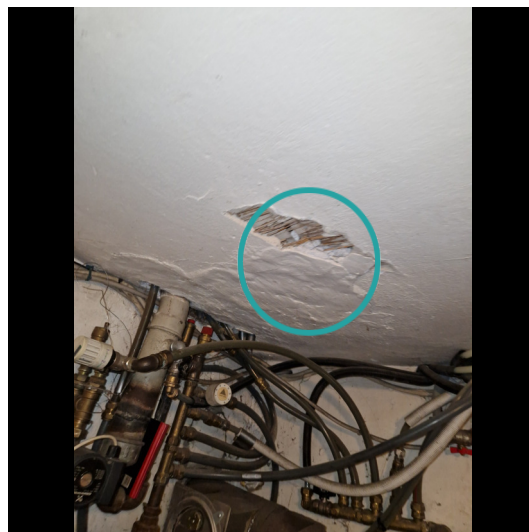
## Kælder

Der er pudsskader i loftpuds

Forholdet vil formentlig udvikle sig på længere sigt.

## Eftergang loftpuds

Udbedringseksempel: Eftergang af puds og rørvæv på loft med forskallingsbrædder, inkl. malebehandling. Løst (hult) puds afhugges til præcis begrænsning, rørvæv nedtages. Nyt rørvæv fastgøres til forskallingsbrædder, grov- og finpudses til plan med den øvrige loftoverflade. Loftoverfladen slibes og grundes med plastgrunder. Der stryges to gange med plastloftmaling, helmat, som MBK V 1540, funktionsklasse II.

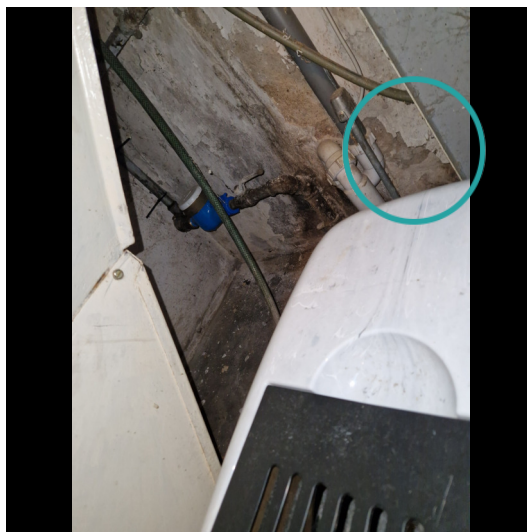
**Kælder****SKADE:**

Der er fugtopstigning og fugtgennemtrængning i kældervægge samt løst og afskallet puds

Omfanget er på nuværende tidspunkt så begrænset, at der ikke skønnes nærliggende risiko for skade. Opstigende og indtrængende grundfugt i ældre kældervægge er almindeligt forekommende.

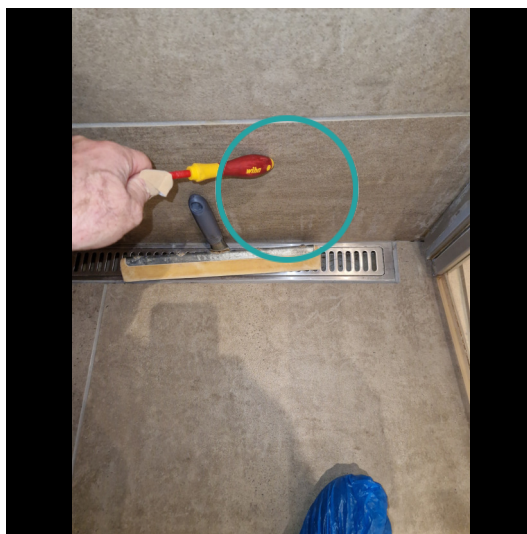
**Kælder****SKADE:**

Der er gulvklinter og vægfliser med mangelfuld vedhæftning til underlaget i brusenichen

Fuger er intakte i de pågældende områder, og da der er tale om et mindre omfang og ikke decideret løshed, vurderes forholdet ikke at medføre nogen risiko.
