Realsyn+ for

Smedegade 13E,  
4200 Slagelse

**Bygningsoversigt**

Dato for besigtigelse: 16-09-2026

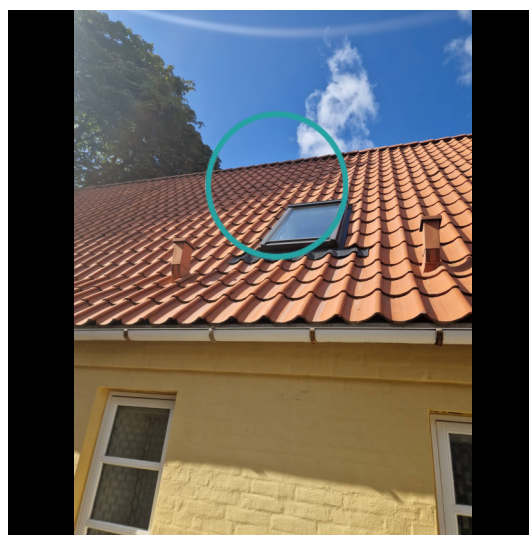
**Tag****SKADE:**

Tegl er stedvist oplagt med for lille overlæg i hjørnesamlinger eksempelvis mod nord vest

**RISIKO:**

Der er risiko for utætheder og hermed skade på underliggende/bagvedliggende konstruktioner

**NOTE:**

Taget er godt nok opført med undertag, men det er ikke meningen at undertaget skal tage denne type utætheder

**Udskiftning af tagsten**

Udbedringseksempel: Udskiftning af tagsten. Tagsten oplægges på lægteunderlaget og fastgøres til dette med bindere Ø 3 mm, som JP-tagstensbindere i hver 3. sten - diagonalbinding.

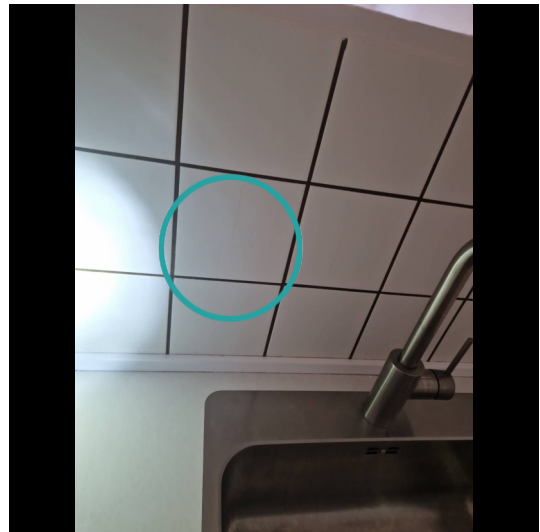
**Stueplan****SKADE:**

Stedvist små revner i klinker eksempelvis ved håndvask

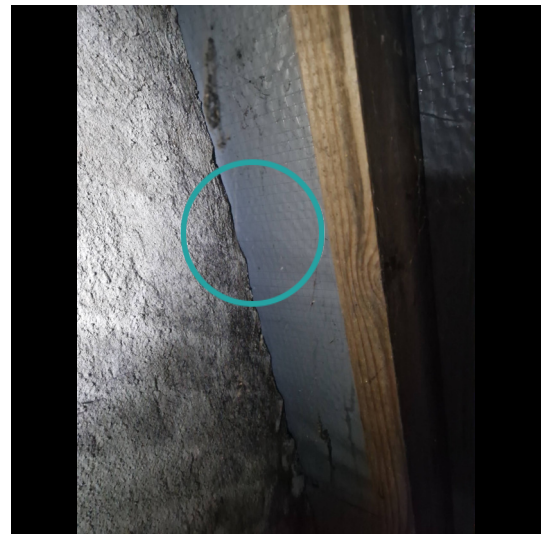
**1.sal****SKADE:**

Der mangler skønnet brandsikring mellem tagdækningen og vægge i skel mod nabo idet tagdækning ikke er ført tæt op til skønnet tagdækningen blandt andet mod nord

**RISIKO:**

Risiko for blandt andet en hurtig brandspredning ved en eventuel Brand

**Indhent tilbud****Indhent tilbud håndværker**

Opgaven har ikke været mulig at prissætte, det anbefales at kontakte håndværker/fagmand for tilbud.
