Realsyn+ for

Priorsløkkevej 58,  
8700 Horsens

### Bygningsoversigt

Dato for besigtigelse: 11-08-2026

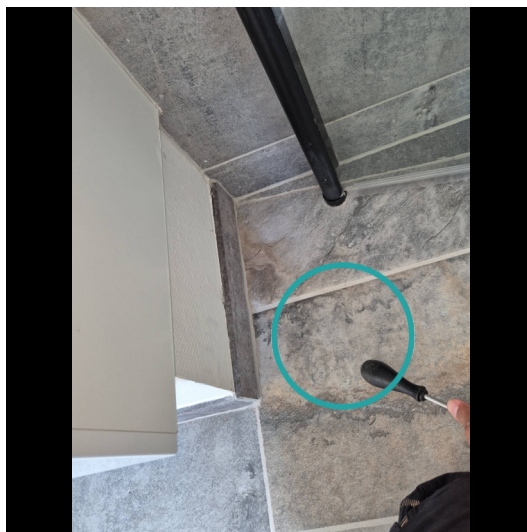
Der er gulvklinter med mangelfuld vedhæftning i bruseniche til højre i bruseniche mod håndvask

Der er tale om gulv med direkte vandbelastning, hvorfor der er risiko for skader på de omkringliggende konstruktioner og installationer.

## Udskiftning af klinker/fliser

Udbedringseksempel: Udskiftning af fliser/klinker Aftagning af fliser/klinker. Underlaget rengøres omhyggeligt. Svummelag af cement og fint sand 1:1 arbejdes ind i underlaget. Afretningslag af slidlagsbeton 0-4 mm udlægges, komprimeres og afrettes, lagtykkelse 20 mm. Fleksibel fliseklæb, 3,5 kg/m<sup>2</sup>, påføres. Fliser/klinker udlægges, fuges med cementbaseret fugemasse og afrenses. I overgang væg og gulv fuges med silicone fugemasse.

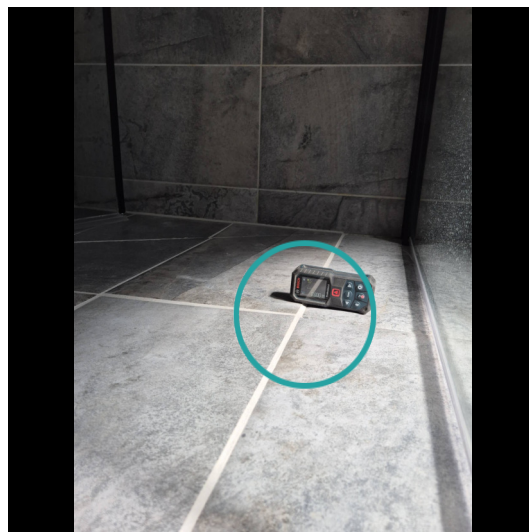
**Stueplan****SKADE:**

Der er ikke tilstrækkeligt fald mod gulv afløb i bruseniche, enkelte klinker ved bruseniche ligger med forskydning

Det kan medføre, at der står vand på gulvet efter brug og giver lidt øget vedligeholdelse (evt. brug af svaber).

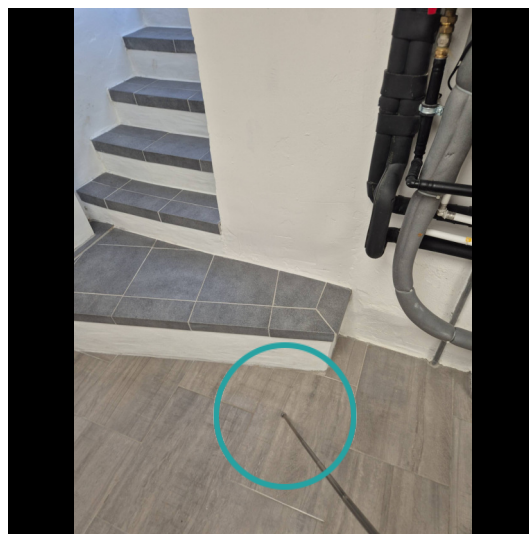
**Kælder****SKADE:**

Der er gulvklinter med mangelfuld vedhæftning til underlaget ved trappe, samt mod eltavle

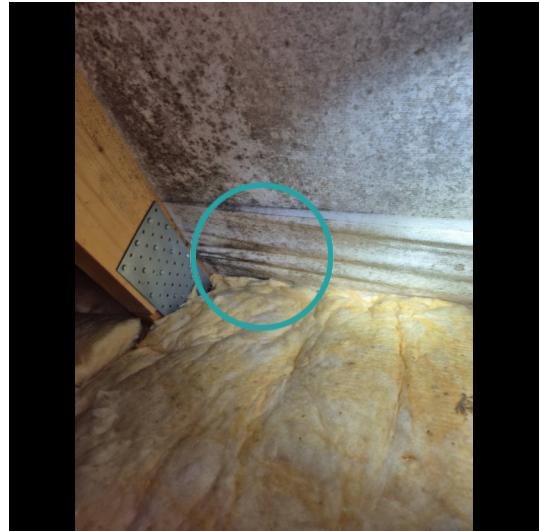
Isolering er ført helt ud mod undertag ved skråvægge, og blokerer derfor for ventilationen, der ses misfarvninger på flere spær og undertag

Forholdet kan medføre fugtproblemer og måske skimmeldannelser i tagkonstruktionen på længere sigt.

Der er ikke målt fugt ved besigtigelsen

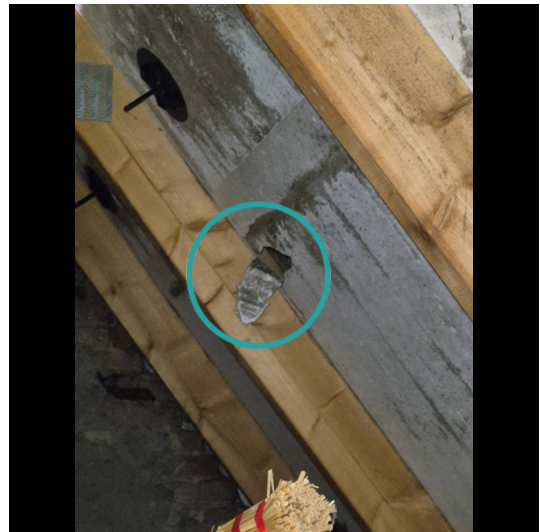
Undertag er med hul ved tagflade mod syd

Der er risiko for fugt / vandindtrængen i den underliggende konstruktion.
