Realsyn+ for

Græse Strandvej 15,  
3600 Frederikssund

Dato for besigtigelse: 19-02-2026

## LITRA A - Beboelse

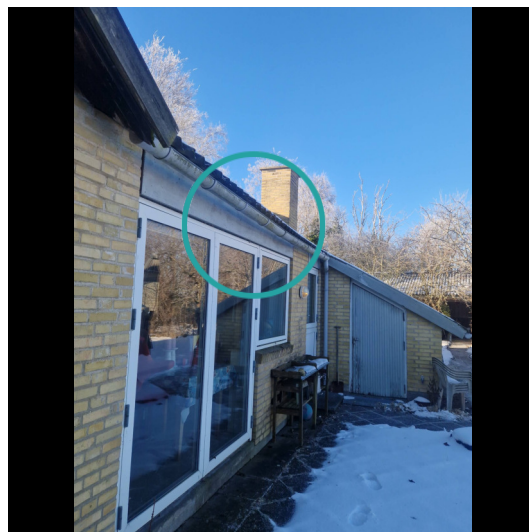
**Tag****SKADE:**

Tagrende mod nord hænger og har utilstrækkeligt fald mod nedløb.

Dette kan give anledning til overløb ved nedbør.

**Udskiftning af tagnedløb**

Udbedringseksempel: Udskiftning af let tagnedløbsrør. Tagnedløbsrør tilsluttes tagrendens tudstykke med bajonetknæ. Nedførsel og brøndkrave tilsluttes nedløbsbrønd. Tagnedløbsrøret monteres til murværk med 2 stk. rørholdere og hængselsstifter.

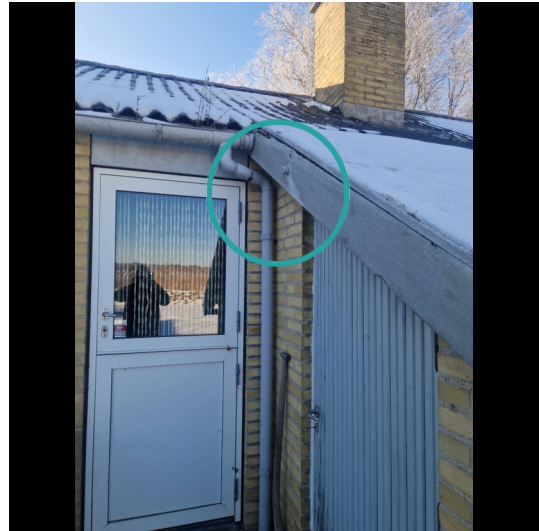
Udvendigt træværk ved og omkring tag har påbegyndende nedbrudt træ flere steder. Forholdet er bl.a konstateret i vindskeder og dækbrædder mod nord

Det vurderes, at skaden kan udvikle sig på længere sigt.

## Udskiftning af vandskede

Udbedringseksempel: Udskiftning af vandskede. Vandskede med dækbræt udføres af ru brædder af fyrretræ, 5. sortering - kvinta, trykimprægneret iht. NTR-klasse AB. Vandskeden afsluttes med dækbræt.

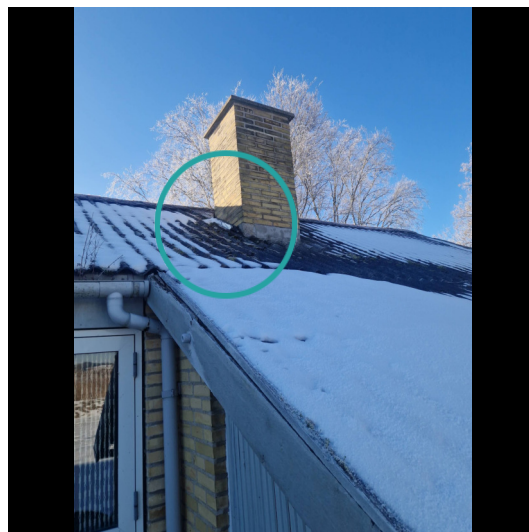
Der er lavet reparation af inddækning ved skorsten

Der er risiko for opfugtning af den underliggende konstruktion.

Opgaven vurderes at kunne udbedres af en blikkenslager. Vi anslår, at arbejdslønnen er den største del af udbedringsomkostningen, og materialer udgør en mindre del. Det anbefales derfor at lade en blikkenslager udbedre opgaven på regning.

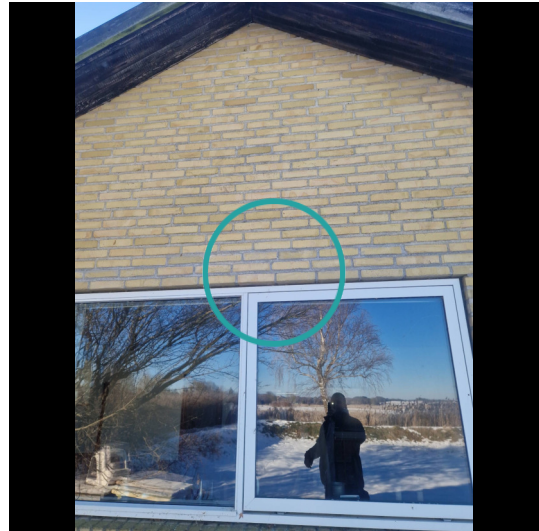
Tegloverligger/fuger over flere vinduer er revnet. Ses bl.a mod nord og vest

Det vurderes, at skaden kan udvikle sig på længere sigt.

## Udskiftning af overligger

Udbedringseksempel: Udskiftning af overligger. Overliggeren understøttes midlertidigt pr. 600 mm under arbejdets udførelse for at sikre, at bæreevnen under og efter udførelsen er tilstede. Trykfast isolering indlægges mellem overliggeren og bagmur. Den midlertidige understøtning fjernes, når murværket kan bære.

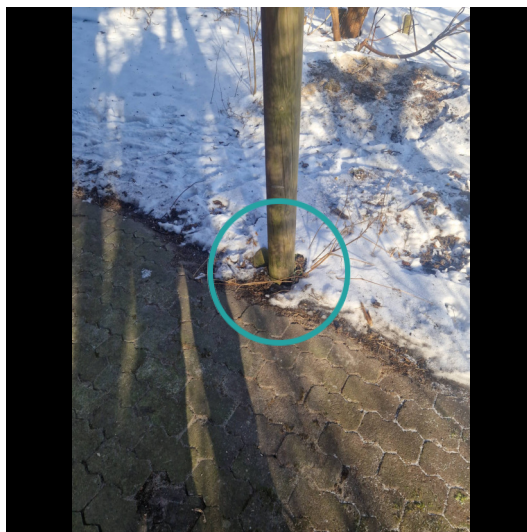
Der er nedbrydning i den bærende stolpe mod nordøst

Det må påregnes at forholdet giver risiko for svigt i konstruktionen

Opgaven har ikke været mulig at prissætte, det anbefales at kontakte en tømrer med henblik på udredning af opgaven og tilbud på udbedring.

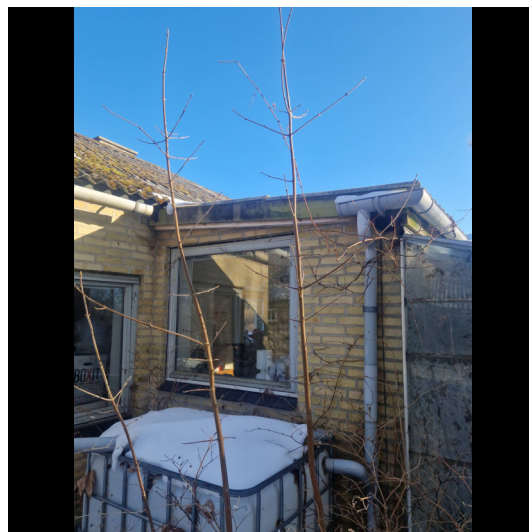
Ydervægge har enkelte revner, bl.a. mod sydvest

Revner var uden væsentlig forskydning/forsætning og vurderes at være i ro - mindre bevægelse over en længere årrække samt mindre revnedannelse efter reparation kan dog forekomme. Revnedannelser af denne karakter er almindelig forekommende og giver kun sjældent anledning til større konstruktionsmæssige problemer.

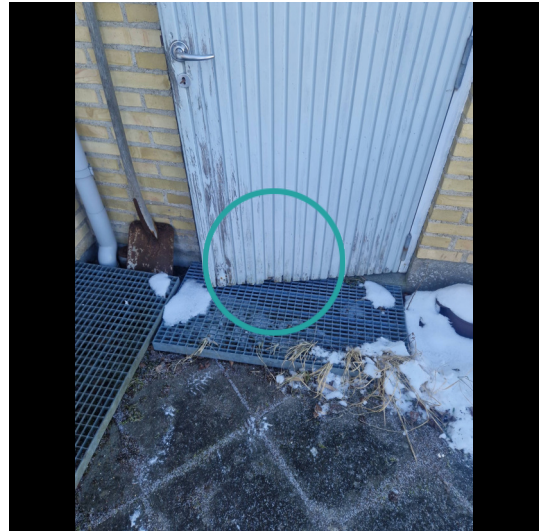
Der er nedbrydninger i bunden af dør til fyrrum

Det vurderes, at skaden kan udvikle sig på længere sigt.

Udbedringseksempel: Udskiftning af træ. Det nedbrudte træ skæres væk og et stykke træ af samme sort og densitet tildannes nøjagtigt og indsættes i stedet for det beskadigede. Det reparerede område grundes og malebehandles på begge sider. Døren afvaskes, slibes og males en gang.

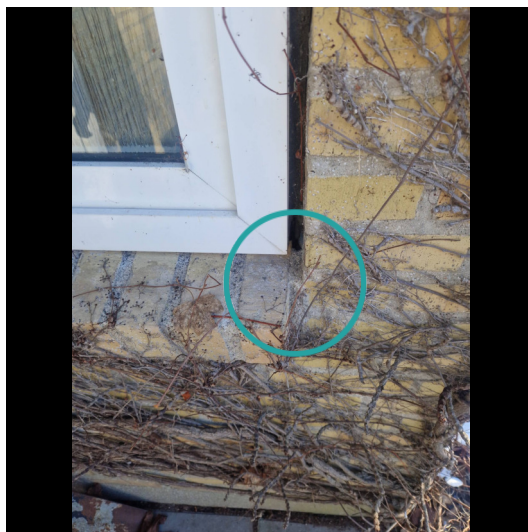
Der mangler fuge mellem vinduets bundkarm og sålbænk ved vindue til badeværelse ved hoveddør

Der er risiko for fugtindtrængen og skader på de underliggende/bagvedliggende konstruktioner på kort sigt.

## Eftergang af fuger

Udbedringseksempel: Eftergang af fuger. Kontaktflader mellem fuge og omgivende bygningsdele afrenses. Udrensning/udkradsning af eksisterende fuge, stopning, fugeunderlag og elastisk fuge.

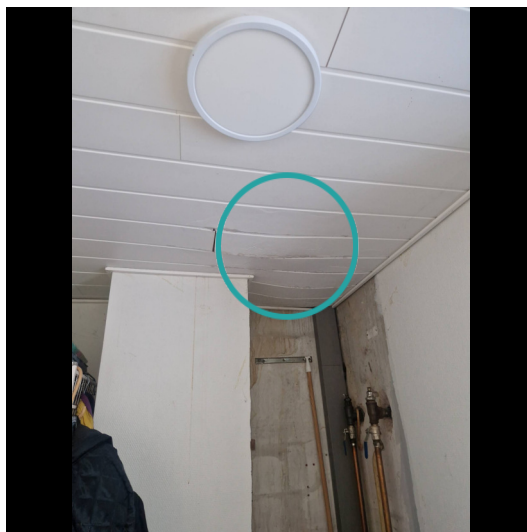
Der er skævheder i loftbeklædning

Det vurderes, at skaden kan udvikle sig på længere sigt.

## Udskiftning af loftbeklædning

Opgaven vurderes at kunne udbedres af en tømrer. Vi anslår at arbejdslønnen er den største del af udbedringsomkostningen og materialer udgør en mindre del. Det anbefales derfor at lade en tømrer udbedre opgaven på regning.

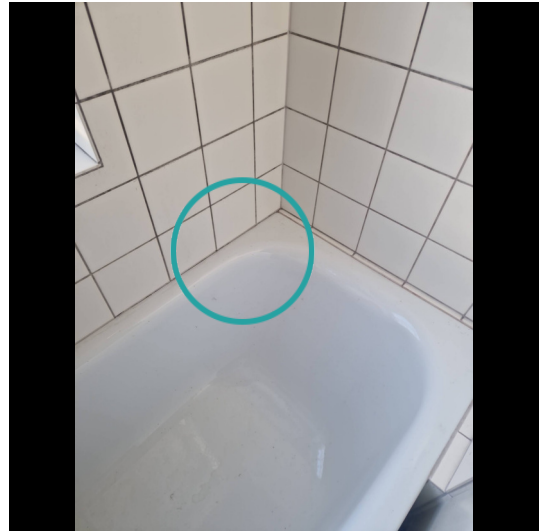
Der er defekte/revnede fuger i bruseniche ved gulv samt over badekar

Der er tale om fuger, som er direkte vandbelastede, hvorfor der er risiko for skader på de omkringliggende konstruktioner og installationer.

## Eftergang af fuger

Udbedringseksempel: Eftergang af fuger. Eksisterende fuger udskæres. Underlaget rengøres omhyggeligt, fugesider affedtes.

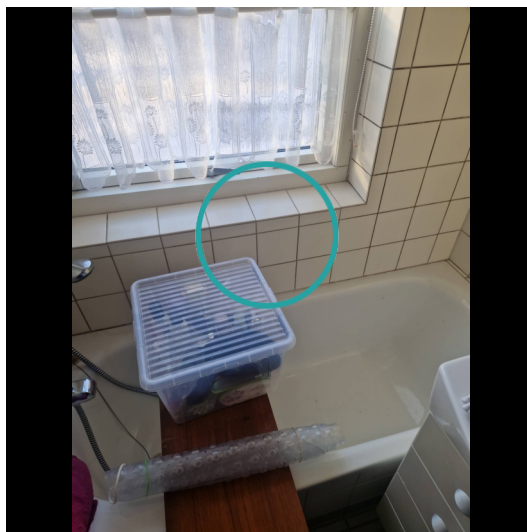
Der er enkelte vægfliser med mangelfuld vedhæftning til underlaget over badekar

Der er tale om vægge med direkte vandbelastning, hvorfor der er risiko for skader på de omkringliggende konstruktioner og installationer.

## Udskiftning af klinker/fliser

Udbedringseksempel: Udskiftning af fliser/klinker. Aftagning af fliser/klinker. Underlaget rengøres omhyggeligt. Svummelag af cement og fint sand 1:1 arbejdes ind i underlaget. Afretningslag af slidlagsbeton 0-4 mm udlægges, komprimeres og afrettes, lagtykkelse 20 mm. Fleksibel fliseklæb, 3,5 kg/m<sup>2</sup>, påføres. fliser/klinker udlægges, fuges med cementbaseret fugemasse og afrenses. I overgang væg og gulv fuges med silicone fugemasse.

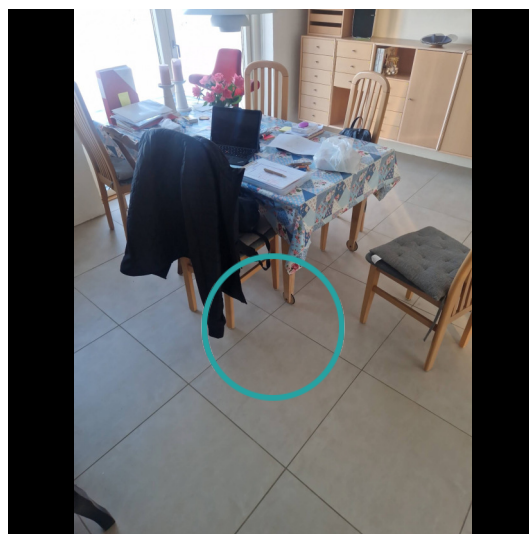
Der er gulvklinter med mangelfuld vedhæftning til underlaget

Omfanget er på nuværende tidspunkt så begrænset, at der ikke skønnes at være nogen risiko.

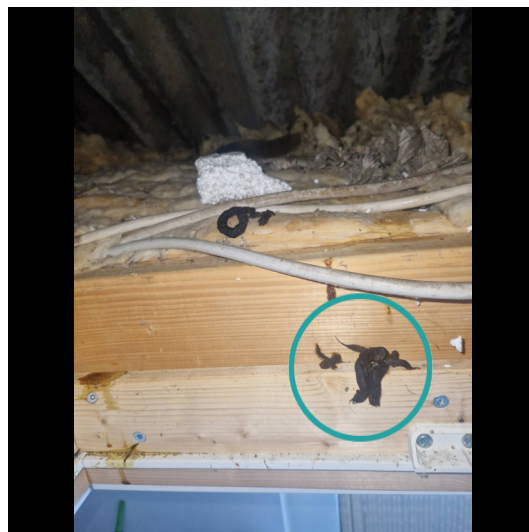
På isoleringen på loftet omkring loftlem ses der spor efter skadedyr/husmår.

Forholdet kan forårsage betydelige skader på isolering og bygningsdele, og bør derfor hindres adgang.

Opgaven har ikke været mulig at prissætte, det anbefales at kontakte en tømrer med henblik på udredning af opgaven og tilbud på udbedring.

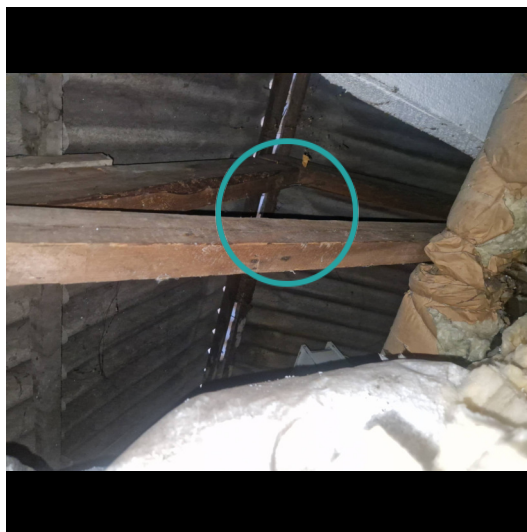
Der mangler delvist skumbølgeklodser i rygningen

Det vurderes, at skaden kan udvikle sig på længere sigt.

## Eftergang/montering af bølgeklodser

Udbedringseksempel: Eftergang/montering af bølgeklodser. Plader løsnes i nødvendigt omfang. Evt. eksisterende uegnet/defekt tætning fjernes. Eftergang/montering af nye asfaltimpregnerede bølgeklodser. Pladerne fastskrues.

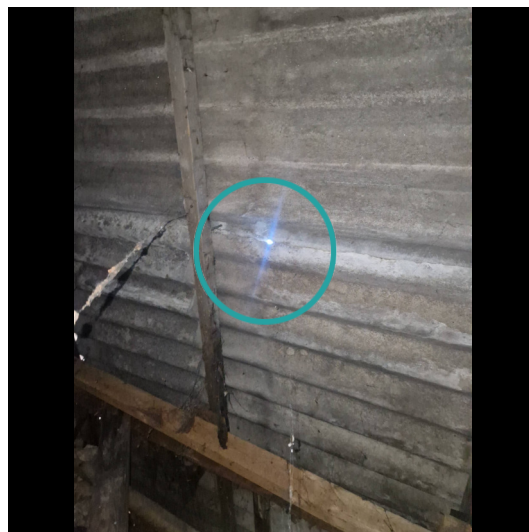
Der kan ses revnede tagplader og åbne skruehuller i loftrum

Forholdet giver risiko for opfugtning af underliggende konstruktioner

## Udskiftning af tagplader

Udbedringseksempel: Udskiftning af tagplader eks. som Cembrit oplægges på det eksisterende lægteunderlag, med tætningsbånd i bølgepladernes vandrette overlæg og fastgøres med indfarvede tagskruer, spændskiver og tætningskiver. Udhængsklodser af plast med ventilation monteres over nederste taglægte ved tagfod.

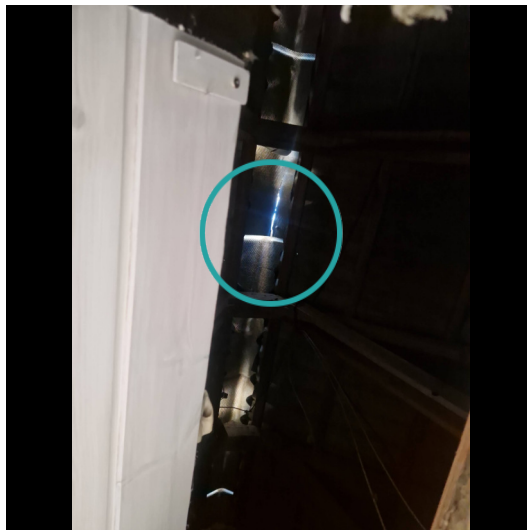
Der er enkelte åbne skruehuller i tagpladerne. Samt kan der ses flere revnede tag- og rygningssplader

Der er tegn på opfugtning af den underliggende konstruktion.

Der kan ses sne på gangbro

## Udskiftning af tagplader

Udbedringseksempel: Udskiftning af tagplader eks. som Cembrit oplægges på det eksisterende lægteunderlag, med tætningsbånd i bølgepladernes vandrette overlæg og fastgøres med indfarvede tagskruer, spændskiver og tætningsskiver. Udhængsklodser af plast med ventilation monteres over nederste taglægte ved tagfod.

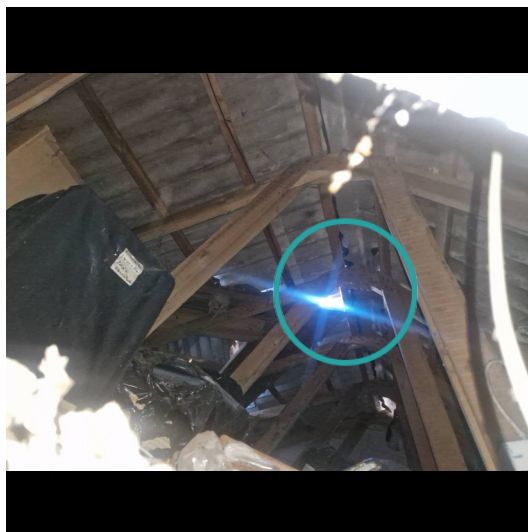
Tætning mellem skotrenden og tagbelægningen er mangelfuld. Ses især øverst

Der er nærliggende risiko for fugt og vandindtrængning.

Opgaven vurderes at kunne udbedres af en tømrer. Vi anslår, at arbejdslønnen er den største del af udbedringsomkostningen, og materialer udgør en mindre del. Det anbefales derfor at lade en tømrer udbedre opgaven på regning.

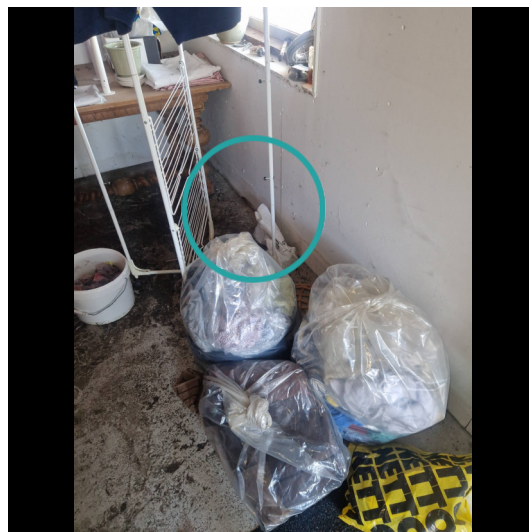
Der kan konstateres områder med misfarvning af vægge i bunden

Konstruktionen har henstået sådan i en længere årrække uden følgeskader, der vurderes derfor ikke at være nærliggende risiko for skade.

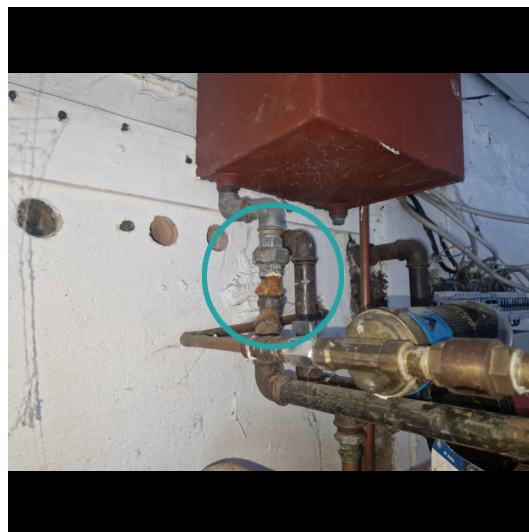
Varmerør er med rustdannelse/tæring over oliefyr

Der er tale om korrosion i en grad, som giver risiko for rørbrud/udsivning og dermed følgeskader på omkringliggende konstruktioner på kort sigt.

## Udskiftning af rør

Udbedringseksempel: Udskiftning af rør. Hvis nødvendigt lukkes der for vandet og installationen tømmes i fornødent omfang for vand. Vandrør, nedtages og bortkøres. Nyt rør, galvaniserede, sømløse gevindrør.
