Realsyn+ for

Hammervej 34,  
4700 Næstved

### Bygningsoversigt

Dato for besigtigelse: 17-08-2026

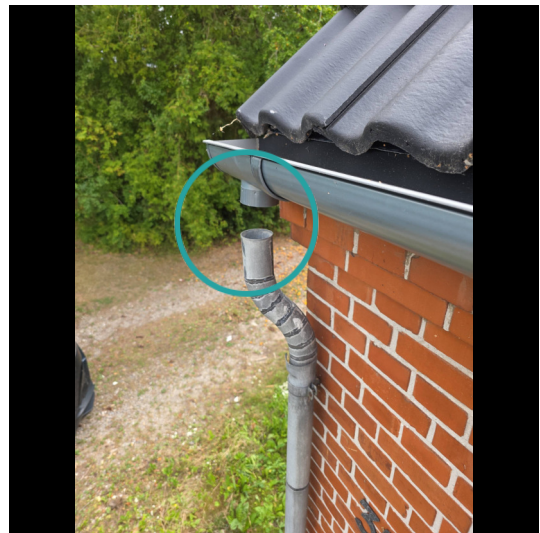
**Tag****SKADE:**

Der mangler delvist nedløb fra tagrenden mod nord

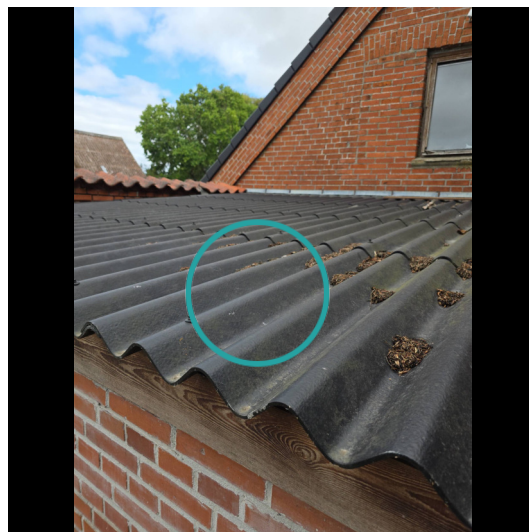
Taghældningen på lille tilbygning er mindre end foreskrevet af tagproducenten, ses mod vest

Forholdet har medført skader på andre bygningsdele, f.eks. Loft og spær/bjælker

Skønnes taghældningen samt manglende afdækning ved

### Indhent tilbud fra tømrer

Opgaven har ikke været mulig at prissætte, det anbefales at kontakte en tømrer med henblik på udredning af opgaven og tilbud på udbedring.

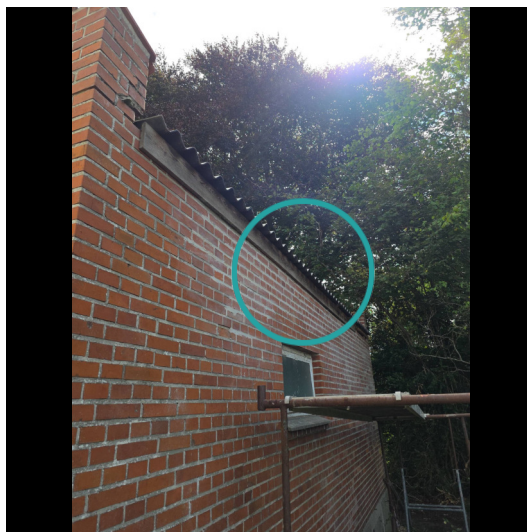
Der mangler tagrende og nedløb mod vest ved tilbygning

Der er risiko for skader på andre bygningsdele på kort sigt.

Murværket fremstår med skader

## Etablering af tagnedløb

Udbedringseksempel: Etablering af let tagnedløbsrør. Tagnedløbsrør tilsluttes tagrendens tudstykke med bajonetknæ. Nedførsel og brøndkrave tilsluttes nedløbsbrønd. Tagnedløbsrøret monteres til murværk med 2 stk. rørholdere og hængselsstifter. Det forudsættes at brønd er etableret og nedløb kan tilsluttes direkte.

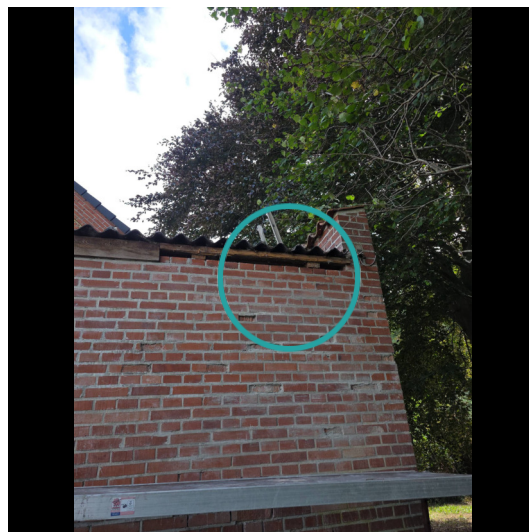
Indækning ved tagfod/murværk mod vest er ikke tæt

Der er risiko for vandindtrængning og følgeskader på de underliggende konstruktioner

Der ses skader på underliggende konstruktioner

## Udskiftning af løskant/inddækning

Udbedringseksempel: Udskiftning af inddækning, iht. fabrikantens anvisninger. Eksisterende inddækning afskæres, ny inddækning tilsvarende monteres og afsluttes med tæt fuge.

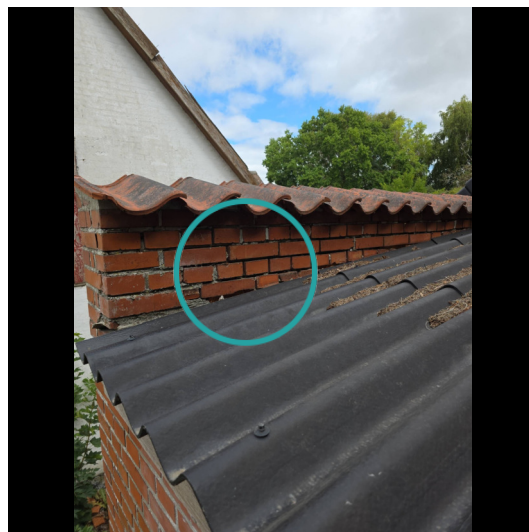
Der er områder med porøse og udfaldne / udvaskede fuger samt skadede sten i murværket, ses mest mod vest

Det skønnes, at forholdet på længere sigt vil udvikle sig.

## Udkradsning og udbedring af fuger

Udbedringseksempel: Eftergang af fuge. Forvitrede/løse fuger, synlige revner og huller i fuger udbedres ved udkradsning og omfugning. Fuger udkradses i fuld bredde til dybde min. 15 mm fra den færdige fugeoverflade. I ældre facader udkradses til dybde min. 25 mm. Efter rengøring og vanding efterfuges med tilbageliggende fuge.

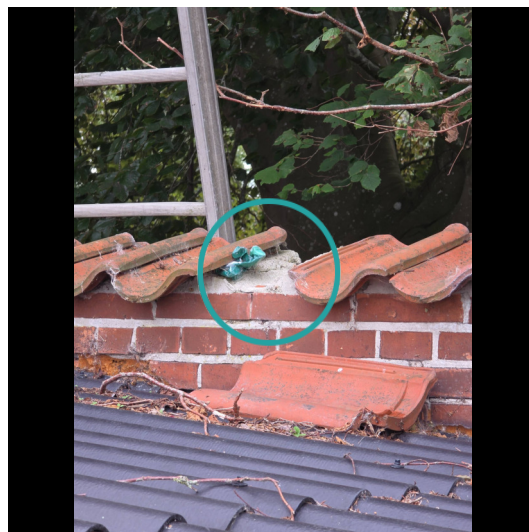
Afdækning på murkrone mod vest har begrænset vedhæftning/mangler, ses mod vest

Utætheder i afdækningen kan give anledning til skader på det underliggende murværk på længere sigt.

## Renovering/udbedring af murkrone

Udbedringseksempel: Renovering/udbedring af murkrone af tegl/mursten. I blank murværk, tykkelse 346 mm, højde 360 mm. Det skadede murværk udhugges manuelt. Murstenene afrenses og ommures. Mørteltype som det øvrige murværk.

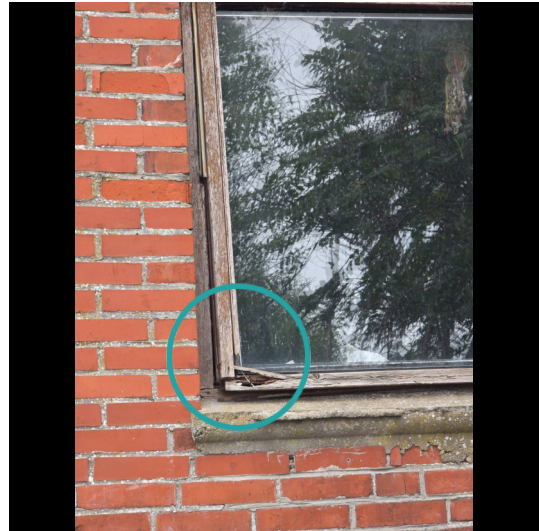
Der er nedbrydning i vinduerne flere steder, mest mod syd, vest og nord

Forholdet kan fortsat udvikle sig, og der er nærliggende risiko for skader på andre bygningsdele.

Udbedringseksempel: Udskiftning af nedbrudt træ nederste del på vindue. Det nedbrudte træ skæres væk og et stykke træ af samme sort og densitet tildannes nøjagtigt og indsættes i stedet for det beskadigede. Det reparerede område grundes og malebehandles på begge sider. Vinduet afvaskes, slibes og males en gang.

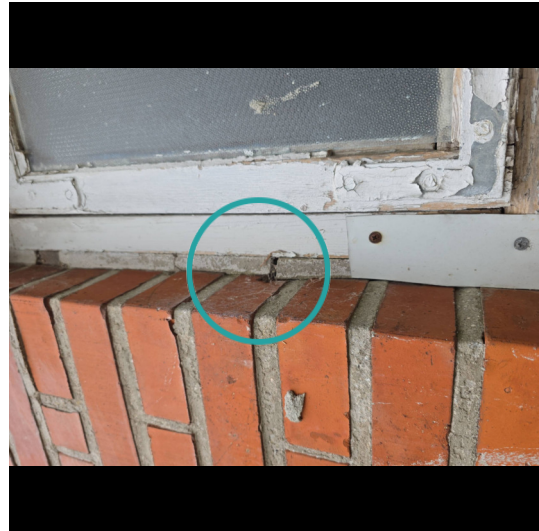
Mørtel og elastiske fuger omkring flere vinduer og dører har fugeslip/mistet elasticiteten mod karm/væg og er delvist udfaldne/porøse, forholdet ses omkring hele bygningen

Defekte eller manglende fuger giver risiko for fugtindtrængen på længere sigt. Forholdet vurderes at udvikle sig yderligere med risiko for følgeskader.

**Udbedring af fuger omkring vinduer**

Udbedringseksempel: Udbedring af fuger omkring vinduer. Kontaktflader mellem fuge og omgivende bygningsdele afrenses. Udrensning/udkradsning af eksisterende fuge, stopning, fugeunderlag og elastisk fuge.

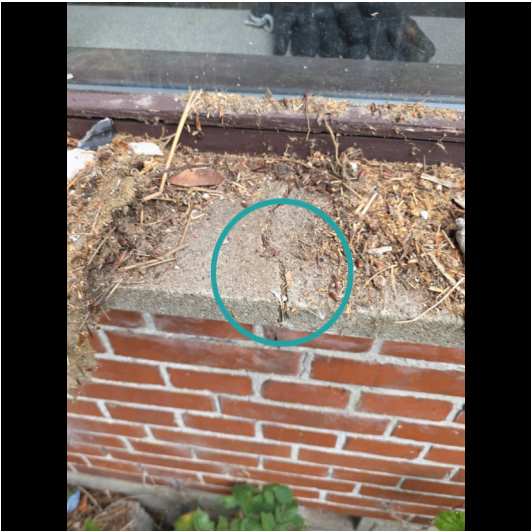
Sålbænke i beton har revnedannelser. Dette ses især ved vinduer mod syd og nord

Der er risiko for fugtindtrængen og skader på de underliggende/bagvedliggende konstruktioner på kort sigt.

## Montering af sålbænk

Udbedringseksempel: Montering af sålbænk. Præfabrikeret sålbænk med vandnæse, rustik overflade og opkant både i enderne og i bagkanten, bredde 150 mm, tykkelse 55/35 mm, lægges i mørtel KC 35/65/650 på glidelag af murpap PF 2000. Sålbænken lægges med fremspring min. 30 mm, og føres min. 30 mm ind i murværket ved falsene. Endefuger holdes helt fri for mørtel og der udfuges med fugemasse, som SikaHyflex-250 Facade. Mørtelfugen udkradses i forkant, dybde 15-20 mm og der fuges med elastisk fugemateriale, som SikaHyflex-250 Facade, på underlag af fugesand med Sikafix bagstop.

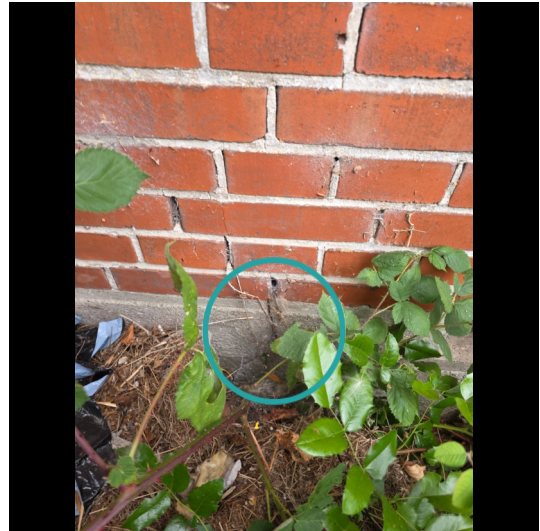
Der er revner i sokkel mest mod syd og øst. Revnerne fortsætter op i ydervæggen

Der er risiko for følgeskader på andre bygningsdele på længere sigt.

Udbedringseksempel: Eftergang af løstsiddende sokkelpuds. Porøs, løstsiddende puds afhugges. Fundamentet afrenses, grundes og slutpudses med mørtel af samme type som den øvrige sokkelpuds. Mørtelen føres min. 100-150 mm under terræn. Maks synlighed på sokkelhøjde 200 mm.

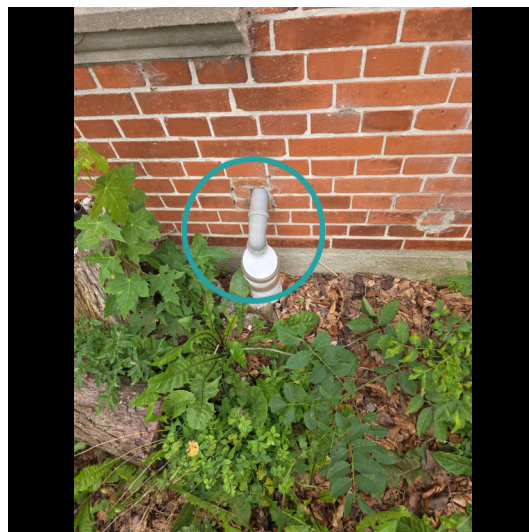
Afløb fra køkkenvask er ført uisoleret gennem sokkel/ydervæg

Der er risiko for frostskafer/vandskafer

Opgaven vurderes at kunne udbedres af en VVS'er. Vi anslår at arbejdslønnen er den største del af udbedringsomkostningen og materialer udgør en mindre del. Det anbefales derfor at lade en VVS'er udbedre opgaven på regning.

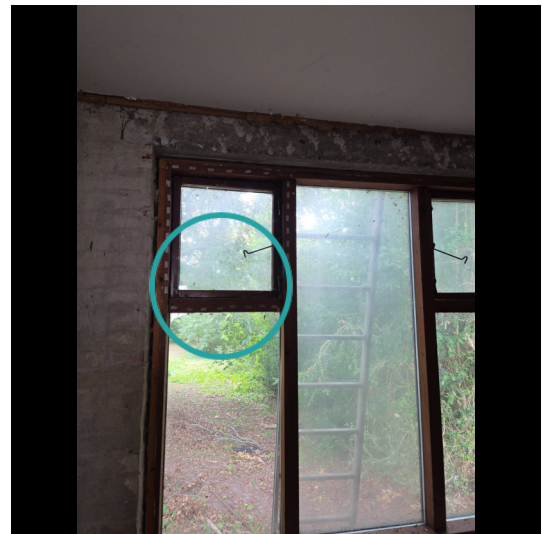
Vinduet i værelse overholder ikke kravet til redningsåbning

Der er risiko for personskade i tilfælde af brand.

## Etablering af godkendt redningsåbning

Opgaven har ikke været mulig at prissætte, det anbefales at kontakte en tømrer med henblik på udredning af opgaven og tilbud på udbedring.

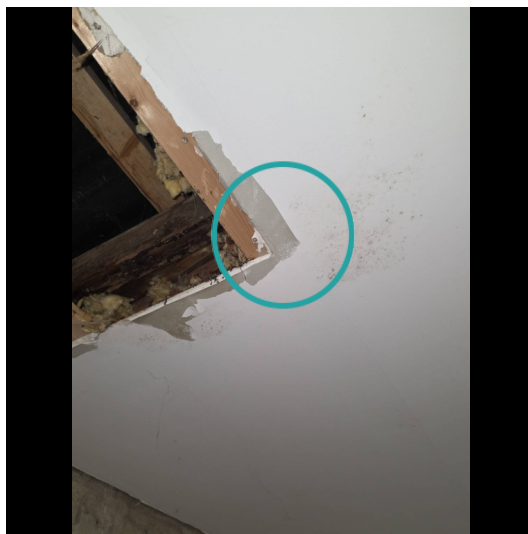
Der er fugtskjolder på loftet og tegn på vandskade

Der kunne konstateres opfugtninger på besigtigelsestidspunktet, og der er dermed risiko for skader.

Skønnes taghældningen samt manglende afdækning ved tag/facade

Skaden vurderes at kunne udbedres af en tømrer. Vi anslår at arbejdslønnen er den største del af udbedringsomkostningen og materialer udgør en mindre del. Det anbefales derfor at lade en tømrer udbedre skaden på regning.

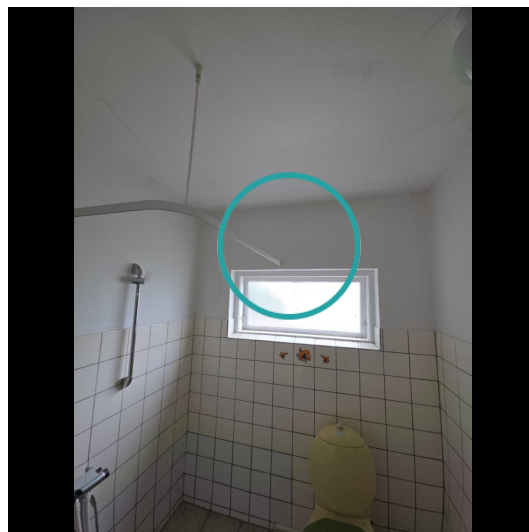
Der er kun rumaftræk gennem vindue i rummet

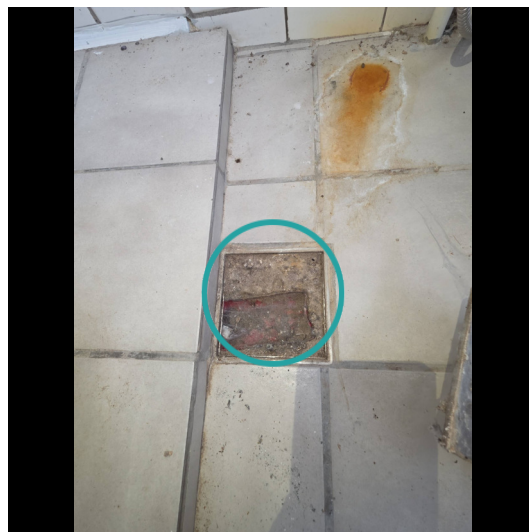
Gulvafløbet er udført i beton

Afløbet er vandbelastet fra gulvoverfladen, og der er risiko for fugtindtrængen og skader på de underliggende konstruktioner og installationer.

**Udskiftning af gulvafløb**

Udbedringseksempel: Udskiftning af gulvafløb i betongulv med fliser/klinker. Afløbsskål ophugges og udskiftes med ny afløbsskål af rustfrit stål med ramme og 140 x 140 mm rist. Inkl. membranklemflange, vandlås og studse for sideindløb. Afløbsskålen tilsluttes afløbssystemet. Beton udstøbes omkring gulvafløbet til plan med eksisterende betonlag.

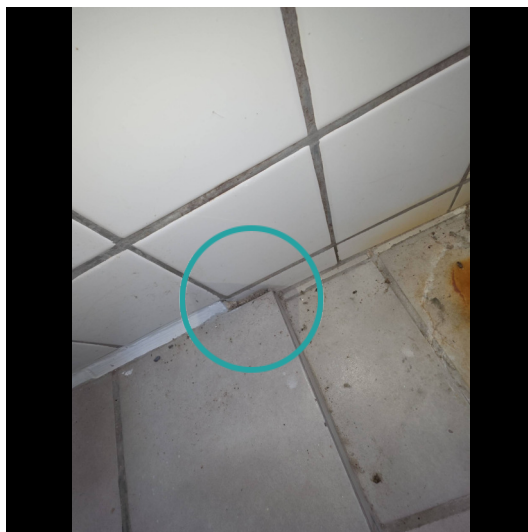
Der er defekte/manglende fuger i bruseniche ved gulv

Der er tale om fuger, som er direkte vandbelastede, hvorfor der er risiko for skader på de omkringliggende konstruktioner og installationer.

## Eftergang af fuger

Udbedringseksempel: Eftergang af fuger i vådrum. Eksisterende fuger udskæres. Underlaget rengøres omhyggeligt, fugesider affedtes. Fugemassen påføres ved brug af flisebræt, og smøres ud for at fylde mellemrummet mellem fliser og klinker.

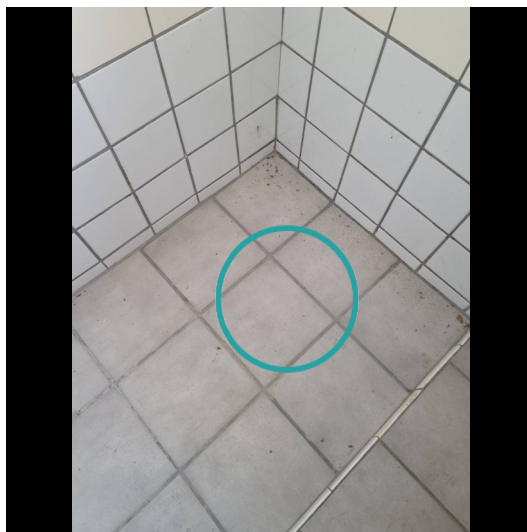
Der er gulvklinter og vægfliser med mangelfuld vedhæftning til underlaget samt åbne skruehuller i væggen, forholdet ses i brusenichen

Der er tale om gulv og væg med direkte vandbelastning, hvorfor der er risiko for skader på de omkringliggende konstruktioner og installationer.

## Udskiftning af klinker/fliser

Udbedringseksempel: Udskiftning af vægfliser. Vægfliser aftages. Underlaget rengøres omhyggeligt. Overflader primes og forsegles i hjørner, omkring rørgennemføringer og ved overgang væg/gulv. Heldækkende tætningsmasse påføres. Vægfliser opsættes, fuges og afrenses. I hjørner, og i overgang væg og gulv samt omkring sanitære installationer fuges med elastisk, vådrums siliconefugemasse.

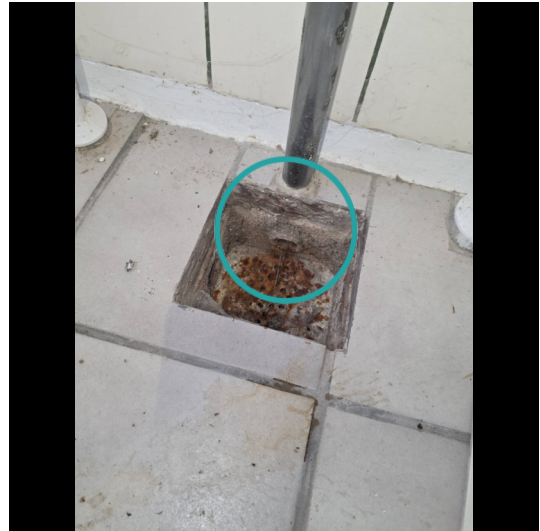
Der er afstand og synlig betonkant mellem afløbsskål og rist i gulv afløb ved håndvasken

Gulv afløbet er ikke vandbelastet fra gulvoverfladen, og der skønnes derfor ikke at være nærliggende risiko for skader.

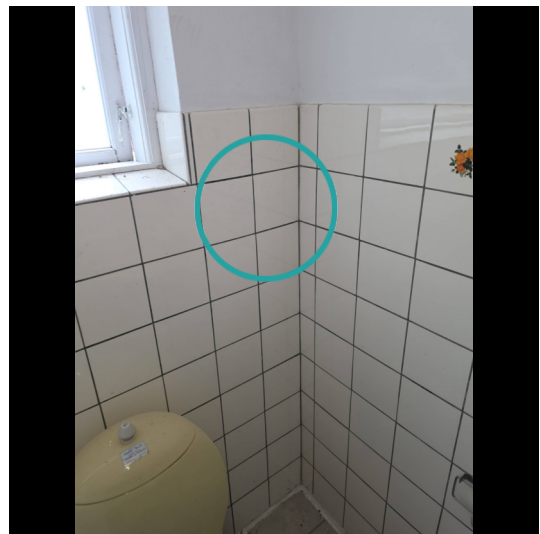
Der er gulvklinter og vægfliser med mangelfuld vedhæftning til underlaget uden for bruseområdet, ses f.eks omkring toilet

Der er tale om et område, som ikke er vandbelastet. Der vurderes derfor ikke at være nærliggende risiko for skader.

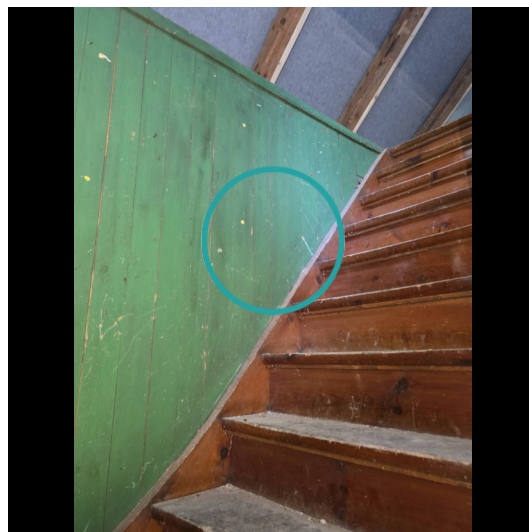
Der er ikke udført håndliste ved trappen til 1. sal

Der er risiko for personskade.

**Montering af værn m. håndliste**

Udbedringseksempel: Montering af værn/håndliste.

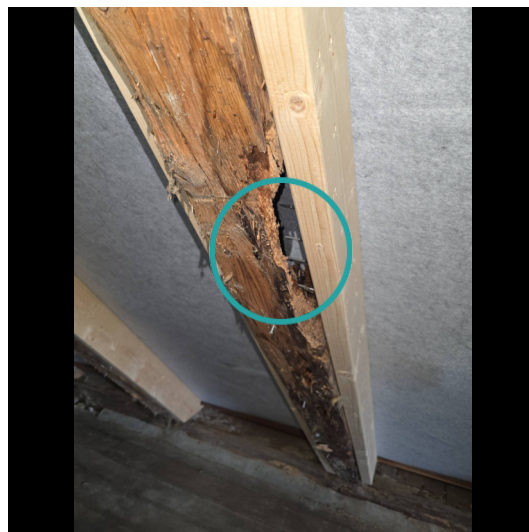
Der er konstateret nedbrydning i enkelte ældre spær

Der er opsat forstærkningsspær på hele tagkonstruktionen, det vurderes derfor ikke at indebære nogen risiko

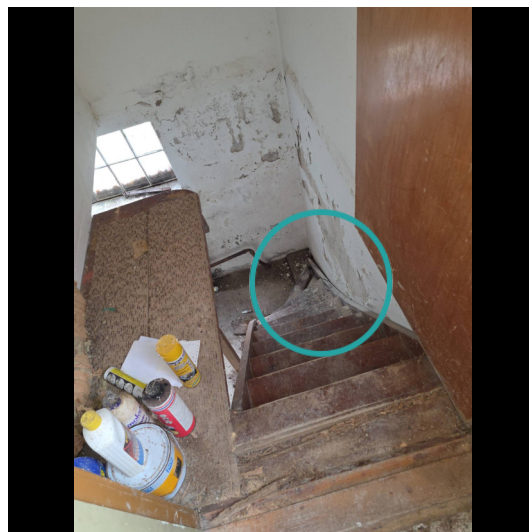
Der er ikke udført håndliste og værn ved trapperne til kælder

Der er risiko for personskade.

**Montering af værn m. håndliste**

Udbedringseksempel: Montering af værn/håndliste.

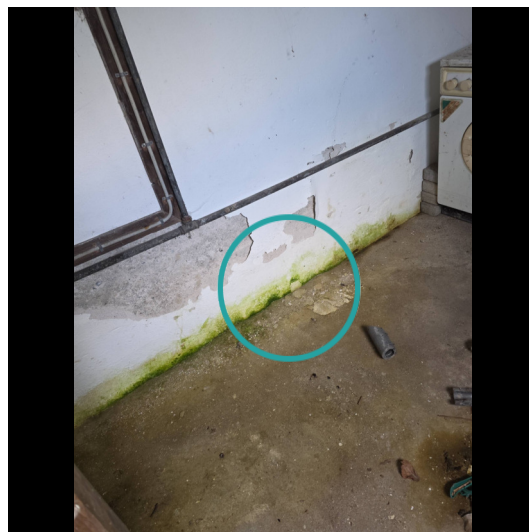
Der er flere områder med fugtudtrækning, misfarvninger og porøs/afskallet puds på kældervægge og gulv

Grundfugt og fugtopstigning er almindeligt forekommende i ældre kældervægge og gulve, der vurderes ikke at være nærliggende risiko for yderligere skade, løbende vedligeholdelse må dog forventes.

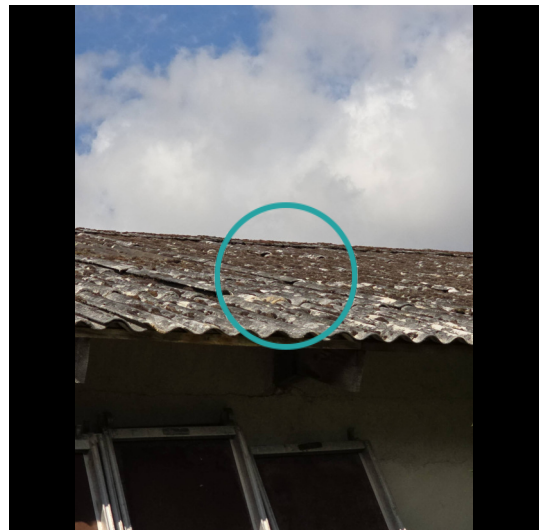
Tagpladerne har begyndende nedbrydning, blandt andet langs kanter og overflader samt flere steder med revnedannelser i overfladen

Der er risiko for vandindtrængning og følgeskader på de underliggende konstruktioner.

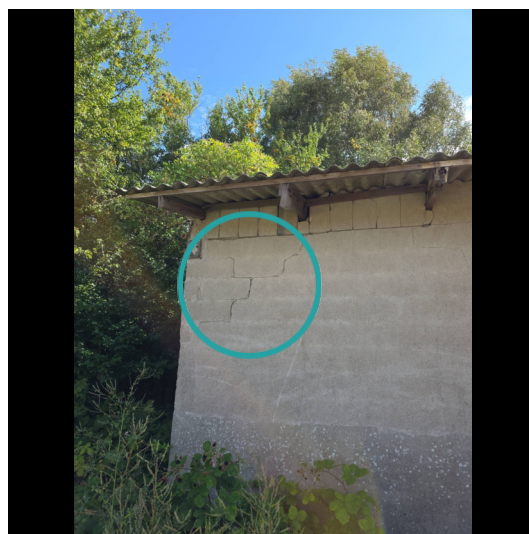
Ydervægge har flere revner/sætningsskader

Det vurderes, at skaden kan udvikle sig på kortere sigt.

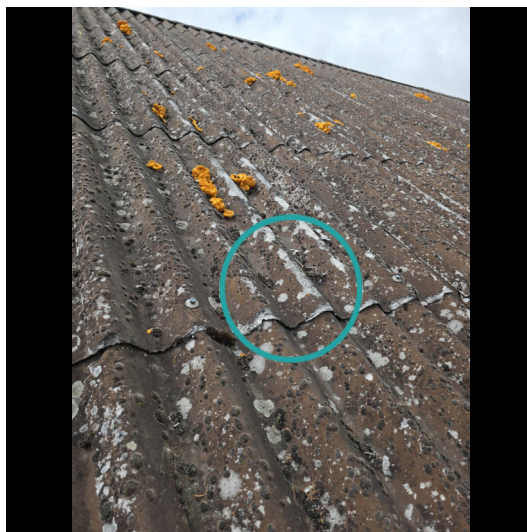
Tagpladerne har nedbrydning, blandt andet langs kanter og overflader samt steder med revnedannelser/afskalninger i overfladen, forholdet ses f.eks mod øst og syd

Der er risiko for vandindtrængning og følgeskader på de underliggende konstruktioner.

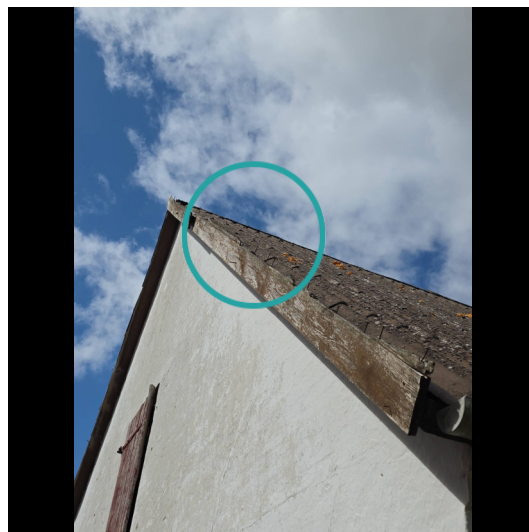
Forholdet kan fortsat udvikle sig, og der er nærliggende risiko for skader på andre bygningsdele.

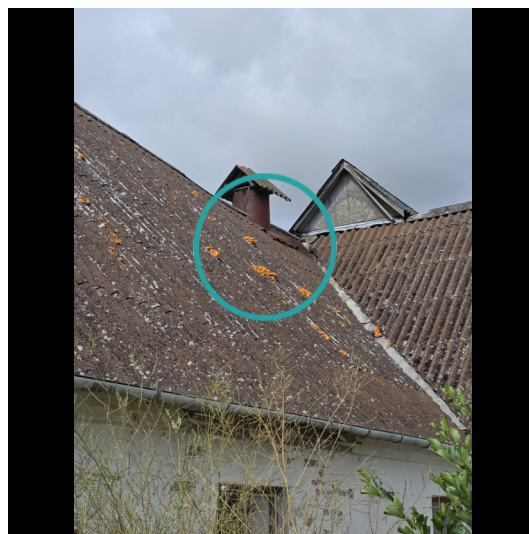
Det vurderes, at skaden kan udvikle sig på kort sigt.

Forholdet skønnes underdimensioneret tagkonstruktion til betontegl på vestsiden og der ses sammenfald af tilstødende tagkonstruktion i loftrummet

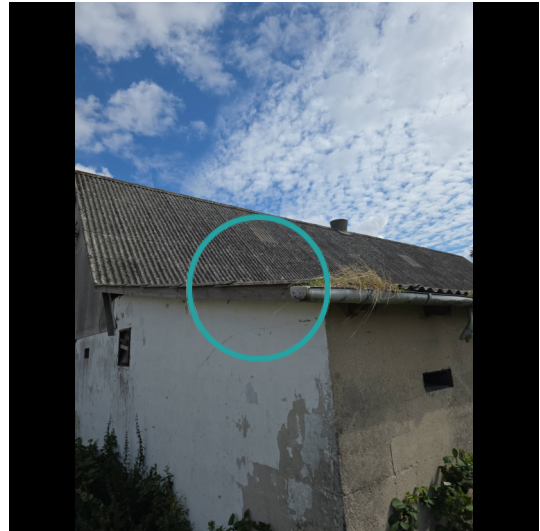
Der ses ikke tegn på skade ved besigtigelsen, men levetiden på taget skønnes reduceret.

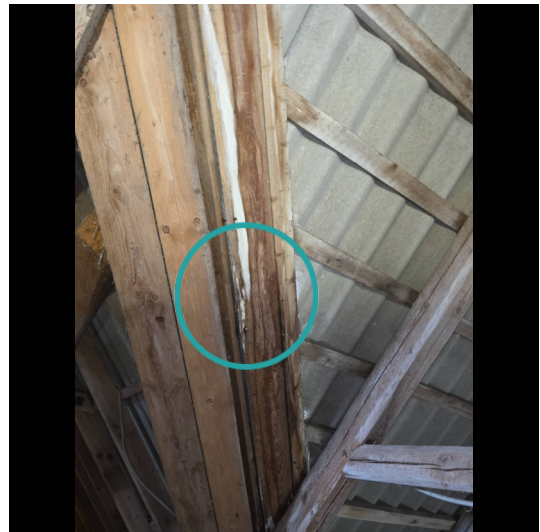
Skotrendeplanker er fugtige / har fugtskjolder og er flere steder tætnet med polyurethanskum

Der er nærliggende risiko for nedbrydningsskader på kort sigt.

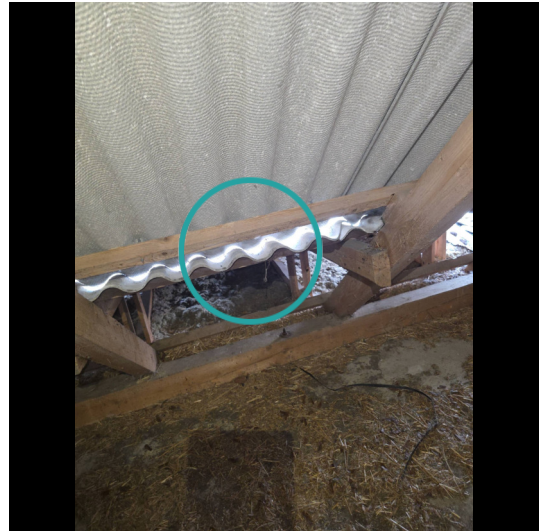
Der ses ikke tegn på skade ved besigtigelsen

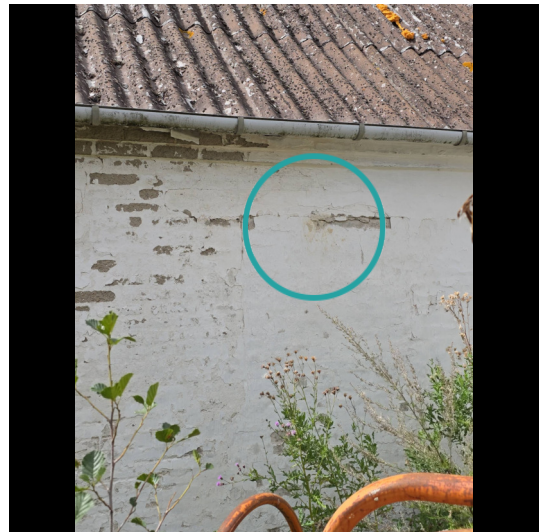
Ydermure er i områder med revner, afskalninger og løs puds, se især øst, vest og syd

Der kan forekomme yderligere udvikling i forholdet på kortere sigt

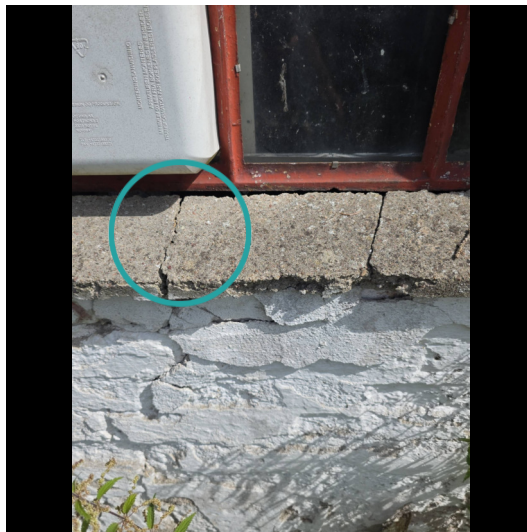
Sålbænke i beton har revnedannelser. Dette ses især ved vinduer mod vest

Der er risiko for fugtindtrængen og skader på de underliggende/bagvedliggende konstruktioner på kort sigt.

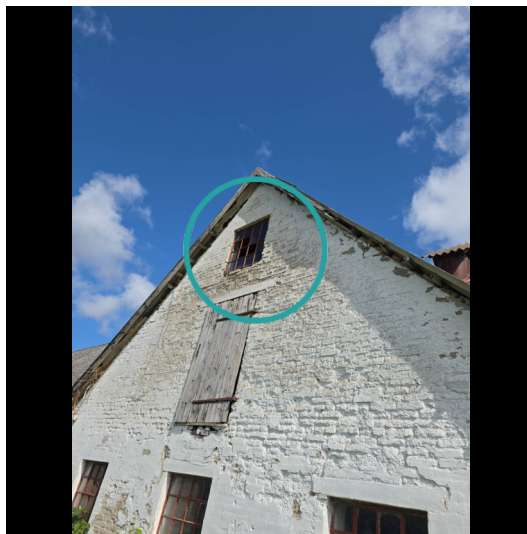
Der mangler glas i flere felter på staldvinduer, ses f.eks mod vest

Der er risiko for vandindtrængning og følgeskader på de underliggende konstruktioner

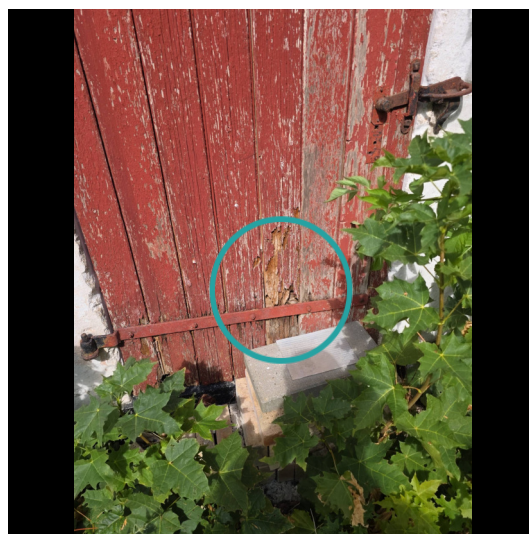
Forholdet kan fortsat udvikle sig, og der er nærliggende risiko for skader på andre bygningsdele.

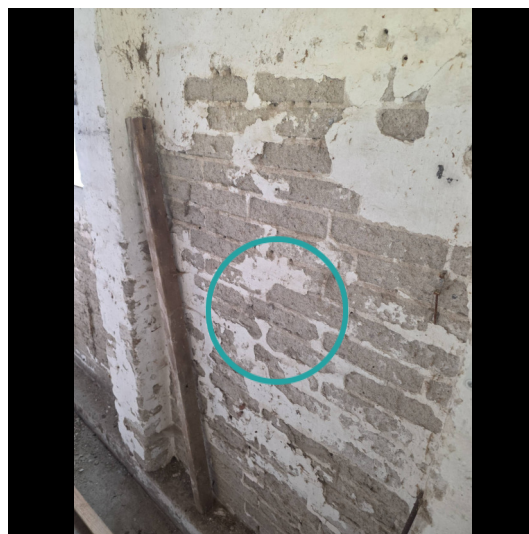
Der er registreret revner/pudsafskalninger i vægge flere steder

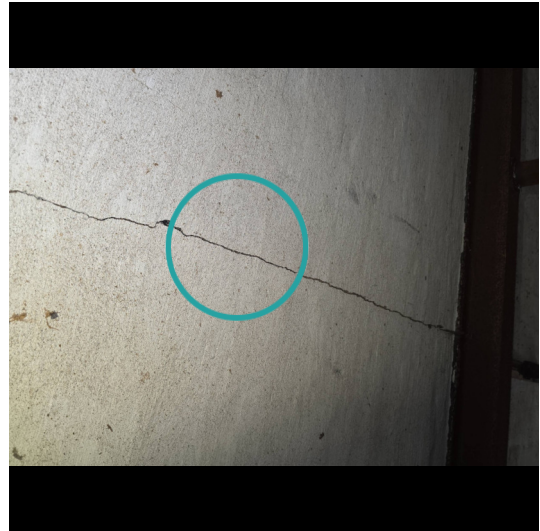
Der er revnedannelser i betonelementerne i etageadskillelsen

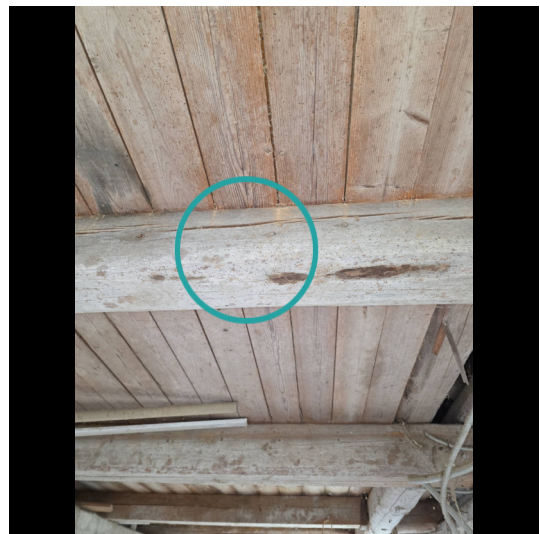
Angrebet skønnes at være inaktivt, hvorfor der ikke vurderes nærliggende risiko for skade. Borebiller er almindeligt forekommende i ældre træværk og giver sjældent anledning til styrkesvækkelser i fulde trædimensioner.

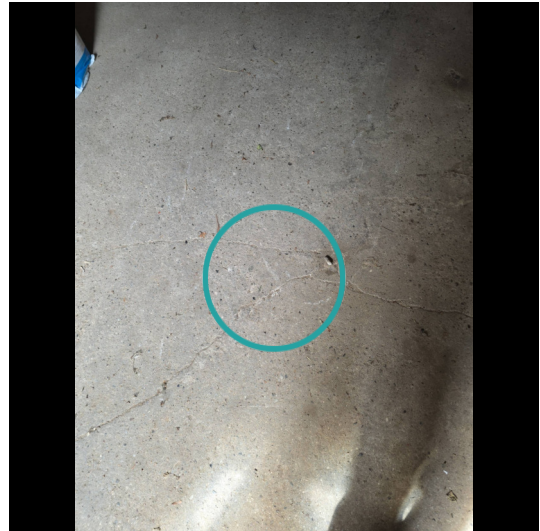
Der er flere revner i betongulvet

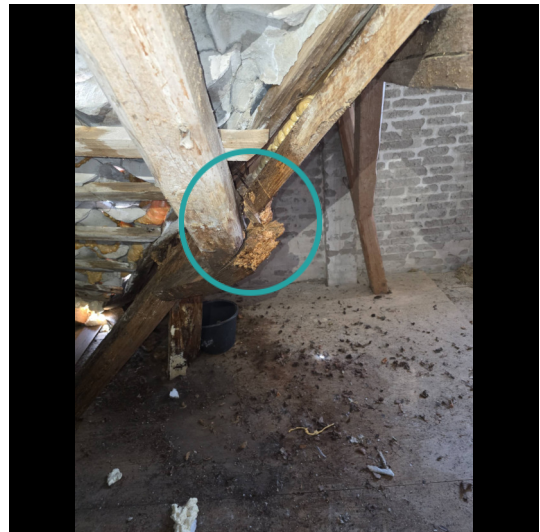
Der er konstateret nedbrydning / begyndende nedbrydning i spær / lægter ved skotrende mod vest og øst

Tagkonstruktionen har deformationer heraf
