Realsyn+ for

Fælledvej 42,  
8700 Horsens

Dato for besigtigelse: 04-08-2026

## LITRA A - Beboelse

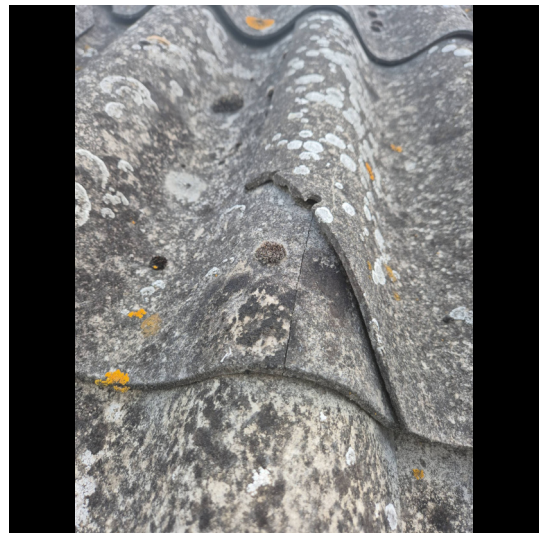
Tagplade mod vest har revnedannelse.

Forholdet kan fortsat udvikle sig, og der er nærliggende risiko for skader på andre bygningsdele.

**789,00 Pr m2****Udskiftning af tagplader**

Udbedringseksempel: Udskiftning af tagplader eks. som Cembrit oplægges på det eksisterende lægteunderlag, med tætningsbånd i bølgepladernes vandrette overlæg og fastgøres med indfarvede tagskruer, spændskiver og tætningskiver. Udhængsklodser af plast med ventilation monteres over nederste taglægte ved tagfod.

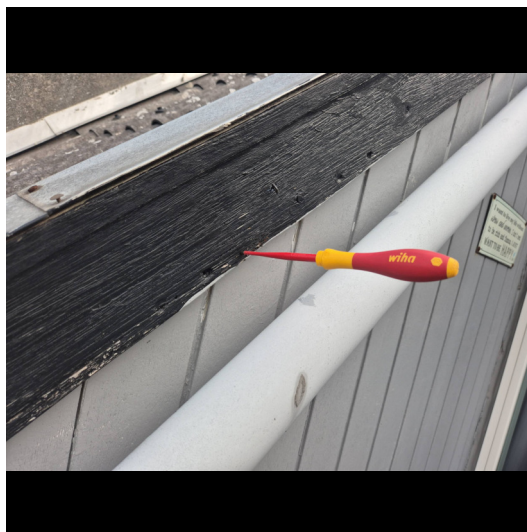
Vindskede mod vest har begyndende nedbrydning

Det vurderes, at skaden kan udvikle sig på længere sigt.

**Udskiftning af vindskede**

Udbedringseksempel: Udskiftning af vindskede. Vindskede med dækbræt udføres af ru brædder af fyrretræ, 5. sortering - kvinta, trykimprægneret iht. NTR-klasse AB. Vindskeden afsluttes med dækbræt.

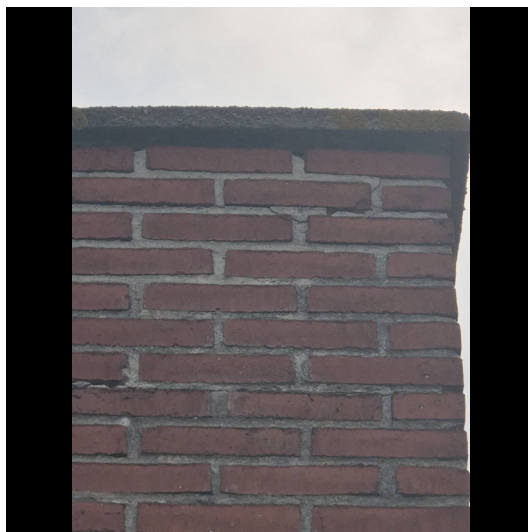
Skorsten fremstår med løse og defekte fuger.

Forholdet vil udvikle sig yderligere på længere sigt.

## Eftergang af fuger i skorsten

Udbedringseksempel: Eftergang af fuger i skorsten. Fuger udbedres ved udkradsning og omfugning. Skadede skorstenensfuger udkradses i fuld bredde til dybde min. 25 mm fra den færdige fugeoverflade. Hele fugen udfyldes efterfølgende.

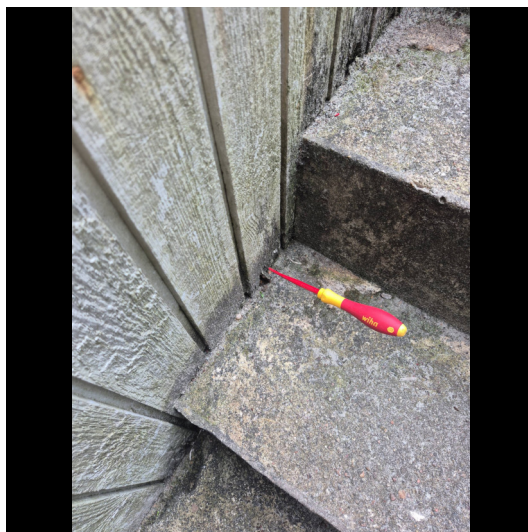
Træbeklædningen har begyndende nedbrydninger, ses mod øst.

Det må påregnes, at forholdet vil udvikle sig på længere sigt.

## Udskiftning af nedbrudt træ

Udbedringseksempel: Udskiftning af træ. Det nedbrudte træ skæres væk og et stykke træ af samme sort og densitet tildannes nøjagtigt og indsættes i stedet for det beskadigede. Det reparerede område grundes og malebehandles på begge sider. Døren afvaskes, slibes og males en gang.

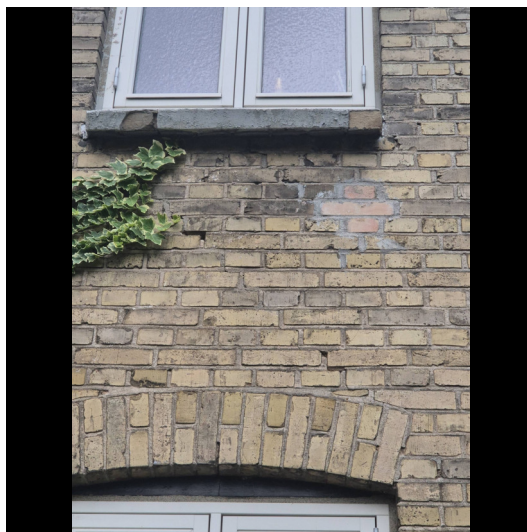
Der er områder med porøse og udfaldene fuger ses b.la. mod øst.

Det vurderes, at skaden kan udvikle sig på længere sigt.

## Udkradsning og udbedring af fuger

Udbedringseksempel: Eftergang af fuge. Forvitrede/løse fuger, synlige revner og huller i fuger udbedres ved udkradsning og omfugning. Fuger udkradses i fuld bredde til dybde min. 15 mm fra den færdige fugeoverflade. I ældre facader udkradses til dybde min. 25 mm. Efter rengøring og vanding efterfuges med tilbageliggende fuge.

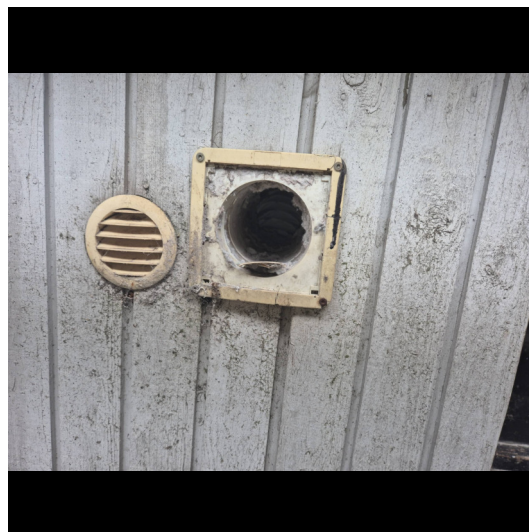
Aftræksrist på facade mod haven fremstår defekt og beskadiget.

Den manglende afskærmning og tætning medfører fri adgang for slagregn, fygesne og skadedyr.

## Evt. udskiftning af aftræksrisk til ny med større udkravning

Udbedringseksempel: Evt. demontering af eksisterende rist. Ny rist i metal monteres og tilpasses inkl. monteringsramme.

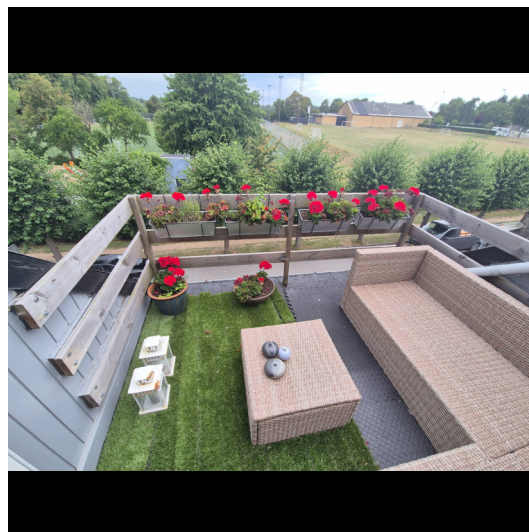
Udformningen af rækværk ved altan opfylder ikke gældende krav i Bygningsreglementet om sikkerhed.

Der er risiko for personskade.

## Udbedring af skade/fejl/mangler

Opgaven vurderes at kunne udbedres af en tømrer. Vi anslår at arbejdslønnen er den største del af udbedringsomkostningen og materialer udgør en mindre del. Det anbefales derfor at lade en tømrer udbedre opgaven på regning.

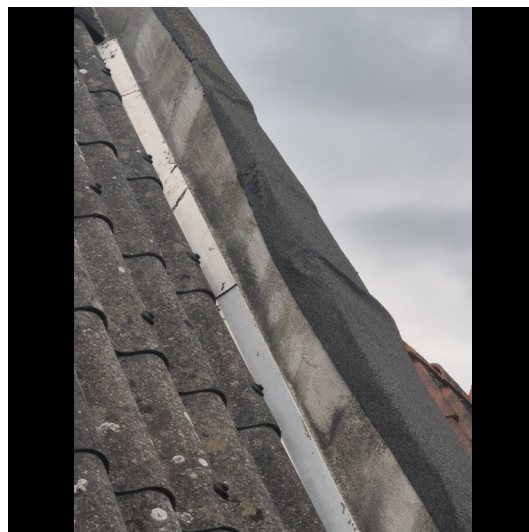
Afdækning på brandmur mod syd har begrænset vedhæftning

Der vurderes, at der er risiko for fugtindtrængning og følgeskader på muren.

## Udbedring af skade/fejl/mangler

Opgaven vurderes at kunne udbedres af en murer. Vi anslår at arbejdslønnen er den største del af udbedringsomkostningen og materialer udgør en mindre del. Det anbefales derfor at lade en murer udbedre opgaven på regning.

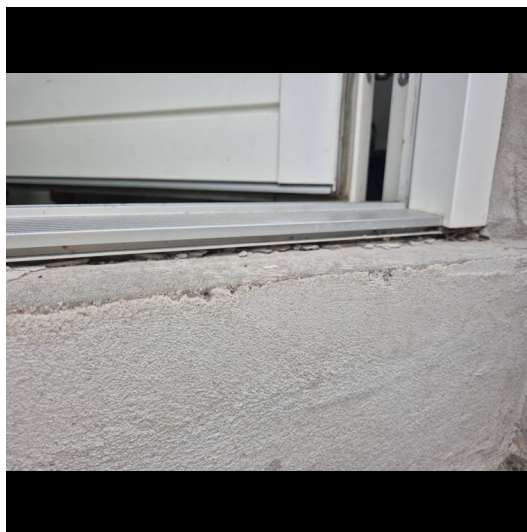
Der mangler fuge under hoveddøren

Defekte eller manglende fuger giver risiko for fugtindtrængen og træk på længere sigt. Forholdet vil udvikle sig yderligere med risiko for følgeskader.

## Udbedring af fuger

Udbedringseksempel: Udbedring af fuger. Kontaktflader mellem fuge og omgivende bygningsdele afrenses. Evt. udkradsning af eksisterende fuge, stopning, fugeunderlag og elastisk fuge.

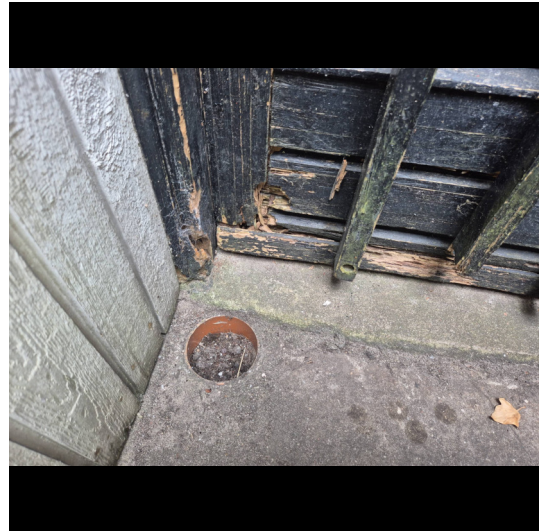
Der er nedbrydninger i karm og ramme på kælder døren mod øst.

Der er risiko for, at træet nedbrydes yderligere.

**2.866,00 Pr styk****Udskiftning af nedbrudt træ**

Udbedringseksempel: Udskiftning af træ. Det nedbrudte træ skæres væk og et stykke træ af samme sort og densitet tildannes nøjagtigt og indsættes i stedet for det beskadigede. Det reparerede område grundes og malebehandles på begge sider. Døren afvaskes, slibes og males en gang.

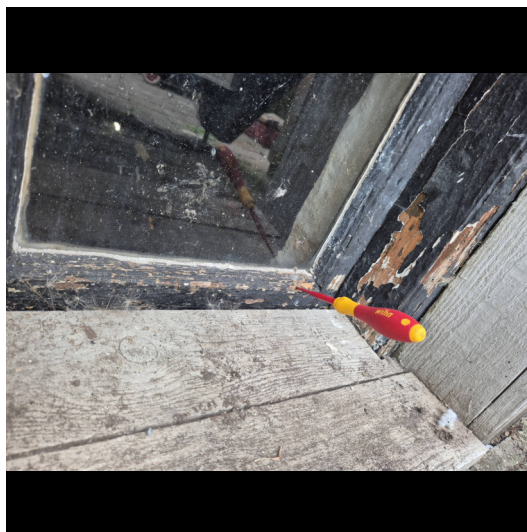
Der er begyndende nedbrydninger i vinduerne enkelte steder, ses b.la. mod øst.

Nedbrydningen vurderes at fortsætte på længere sigt.

**2.866,00 Pr styk****Udskiftning af nedbrudt træ**

Udbedringseksempel: Udskiftning af nedbrudt træ. Det nedbrudte træ skæres væk og et stykke træ af samme sort og densitet tildannes nøjagtigt og indsættes i stedet for det beskadigede. Det reparerede område grundes og malebehandles på begge sider. Det udskiftede træværk afvaskes, slibes og males en gang.

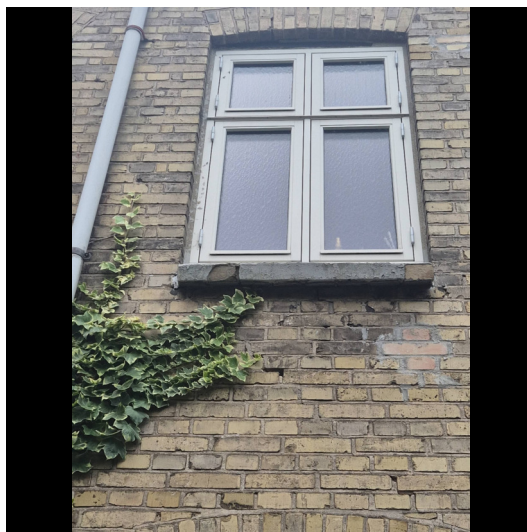
Sålbænke i beton fremstår med afskalninger b.l.a. mod øst.

Det vurderes, at skaden kan udvikle sig på længere sigt.

## Montering af sålbænk

Udbedringseksempel: Montering af sålbænk. Præfabrikeret sålbænk med vandnæse, rustik overflade og opkant både i enderne og i bagkanten, bredde 150 mm, tykkelse 55/35 mm, lægges i mørtel KC 35/65/650 på glidelag af murpap PF 2000. Sålbænken lægges med fremspring min. 30 mm, og føres min. 30 mm ind i murværket ved falsene. Endefuger holdes helt fri for mørtel og der udfuges med fugemasse, som SikaHyflex-250 Facade. Mørtelfugen udkradses i forkant, dybde 15-20 mm og der fuges med elastisk fugemateriale, som SikaHyflex-250 Facade, på underlag af fugesand og SikaFugstop.

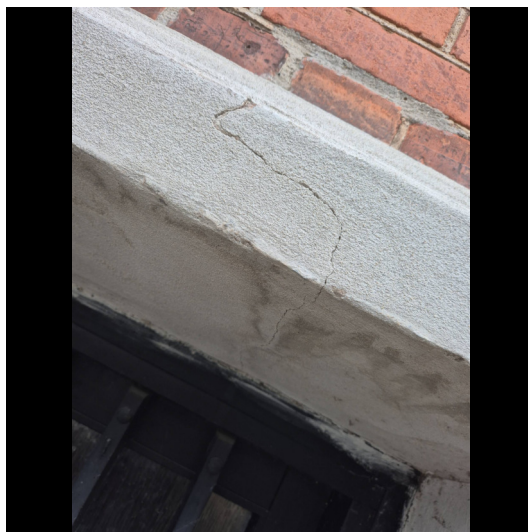
Sokkelpuds er i områder revnet og afskallet og har mangelfuld vedhæftning til underlaget, f.eks. mod vest

Det vurderes, at skaden kan udvikle sig på længere sigt.

**Eftergang af sokkelpuds**

Udbedringseksempel: Eftergang af sokkelpuds. Evt. porøs, løstsiddende puds afhugges. Fundamentet afrenses, grundes og slutpudses med mørtel af samme type som den øvrige sokkelpuds. Mørtelen føres min. 100-150 mm under terræn. Maks synlighed på sokkelhøjde 200 mm.

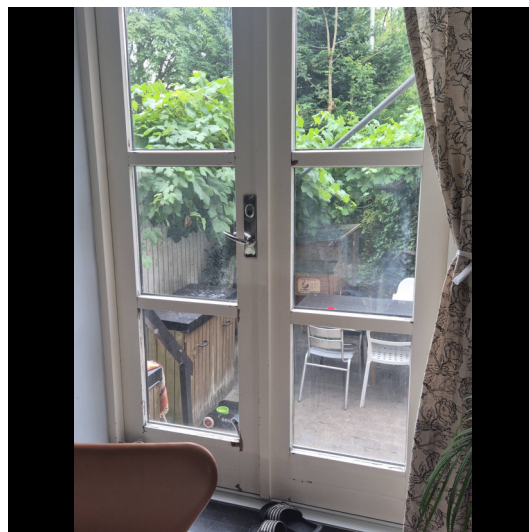
Der er enkelte punkterede termoruder, ses mod øst.

Ruden er derfor ikke længere funktionel, og vil med tiden blive uklar.

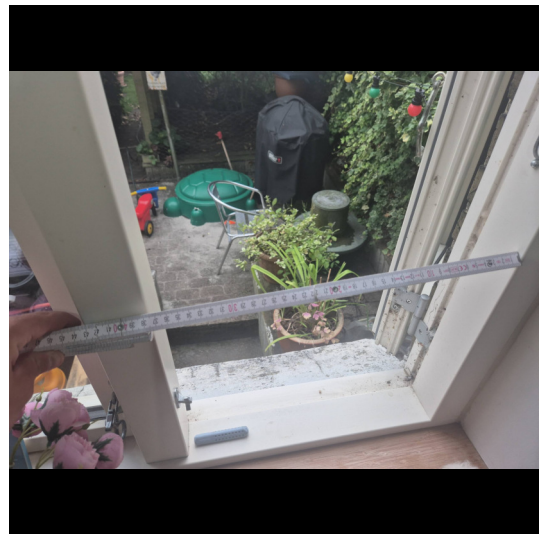
Der er ikke den påbudte redningsåbning i rummet

Der er risiko for personskade i tilfælde af brand.

## Etablering af godkendt redningsåbning

Opgaven har ikke været mulig at prissætte, det anbefales at kontakte en tømrer med henblik på udredning af opgaven og tilbud på udbedring.

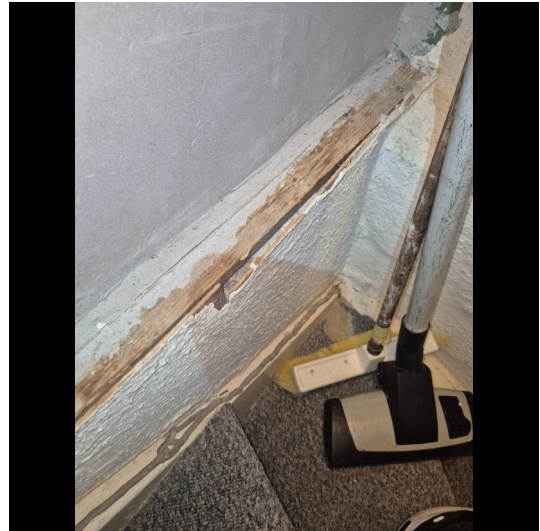
Vægbeklædning ved trappe mangler fastgørelse

Omfanget er på nuværende tidspunkt så begrænset, at der ikke skønnes at være nogen risiko.

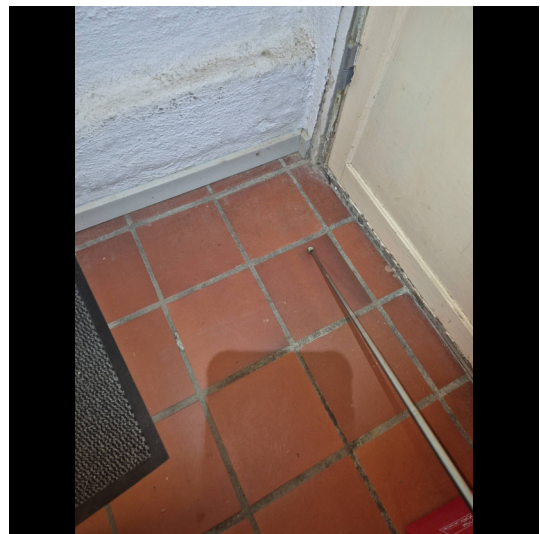
Der er gulvklinter med mangelfuld vedhæftning til underlaget

Konstruktionen har henstået sådan i en længere årrække uden følgeskader, der vurderes derfor ikke at være nærliggende risiko for skade.

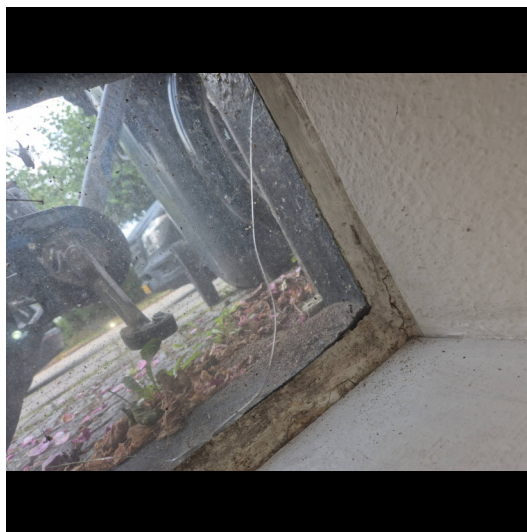
Der er enkelte revnede / knækkede ruder, ses mod vest.

Forholdet skønnes ikke at medføre nogen risiko.

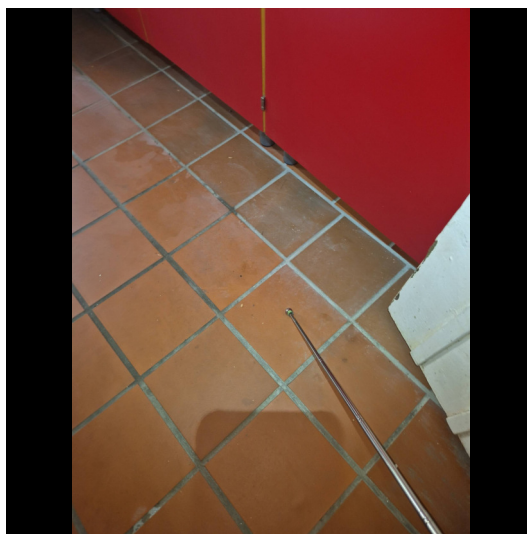
Der er gulvklinter med mangelfuld vedhæftning til underlaget

Konstruktionen har henstået sådan i en længere årrække uden følgeskader, der vurderes derfor ikke at være nærliggende risiko for skade.

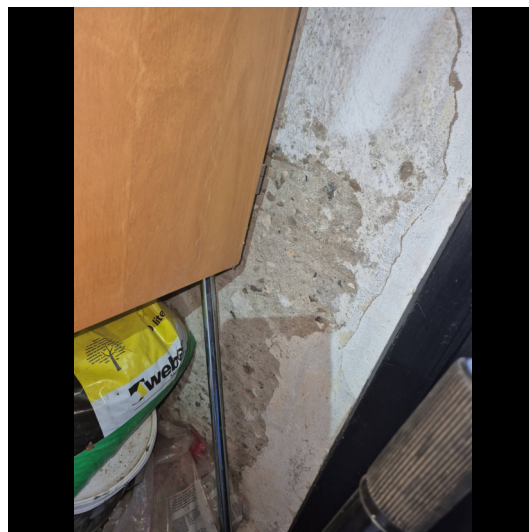
Der er fugtopstigning og fugtgennemtrængning i kældervægge samt løst og afskallet puds, generelt i kælderen

Konstruktionen har henstået sådan i en længere årrække uden følgeskader, der vurderes derfor ikke at være nærliggende risiko for skade.

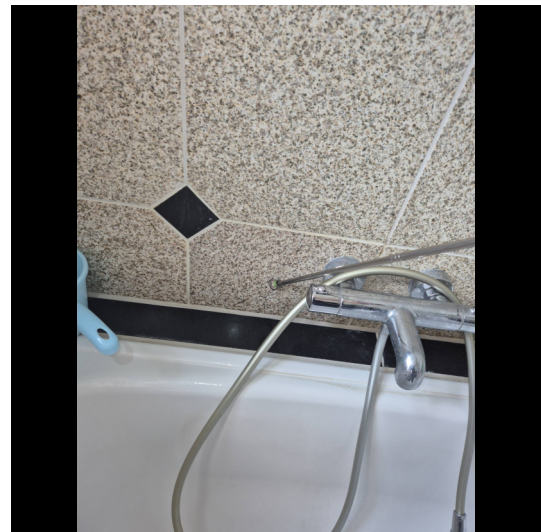
Der er enkelte vægfliser med mangelfuld vedhæftning til underlaget ved badekar

Der er tale om vægge med direkte vandbelastning, hvorfor der er risiko for skader på de omkringliggende konstruktioner og installationer.

## Udskiftning af klinker/fliser

Udbedringseksempel: Udskiftning af vægfliser. Vægfliser aftages. Underlaget rengøres omhyggeligt. Overflader primes og forsegles i hjørner, omkring rørgennemføringer og ved overgang væg/gulv. Heldækkende tætningsmasse påføres. Vægfliser opsættes, fuges og afrenses. I hjørner, og i overgang væg og gulv samt omkring sanitære installationer fuges med elastisk, vådrums siliconefugemasse.

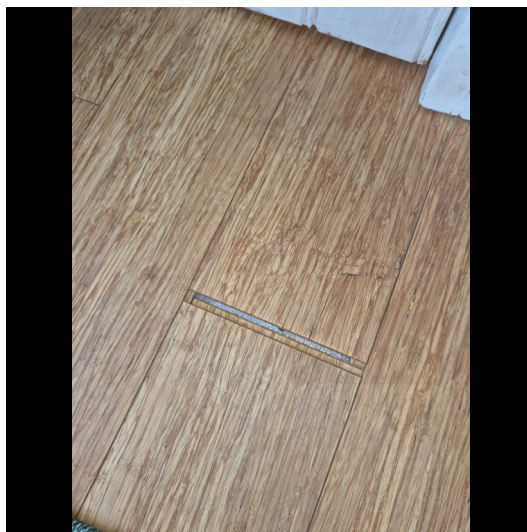
Der kan ses lidt åbne samlinger mellem gulvbrædder

Der kunne ikke registreres følgeskader ved besigtigelsen.

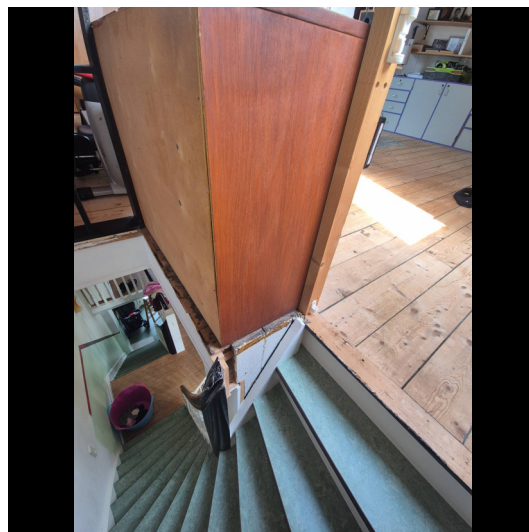
Værn mangler på trappen til 2. sal

Der er risiko for personskade.

**530,00 Timepris****Udbedring af skade/fejl/mangler**

Opgaven vurderes at kunne udbedres af en tømrer. Vi anslår at arbejdslønnen er den største del af udbedringsomkostningen og materialer udgør en mindre del. Det anbefales derfor at lade en tømrer udbedre opgaven på regning.

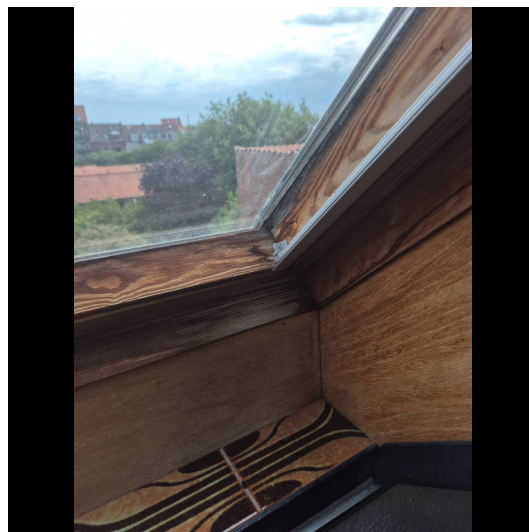
Der er misfarvninger på ovenlysvindue på grund af kondens

Der målttes ikke forøget fugt eller sås tegn på skade ved besigtigelsen

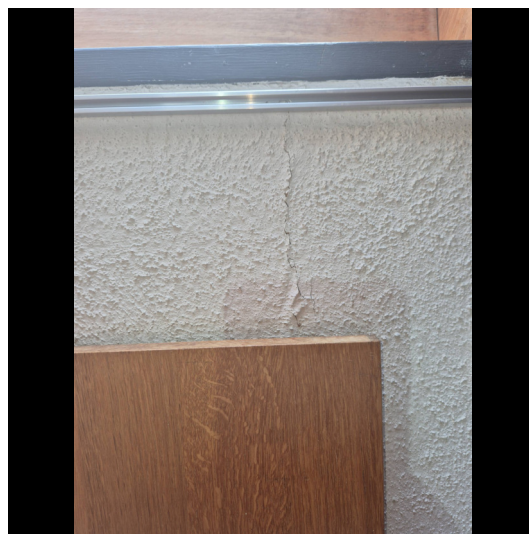
Der er registreret revner i væg over skunklem

Omfanget er på nuværende tidspunkt så begrænset, at der ikke skønnes at være nogen risiko.

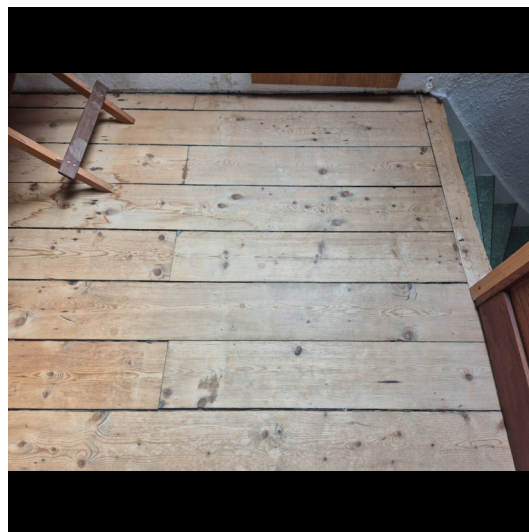
Trægulvet fjedrer eftergivende ved belastning

Konstruktionen har henstået sådan i en længere årrække uden følgeskader, der vurderes derfor ikke at være nærliggende risiko for skade.
