Realsyn+ for

Øksenbjergvej 20A,  
st. 5700 Svendborg

### Bygningsoversigt

Dato for besigtigelse: 13-08-2026

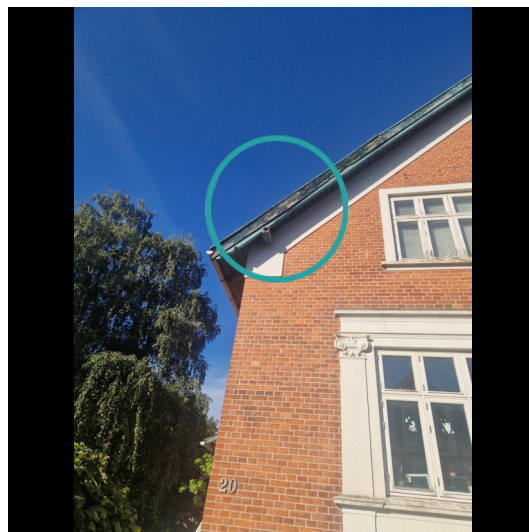
**Tag****SKADE:**

Udvendigt træværk ved og omkring tag har påbegyndende nedbrudt træ. Forholdet er konstateret i stern mod vej

**RISIKO:**

Forholdet skønnes at udvikle sig og svække bygningens struktur over tid.

**Udskiftning af stern inkl. kapsel**

Udbedringseksempel: Udskiftning af stern af brædder samt metalafdækning. Stern udføres af ru brædder af fyrretræ, 5. sortering - kvinta, trykimprægneret iht. NTR-klasse AB. Stern afsluttes med kapsel af metal.

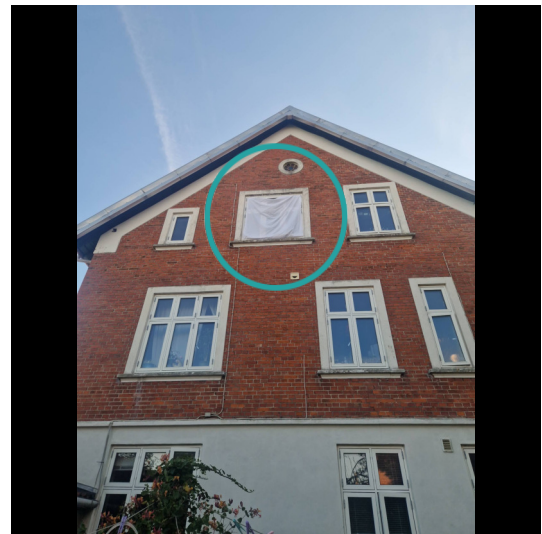
**Døre/vinduer/porte****SKADE:**

Vindue afdækket med plast

**RISIKO:**

Det vurderes, at skaden kan udvikle sig på længere sigt.

**Indhent tilbud****Indhent tilbud fra tømrer**

Opgaven har ikke været mulig at prissætte, det anbefales at kontakte en tømrer med henblik på udredning af opgaven og tilbud på udbedring.

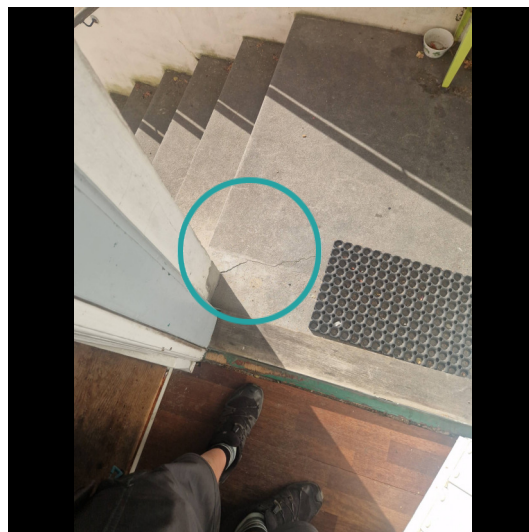
### Fundament/sokkel

**SKADE:**

Trappeløb til stueetage har revnedannelser, løst puds og pudsafskalninger i trin og i vanger.
