Tilstandsrapport Med 10 års vedligeholdelsesplan

EF Seierøehus
Februar 2023

Rapportens hensigt

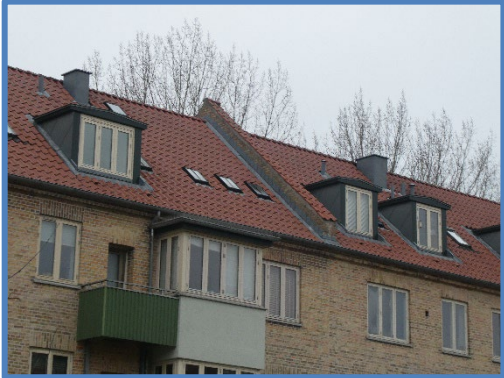
| 01.02 Murværk over tag | B | | |

| <p>Brandkamme er istandsat og synes i pæn stand.</p> <p>Skorstenene på ejendommen er udført i pudset murværk og står med afdækningsplader i beton. Skorstenene har zinkinddækninger. Generelt er skorstenene i normal stand, når man ser på overfladerne. Skorstenene er besigtiget fra det flade tag.</p> <p>Tilstanden på skorstenene og brandkammen er normal.</p> | | | |

| <p>Det anbefales at foretage tagkontrol hvert andet år af et entreprenørfirma, med kontrol på indvendig og udvendig side af tagfladen, for defekte inddækninger og rensning af stoppede tagrender mv. registrerede utætheder bør omgående afhjælpes.</p> <p>Der forventes ingen vedligeholdelses udgifter indenfor planperioden udover alm. driftsomkostninger.</p> | | | |

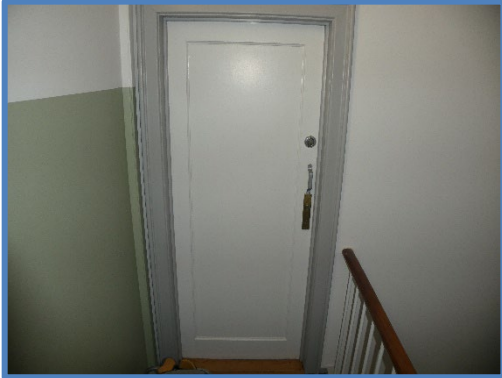
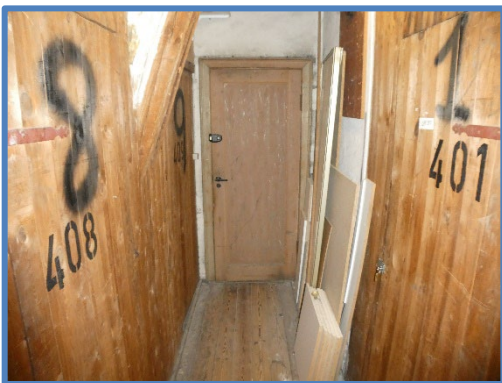
| 01.05 Branddøre | B | | |

| <p>Der er adgang til noget af loftrummet fra hovedtrappen. Det er vigtigt at disse døre holdes lukket hele tiden.</p> <p>Tilstanden på dørene og dørpumperne er normal.</p> | | | |

| <p>Der forventes ingen vedligeholdelses udgifter indenfor planperioden udover alm. driftsomkostninger.</p> | | | |

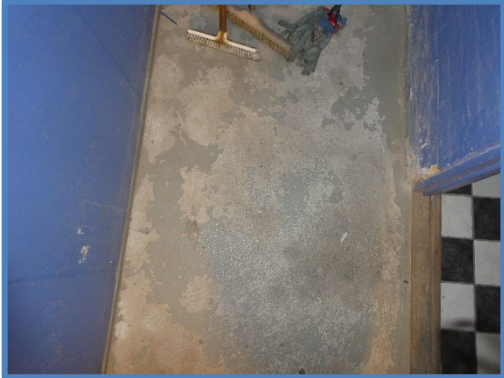
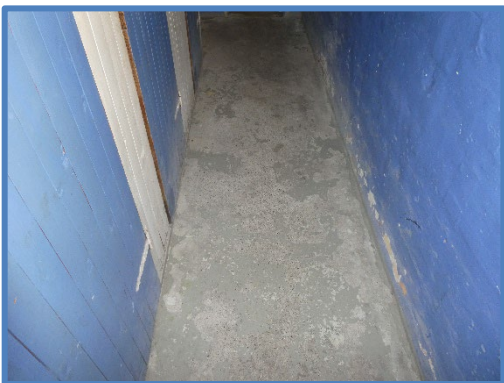
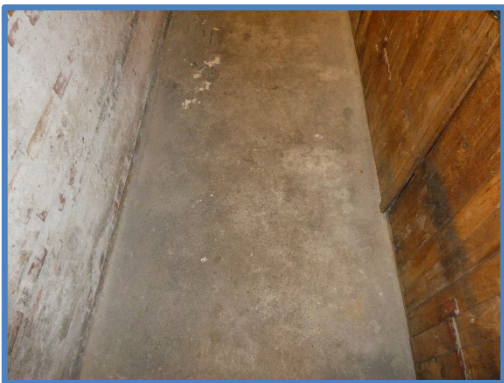
| 02.01 Kældergulv | B | |

| <p>Kældergulvene består af et betonlag, der sandsynligvis er udstøbt på kapilarbrydende lag udlagt på råjorden, betonen er glittet i overfladen.</p> <p>Kældergulvene fremstår med mindre revnedannelser, disse vurderes dog at være af ren kosmetisk karakter.</p> <p>Betonkældergulvet er i normal stand, taget alderen i betragtning.</p> | | |

| <p>Kældergulvet fremstår i god stand, der anbefales ingen arbejde på denne.</p> <p>Der forventes ingen vedligeholdelses udgifter indenfor planperioden udover alm. driftsomkostninger.</p> | | |

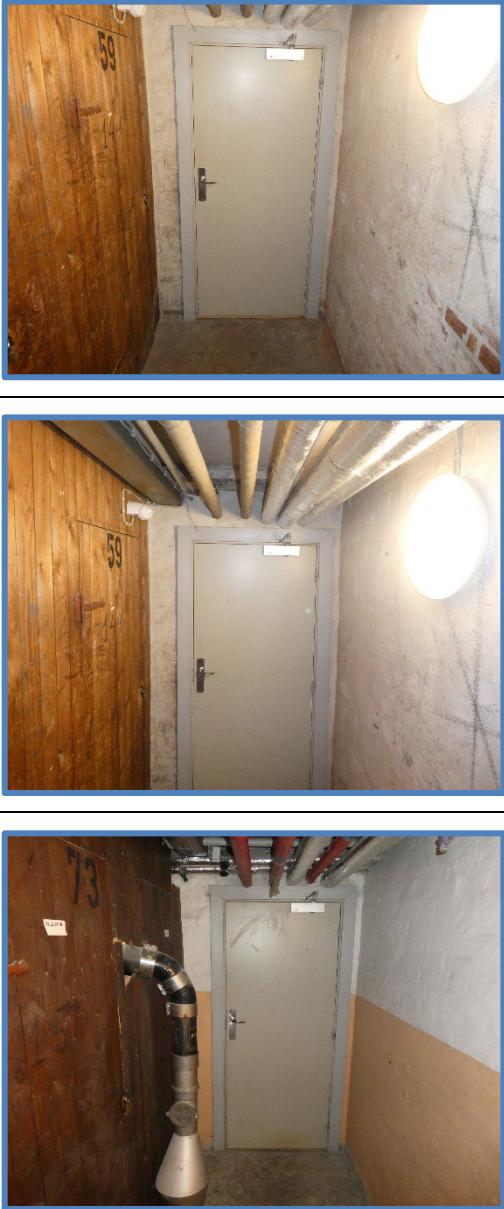
| <p>Der er monteret dørpumper på næsten alle dørene i kælderen.</p> <p>Der er adgang til kælderen fra hovedtrapperne. Det er vigtigt at disse døre holdes lukket hele tiden.</p> <p>Tilstanden på dørene og dørpumperne er normal.</p> | | | |

| <p>Det anbefales at dørene til kælderen holdes lukket og at dørpumperne eftergås</p> <p>Der forventes ingen vedligeholdelses udgifter indenfor planperioden udover alm. driftsomkostninger.</p> | | | |

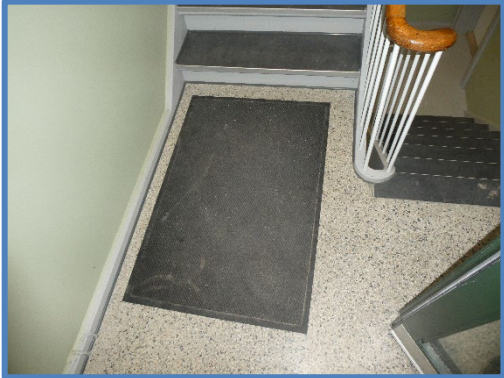
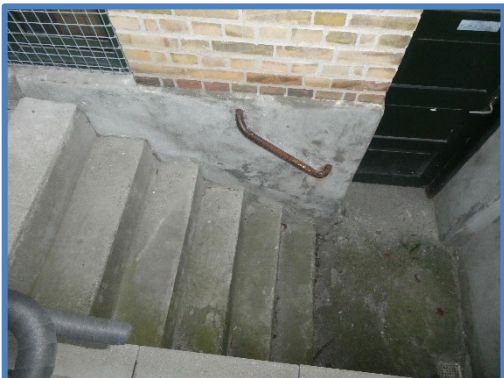
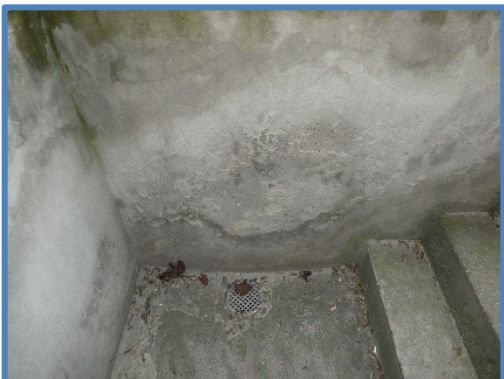
| <p>Der er kælder nedgang fra gården og hovedtrapperne.</p> <p>Nedgangen fra opgangstrapperne er blevet renoveret i 2022.</p> <p>De udvendige nedgange er udført i beton. Der ses afskallinger flere steder på trapperne.</p> <p>Tilstanden på kældernedgange er normal.</p> | | | |

| <p>Der anbefales ingen arbejder på dette.</p> <p>Der forventes ingen vedligeholdelses udgifter indenfor planperioden udover alm. driftsomkostninger.</p> | | | |

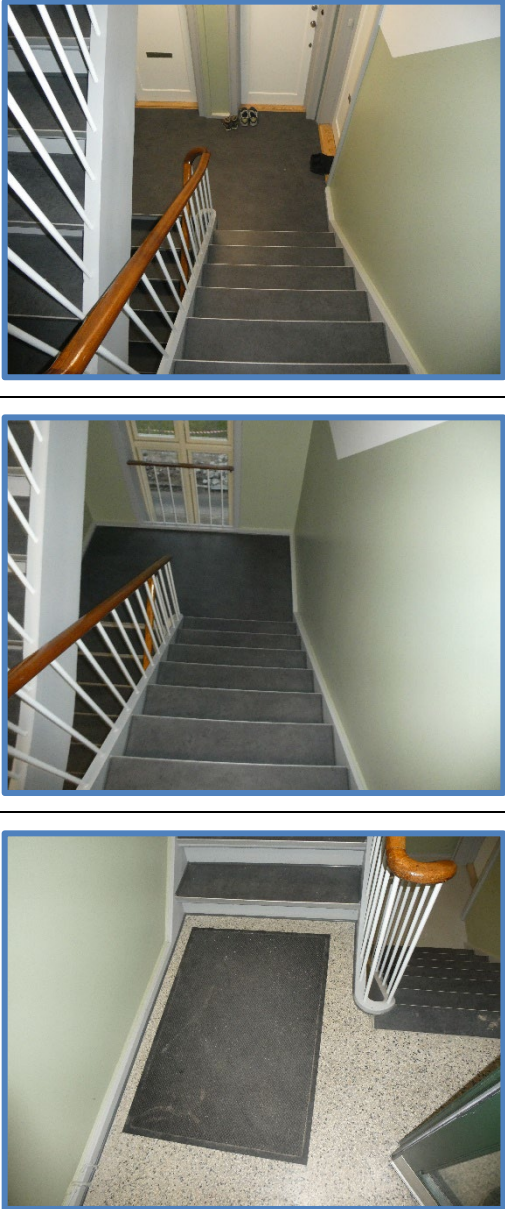
| <p>Hovedtrapperne er udført som trætrappe med linoleum på trin, reposer og gangarealer. Trinene har forkantlister i messing. Indgangsrepositet i stueetagen er udført med terrazzo gulv. Vanger og stødtrin er malede og fremstår i en flot stand. Balustre udført i træ med profil og olieret træhåndliste.</p> <p>Væggene og lofter fremstår som malede flader med profileret træpaneler. Der er observeret at der forekommer enkelte hakker o. lign. på væggene, som alene har en kosmetisk karakter.</p> <p>Det er oplyst at trapperne er blevet istandsat i 2022</p> <p>Opgangsdørene er af ældredato, dog er det ikke de originale de vurderes til at været skiftet i 80érne</p> <p>Trappeopgangene er i god stand.</p> | | | |

| <p>Det anbefales, at der årligt udføres en partiel malerreparation i opgangene samt en hovedrengøring af trapperne for at opretholde den gode stand, trapperne er i.</p> | | | |

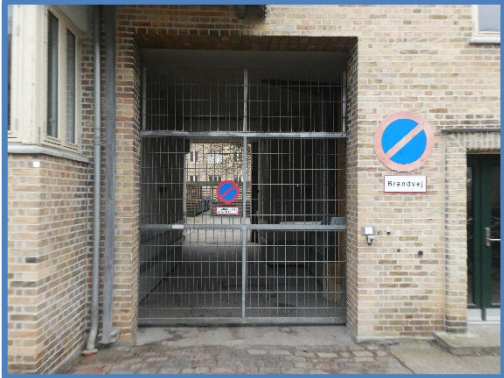
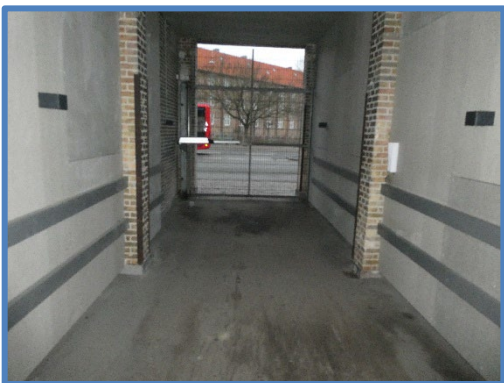
| <p>Ejendommen har egen port til gården. Det er ikke oplyst at der er nogle problemer med denne.</p> | | |

| <p>Porten bør løbende vedligeholdes hvor alle hængsler smøres.</p> <p>Der forventes ingen vedligeholdelses udgifter indenfor planperioden udover alm. driftsomkostninger.</p> | | |

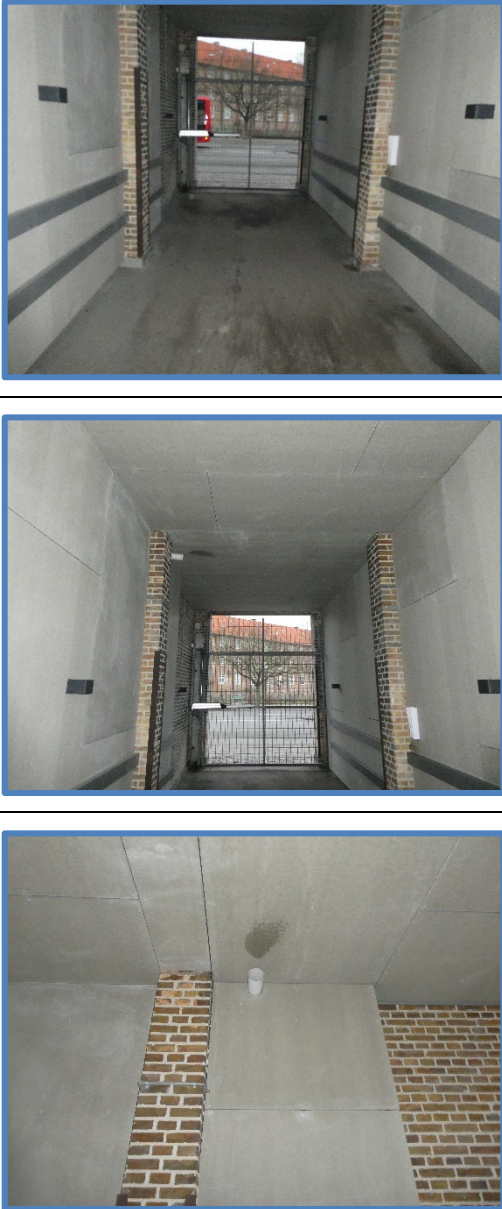
| <p>Ejendommen har egen port til gården. Det er ikke oplyst at der er nogle problemer med denne.</p> <p>Loftet og væggene i gennemgang er blevet efterisoleres mod overliggende beboelsesrum.</p> <p>Tilstanden på portgennemgangen er normal.</p> | | | |

| <p>Der forventes ingen vedligeholdelses udgifter indenfor planperioden udover alm. driftsomkostninger.</p> | | | |

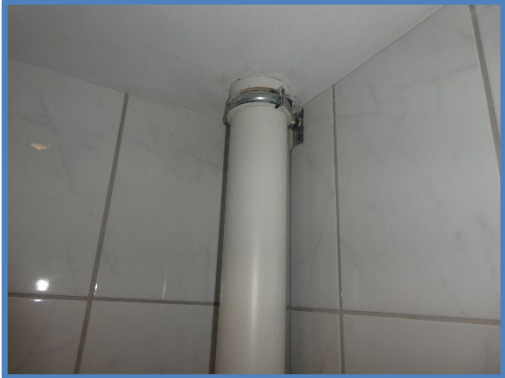
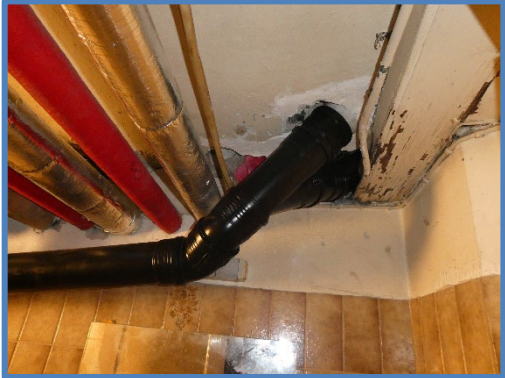
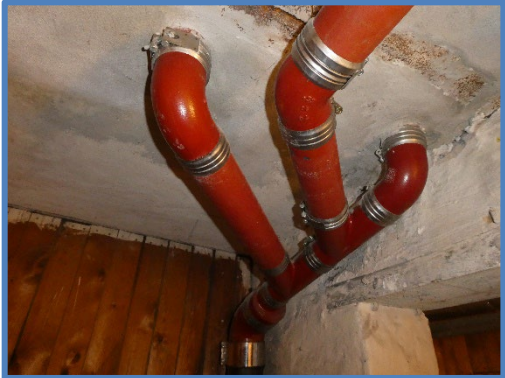
| <p>Faldstammerne vurderes at være udskiftet løbende i forbindelse med individuelle renoveringer af lejlighederne samt nedbrud. Ejendommen er forsynet med faldstammer fra henholdsvis køkkener og toiletrum. Faldstammerne er fra forskellig tid og materialer. Faldstammerne er generelt placeret skjult i individuelle skakter i boligerne. Faldstammerne er udluftet over tag. Gulv afløb i badeværelser er generelt forsynet med vandlås under loft på underliggende etage. Vandlåse fra køkkenvaske.</p> <p>De synlige faldstammer er hovedsageligt udført med dimensionen $\varnothing 110$ mm. og udført i en blanding af i støbejern loro-X og stål.</p> <p>Der er ikke oplyst om udfordringer med opstuede afløb.</p> <p>Generelt er der ikke registreret synlige gennemtæringer på faldstammerne, i de besigtigede lejligheder.</p> <p>Faldstammerne kan ikke vurderes da disse fleste steder er skjult i ejendommen.</p> | | | |

| <p>Der foreslås ingen samlede bygningsarbejder på afløbsinstallationen.</p> <p>Der forventes ingen vedligeholdelses udgifter indenfor planperioden udover alm. driftsomkostninger.</p> | | | |

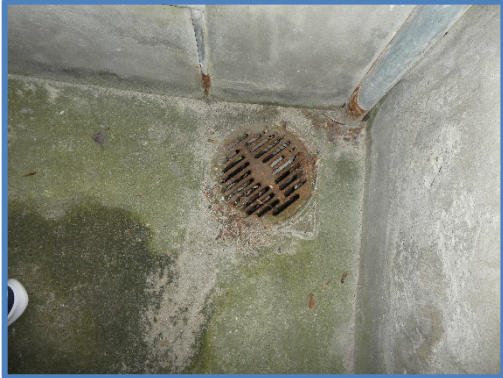
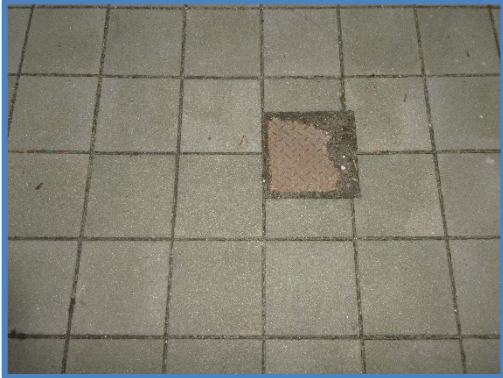
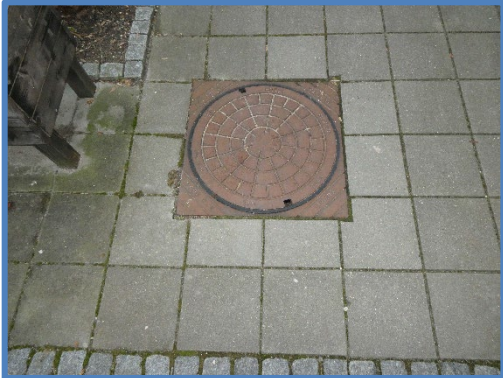
| <p>Kloakken er ikke undersøgt nærmere, der er ikke oplyst om udfordringer i forhold til opstuede afløb.</p> <p>Ejendommens spildevand og regnvand afledes til offentlig kloak.</p> <p>Den offentlige kloak er udformet som et fællessystem, hvor regnvand og spildevand føres i samme ledning.</p> <p>Afløb (faldstammer) fra bygningen føres til kælderen, hvor der ligger afløbsledninger ført ud gennem facaderne og ført under/gennem bygningen.</p> <p>Fra kloak er der ført hovedledninger under/gennem bygning til offentlig brønd i fortov.</p> <p>Overfladevand afvandes via tagedløb og rørbrønde mod havefacade og gadefacade.</p> <p>Kloak er tilsluttet fællessystem, men er på grunden forberedt for separatsystem.</p> <p>Kloakken kan ikke vurderes da denne installation er under jorden og at der ikke er udført en TV-inspektion af kloakken.</p> | | | |

| <p>Det vil være hensigtsmæssigt, at der udføres en TV-inspektion af kloaksystemet for derved at få afdækket eventuelle brud og sætninger samt øvrige skader, der kan give fugtskader, problemer med rotter osv., og angive en rest-levetid på kloakken.</p> <p>Det anbefales, at der udføres en TV-inspektion hvert 10. år.</p> <p>Det anbefales, at man får tilset sine regnvandsbrønde, Aqua dræn, lyskasser, kælderskakt, sandfangs brønde og tagedløb årligt og får dem tømt hvert andet eller tredje år.</p> | | | |

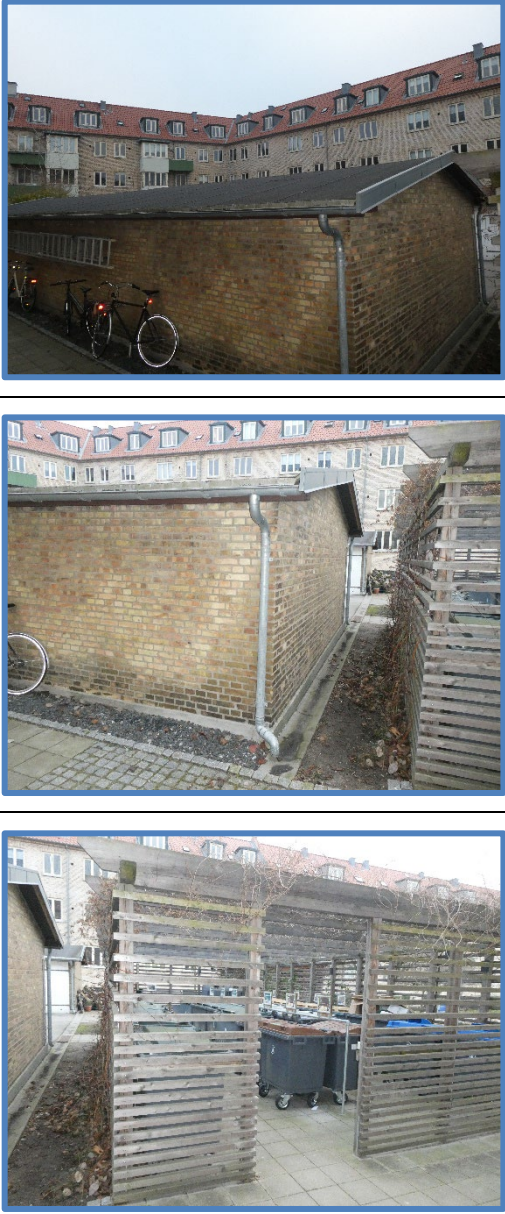
| <p>Garager står i blankt murværk, med tagbelægning af tagpap. Tagpap er ca. fra år 2000-2002. Murværk fremstår generelt i god stand. Murværket er blevet renoveret i 2021, hvor der blev udbedret udvaskede fuger, revnede mursten, musetrapper/ sætninger mv. Tagpapbelægning fremstår generelt i middel god stand, dog med mindre mosbegroning ved vindskeder</p> <p>Affaldsskure er opført i år 2008. Bærende konstruktion samt beklædnings brædder, er udført med trykimprægneret træ. Tagbelægning er tagpap. Bræddebeklædning er af Serbisk lærk som står direkte i jord/asfalt. Tagpapbelægning fremstår generelt i over middel god stand,</p> | | | |

| <p>Træværk bør løbende vedligeholdes og bør som tommelfingerregel males/oieres med et interval på 5 til 10 år, men det afhænger dog meget af geografiske orientering.</p> | | | |

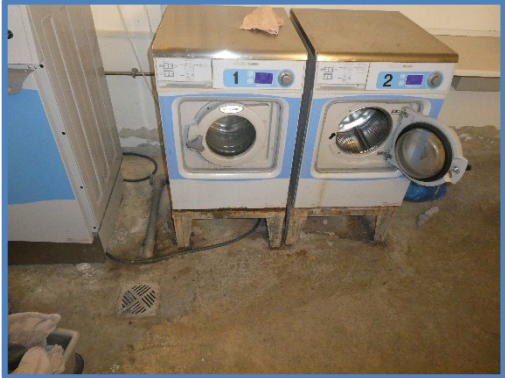
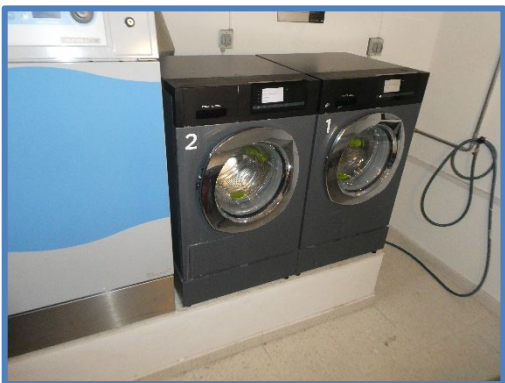
| <p>Ejendommen har 3 fællesvaskeri er udstyret med 2 stk. vaskemaskiner og 1 stk. tørretumbler.</p> <p>Det ene fællesvaskeri er blevet renoveret i 2020-2022, bestyrelsen oplyser at der i 2023 vil pågå en renovering af det andet vaskeri.</p> <p>Der er fælles betalingsanlæg.</p> <p>Det ene vaskeri fremstår i god stand og det andet fremstår i under middel god stand.</p> | | | |
