Realsyn+ for

Medelbyvej 57,
2610 Rødovre

Dato for besigtigelse: 18-05-2026

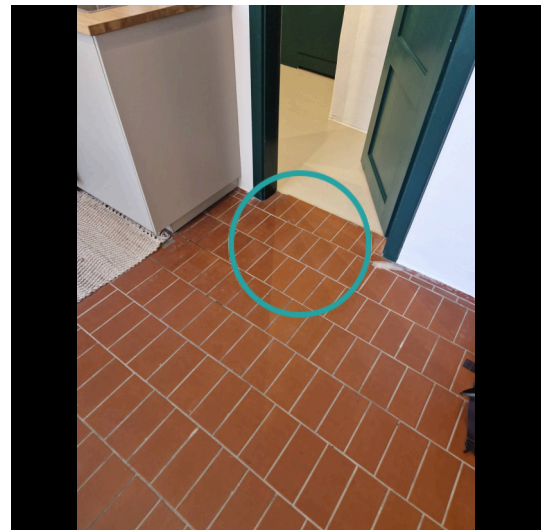
**Kælder****SKADE:**

Der er revnede gulvklinter samt gulvklinter med begrænset vedhæftning til underlaget, f.eks. ved dør. Der mangler gulvklinter i et område

Omfanget er på nuværende tidspunkt så begrænset, at der ikke skønnes at være nogen risiko.
