Realsyn+ for

Strandlinien 9,  
3630 Jægerspris

### Bygningsoversigt

## LITRA A - Beboelse

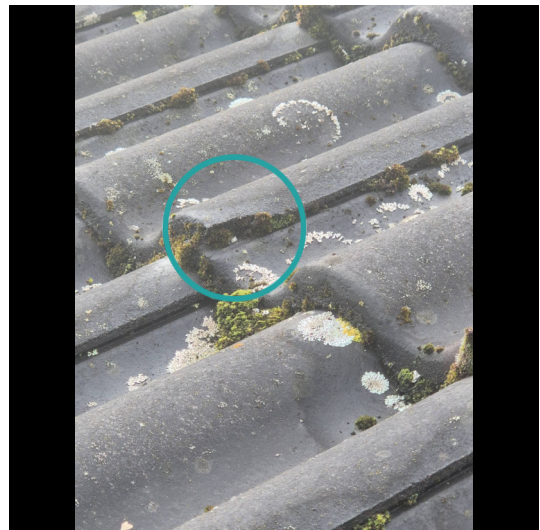
**Tag****SKADE:**

Tagsten har enkelte afknækkede hjørner, f.eks. mod nord

Omfanget er på nuværende tidspunkt så begrænset, at der ikke skønnes at være nogen risiko.

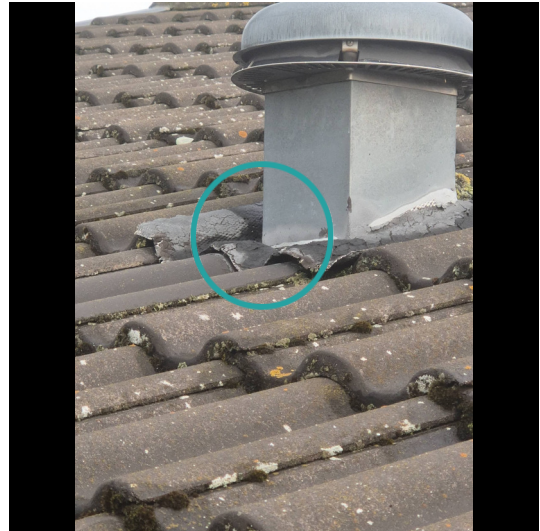
### SKADE:

Inddækning omkring aftræk til emhætte er af typen der ikke kan tåle UV-stråler.

Dette gør at gummibelægningen udenpå metalgitteret mørner, og slides af ved vind og vejr på længere sigt.

Opgaven vurderes at kunne udbedres af en blikkenslager. Vi anslår, at arbejdslønnen er den største del af udbedringsomkostningen, og materialer udgør en mindre del. Det anbefales derfor at lade en blikkenslager udbedre opgaven på regning.

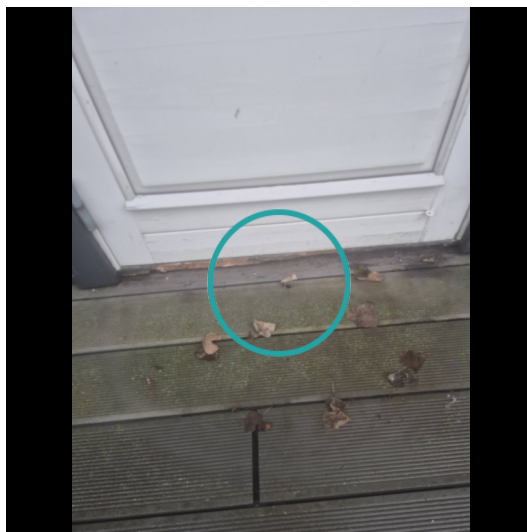
**Døre/vinduer/porte****SKADE:**

Der er nedbrydninger i karm på hoveddøren

Nedbrydningen vurderes at fortsætte på længere sigt.

**3.126,00 Pr styk****Udskiftning af nedbrudt træ**

Udbedringseksempel: Udskiftning af træ. Det nedbrudte træ skæres væk og et stykke træ af samme sort og densitet tildannes nøjagtigt og indsættes i stedet for det beskadigede. Det reparerede område grundes og malebehandles på begge sider. Døren afvaskes, slibes og males en gang.

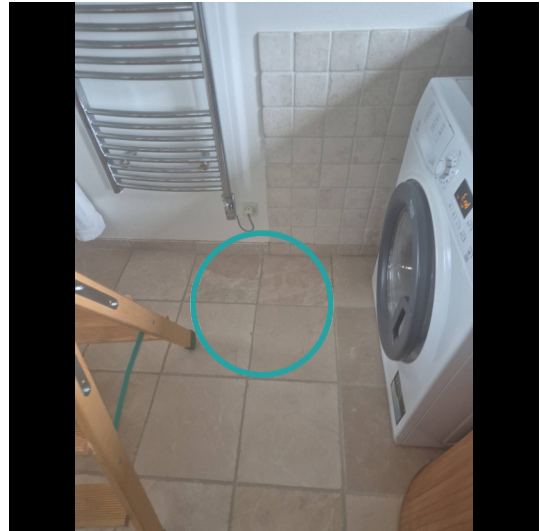
**Stueplan****SKADE:**

Der er gulvklinter med mangelfuld vedhæftning til underlaget nærmest døren

Der er tale om et mindre område, som ikke er vandbelastet. Der vurderes derfor ikke at være nærliggende risiko for skader.

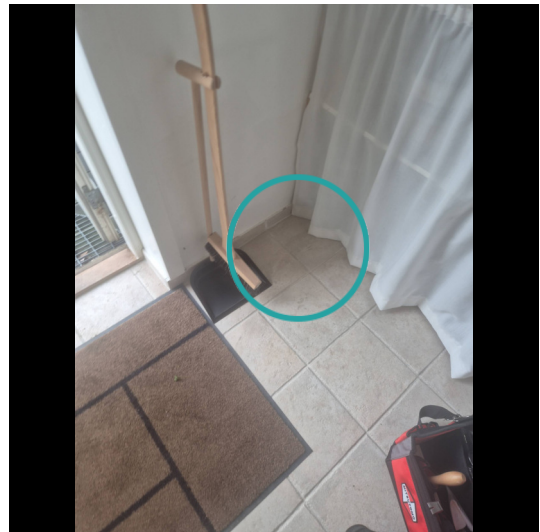
**Stueplan****SKADE:**

Der er gulvklinter med mangelfuld vedhæftning til underlaget, f.eks ved døren

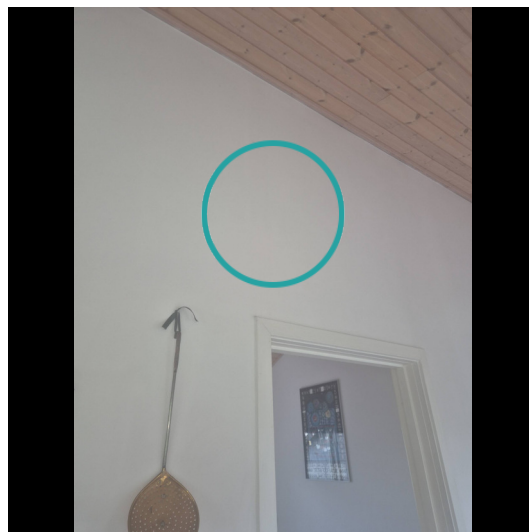
**SKADE:**

Der er registreret revner i vægge, f.eks over døren mod værelse

Revnerne er på steder hvor de kan forventes (samlinger m.m.) og skønnes uden konstruktiv betydning.
