Realsyn+ for

Solhjemsvej 5,  
8700 Horsens

Dato for besigtigelse: 03-07-2026

## Introduktion til VTR rapporten

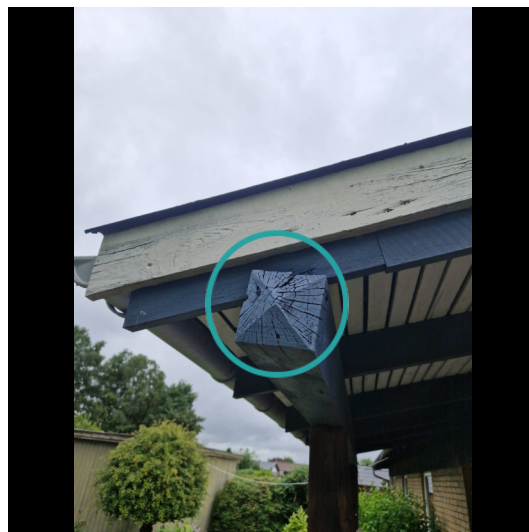
**Tag****SKADE:**

Remender fremstår med nedbrudt træ mod syd

**RISIKO:**

Det vurderes, at skaden kan udvikle sig på længere sigt.

**Udbedring af remende inkl. montering af kapsel**

Udbedringseksempel: Remender afskæres i muligt omfang, remender smøres, endelukning/kapsel monteres, i muligt omfang monteres kapsel også vandret på toppen af Remende.

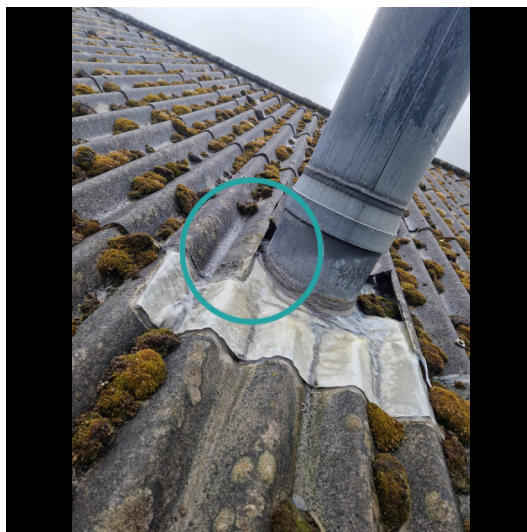
## SKADE:

Der er konstateret revnedannelser i tagplader ved skorstenen

## RISIKO:

Forholdet kan fortsat udvikle sig, og der er nærliggende risiko for skader på andre bygningsdele.

## NOTE:

Der ses mindre fugtskjolder på loft ved skorstenen.

## Udskiftning af tagplader

Udbedringseksempel: Udskiftning af tagplader eks. som Cembrit oplægges på det eksisterende lægteunderlag, med tætningsbånd i bølgepladernes vandrette overlæg og fastgøres med indfarvede tagskruer, spændskiver og tætningsskiver. Udhængsklodser af plast med ventilation monteres over nederste taglægte ved tagfod.

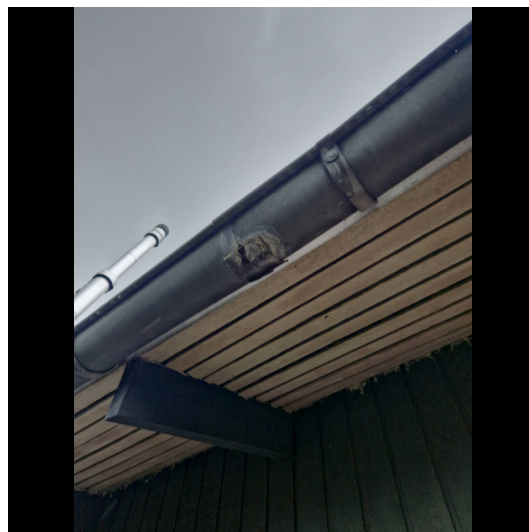
### SKADE:

Der er revner / utætheder i tagrende mod indkørsel

### NOTE:

Der kunne ikke registreres følgeskader ved besigtigelsen, og der vurderes ikke at være nærliggende risiko for skade.

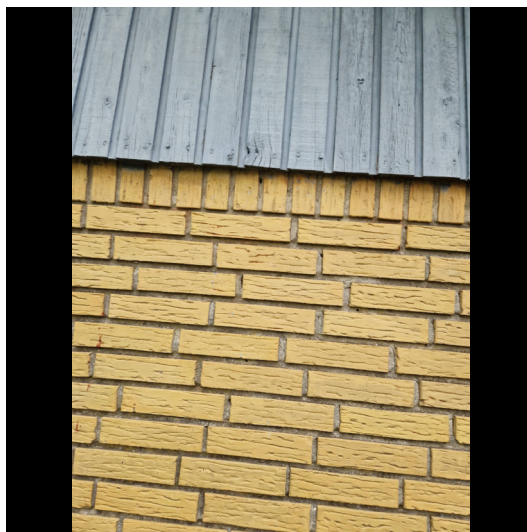
## SKADE:

Træbeklædningen på gavlen er nedbrudt, især mod syd

## RISIKO:

Det må påregnes, at forholdet vil udvikle sig på længere sigt.

## Udskiftning af nedbrudt træ

Udbedringseksempel: Udskiftning af træ. Det nedbrudte træ skæres væk og et stykke træ af samme sort og densitet tildannes nøjagtigt og indsættes i stedet for det beskadigede. Det reparerede område grundes og malebehandles på begge sider. Døren afvaskes, slibes og males en gang.

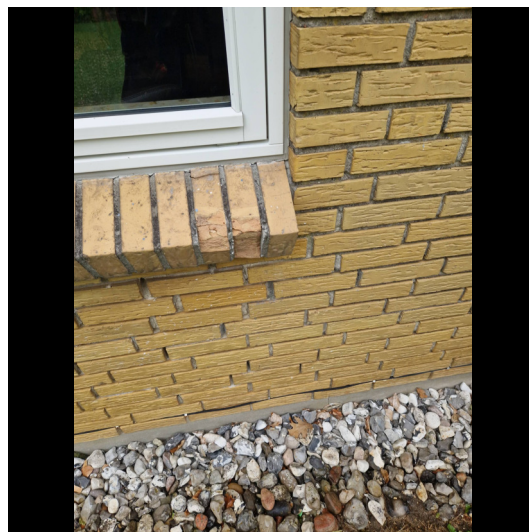
**SKADE:**

Ydervægge har flere afskallede sten, revner samt defekte fuger, særligt mod syd

**RISIKO:**

Forholdet vurderes at give anledning til fugtindtrængning, hvilket kan medføre skader på de bagvedliggende konstruktioner på sigt. Revnerne vurderes i sig selv at være stabile, men er dog af en sådan karakter, at yderligere udvikling over en længere årrække samt mindre revnedannelse efter reparation kan forekomme.

## Udbedring af skade/fejl/mangler

Opgaven vurderes at kunne udbedres af en murer. Vi anslår at arbejdslønnen er den største del af udbedringsomkostningen og materialer udgør en mindre del. Det anbefales derfor at lade en murer udbedre opgaven på regning.

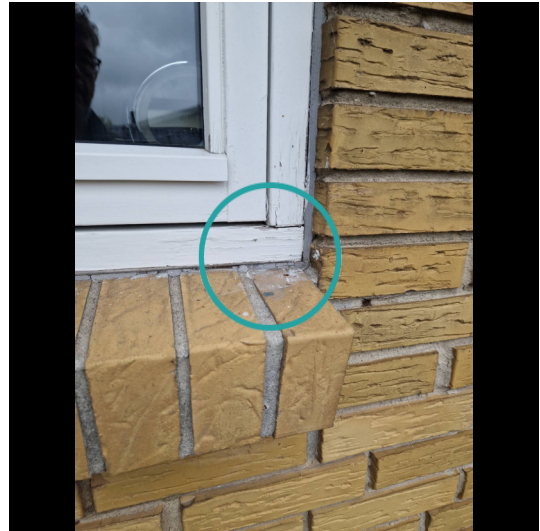
**Døre/vinduer/porte****SKADE:**

Fuger omkring ældre døre og vinduer har mistet elasticiteten og er revnede i overfladen

**NOTE:**

Der kunne ikke registreres følgeskader ved besigtigelsen, og der vurderes ikke at være nærliggende risiko for skade.

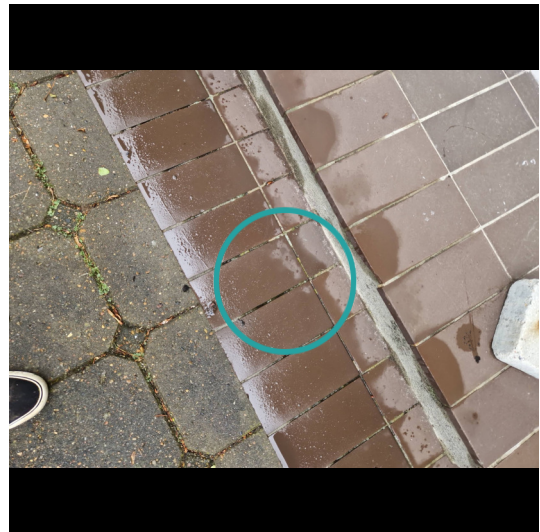
**Fundament/sokkel****SKADE:**

Udvendige trapper mod indkørsel har afskalninger på trinforkanter og defekte fuger

**NOTE:**

Det vurderes ikke, at skaden vil udvikle sig væsentligt.

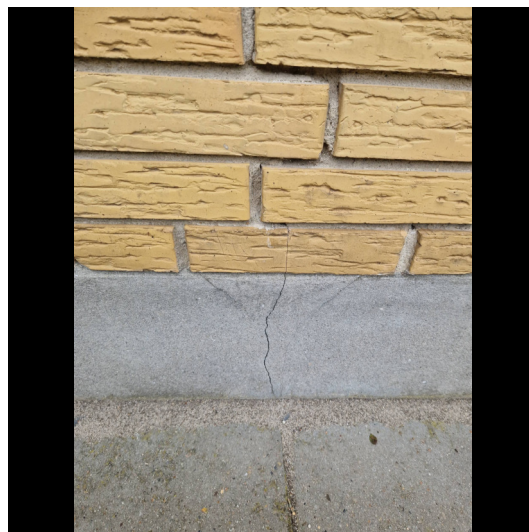
**Fundament/sokkel****SKADE:**

Der er mindre revner i sokkel bl.a. mod indkørsel. Enkelte af revnerne fortsætter op i ydervæggen

**NOTE:**

Revnedannelserne skønnes at være i ro - mindre bevægelse over en længere årrække samt mindre revnedannelse efter reparation kan dog forekomme. Mindre revner er almindeligt forekommende i ældre bygninger.

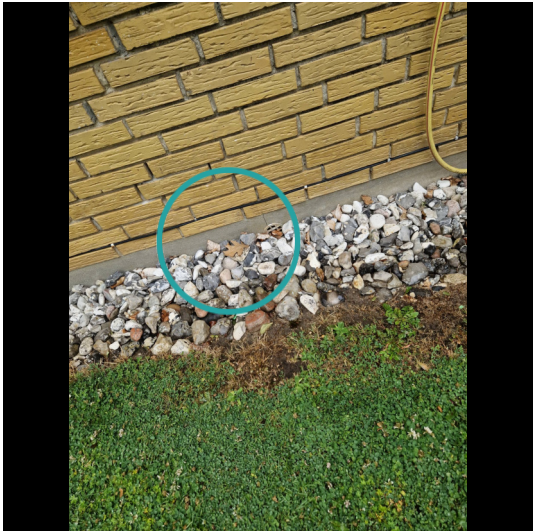
SKADE:

Sokkeludluftning fra krybekælder sidder meget tæt på terræn, særligt mod syd og mod nord

RISIKO:

Der skønnes risiko for opfugtning af den indvendige konstruktion ved fugt/vandindtrængning.

Sænkning/ændring af terræn

Udbedringseksempel: Sænkning/ændring af hældning på terræn ved bygning. Eksisterende belægning optages og evt. grusunderlaget afrømmes. Råjord afrømmes og bortkøres. Terræn afrettes og det afrømmede grus udlægges, afrettes og komprimeres. Afretningslag af velgradueret bakkemateriale udlægges, kornkurve 0-8 mm, hvorefter overfladen aftrækkes nøjagtigt med ledere og retskinne, så terrænet får fald min. 1:50 på de første 3 m væk fra bygningen. Eksisterende belægning udlægges i lige flugter.

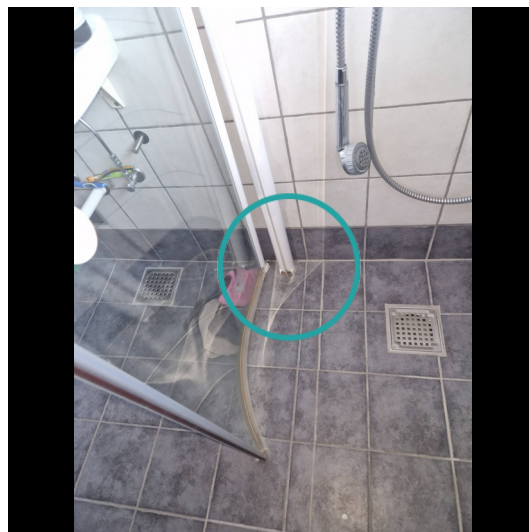
### SKADE:

Der er skade på dør til brusenichen

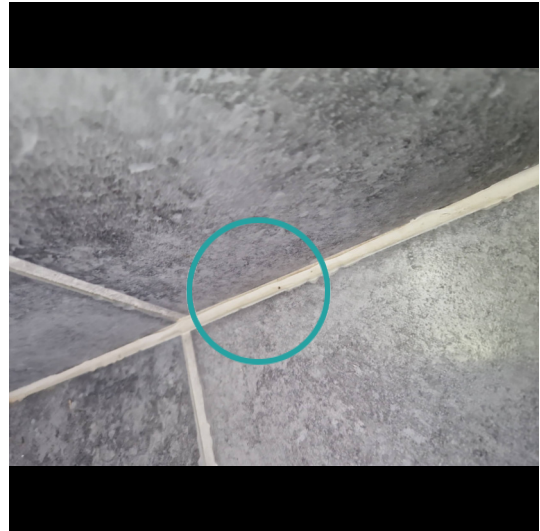
## SKADE:

Der er defekte elastiske fuger i bruseniche

## RISIKO:

Der er tale om fuger, som er direkte vandbelastede, hvorfor der er risiko for skader på de omkringliggende konstruktioner og installationer.

## Eftergang af fuger

Udbedringseksempel: Eftergang af fuger. Eksisterende fuger udskæres. Underlaget rengøres omhyggeligt, fugesider affedtes.

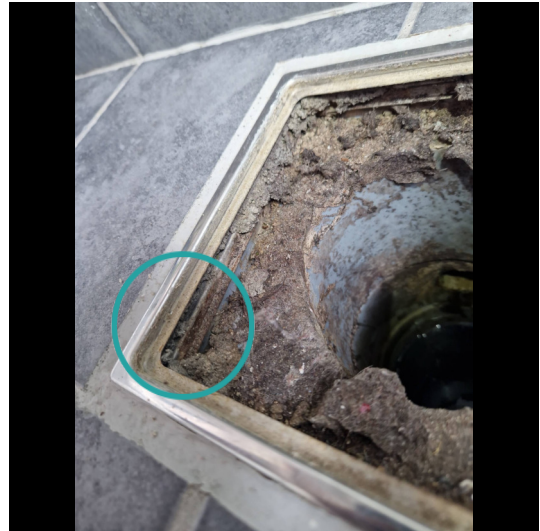
**Stueplan****SKADE:**

Samlingen mellem afløbsskål og rist er ikke tætsluttende i gulv afløb

**NOTE:**

Gulv afløbet er ikke vandbelastet fra gulvoverfladen, og der skønnes derfor ikke at være nærliggende risiko for skader.

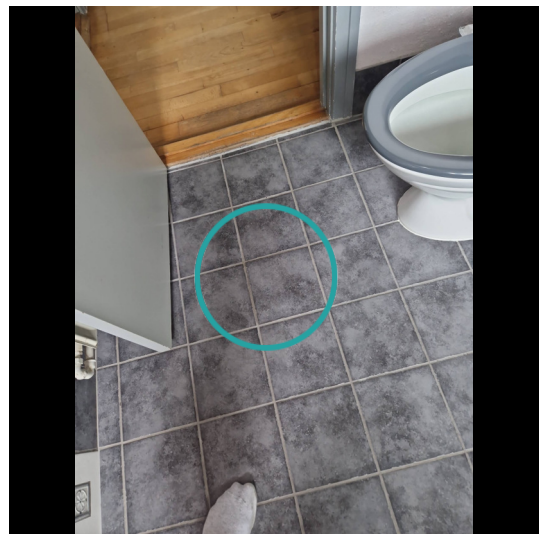
**Stueplan****SKADE:**

Der er revnede flisefuger samt gulvklinter med begrænset vedhæftning til underlaget ved døren

**NOTE:**

Der er tale om et område, som ikke er vandbelastet. Der vurderes derfor ikke at være nærliggende risiko for skader.

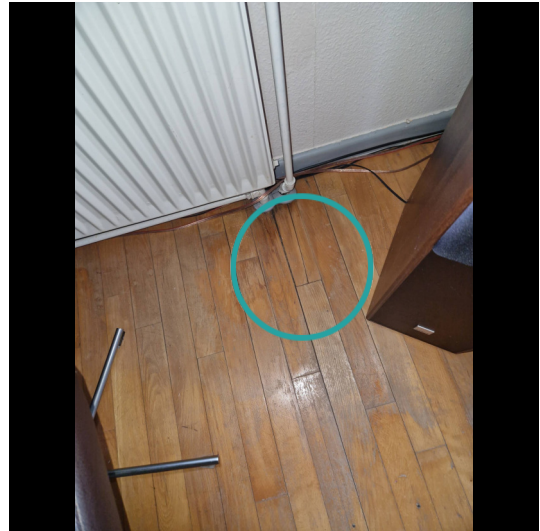
**SKADE:**

Der er mindre skade på trægulv under vindue i gavl

**NOTE:**

Forholdet skønnes ikke at medføre nogen risiko.

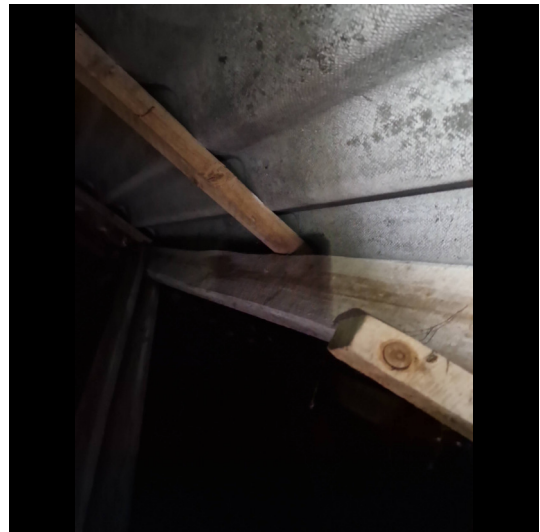
**SKADE:**

Der er misfarvninger på spær ved loftlem

**NOTE:**

Det vurderes, at der tale om spor fra periodevis opfugtning af tagkonstruktionen. Da det er sket over mange år, uden nogen væsentlig udvikling, skønnes det at forholdet ikke udgør nogen væsentlig risiko.

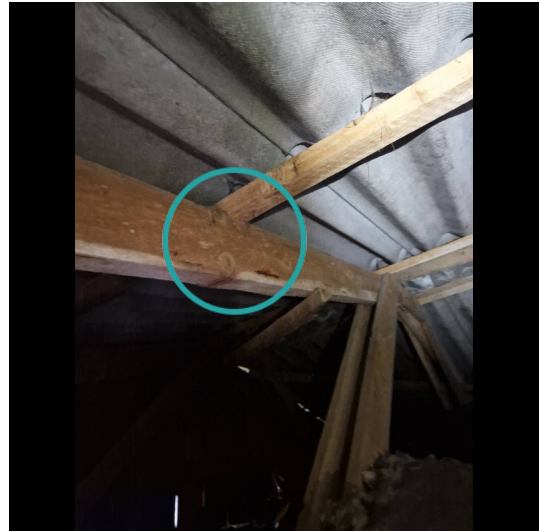
**Stueplan****SKADE:**

Der er tør afvaskningsslam på lægter

**NOTE:**

Afrensningsslammet kan indeholde asbest, hvorfor kontakt bør undgås. Såfremt det ønskes fjernet bør det ske i henhold til gældende anvisninger.

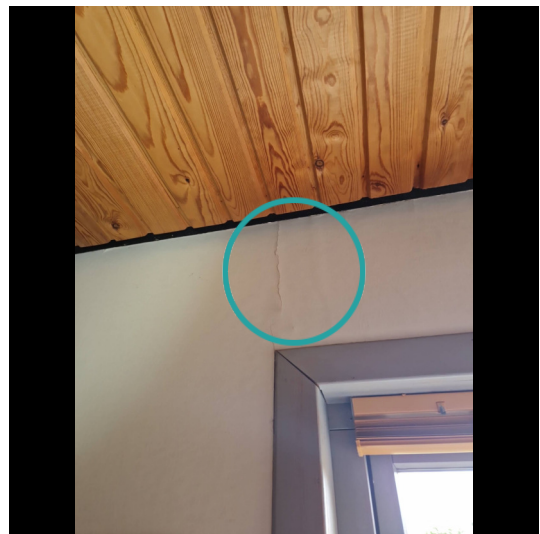
**Stueplan****SKADE:**

Der er registreret revner i vægge i flere af husets rum

**NOTE:**

Revnerne er på steder hvor de kan forventes (samlinger m.m.) og skønnes uden konstruktiv betydning.

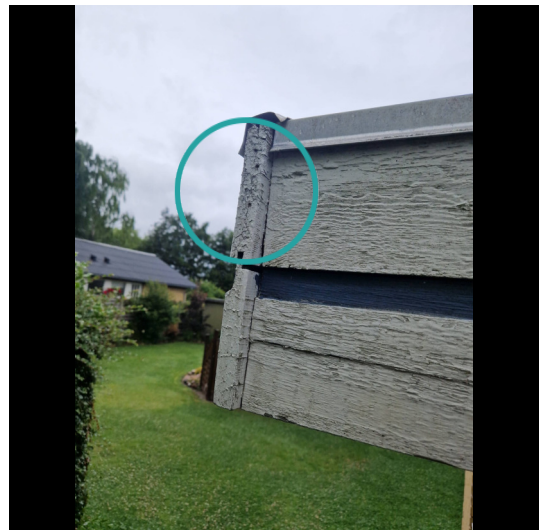
**Tag****SKADE:**

Udvendigt træværk ved og omkring tag har påbegyndende nedbrudt træ. Forholdet er konstateret i stjern på udvendigt hjørne mod syd

**RISIKO:**

Det vurderes, at skaden kan udvikle sig på længere sigt.

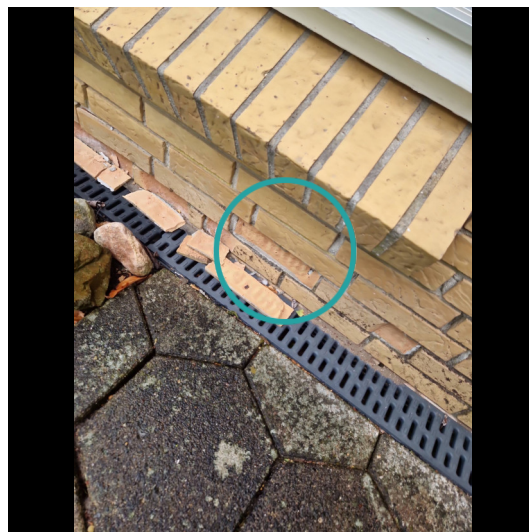
**Ydervægge****SKADE:**

Ydervægge har afskalninger, revner samt defekte fuger, mod syd

**RISIKO:**

Forholdet vurderes at give anledning til fugtindtrængning, hvilket kan medføre skader på de bagvedliggende konstruktioner på sigt. Revnerne vurderes i sig selv at være stabile, men er dog af en sådan karakter, at yderligere udvikling over en længere årrække samt mindre revnedannelse efter reparation kan forekomme.

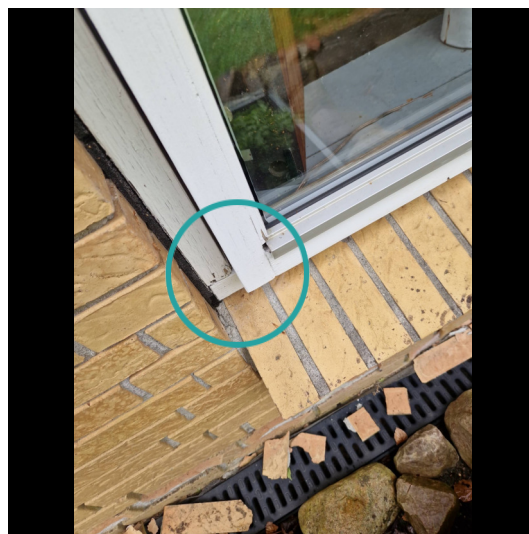
**Døre/vinduer/porte****SKADE:**

Der er nedbrydning i vindue mod syd

**RISIKO:**

Nedbrydningen vurderes at fortsætte på længere sigt.
