Realsyn+ for

Søndersognsvej 127,  
4780 Stege

### Bygningsoversigt

Dato for besigtigelse: 17-03-2026

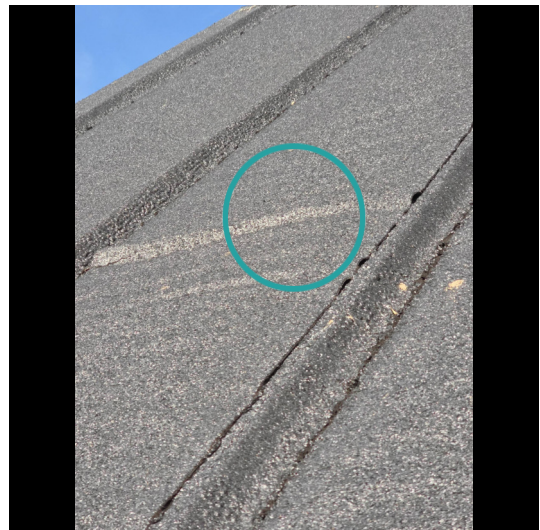
**Tag****SKADE:**

Tagpappen fremstår enkelte steder ved kip med påbegyndende nedslidt/manglende skiferbelægning og der ses i områder folder i tagbelægningen, forholdet ses mest mod sydøst

Forholdet skønnes at give nedsat UV beskyttelse samt levetid på tagbelægningen.

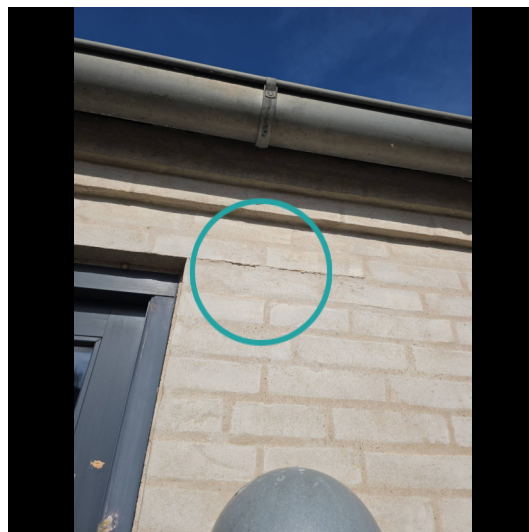
**Ydervægge****SKADE:**

Ydervægge har enkelte revner, mest mod sydøst og nordvest

Revnedannelserne skønnes at være i ro - mindre bevægelse over en længere årrække samt mindre revnedannelse efter reparation kan dog forekomme. Mindre revner er almindeligt forekommende i ældre bygninger.

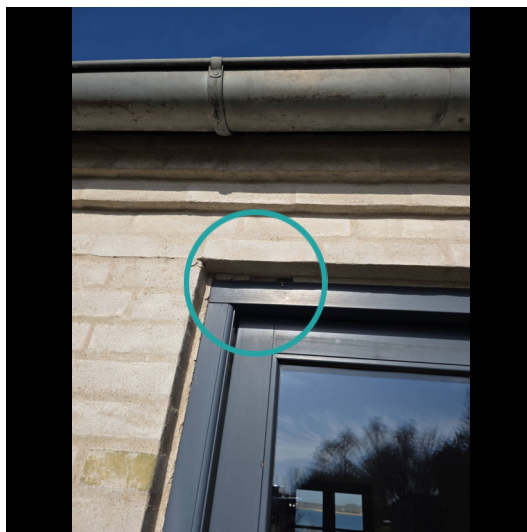
**Døre/vinduer/porte****SKADE:**

Mørtelfuger omkring døre/vinduer har enkelte steder fugeslip, er porøse og er stedvist udfaldne/revnede, ses mest mod sydøst

Defekte eller manglende fuger giver risiko for fugtindtrængen på længere sigt. Forholdet vurderes at udvikle sig yderligere med risiko for følgeskader.

**Eftergang af mørtelfuger omkring vinduer**

Udbedringseksempel: Udbedring af fuger omkring vinduer. Kontaktflader mellem fuge og omgivende bygningsdele afrenses. Udrensning/udkradsning af eksisterende fuge, stopning, fugeunderlag og elastisk fuge.

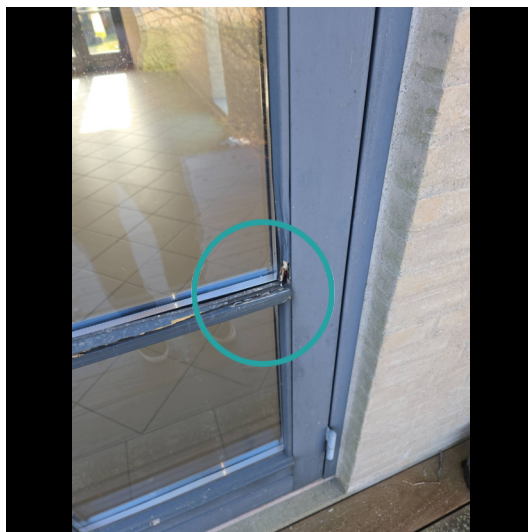
## Døre/vinduer/porte

Der er nedbrydninger i glaslister på dør mod nordvest

Nedbrydningen vurderes at fortsætte i glaslisterne og kan medføre nedbrydning i vinduesrammen på længere sigt

## Udskiftning af glaslister

Udbedringseksempel: Udskiftning af glaslister med træ-profil. Glaslister aftages og erstattes af ny glasliste af vakuumimpregneret fyrretræ, med tilhørende gummi tætningsliste. Glaslisten stryges på begge sider med træbeskyttelse og monteres.

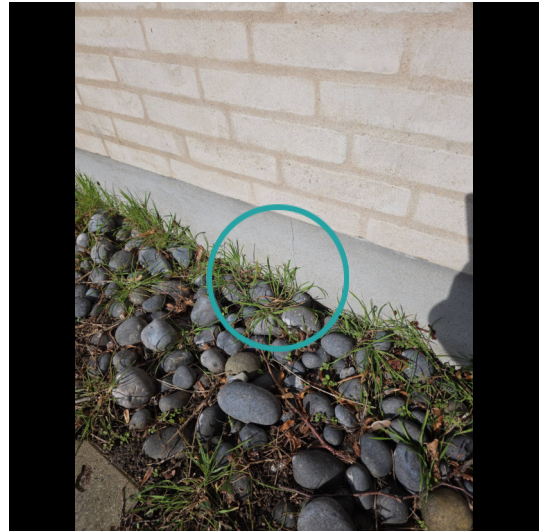
**Fundament/sokkel****SKADE:**

Der er enkelte revner i sokkel, mest mod sydøst

Revnedannelserne skønnes at være i ro - mindre bevægelse over en længere årrække samt mindre revnedannelse efter reparation kan dog forekomme. Mindre revner er almindeligt forekommende i ældre bygninger.

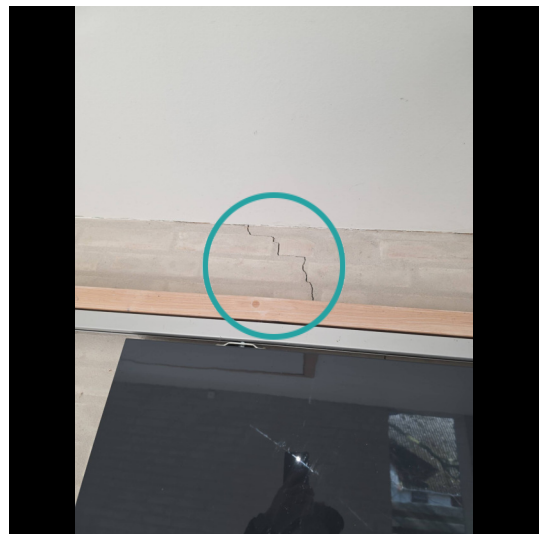
**Stueplan****SKADE:**

Der er registreret revner i vægge i flere rum, se f.eks stue øst og køkken

Vurderes at være mindre sætninger

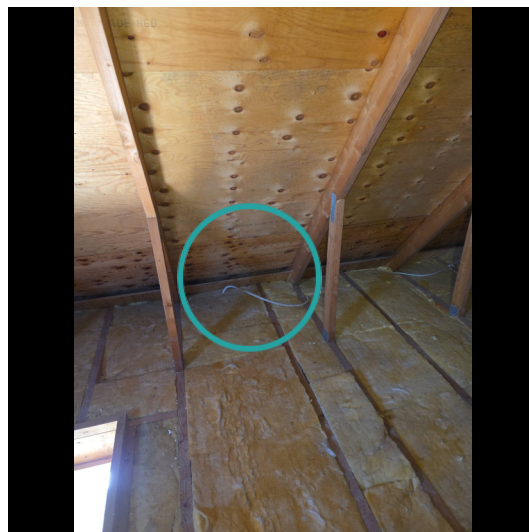
Isolering er ført helt ud mod undertag/tagflade ved tagfod, og blokerer derfor for ventilationen

Forholdet ved tagfoden kan medføre, at den naturlige fugtige luft i loftsrummet ikke bliver ledt bort, der ses dog ikke tegn på skade her af eller måltet forøget fugt, der er udført mindre udluftninger i undertaget

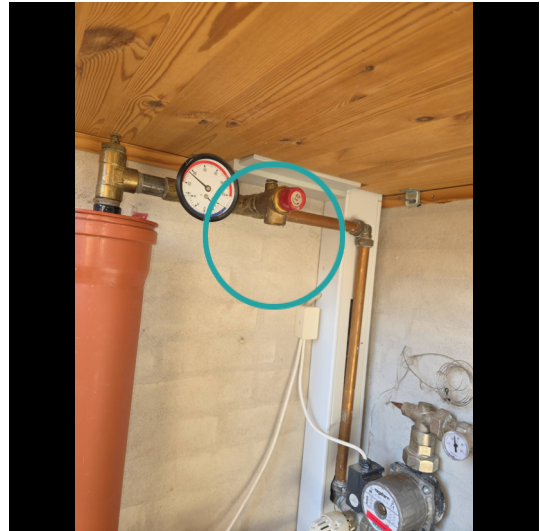
Vandvarmerens afløb fra sikkerhedsventil er ikke ført til afløb

Forholdet kan give anledning til vandskader, hvis sikkerhedsventilen åbner.

Opgaven vurderes at kunne udbedres af en VVS'er. Vi anslår at arbejdslønnen er den største del af udbedringsomkostningen og materialer udgør en mindre del. Det anbefales derfor at lade en VVS'er udbedre opgaven på regning.

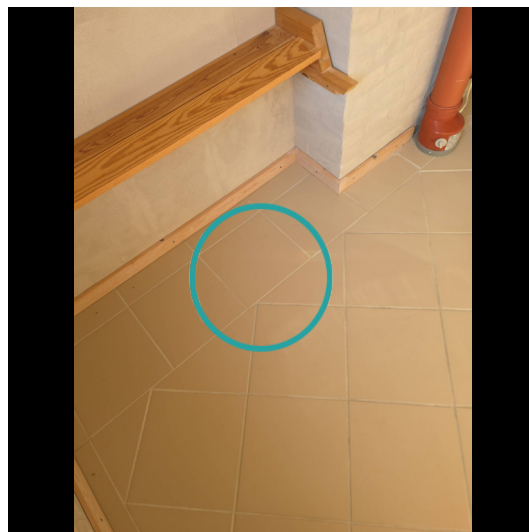
Der er gulvklinter med mangelfuld vedhæftning til underlaget

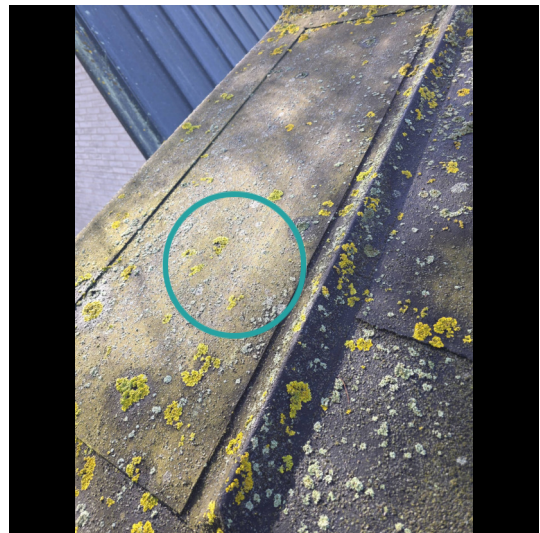
**Tag****SKADE:**

Tagpappen fremstår med påbegyndende nedslidning af skiferbelægningen og dermed nedsat UV beskyttelse samt levetid, forholdet ses f.eks mod øst

Der er på længere sigt risiko for vandindtrængning og følgeskader på de underliggende konstruktioner

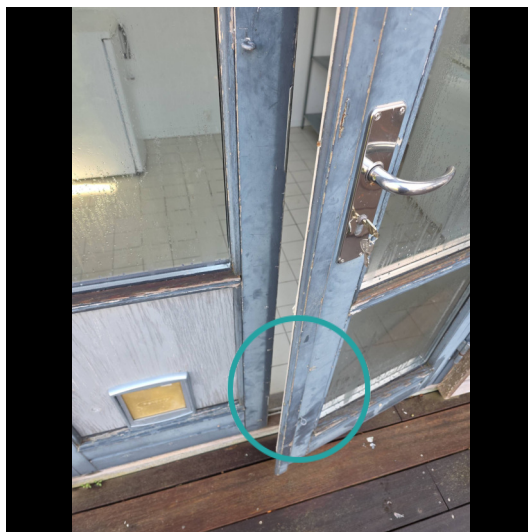
**Døre/vinduer/porte****SKADE:**

Dør til bryggers binder og går stramt

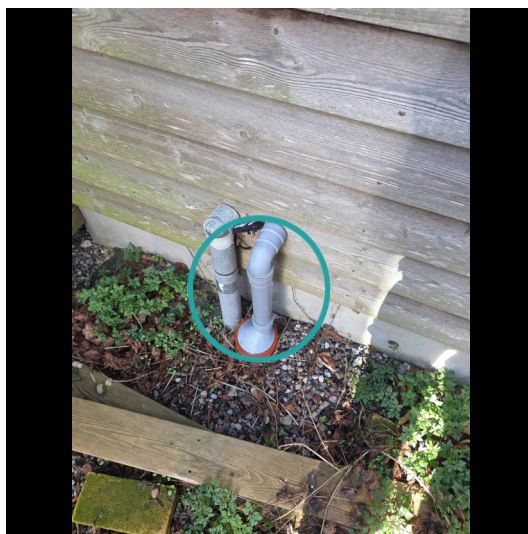
**Fundament/sokkel****SKADE:**

Afløb fra bryggers er ført uisoleret gennem sokkel/ydervæg

Der er risiko for frost/vandskader

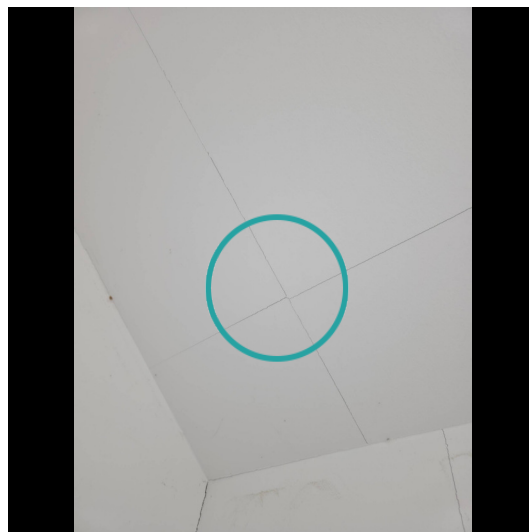
**Stueplan****SKADE:**

Der er registreret revner i vægge og loft

Revnerne er på steder hvor de kan forventes (samlinger m.m.) og skønnes uden konstruktiv betydning.
