Realsyn+ for

Vordingborgvej 90C,  
4681 Herfølge

Dato for besigtigelse: 03-09-2026

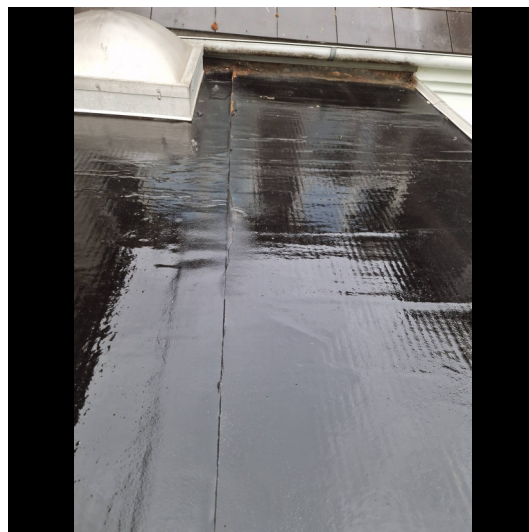
**Tag****SKADE:**

Tagpap over vindfang er med slip mod tagfod, samt i samlinger

**RISIKO:**

Der er risiko for tilbageløb af vand under tagpap og skader heraf

**Montering/udbedring af tagpap**

Udbedringseksempel: Montering af nyt lag asfalttagpap. Afrensning og lægning af et lag tagpap på eksisterende tagpapidækning. Den eksisterende tagflade skal rengøres grundigt. Eksisterende tagpap grundes med asfaltgrunder, som skal tørre helt, inden det nye tagpap, som Icopal Top Safe, lægges.

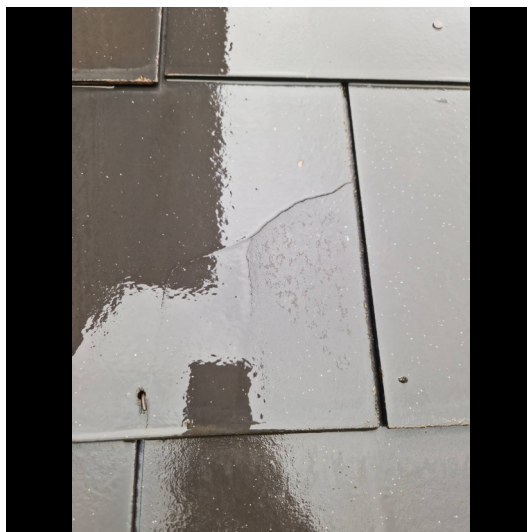
## Tag

### SKADE:

Skifereternit over hovedbygning er stedvist med revnedannelser, forhold er stikprøvevis konstateret mod vej

### RISIKO:

Forholdet kan fortsat udvikle sig, og der er nærliggende risiko for skader på andre bygningsdele.

## Udskiftning af tagplader

Udbedringseksempel: Udskiftning af tagplader eks. som Cembrit oplægges på det eksisterende lægteunderlag, med tætningsbånd i bølgepladernes vandrette overlæg og fastgøres med indfarvede tagskruer, spændskiver og tætningskiver. Udhængsklodser af plast med ventilation monteres over nederste taglægte ved tagfod.

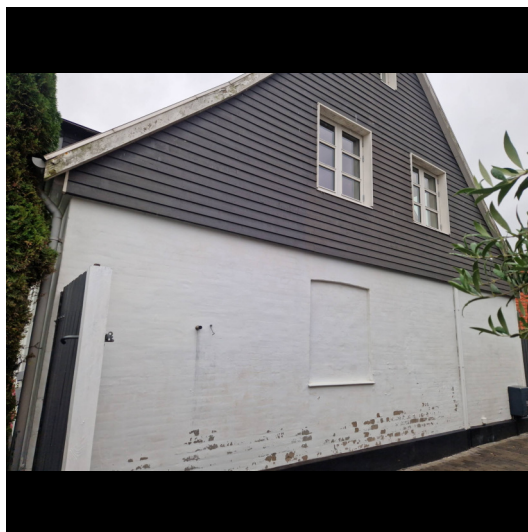
## Ydervægge

## SKADE:

Puds på ydermurer er stedvist med afskalninger bl.a. gavl

## RISIKO:

Det vurderes, at skaden kan udvikle sig på længere sigt.

## Eftergang af puds

Udbedringseksempel: Eftergang af puds på ydervæg. Løst (hult) puds afhugges til præcis begrænsning. Afrenset ydervæg udkastes med mørtel, der afrettes og glattes med trækbræt og slutpuds.

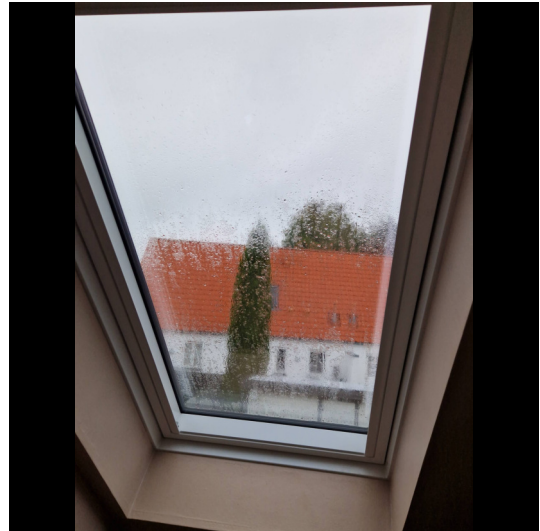
**Døre/vinduer/porte****SKADE:**

Vinduet i værelse med el tavle og værelse th mod vej overholder ikke kravet til redningsåbning

**RISIKO:**

Der er risiko for personskade.

**Indhent tilbud****Etablering af godkendt redningsåbning**

Opgaven har ikke været mulig at prissætte, det anbefales at kontakte en tømrer med henblik på udredning af opgaven og tilbud på udbedring.

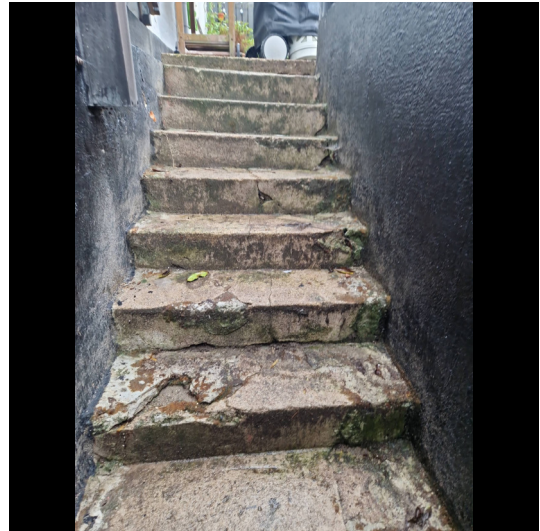
**Fundament/sokkel****SKADE:**

Trappeløb til kælder/fyrrum er uden håndliste

**RISIKO:**

Der er risiko for personskade.

**620,00 Timepris****Eftergang/etablering af værn**

Opgaven vurderes at kunne udbedres af en blikkenslager. Vi anslår at arbejdslønnen er den største del af udbedringsomkostningen og materialer udgør en mindre del. Det anbefales derfor at lade en blikkenslager udbedre opgaven på regning.

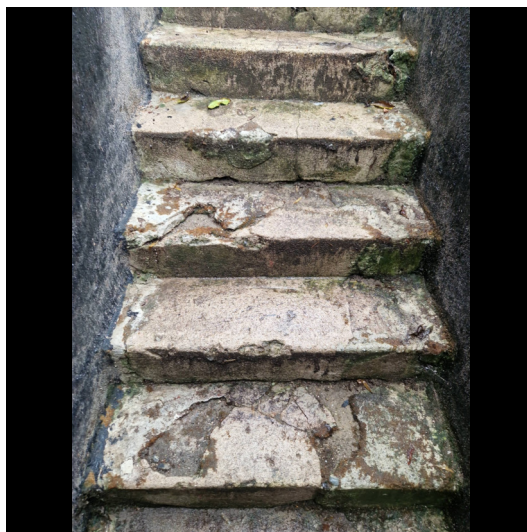
**Fundament/sokkel****SKADE:**

Trappeløb til kælder/fyrrum har revnedannelser, løst puds og pudsafskalninger i trin og i vanger.

**RISIKO:**

Forholdet skønnes fortsat at udvikle sig på længere sigt.

**620,00 Pr m2****Eftergang af puds samt pudsrevner på trappe**

Udbedringseksempel: Eftergang af trappe. Afskalninger og løst puds på trappe afhugges, dybde min. 10 mm, kant 90°. Grundes og slutpudses med mørtel af samme type som den øvrige puds og afdækkes mod udtørring i ca. 10 dage. Ved evt. reparation ved terræn føres mørtlen min. 100 mm under terræn.

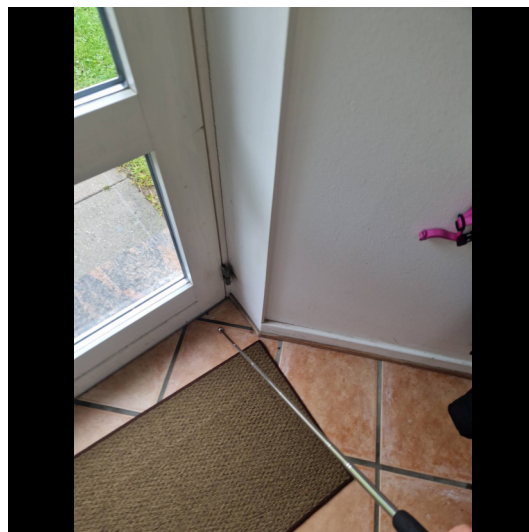
## Stueplan

### SKADE:

Der er gulvklinter med mangelfuld vedhæftning til underlaget ved facadedør

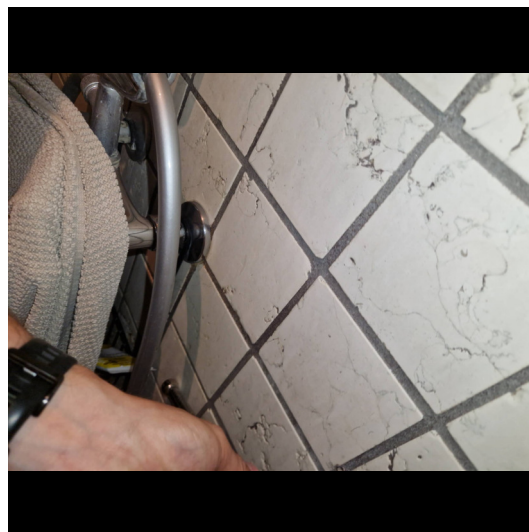
## Stueplan

### SKADE:

Der er gulvklinter og vægfliser med mangelfuld vedhæftning til underlaget i brusenichen

### RISIKO:

Der er tale om gulv og væg med direkte vandbelastning, hvorfor der er risiko for skader på de omkringliggende konstruktioner og installationer.

## Udskiftning af klinker/fliser

Udbedringseksempel: Udskiftning af vægfliser. Vægfliser aftages. Underlaget rengøres omhyggeligt. Overflader primes og forsegles i hjørner, omkring rørgennemføringer og ved overgang væg/gulv. Heldækkende tætningsmasse påføres. Vægfliser opsættes, fuges og afrenses. I hjørner, og i overgang væg og gulv samt omkring sanitære installationer fuges med elastisk, vådrums siliconefugemasse.

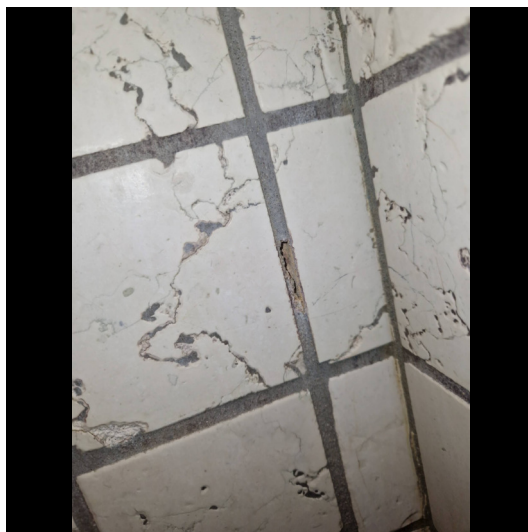
## Stueplan

**SKADE:**

Der er defekte og udfaldne fuger mellem vægfliser i bruseniche

**RISIKO:**

Der er tale om vægge med direkte vandbelastning, hvorfor der er risiko for skader på de omkringliggende konstruktioner og installationer.

**Eftergang af fuger**

Udbedringseksempel: Eftergang af fuger. Eksisterende fuger udskæres. Underlaget rengøres omhyggeligt, fugesider affedtes.

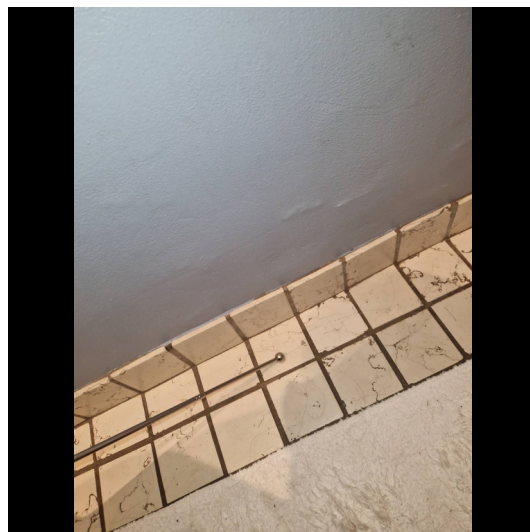
**Stueplan****SKADE:**

Der er gulvklinter med mangelfuld vedhæftning til underlaget langs væg mod gang

**NOTE:**

Der er tale om et mindre område, som ikke er vandbelastet. Der vurderes derfor ikke at være nærliggende risiko for skader.

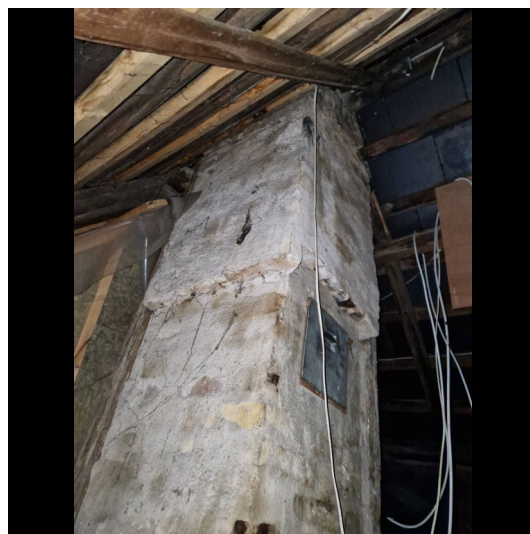
**1. Sal****SKADE:**

Skorstenens puds mangler vedhæftning, og noget af det er faldet af

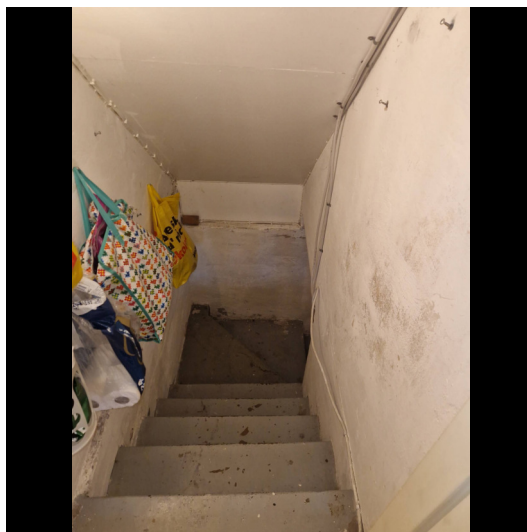
**Kælder****SKADE:**

Der er ikke udført håndliste ved trappe til vaskelælder

**RISIKO:**

Der er risiko for personskade.

**Montering af værn m. håndliste**

Udbedringseksempel: Montering af værn/håndliste.

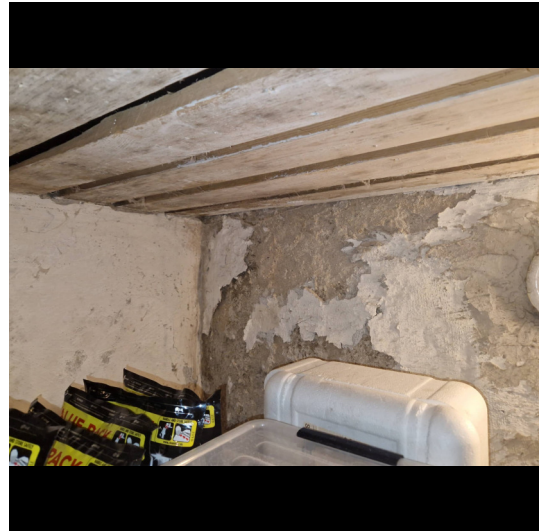
**Kælder****SKADE:**

Der er fugtopstigning og fugtgennemtrængning i kældervægge samt løst og afskallet puds

**NOTE:**

Omfanget er på nuværende tidspunkt så begrænset, at der ikke skønnes nærliggende risiko for skade. Opstigende og indtrængende grundfugt i ældre kældervægge er almindeligt forekommende.

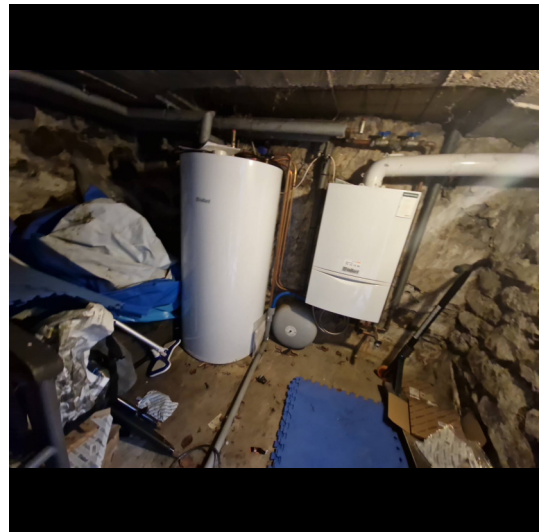
**Kælder****SKADE:**

Der er fugtopstigning og fugtgennemtrængning i kældervægge og kældergulv samt løst og afskallet puds

**NOTE:**

Omfanget er på nuværende tidspunkt så begrænset, at der ikke skønnes nærliggende risiko for skade. Opstigende og indtrængende grundfugt i ældre kældervægge er almindeligt forekommende.

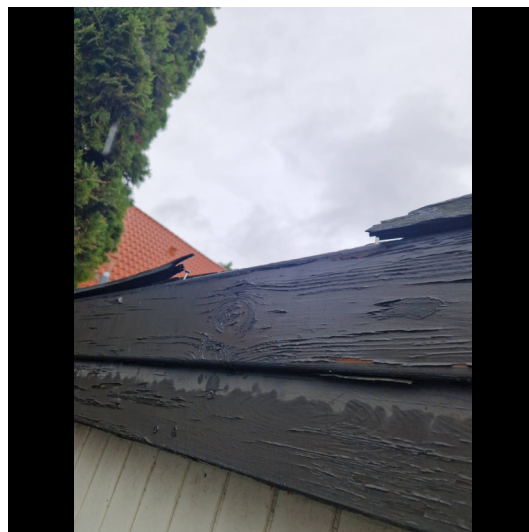
**Tag****SKADE:**

Dækbrædder om tag er nedbrudt

**RISIKO:**

Det vurderes, at skaden kan udvikle sig på længere sigt.

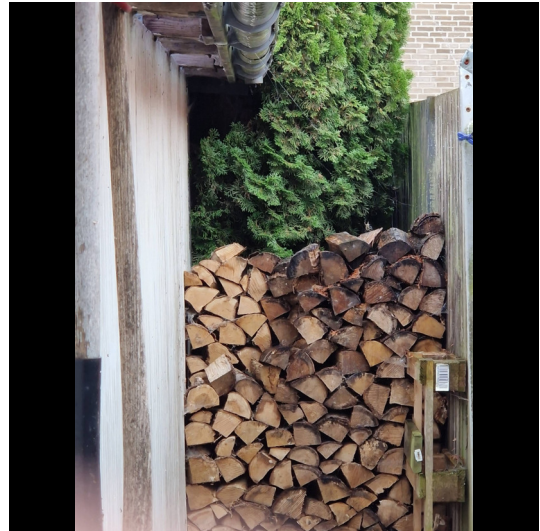
**Tag****SKADE:**

Der er ikke udført tagnedløb fra tagrende

**RISIKO:**

Forholdet kan medføre skader på andre bygningsdele, f.eks. nedbrydning i beklædning

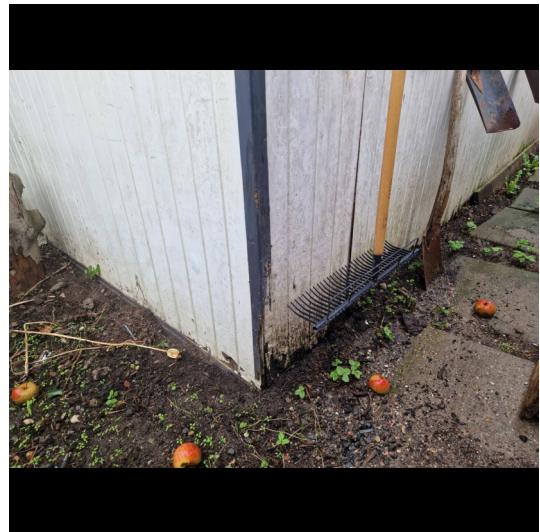
**Ydervægge****SKADE:**

Beklædning mod skel er med nedbrydninger i bund

**RISIKO:**

Det vurderes, at skaden kan udvikle sig på længere sigt.

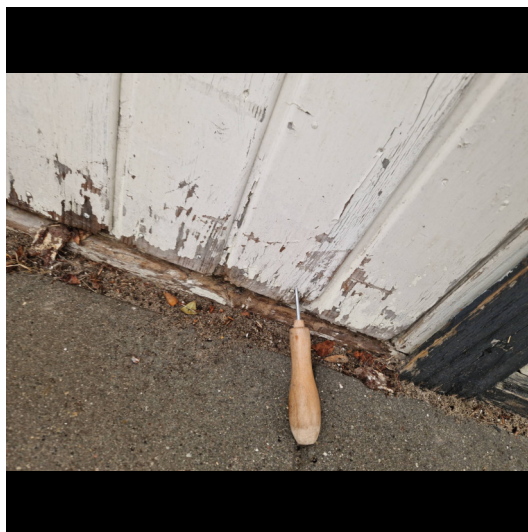
### Døre/vinduer/porte

**SKADE:**

Døre er med mindre nedbrydninger og defekter

**RISIKO:**

Det vurderes, at skaden kan udvikle sig på længere sigt.
