Realsyn+ for

Bøgely 2A,  
6100 Haderslev

## Introduktion til VTR rapporten

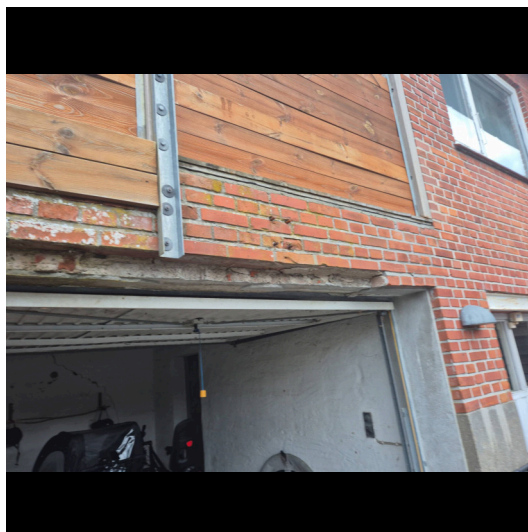
**Ydervægge****SKADE:**

Murværk over garageport er delvis faldet ned, og den tilbageværende konstruktion fremstår synligt svækket og ustabil

**RISIKO:**

Det vurderes, at skaden kan udvikle sig på kortere sigt.

**Udskiftning af sten i murværk**

Opgaven vurderes at kunne udbedres af en murer. Vi anslår at arbejdslønnen er den største del af udbedringsomkostningen og materialer udgør en mindre del. Det anbefales derfor at lade en murer udbedre opgaven på regning.

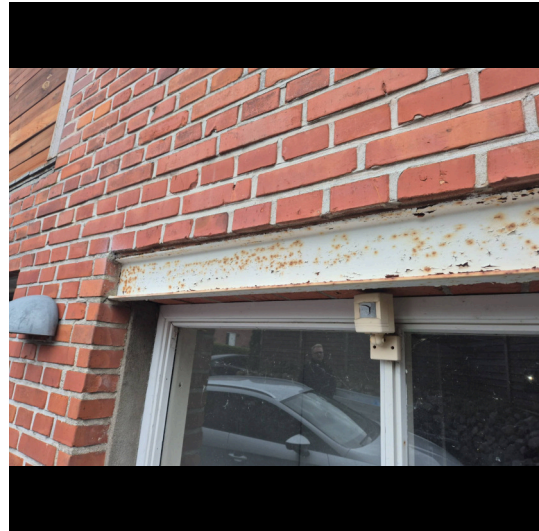
## SKADE:

Ståloverligger / jernbjælke over vinduesparti fremstår med overfladerust og afskallende maling. Ses mod syd.

## RISIKO:

Det vurderes, at skaden kan udvikle sig på længere sigt.

## Overfladebehandling af vinduer

Udbedringseksempel: Overfladebehandling med 2 lag akrylmaling på vindue af træ med 2 rammer. Vinduet overfladebehandles på den indvendige side. Vinduet afrenses for løst maling og slibes samt isolering over knaster/gennemslag. Pletning med plastalkydræbeskyttelse, dækkende. Kitning/fugning af huller, revner og langs glas med akrylplast-/termokit. Der stryges 2 gange med plastalkydræbeskyttelse, dækkende. Mellemslibning og afstøvning er indeholdt. Behandlingen anvendes ved almindeligt rettidigt vedligehold med samme kulør.

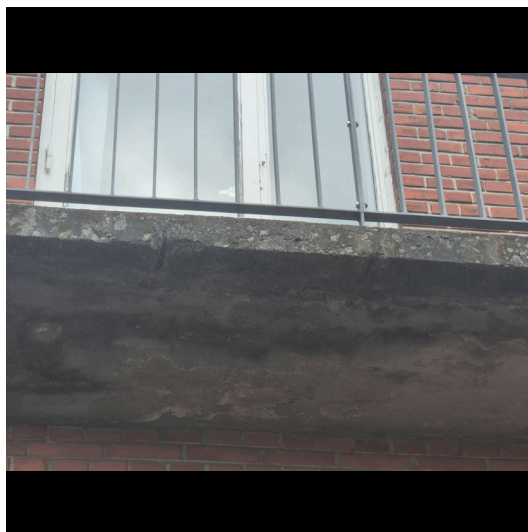
## SKADE:

Der er synlig armering på undersiden af altanpladen.

## RISIKO:

Der er risiko for styrkesvækkelse i konstruktionen, og der er dermed risiko for personskafe.

## Reparation af beton

Udbedringseksempel: Reparation af beton. Dæklag af beton og omkring armeringsjern afhugges. Armeringen blæserenses og primes 2 gange med SikaMonoTop-610. Der forskalles med træforme, ikke synlig overflade. Reparationsstedet svummes med SikaMonoTop-910, der anvendes som vedhæftningsforbedring mellem gammel og ny beton. Dæklag udstøbes med cementbaseret reparationsmørtel, SikaTop-122 Reparationsmørtel, med tilsætning af kvartssand 2-5 mm.

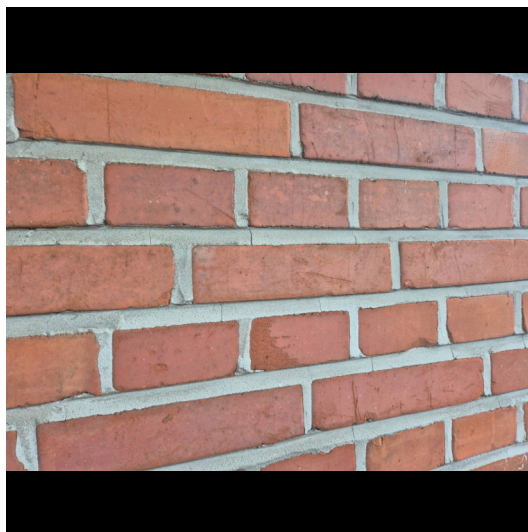
## SKADE:

Der ses områder med defekte og revnede fuger samt revner i selve murværket b.l.a. mod vest.

## RISIKO:

Skaden kan udvikle sig over en længere årrække.

## Udskiftning af sten i murværk

Opgaven vurderes at kunne udbedres af en murer. Vi anslår at arbejdslønnen er den største del af udbedringsomkostningen og materialer udgør en mindre del. Det anbefales derfor at lade en murer udbedre opgaven på regning.

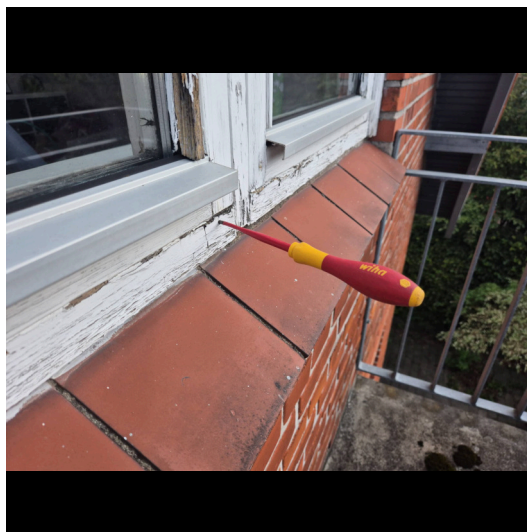
**Døre/vinduer/porte****SKADE:**

Der er nedbrydning i vinduerne og døre enkelte steder, b.l.a. mod syd.

**RISIKO:**

Nedbrydningen vurderes at fortsætte på længere sigt.

**2.736,00 Pr styk****Udskiftning af nedbrudt træ**

Udbedringseksempel: Udskiftning af nedbrudt træ. Det nedbrudte træ skæres væk og et stykke træ af samme sort og densitet tildannes nøjagtigt og indsættes i stedet for det beskadigede. Det reparerede område grundes og malebehandles på begge sider. Det udskiftede træværk afvaskes, slibes og males en gang.

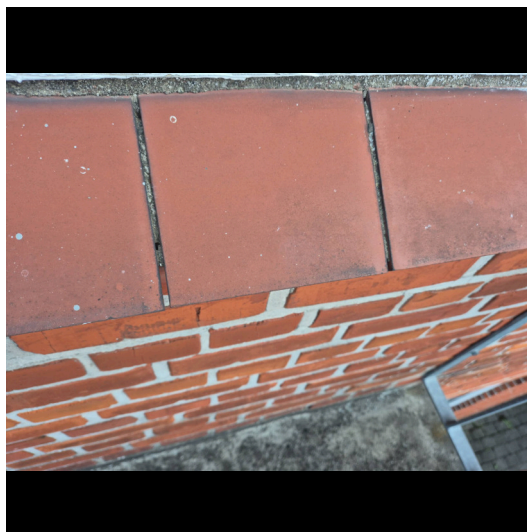
**Døre/vinduer/porte****SKADE:**

Der er løse og defekte fuger i sålbænke ved vinduer b.la. mod syd.

**RISIKO:**

Det vurderes, at skaden kan udvikle sig på længere sigt.

**Eftergang af fuger**

Udbedringseksempel: Eftergang af fuger. Forvitrede/løse fuger udbedres ved udkradsning og omfugning. Sålbænkens fuger udkradses i fuld bredde til dybde min. 15 mm fra den færdige fugeoverflade. I ældre murværk udkradses til dybde min. 25 mm. Efter rengøring og vanding efterfuges med fyldte fuger.

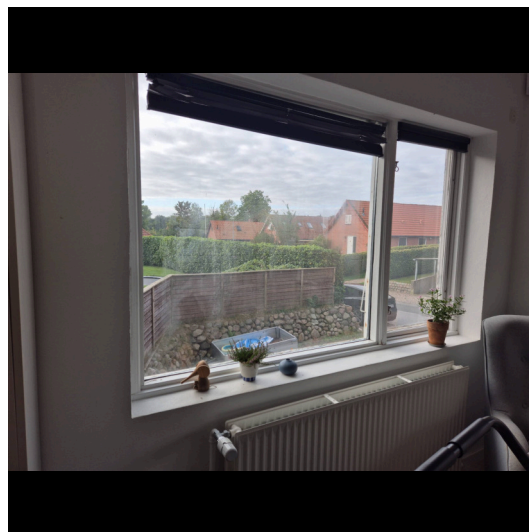
**Døre/vinduer/porte****SKADE:**

Der er enkelte punkterede termoruder, f.eks. mod syd

**NOTE:**

Ruden er derfor ikke længere funktionel, og vil med tiden blive uklar.

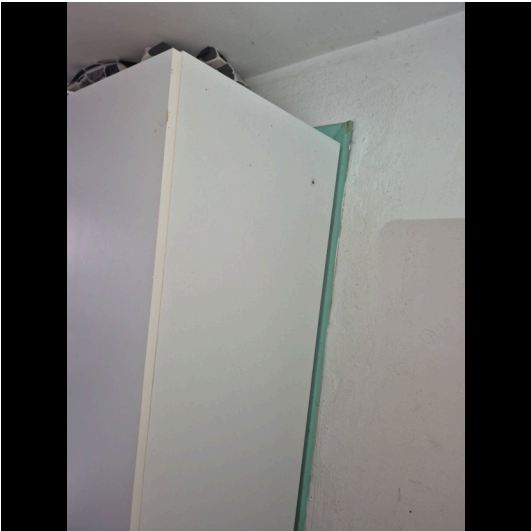
SKADE:

Der er ikke udført brandklassificeret dør, som opfylder de gældende brandkrav, mellem garage og beboelsedelen

RISIKO:

Dette kan forårsage hurtig brandspredning ved brand og udgør derfor en personrisiko.

Montering af indvendig branddør

Udbedringseksempel: Udskifte med indvendig branddør, BD-30, malebehandlet. Indvendig dør, karm, indfatninger og dørtrin udtages. Døren erstattes af ny indvendig branddør, EI2 30-C (BD-30), 900 x 2.100 mm, hvidmalet. Karm af fyrretræ, 28 x 147 mm. Døren leveres færdigmalet med hængsler, hvidmalet karm og lakeret bundstykke. Karmen fastgøres i væg med afstandsklodser, karmskruer og dækpropper, i alt 6 stk. Indfatninger af 15 x 68 mm massivt, høvlet fyrretræ, klasse J10, bundstykke og fejelister af 13 x 16 mm lakeret bøgetræ monteres. Døren monteres med cylinder, hængsler og dørgreb af rustfrit stål samt dørlukker, som Dorma TS 93. Indfatninger grundes med pløjet fyrretræ, klasse J10, og fuldspartles med akrylplastspartelmasse, stryges en gang med plastemalje og to gange med plastemalje, som MBK V 4156, funktionsklasse II.

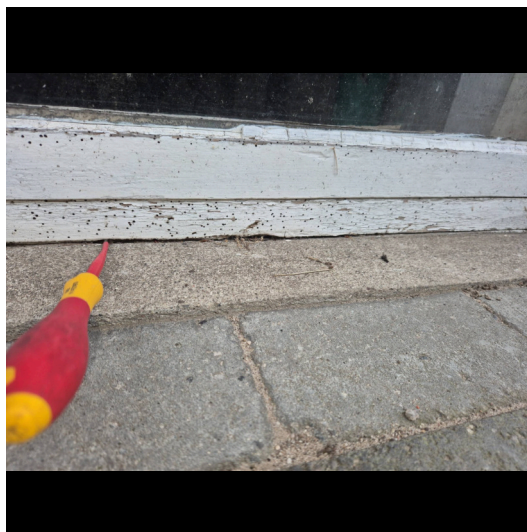
**Døre/vinduer/porte****SKADE:**

Der mangler fuger ved kælder vinduer mellem vinduernes bundkarm og sokkel.

**RISIKO:**

Der er risiko for fugtindtrængen og skader på de underliggende/bagvedliggende konstruktioner på kort sigt.

**343,00 Pr lbm\*****Eftergang af fuger**

Udbedringseksempel: Eftergang af fuger. Kontaktflader mellem fuge og omgivende bygningsdele afrenses. Udrensning/udkradsning af eksisterende fuge, stopning, fugeunderlag og elastisk fuge.

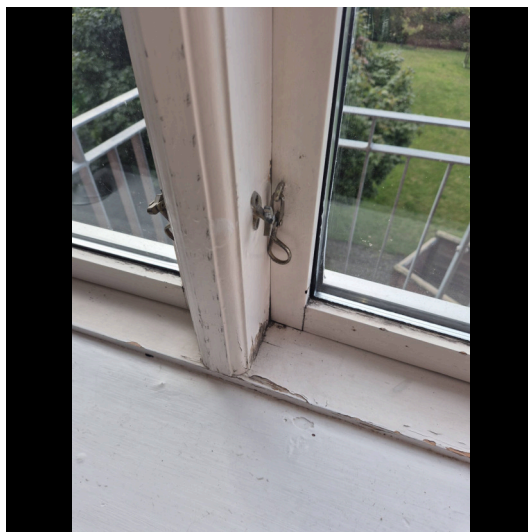
**Døre/vinduer/porte****SKADE:**

Der ses generelt flere vinduer og døre, som binder ved åbning og lukning. B.la. mod syd.

**NOTE:**

Der kunne ikke registreres følgeskader ved besigtigelsen.

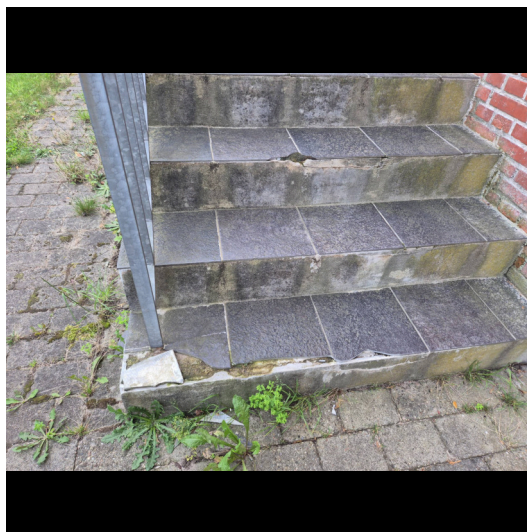
**Fundament/sokkel****SKADE:**

Der er klinker med mangelfuld vedhæftning, revnedannelse og løst puds.

**RISIKO:**

Det vurderes, at skaden kan udvikle sig på længere sigt.

**Udskiftning af klinker på trappe**

Udbedringseksempel: Udskiftning af klinker på grund/stødtrin. Klinker på trappetrin afhugges, betonlaget afrensnes og forbehandles. Naturklinker udlægges på grund- og stødtrin. Klinkerne fuges med cementbaseret, frost- og vandfast fugemasse. Forudsættes at trinstørrelsen er 40 cm x 120 cm ekskl. evt respos.

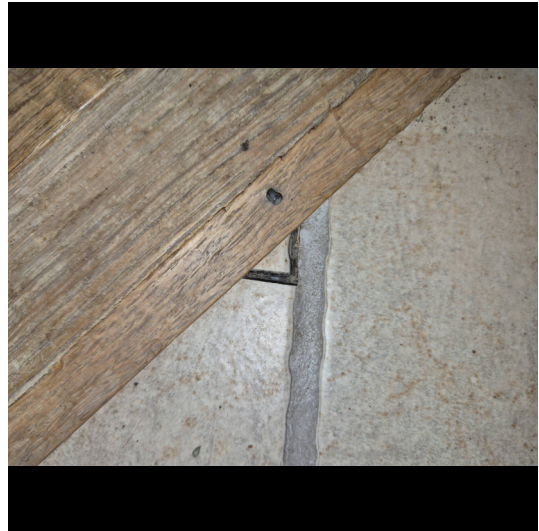
**Stueplan****SKADE:**

Der er enkelte gulvklinter med mangelfuld vedhæftning til underlaget b.la. i hjørne mod skab.

**NOTE:**

Forholdet skønnes ikke at medføre nogen risiko.

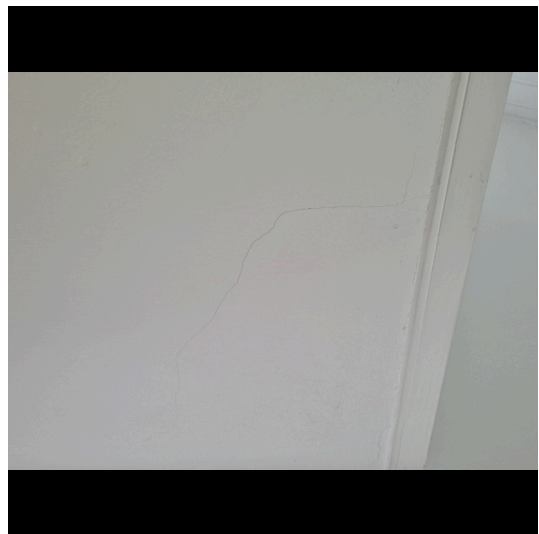
**Stueplan****SKADE:**

Der er revnedannelser i pudsede loft.

**NOTE:**

Omfanget er på nuværende tidspunkt så begrænset, at der ikke skønnes at være nogen risiko.

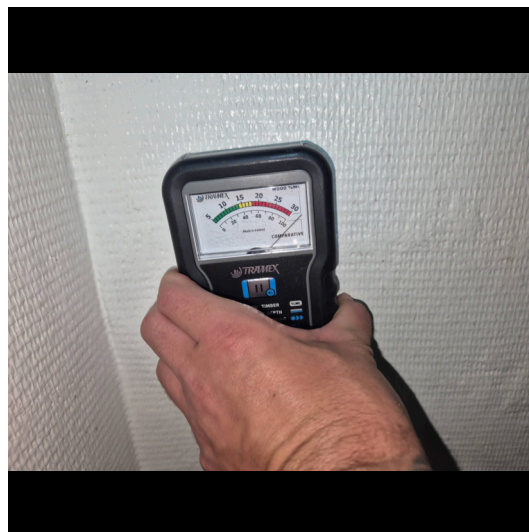
**Kælder****SKADE:**

Vægoverfladen i brusenichen er udført med tapet, som er konstateret opfugtet.

**RISIKO:**

Det vurderes, at skaden kan udvikle sig på kortere sigt.

**Udskiftning af klinker/fliser**

Udbedringseksempel: Udskiftning af fliser/klinker. Aftagning af fliser/klinker. Underlaget rengøres omhyggeligt. Svummelag af cement og fint sand 1:1 arbejdes ind i underlaget. Afretningslag af slidlagsbeton 0-4 mm udlægges, komprimeres og afrettes, lagtykkelse 20 mm. Flexibel fliseklæb, 3,5 kg/m<sup>2</sup>, påføres. fliser/klinker udlægges, fuges med cementbaseret fugemasse og afrenses. I overgang væg og gulv fuges med silicone fugemasse.

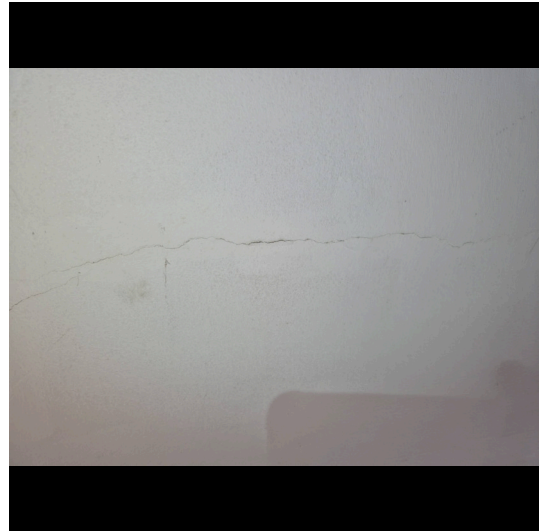
**Kælder****SKADE:**

Der er revnedannelser i pudsede loft

**NOTE:**

Omfanget er på nuværende tidspunkt så begrænset, at der ikke skønnes at være nogen risiko.

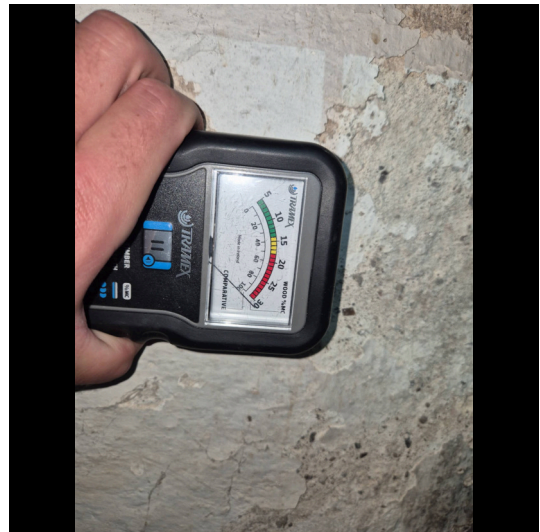
**Kælder****SKADE:**

Der kan konstateres afskalninger og opfugtninger i vægge bl.a. mod øst

**NOTE:**

Omfanget er på nuværende tidspunkt så begrænset, at der ikke skønnes nærliggende risiko for skade. Opstigende og indtrængende grundfugt i ældre kældervægge er almindeligt forekommende.

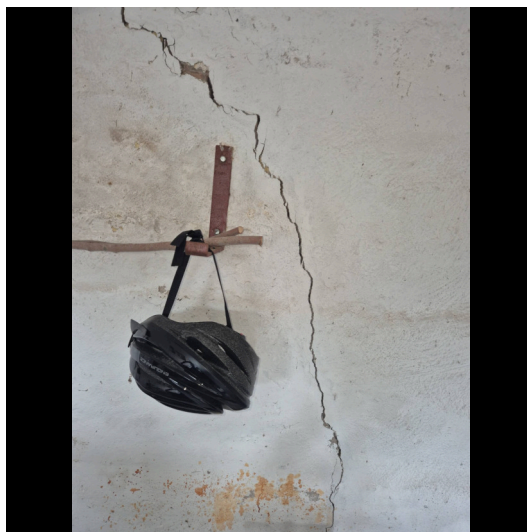
**Kælder****SKADE:**

Der ses større revner og puds som mangler vedhæftning i kælderydervægge mod nord

**RISIKO:**

Det vurderes, at skaden kan udvikle sig på længere sigt.

**Eftergang af vægge**

Udbedringseksempel: Eftergang/udbedring af revner samt evt. løstsiddende vægpuds. Porøs, løstsiddende puds afhugges. Revnerne udhugges, bredde min. 15 mm, afrenses for løse partikler, vandes og udfyldes med mørtel af samme type som den øvrige overflade.

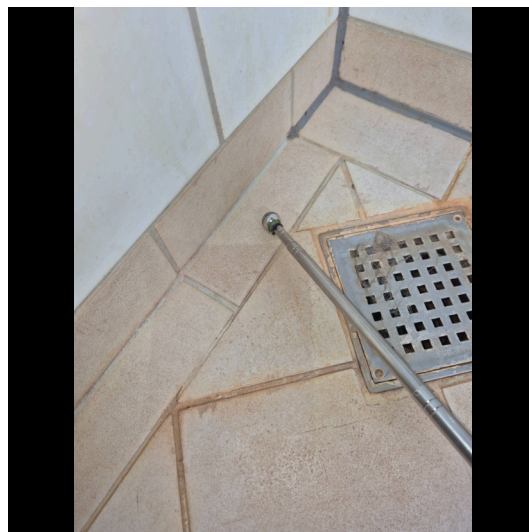
**SKADE:**

Der er gulvklinter og vægfliser med mangelfuld vedhæftning til underlaget i brusenichen

**RISIKO:**

Der er tale om gulv og væg med direkte vandbelastning, hvorfor der er risiko for skader på de omkringliggende konstruktioner og installationer.

## Udskiftning af klinker/fliser

Udbedringseksempel: Udskiftning af fliser/klinker. Aftagning af fliser/klinker. Underlaget rengøres omhyggeligt. Svummelag af cement og fint sand 1:1 arbejdes ind i underlaget. Afretningslag af slidlagsbeton 0-4 mm udlægges, komprimeres og afrettes, lagtykkelse 20 mm. Fleksibel fliseklæb, 3,5 kg/m<sup>2</sup>, påføres. fliser/klinker udlægges, fuges med cementbaseret fugemasse og afrenses. I overgang væg og gulv fuges med silicone fugemasse.

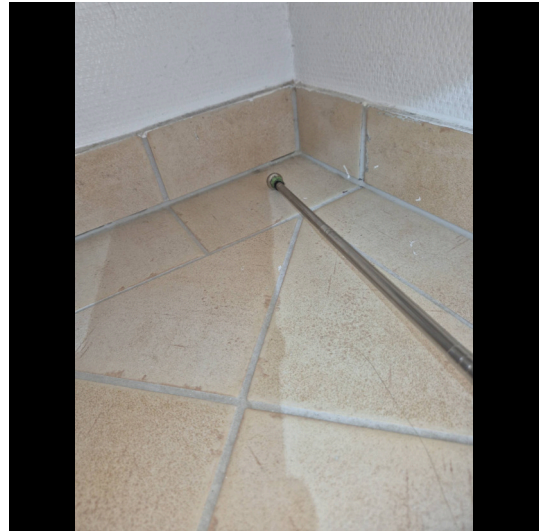
**1. Sal****SKADE:**

Der er enkelte gulvklinter med mangelfuld vedhæftning til underlaget uden for vådzone.

**NOTE:**

Der er tale om et mindre område, som ikke er vandbelastet. Der vurderes derfor ikke at være nærliggende risiko for skader.

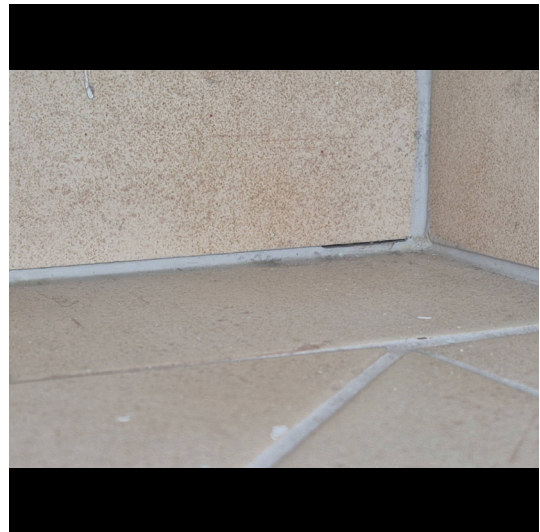
**1. Sal****SKADE:**

Elastiske fuger/hjørnefuger har fugeslip uden for vådzone

**NOTE:**

Der er tale om mindre slip i områder, som ikke er vandbelastede. Der vurderes derfor ikke at være nærliggende risiko for skader.

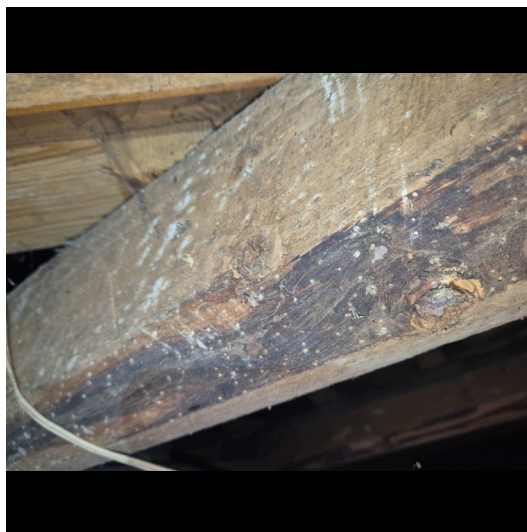
**SKADE:**

Tagkonstruktionens træværk har spor efter angreb af borebiller. Det ses f.eks. i spær

**RISIKO:**

Angrebet skønnes at være aktivt og det kan udvikle sig yderligere på længere sigt.

**Udskiftning af nedbrudt træværk i spær**

Udbedringseksempel: Forstærkning/udskiftning af eksisterende trækonstruktion. Styrkesorteret konstrukstræ leveres som standard C18-sorteret, høvlet og med afrundede hjørner. Konstrukstræet oplægges på begge sider af det nedbrudte område og boltes med 2xM12 bolte med skiver på hver side af det område der skal udbedres.

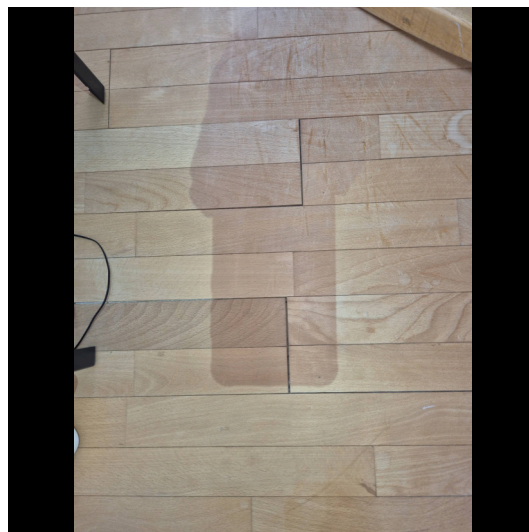
**1. Sal****SKADE:**

Der kan ses lidt åbne samlinger mellem gulvbrædder enkelte steder.

**NOTE:**

Omfanget er på nuværende tidspunkt så begrænset, at der ikke skønnes at være nogen risiko.

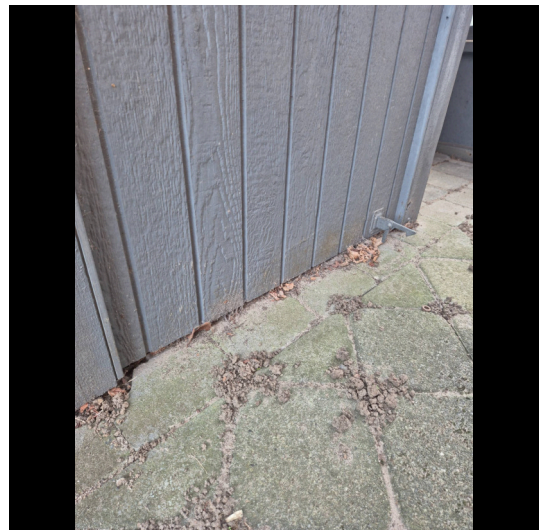
**Ydervægge****SKADE:**

Træbeklædningen sidder for tæt på terræn

**NOTE:**

Der kunne ikke registreres følgeskader ved besigtigelsen.

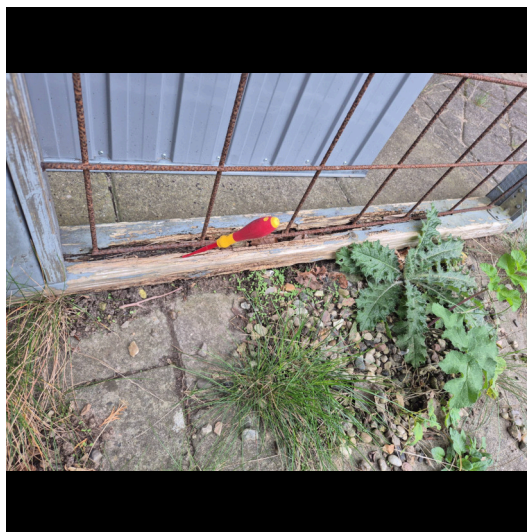
**Ydervægge****SKADE:**

Bundrem fremstår nedbrudt mod nord.

**RISIKO:**

Det vurderes, at skaden kan udvikle sig på længere sigt.
