### Bygningsoversigt

Dato for besigtigelse: 10-09-2026

## Introduktion til VTR rapporten

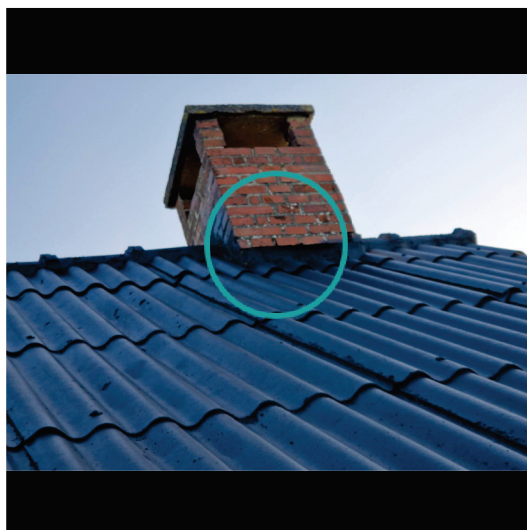
Skorsten fremstår med løstsiddende mørtel, samt enkelte revnede sten

Det vurderes, at skaden kan udvikle sig på længere sigt.

Skorstenen er ikke i brug

## Udbedring af skader

Opgaven vurderes at kunne udbedres af en murer. Vi anslår at arbejdslønnen er den største del af udbedringsomkostningen og materialer udgør en mindre del. Det anbefales derfor at lade en murer udbedre opgaven på regning.

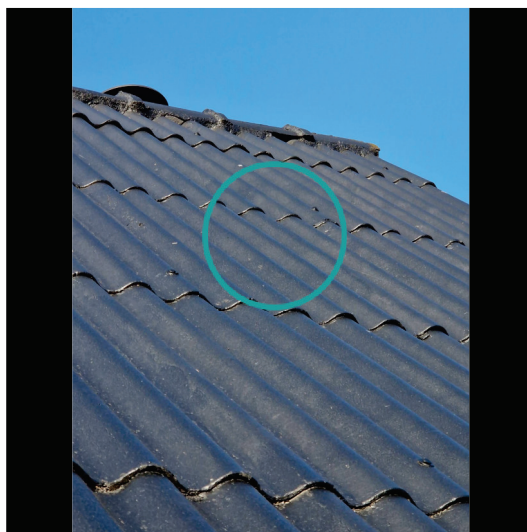
Tætningsmateriale i rygning mangler flere steder. Det ses mest mod øst

Der er risiko for vandindtrængen på de underliggende bygningsdele, ved blæst og nedbør.

## Udbedring af tagpap grat

Udbedringseksempel: Udbedring af grat på tagpapdækning. Eksisterende grat af tagpap nedtages. På sadeltag krydssømmes tagpapbanerne foroven ved grat ryggen pr. 60 mm for at undgå nedskridning. Derefter udlægges et lag Icopal Top Safe, bredde 333 mm, som fastgøres i tagklæber hen over grat ryggen.

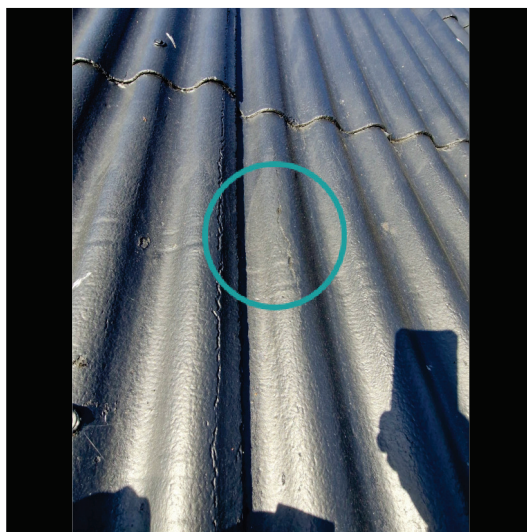
Tagpladerne har revner enkelte steder, det ses f.eks. mod øst

Forholdet kan fortsat udvikle sig, og der er nærliggende risiko for skader på andre bygningsdele.

## Udskiftning af ståltagplader

Udbedringseksempel: Udskiftning af ståltagplader som decra. Tagplader nedtages. Tagbelægning af galvaniserede stålplader med stengranulat, som Decra, oplægges på lægteunderlaget og fastsømmes.

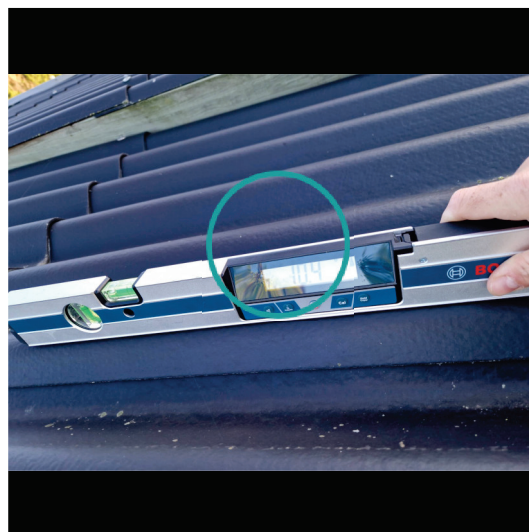
Taghældningen på tilbygningen er mindre end foreskrevet af tagproducenten

Forholdet skønnes at reducere levetiden af tagdækningen på længere sigt.

**Etablering af rygningssudluftning i tagpap**

Udbedringseksempel: Rygningspappen demonteres overfladen renses. Etablering af konstruktionsudluftning af hældningstage med tagpap. Der anvendes en rygningssprofil i aluzink som bukkes og tilpases efter tagets hældning dog min. 10 grader. Rygningssprofilen er med perforeret huller og kanaler som sikre korrekt cirkulation af udluftning af rygningen samt fra tagfoden. Rygningssprofilen med beskyttelse mod regn og fygesne, afsluttes med 2 lag nyt tagpap på rygningnen frem til profil kant.

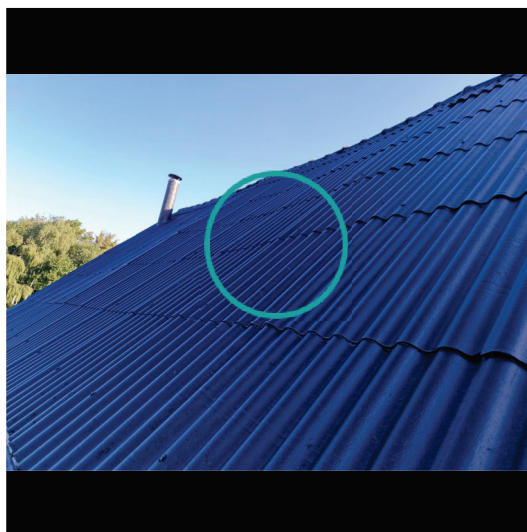
Tagpladerne ligger en del ujævnt på den vestlige tagflade

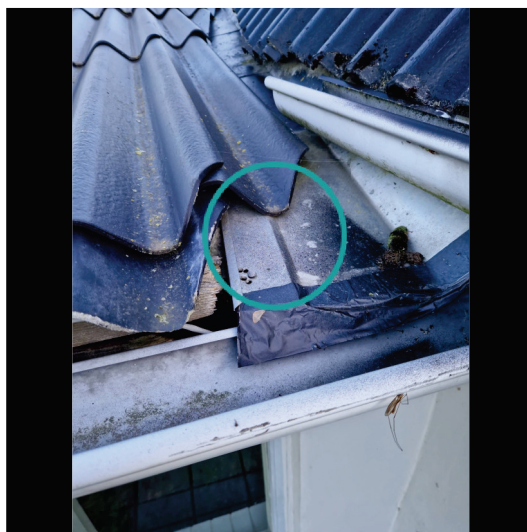
Tætning mellem skotrenden og tagbelægningen er mangelfuld mellem tilbygningen og hovedhuset. Det ses mod syd

Der er nærliggende risiko for fugt og vandindtrængning.

## Eftergang af skotrende

Udbedringseksempel: Eftergang af skotrende. Tagbelægningen langs med skotrende nedtages. Skotrendebræddeunderlag nedtages. Skotrendeunderlag udføres af ru pløjede brædder, kantlægter i dimension som øvrige taglægter. Brædderne sømmes til spær. Skotrende af zink 12, snit 500 mm, monteres.

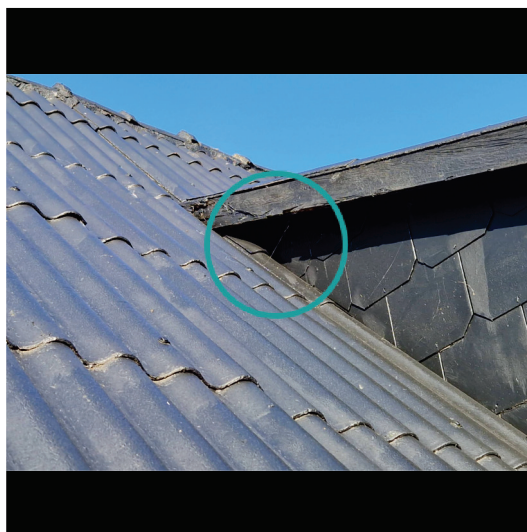
Udvendigt træværk ved og omkring tag har påbegyndende nedbrudt træ. Forholdet er konstateret i vindskede og træbeklædning omkring indgang til loftrum

Det vurderes, at skaden kan udvikle sig på længere sigt.

## Udskiftning af vindskede

Udbedringseksempel: Udskiftning af vindskede. Vindskede med dækbræt udføres af ru brædder af fyrretræ, 5. sortering - kvinta, trykimprægneret iht. NTR-klasse AB. Vindsmeden afsluttes med dækbræt.

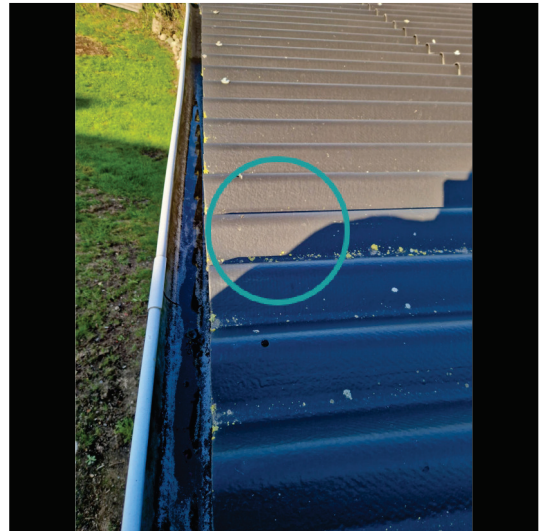
Der mangler tagskruer i flere af tagpladerne mod syd på tilbygningen. Det ses ved tagrende

Skaden kan udvikle sig over en længere årrække.

### Indhent tilbud fra tømrer

Opgaven har ikke været mulig at prissætte, det anbefales at kontakte en tømrer med henblik på udredning af opgaven og tilbud på udbedring.

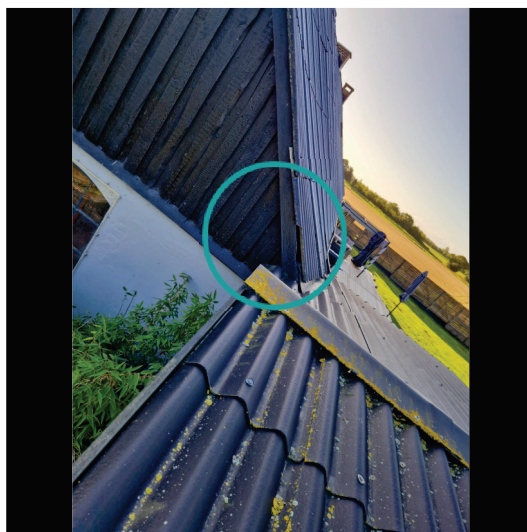
Der er en tagplade hvor den yderste bølge er knækket. Det ses mod nordvest ved vindskede

Der er risiko for at dette vil kunne medføre vandindtrængning, som kan give skader på de underliggende bygningsdele på længere sigt.

## Udskiftning af tagplader

Udbedringseksempel: Udskiftning af tagplader eks. som Cembrit oplægges på det eksisterende lægteunderlag, med tætningsbånd i bølgepladernes vandrette overlæg og fastgøres med indfarvede tagskruer, spændskiver og tætningsskiver. Udhængsklodser af plast med ventilation monteres over nederste taglægte ved tagfod.

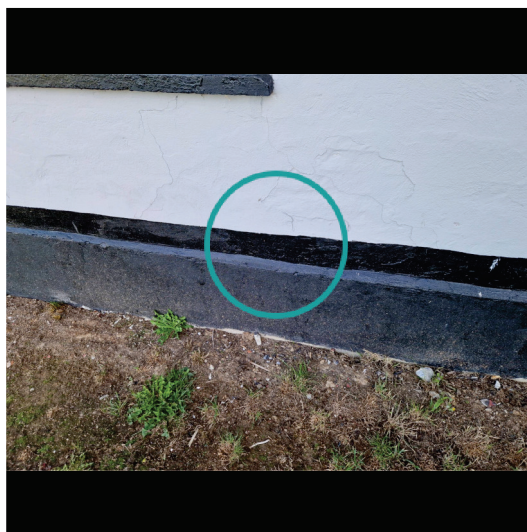
Ydervægge på tilbygningen har flere revner, bl.a. mod nord og syd

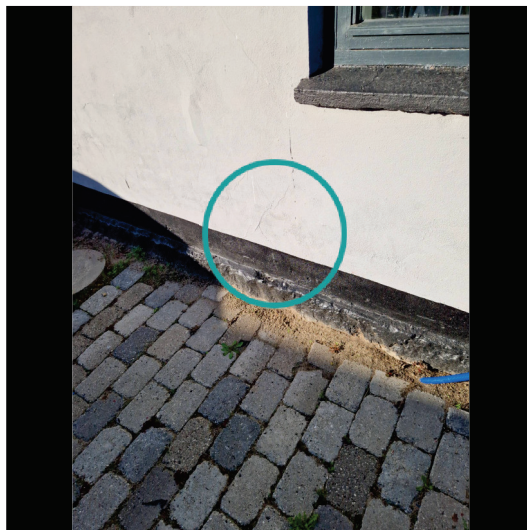
Puds på ydermure er i områder med mangelfuld vedhæftning og revner. Det ses f.eks. under det ene vindue mod indkørsel

Det vurderes, at skaden kan udvikle sig på længere sigt.

## Eftergang af puds

Udbedringseksempel: Eftergang af puds på ydervæg. Løst (hult) puds afhugges til præcis begrænsning. Afrenset ydervæg udkastes med mørtel, der afrettes og glattes med trækbræt og slutpuds.

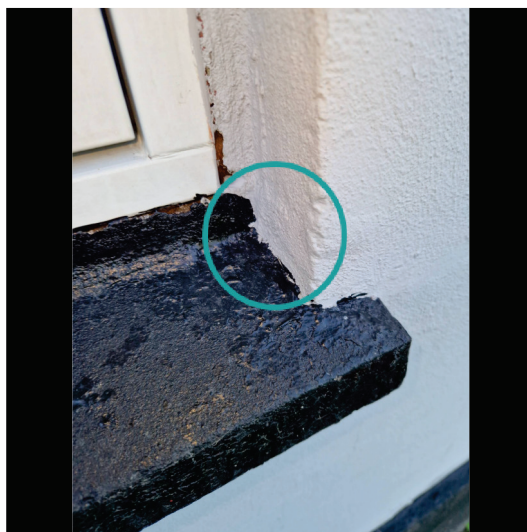
Mørtelfuger omkring døre og vinduer har revnedannelser mellem murværk og karm, det ses f.eks. mod have

Der er risiko for fugtindtrængen og skader på de underliggende/bagvedliggende konstruktioner på længere sigt.

**Eftergang af mørtelfuger omkring vinduer**

Udbedringseksempel: Udbedring af fuger omkring vinduer. Kontaktflader mellem fuge og omgivende bygningsdele afrenses. Udrensning/udkradsning af eksisterende fuge, stopning, fugeunderlag og elastisk fuge.

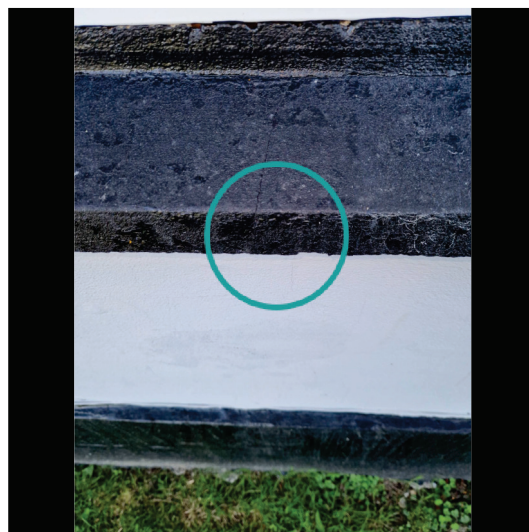
Sålbænke i beton har revnedannelser. Dette ses f.eks. ved vinduer mod have

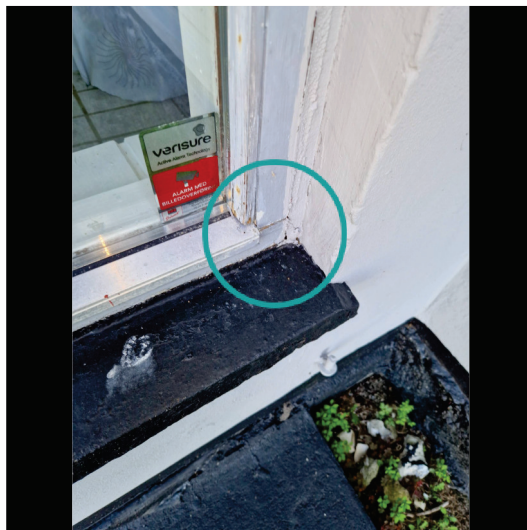
Der er nedbrydninger i glaslister på vinduer mod syd på tilbygningen samt på gavlvinduer mod syd på hovedhuset

Nedbrydningen vurderes at fortsætte i glaslisterne og kan medføre nedbrydning i vinduesrammen på længere sigt.

## Montering af glaslister

Udbedringseksempel: Montering af glaslister. Evt. eksisterende lister aftages og erstattes af nye lister af vakuumimprægneret fyrretræ. Listen stryges på begge sider med træbeskyttelse og monteres.

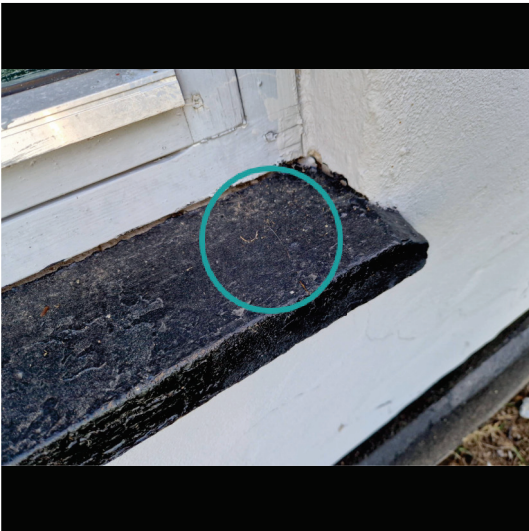
Sålbænk ved det ene vindue mod syd på tilbygningen har sat sig en smule

Forholdet kan fortsat udvikle sig, og der er på sigt risiko for skader på andre bygningsdele

Montering af sålbænk

Udbedringseksempel: Montering af sålbænk. Præfabrikeret sålbænk med vandnæse, rustik overflade og opkant både i enderne og i bagkanten, bredde 150 mm, tykkelse 55/35 mm, lægges i mørtel KC 35/65/650 på glidelag af murpap PF 2000. Sålbænken lægges med fremspring min. 30 mm, og føres min. 30 mm ind i murværket ved falsene. Endefuger holdes helt fri for mørtel og der udfuges med fugemasse, som SikaHyflex-250 Facade. Mørtelfugen udkradses i forkant, dybde 15-20 mm og der fuges med elastisk fugemateriale, som SikaHyflex-250 Facade, på underlag af fugesand som Sikafagstop.

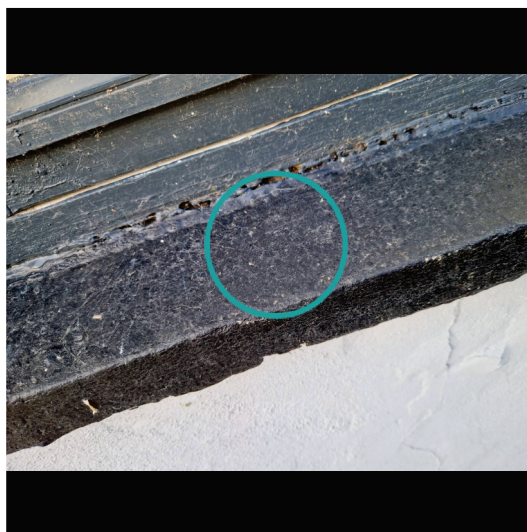
Fuger omkring vinduer har enkelte steder mistet elasticiteten og er med fugeslip. Det ses f.eks. under vindue mod indkørsel

Der er risiko for fugtindtrængen og skader på de underliggende/bagvedliggende konstruktioner på længere sigt.

**Udbedring af fuger**

Udbedringseksempel: Udbedring af fuger. Kontaktflader mellem fuge og omgivende bygningsdele afrenses. Udrensning/udkradsning af eksisterende fuge, stopning, fugeunderlag og elastisk fuge.

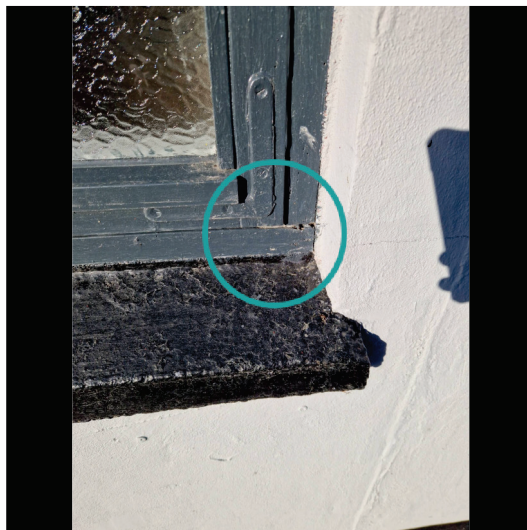
Der er nedbrydning i vinduerne enkelte steder, f.eks. ved vindue til højre for hoveddør

Nedbrydningen vurderes at fortsætte på længere sigt.

**Udskiftning af nedbrudt træ**

Udbedringseksempel: Udskiftning af nedbrudt træ. Det nedbrudte træ skæres væk og et stykke træ af samme sort og densitet tildannes nøjagtigt og indsættes i stedet for det beskadigede. Det reparerede område grundes og malebehandles på begge sider. Det udskiftede træværk afvaskes, slibes og males en gang.

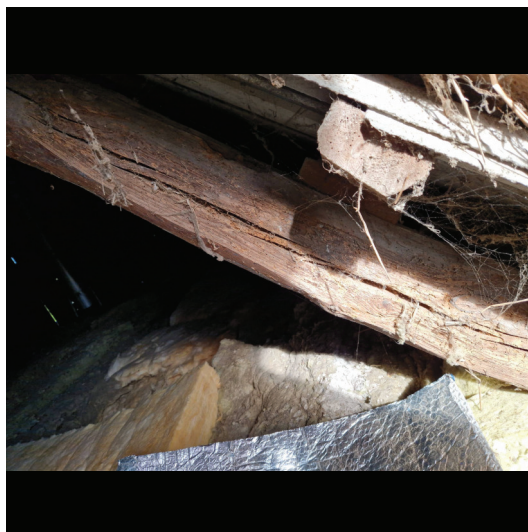
Tagkonstruktionens træværk har spor efter angreb af borebiller. Det ses f.eks. i spær. Angrebet skønnes at være inaktivt

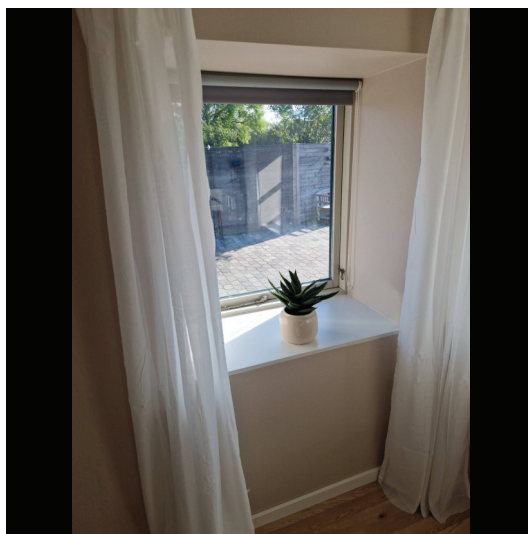
Der er en punkteret termorude i vinduet mod indkørsel

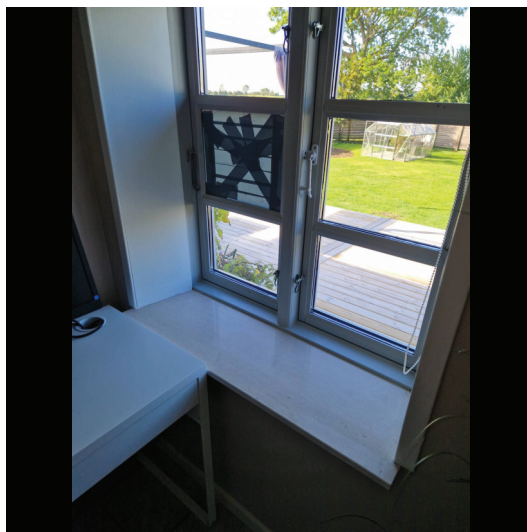
Der er en revnet rude

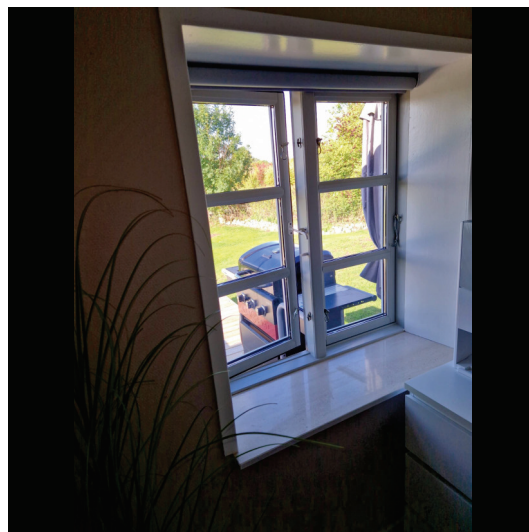
Vinduet i værelse overholder ikke kravet til redningsåbning

Der er risiko for personskade i tilfælde af brand.

Anmærkningen fremgår af tilstandsrapporten, da der ikke er monteret røgalarm tilsluttet el-nettet, jf. BR18.

## Etablering af godkendt redningsåbning

Opgaven har ikke været mulig at prissætte, det anbefales at kontakte en tømrer med henblik på udredning af opgaven og tilbud på udbedring.

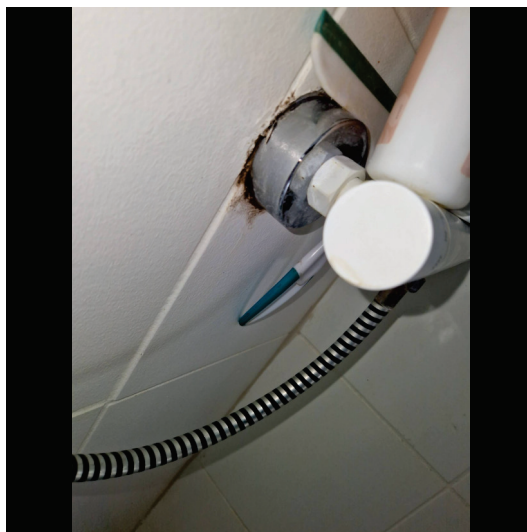
Der er utæthed omkring rør ved brusearmatur

Der er risiko for fugtindtrængen og skader på de underliggende/bagvedliggende konstruktioner.

## Udskiftning af rør

Udbedringseksempel: Udskiftning af rør, galvaniseret. Der lukkes for vandet og installationen tømmes i fornødent omfang for vand. Vandrør, nedtages og bortkøres. Nyt rør, galvaniserede, sømløse gevindrør.

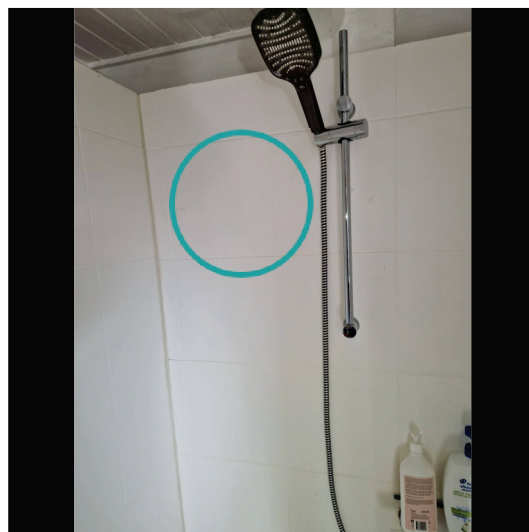
Der er vægfliser med mangelfuld vedhæftning til underlaget, f.eks. til venstre for brusestang

Der er tale om vægge med direkte vandbelastning, hvorfor der er risiko for skader på de omkringliggende konstruktioner og installationer.

## Udskiftning af klinker/fliser

Udbedringseksempel: Udskiftning af fliser/klinker. Aftagning af fliser/klinker. Underlaget rengøres omhyggeligt. Svummelag af cement og fint sand 1:1 arbejdes ind i underlaget. Afretningslag af slidlagsbeton 0-4 mm udlægges, komprimeres og afrettes, lagtykkelse 20 mm. Flexibel fliseklæb, 3,5 kg/m<sup>2</sup>, påføres. fliser/klinker udlægges, fuges med cementbaseret fugemasse og afrenses. I overgang væg og gulv fuges med silicone fugemasse.

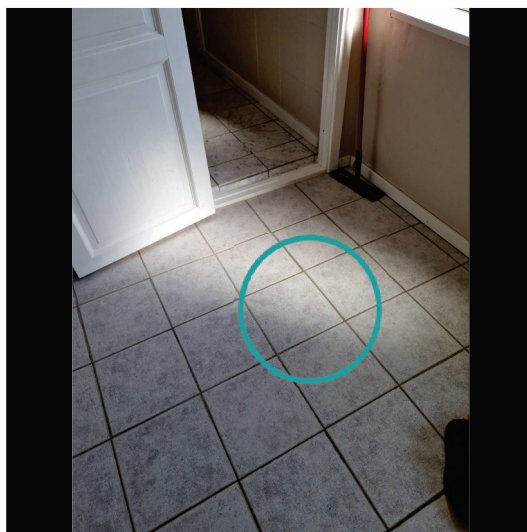
Der er gulvklinter med mangelfuld vedhæftning til underlaget

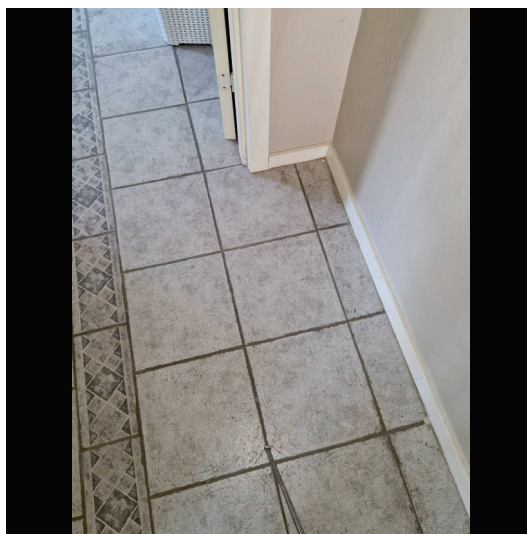
Der er gulvklinter med mangelfuld vedhæftning til underlaget

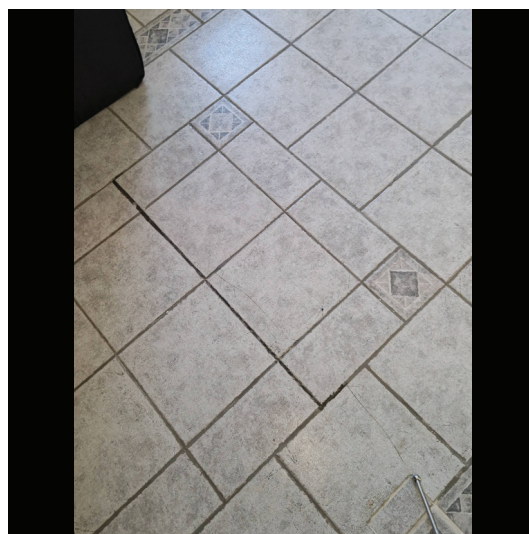
Der er revnede gulvklinter samt gulvklinter med begrænset vedhæftning til underlaget

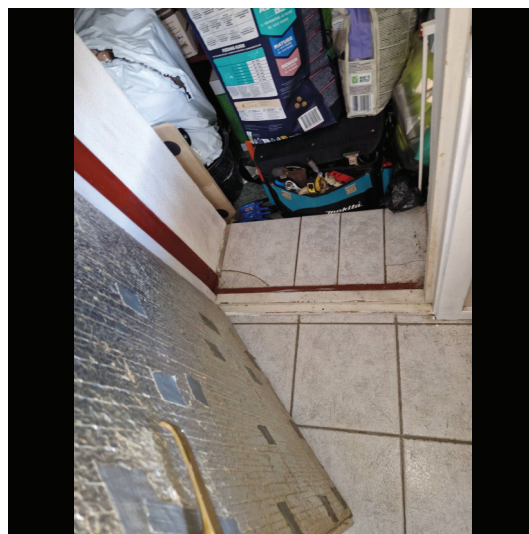
Der er revnede gulvklinter samt gulvklinter med begrænset vedhæftning til underlaget

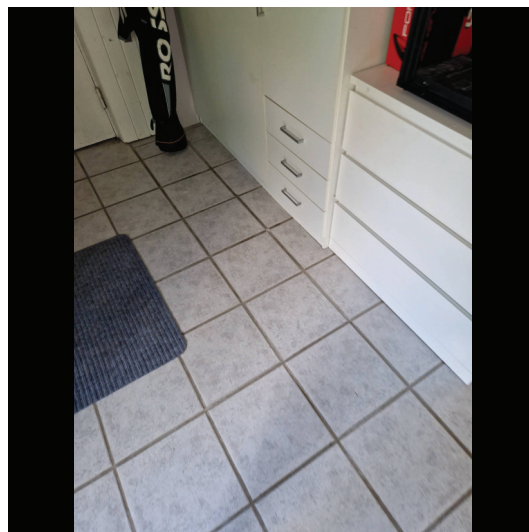
Der er gulvklinter med mangelfuld vedhæftning til underlaget

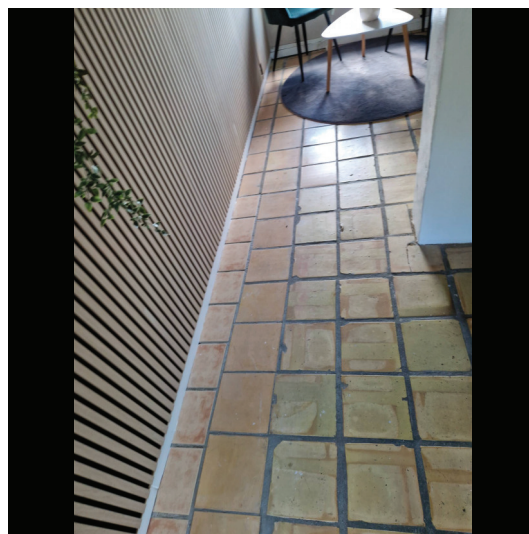
Der er revnede gulvklinter samt gulvklinter med begrænset vedhæftning til underlaget

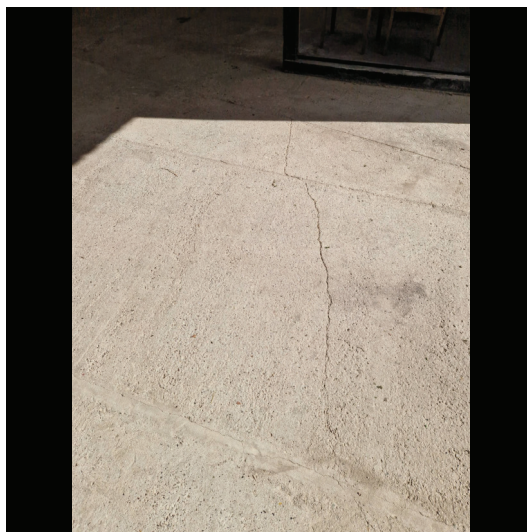
Der er nogle revner i betongulvet

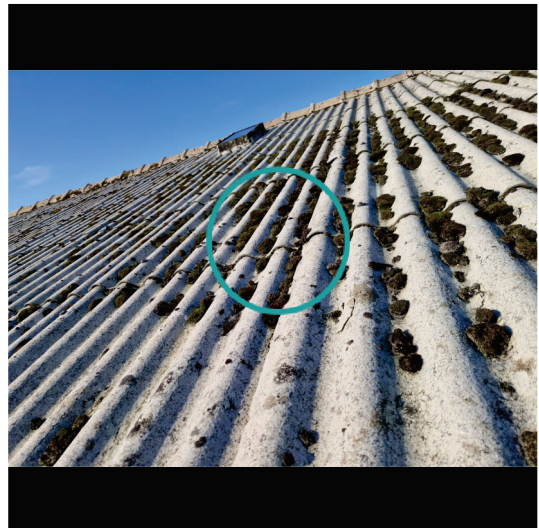
Tagpladerne har nedbrydning, blandt andet langs kanter og på overflader. Det ses f.eks. mod øst

Det vurderes, at skaden kan udvikle sig på kortere sigt.

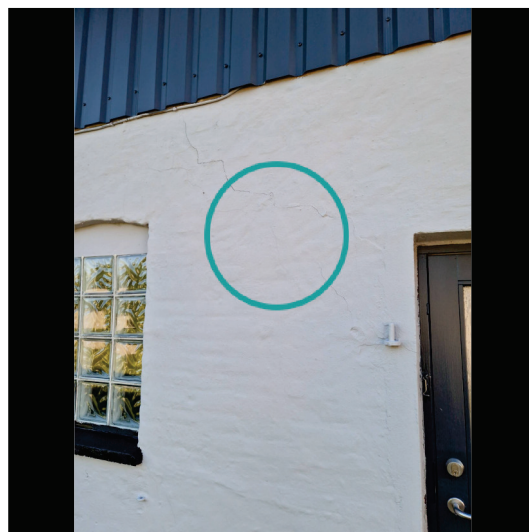
Ydervægge har enkelte revner, bl.a. til venstre for dør mod vest

Det vurderes, at skaden kan udvikle sig på længere sigt.

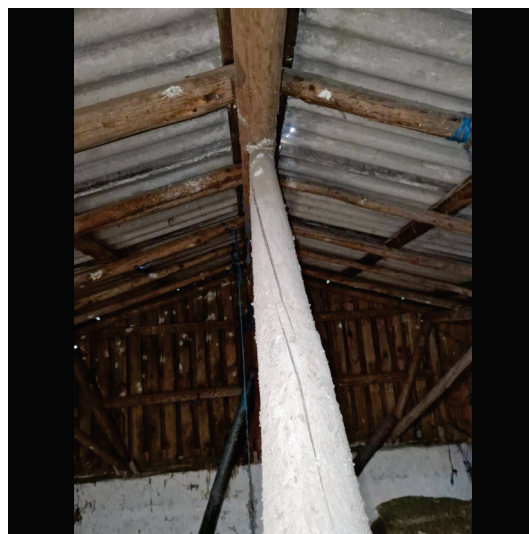
Der er konstateret flere revnedannelser/huller på bagsiden af tagpladerne, f.eks. ved lysningsplade mod vest og ved rygning mod øst

Det vurderes, at forholdet fortsat vil udvikle sig, og at der er nærliggende risiko for følgeskader på andre bygningsdele.

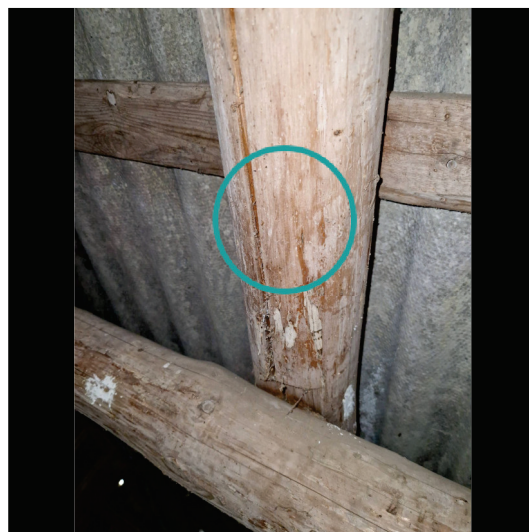
Tagkonstruktionens træværk har spor efter angreb af borebiller. Det ses f.eks. i spær. Angrebet skønnes at være inaktivt

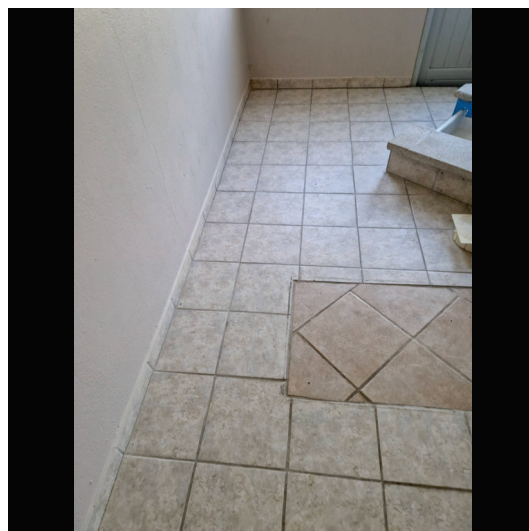
Der er gulvklinter med mangelfuld vedhæftning til underlaget

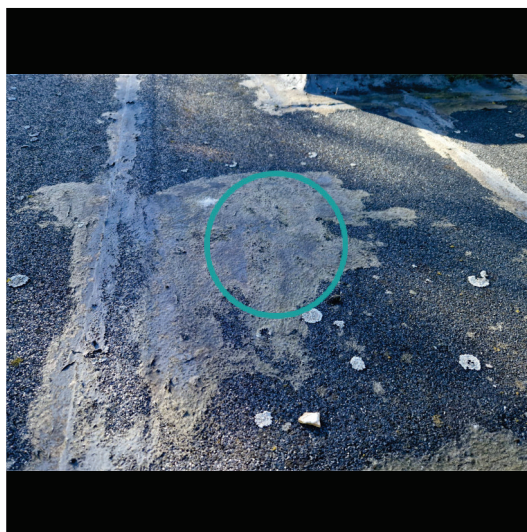
Tagpappen fremstår med lokale reparationer

Det vurderes, at skaden kan udvikle sig på længere sigt.

Der konstateres ingen utætheder ved besigtigelsen, men reparationer bør holdes under observation.

**875,00 Pr m2****Montering/udbedring af tagpap**
