Realsyn+ for

Højvangsalle 11,  
8700 Horsens

**Introduktion til VTR rapporten**

## LITRA A - Beboelse

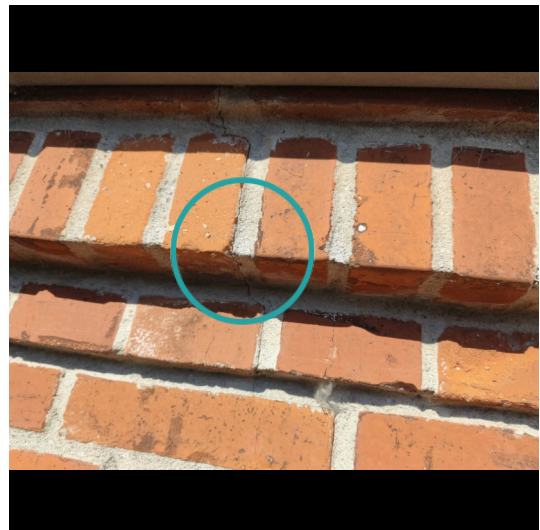
**Ydervægge****SKADE:**

Ydervægge har enkelte mindre revner, f.eks. til venstre over fordør

Nævnte revner er af begrænset størrelse – mindre bevægelse over en længere årrække vil givet forekomme – også efter evt. reparationer. Denne type revner er ikke unormale.

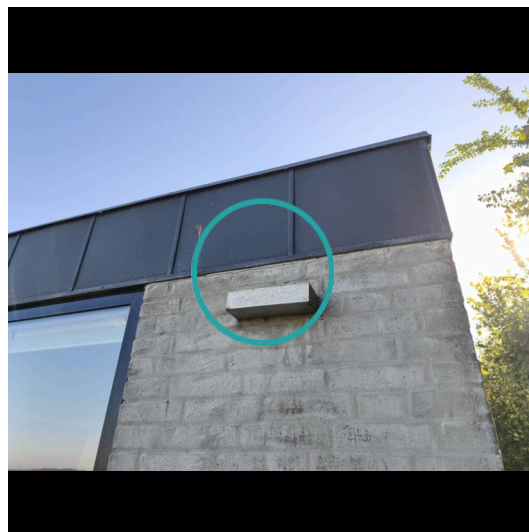
**Ydervægge****SKADE:**

Der er mindre revner mod nordvest i murværk/fuge i overgang mellem murværk og zinkbeklædning på tilbygning

Konstruktionen har henstået sådan i en længere årrække uden følgeskader, der vurderes derfor ikke at være nærliggende risiko for skade.

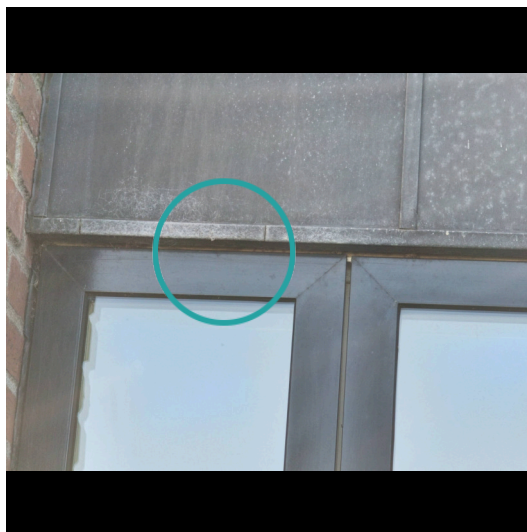
## Døre/vinduer/porte

Der mangler fuger over døre og vinduer mod nord i tilbygning

Defekte eller manglende fuger giver risiko for fugtindtrængen og træk på kort sigt. Forholdet vil udvikle sig yderligere med risiko for følgeskader.

## Udbedring af fuger

Udbedringseksempel: Udbedring af fuger. Kontaktflader mellem fuge og omgivende bygningsdele afrenses. Evt. udkradsning af eksisterende fuge, stopning, fugeunderlag og elastisk fuge.

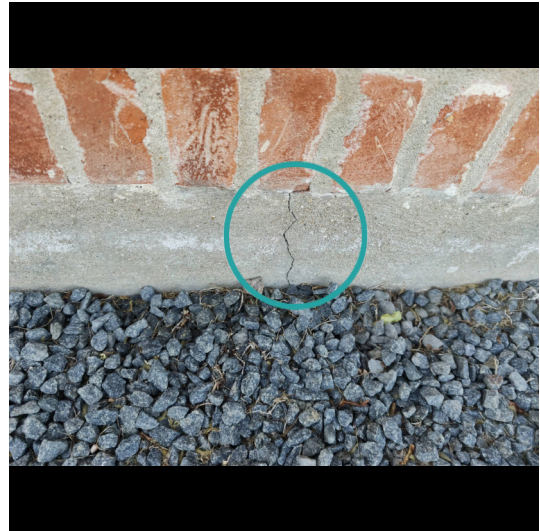
**Fundament/sokkel****SKADE:**

Der er enkelte mindre revner i sokkel, f.eks mod øst

Omfanget er på nuværende tidspunkt så begrænset, at der ikke skønnes at være nogen risiko.

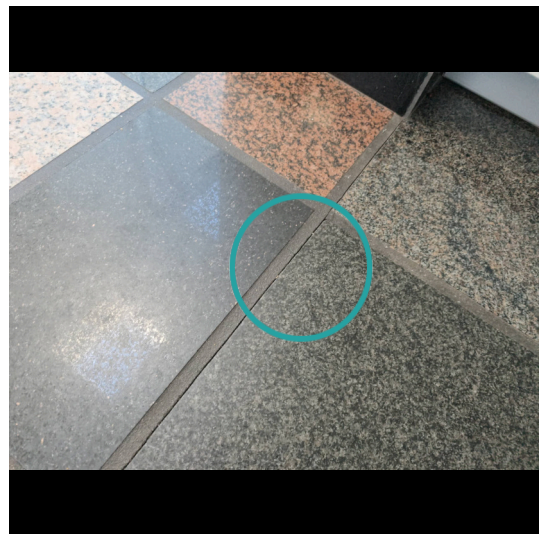
**Stueplan****SKADE:**

Der er revner i klinkefuge i overgangen mellem køkken og gang

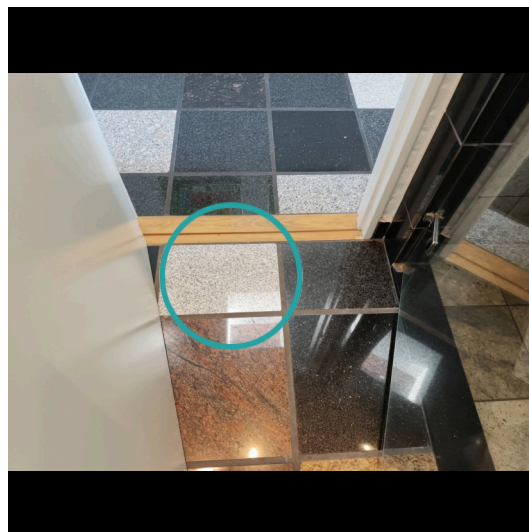
**Stueplan****SKADE:**

Der er enkelte gulvklinter med mangelfuld vedhæftning til underlaget ved døren

Der er tale om et mindre område, som ikke er vandbelastet. Der vurderes derfor ikke at være nærliggende risiko for skader.

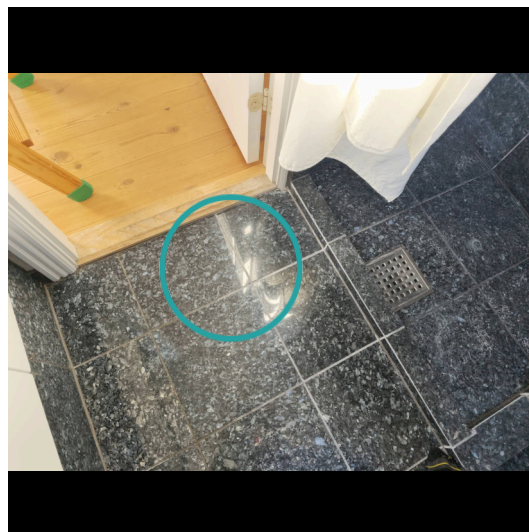
Der er gulvklinker med mangelfuld vedhæftning til underlaget, især ved dør foran brusenichen

Der er tale om gulv med vandbelastning, hvorfor der er risiko for skader på de omkringliggende konstruktioner og installationer.

## Udskiftning af klinker/fliser

Udbedringseksempel: Udskiftning af fliser/klinker Aftagning af fliser/klinker. Underlaget rengøres omhyggeligt. Svummelag af cement og fint sand 1:1 arbejdes ind i underlaget. Afretningslag af slidlagsbeton 0-4 mm udlægges, komprimeres og afrettes, lagtykkelse 20 mm. Fleksibel fliseklæb, 3,5 kg/m<sup>2</sup>, påføres. Fliser/klinker udlægges, fuges med cementbaseret fugemasse og afrenses. I overgang væg og gulv fuges med silicone fugemasse.

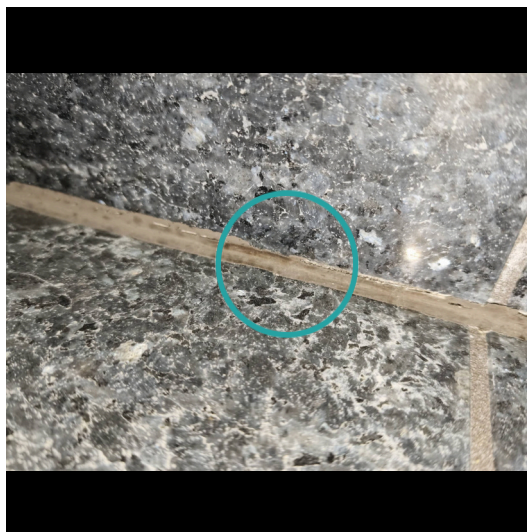
Elastiske fuger/hjørnefuger har fugeslip, især ved gulv i bruseniche

Der er tale om fuger, som er direkte vandbelastede, hvorfor der er risiko for skader på de omkringliggende konstruktioner og installationer.

**Eftergang af fuger**

Udbedringseksempel: Eftergang af fuger. Eksisterende fuger udskæres. Underlaget rengøres omhyggeligt, fugesider affedtes. Der fuges med elastisk, vådrums silikonefugemasse.

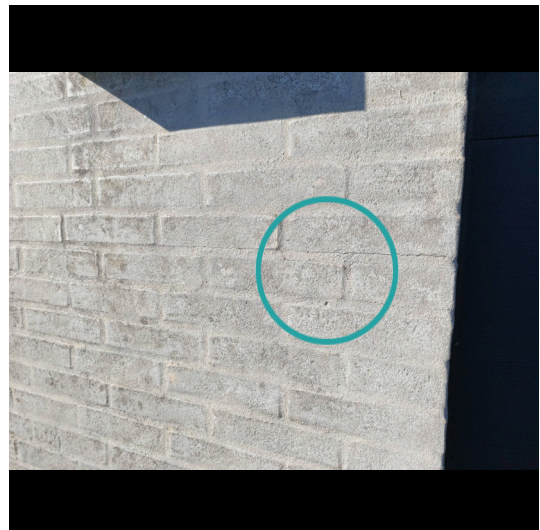
**Ydervægge****SKADE:**

Der er mindre revner i murværk ved port
