### Bygningsoversigt

Dato for besigtigelse: 03-08-2026

## Introduktion til VTR rapporten

## LITRA A - Beboelse

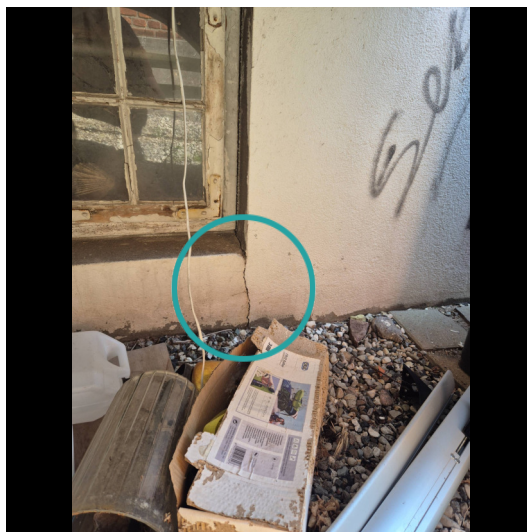
Der er revner i sokkel, se ved vindue under overdækningen. mod vest

Der er risiko for følgeskader på andre bygningsdele på længere sigt.

**Eftergang af sokkelpuds**

Udbedringseksempel: Eftergang af løstsiddende sokkelpuds. Porøs, løstsiddende puds afhugges. Fundamentet afrenses, grundes og slutpudses med mørtel af samme type som den øvrige sokkelpuds. Mørtelen føres min. 100-150 mm under terræn. Maks synlighed på sokkelhøjde 200 mm.

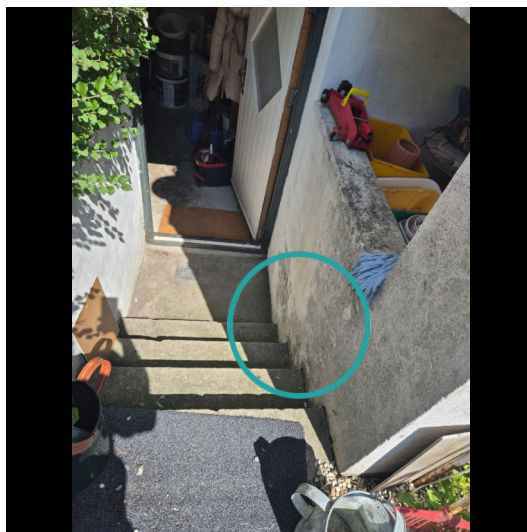
Der er ikke udført håndliste ved trappe til kælder opfylder ikke gældende krav til sikkerhed pga. risiko for personskade

Forholdet giver risiko for personskade.

**2.807,00 Pr lbm\*****Montering af rækværk inkl. håndliste**

Udbedringseksempel: Montering af gelænder med håndliste.

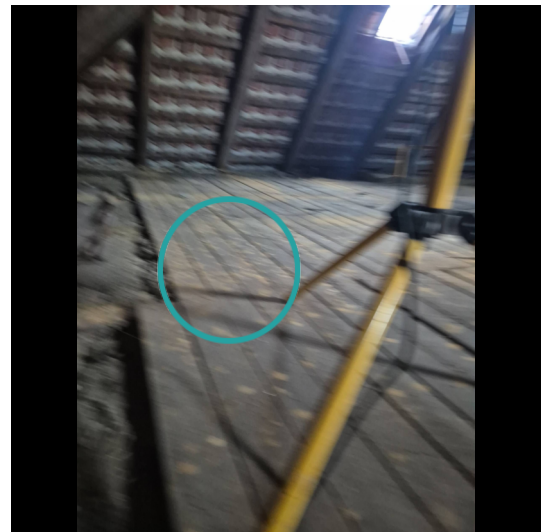
Tagkonstruktionens træværk har spor efter angreb af borebiller. Det ses f.eks. i spær og på gangbro.

Angrebet skønnes at være aktivt og det kan udvikle sig yderligere på længere sigt.

Opgaven har ikke været mulig at prissætte, det anbefales at kontakte en tømrer med henblik på udredning af opgaven og tilbud på udbedring.

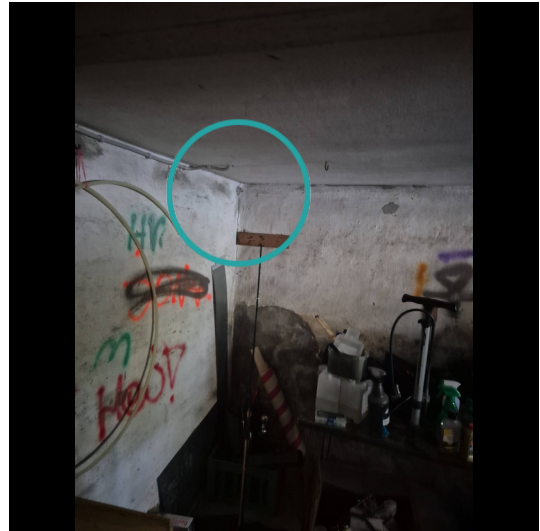
Der er registreret revner i vægge, se bla i sekundær rum mod have, overfor fyrrum og i sekundær rum med udv trappe.

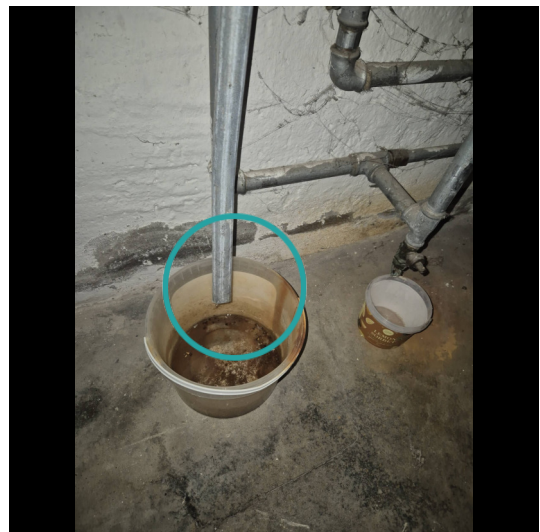
Vandvarmerens afløb fra sikkerhedsventil er ikke ført til afløb

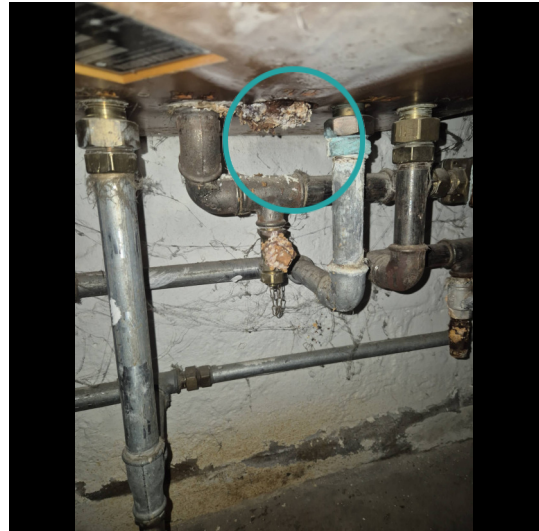
Varmvandbeholder er rustne og tærede

Der er tale om korrosion i en grad, som giver risiko for rørbrud/udsivning og dermed følgeskader på omkringliggende konstruktioner på længere sigt.

## Udskiftning af varmtvandbeholder

Udbedringseksempel: Udskiftning af varmtvandbeholder, 110 liter. Den eksisterende varmtvandsbeholder udtages af systemet. Varmtvandsbeholder med kabinet, 110 liter, for opvarmning med fjernvarme eller kedelvand, som Metro Beholderen monteres lodret på væg. Det medfølgende sikkerhedsaggregat bestående af sikkerhedsventil, afspærringsventil, kontraventil og tømmeventil monteres. Der etableres tilslutning til kedel eller veksler samt rørsystemet for vand og varme. Rør isoleres med rørskåle med påklæbet armeret alufolie, der lukkes med tape og fastholdes med varmforzinket ståltråd, tykkelse min. 0,5 mm og afsluttes med Isogenopak. Isoleringstykkelser varme rør 80 mm, koldt vandrør 20 mm.

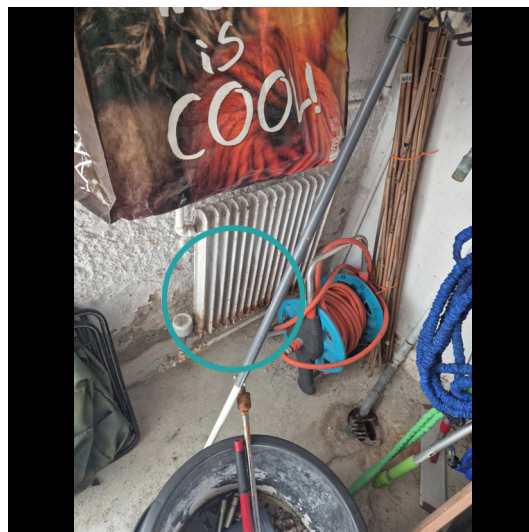
Radiator og rør er rusten og tæret.

Der er tale om korrosion i en grad, som giver risiko for rørbrud/udsivning og dermed følgeskader på omkringliggende konstruktioner på længere sigt.

## Udskiftning af radiator

Udbedringseksempel: Udskiftning af radiator med ny radiator, 555 x 72 x 1.500 mm. Den eksisterende radiator udtages af systemet og der monteres 2 stk. kugleventiler. Panelradiator, som RIO type 555-2P færdiglakeret, højde 555 mm, bredde 72 mm, længde 1.500 mm, opsættes på vægbæringer og monteres med ventilsystem som RIO type DS for 2-strengede anlæg samt ventilhus med fast føler. Radiatoren tilsluttes eksisterende Ø 15 mm sorte rør. Ved gulv afsluttes med 2-delte gulvrosetter.
