Realsyn+ for

Jægermestervej 18,
3400 Hillerød

Dato for besigtigelse: 20-05-2026

Introduktion til VTR rapporten

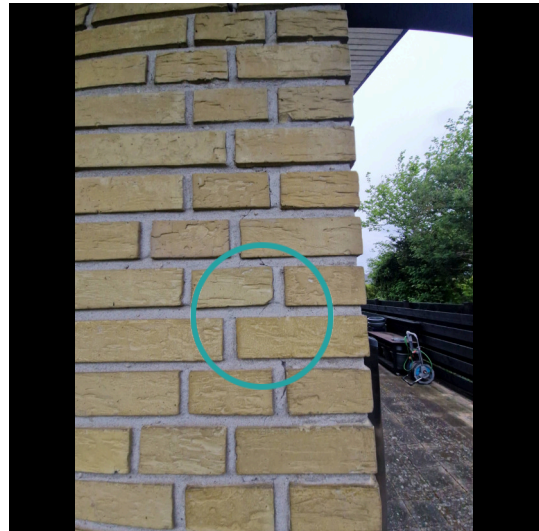
**Ydervægge****SKADE:**

Ydervægge har enkelte revner, på hjørne mod sydøst

Nævnte revner er af begrænset størrelse – mindre bevægelse over en længere årrække vil givet forekomme – også efter evt. reparationer. Denne type revner er ikke unormale.

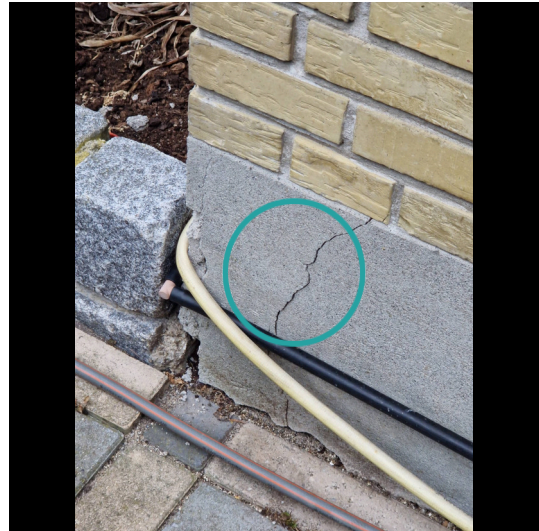
**Fundament/sokkel****SKADE:**

Der er mindre revner og pudsafskallinger på hjørnet mod sydøst

Der kunne ikke registreres følgeskader ved besigtigelsen, og der vurderes ikke at være nærliggende risiko for skade. Mindre udvikling kan forekomme

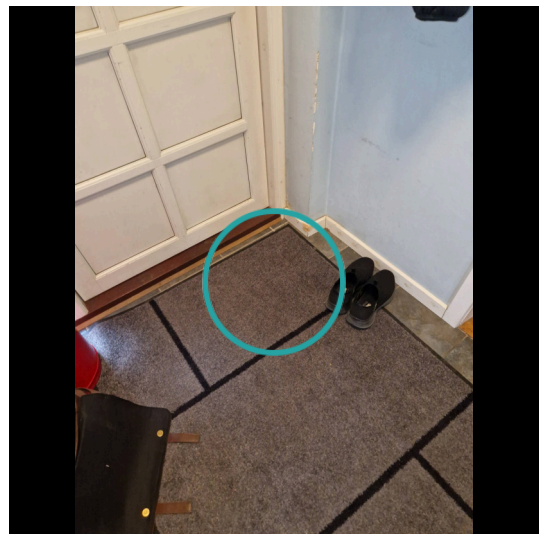
**Stueplan****SKADE:**

Der er gulvklinter med mangelfuld vedhæftning til underlaget, f.eks ved hoveddør

Der kunne ikke registreres følgeskader ved besigtigelsen, og der vurderes ikke at være nærliggende risiko for skade.

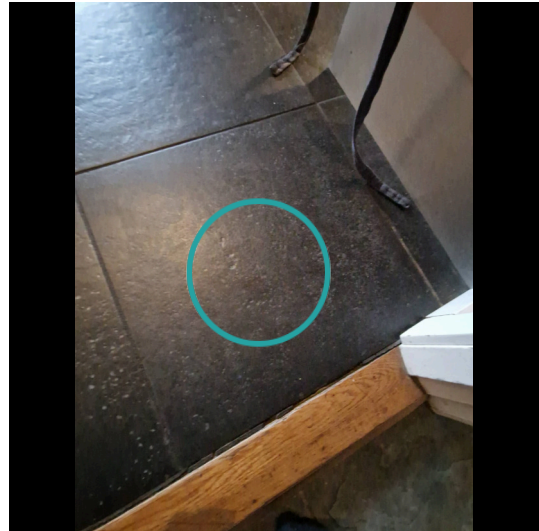
Der er gulvklinter med mangelfuld vedhæftning til underlaget og der er revnet fuge ved dørtrin

Der kunne ikke registreres følgeskader ved besigtigelsen, og der vurderes ikke at være nærliggende risiko for skade.

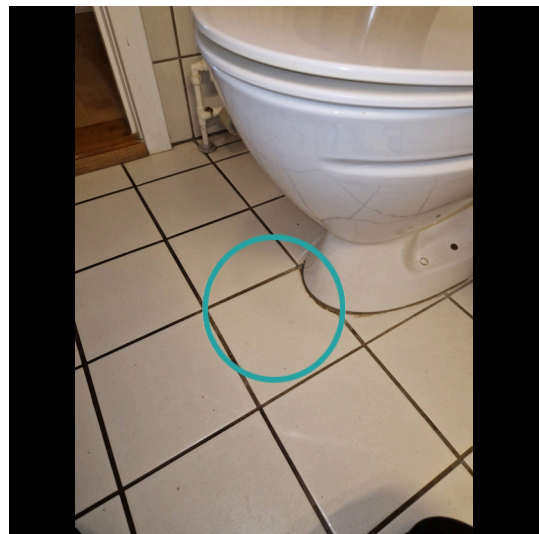
Der er gulvklinter med mangelfuld vedhæftning til underlaget, f.eks ved toilet

Der er tale om et område, som ikke er vandbelastet. Der vurderes derfor ikke at være nærliggende risiko for skader.

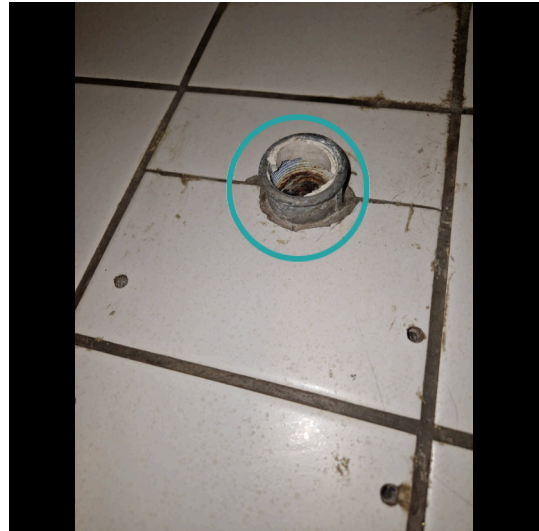
Der er ikke vandtæt føring af rør gennem gulv under vask

Området er uden for den direkte vandbelastede zone, og der vurderes derfor ikke at være nærliggende risiko for skader.

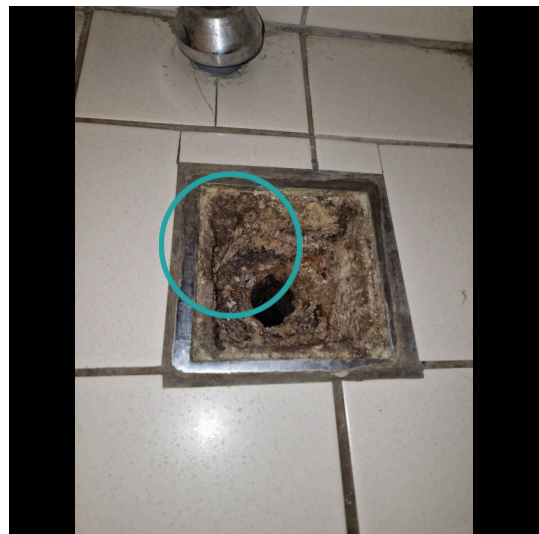
Der er afstand og synlig betonekant mellem afløbsskål og rist i gulv afløb ved håndvasken

Gulv afløbet er ikke vandbelastet fra gulvoverfladen, og der skønnes derfor ikke at være nærliggende risiko for skader.

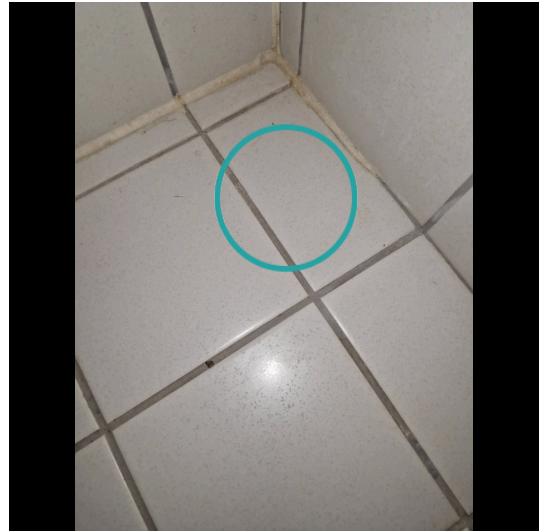
Der er revnet gulvclinke samt gulvklinker med begrænset vedhæftning til underlaget i bruseniche

Der er tale om gulv med direkte vandbelastning, hvorfor der er risiko for skader på de omkringliggende konstruktioner og installationer.

Udskiftning af klinker/fliser

Udbedringseksempel: Udskiftning af klinker/fliser og vådrumsbehandling. klinker/fliser aftages. Underlaget rengøres omhyggeligt. Gulvet vådrumsbehandles. Der skal anvendes et komplet system til vandtætning med produkter fra samme godkendelse. Overflader primes og forsegles i hjørner, omkring rørgennemføringer og ved overgang væg/gulv. Heldækkende tætningsmasse påføres. Gulvklinker udlægges, fuges og afrenses. I hjørner, og i overgang væg og gulv samt omkring sanitære installationer fuges med elastisk, vådrums siliconefugemasse.

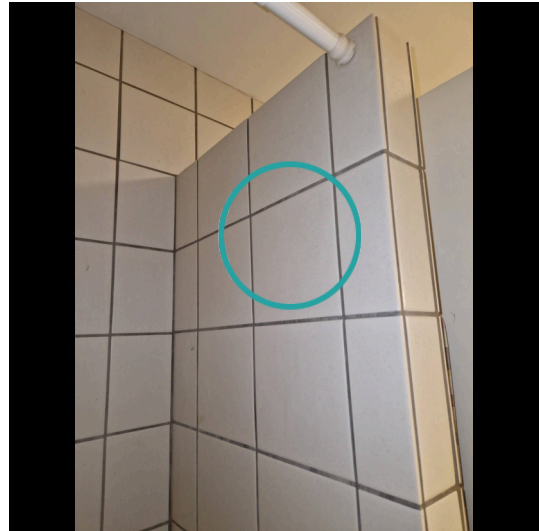
Der er vægfliser med mangelfuld vedhæftning til underlaget i bruseområdet samt skruehuller

Der er tale om vægge med direkte vandbelastning, hvorfor der er risiko for skader på de omkringliggende konstruktioner og installationer.

Udskiftning af klinker/fliser

Udbedringseksempel: Udskiftning af vægfliser. Vægfliser aftages. Underlaget rengøres omhyggeligt. Overflader primes og forsejles i hjørner, omkring rørgennemføringer og ved overgang væg/gulv. Heldækkende tætningsmasse påføres. Vægfliser opsættes, fuges og afrenses. I hjørner, og i overgang væg og gulv samt omkring sanitære installationer fuges med elastisk, vådrums siliconefugemasse.

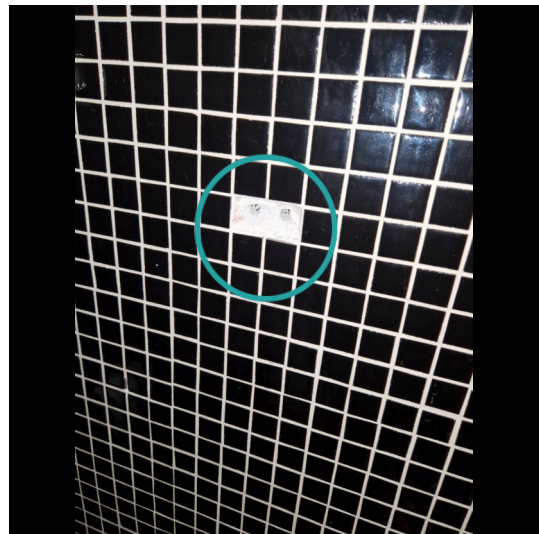
Der mangler enkelte mosaikker

Der kunne ikke registreres følgeskader ved besigtigelsen, og der vurderes ikke at være nærliggende risiko for skade.

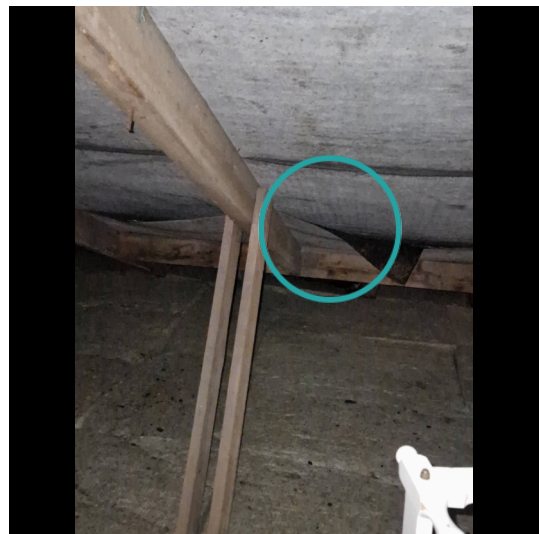
Undertaget mangler sikring mod blafring enkelte steder

Omfanget er på nuværende tidspunkt så begrænset, at der ikke skønnes at være nogen risiko.

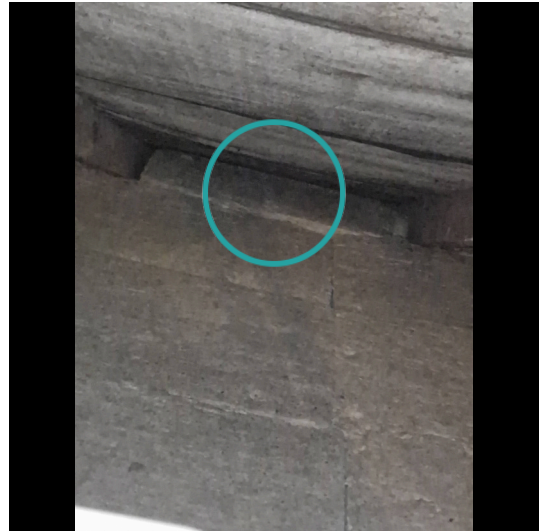
Ventilationen mellem isolering og undertag ved tagfoden er mindre end producentens anvisninger.

Forholdet ved tagfoden kan medføre, at den naturlige fugtige luft i loftsrummet ikke bliver ledt bort, der ses dog ikke tegn på skade her af. .

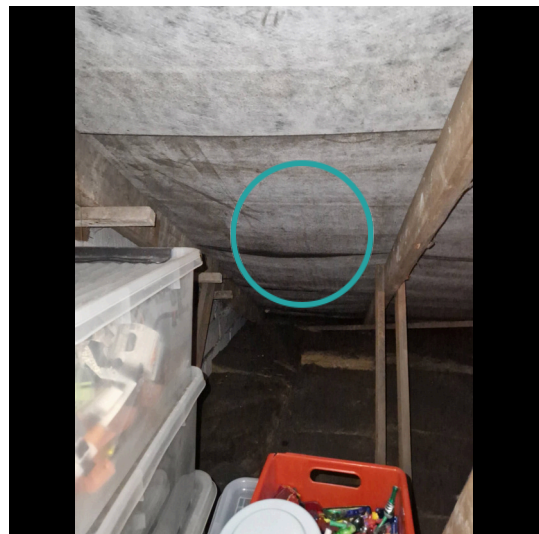
Undertaget har større misfarvninger enkelte steder, og der målttes ikke forøget fugt ved besigtigelsen

Forholdet skønnes på grund af lidt fugt / kondens over årstiden, hvorfor der ikke vurderes nærliggende risiko for skade.

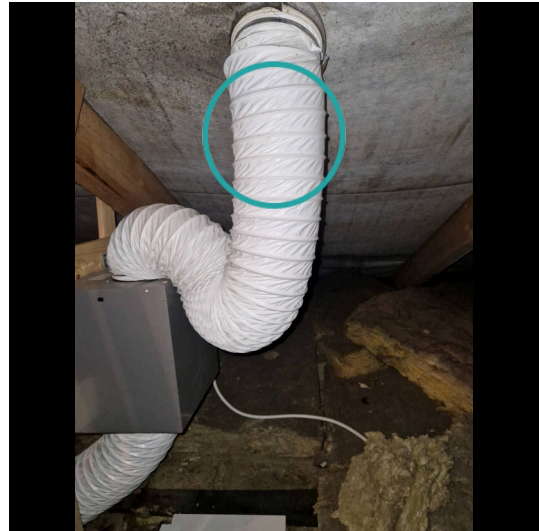
Aftrækskanaler er ikke isoleret i tagrum

Dette kan medføre kondensafsætning og fugtskader.

Isolering af aftrækskanal

Udbedringseksempel: Isolering på aftrækskanal. Aftrækskanal isoleres ved omvikling med lamelmåtter, lagtykkelse 50 mm, afsluttet med Isogenopak.

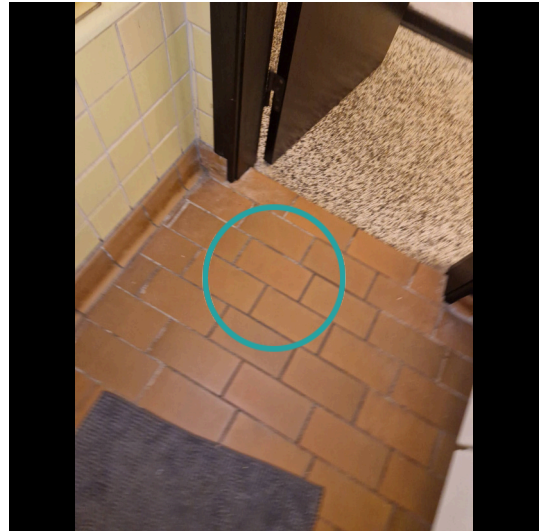
Der er gulvklinter med mangelfuld vedhæftning til underlaget, f.eks ved døren

Der er tale om et område, som ikke er vandbelastet. Der vurderes derfor ikke at være nærliggende risiko for skader.

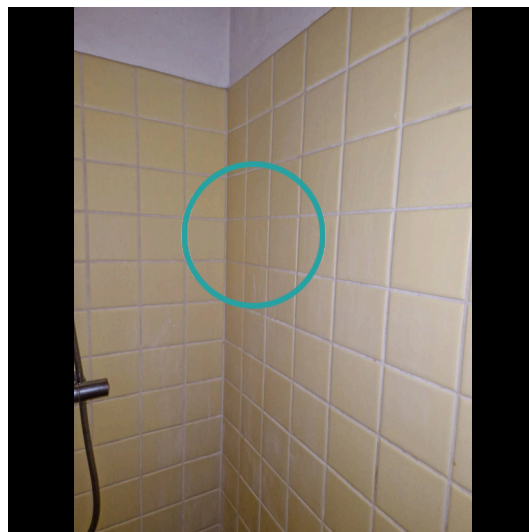
Der er flere vægfliser med mangelfuld vedhæftning til underlaget i bruseområdet og ved badekar. Der ses skruehuller og enkelte revner i klinker

Der er tale om vægge med direkte vandbelastning, hvorfor der er risiko for skader på de omkringliggende konstruktioner og installationer.

Udskiftning af klinker/fliser

Udbedringseksempel: Udskiftning af vægfliser. Vægfliser aftages. Underlaget rengøres omhyggeligt. Overflader primes og forsegles i hjørner, omkring rørgennemføringer og ved overgang væg/gulv. Heldækkende tætningsmasse påføres. Vægfliser opsættes, fuges og afrenses. I hjørner, og i overgang væg og gulv samt omkring sanitære installationer fuges med elastisk, vådrums siliconefugemasse.

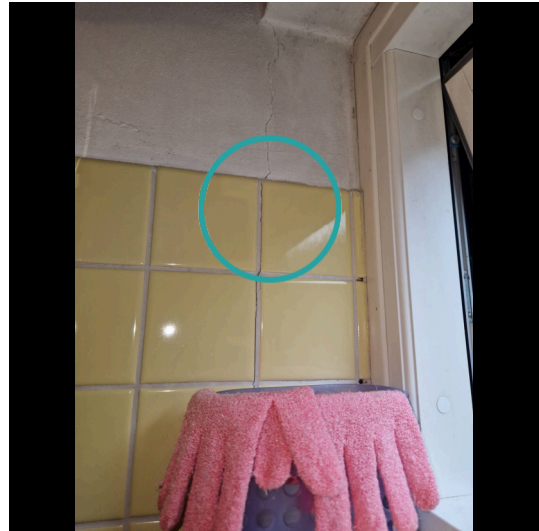
Der er revnede fuger i bruseniche og ved badekar

Der er tale om fuger, som er direkte vandbelastede, hvorfor der er risiko for skader på de omkringliggende konstruktioner og installationer.

Eftergang af fuger

Udbedringseksempel: Eftergang af fuger. Eksisterende fuger udskæres. Underlaget rengøres omhyggeligt, fugesider affedtes.

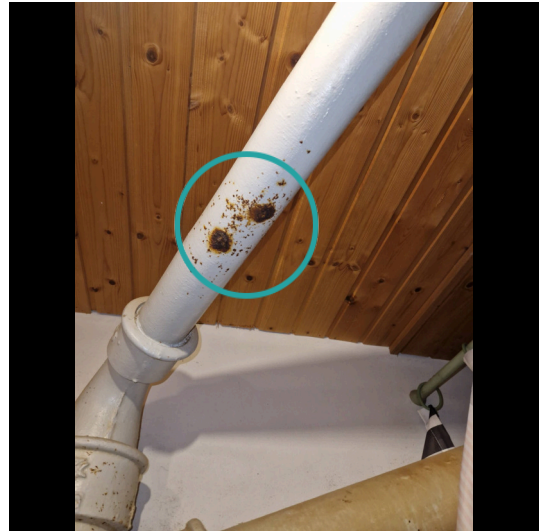
Faldstamme er tæret

Der er tale om korrosion i en grad, som giver risiko for rørbrud/udsivning og dermed følgeskader på omkringliggende konstruktioner på længere sigt.

Udskiftning af faldstamme

Udbedringseksempel: Udskiftning af faldstamme. Den defekte faldstamme demonteres og bortkøres. Nyt faldstammesør monteres.

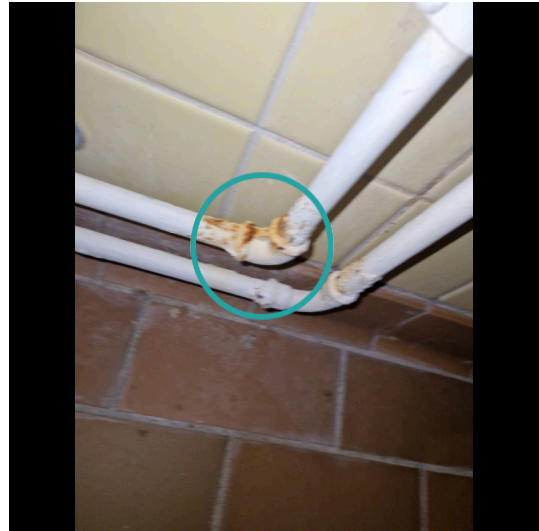
Der er rør der er tærede

Der konstateres ingen utætheder ved besigtigelsen, men forholdet kan udvikle sig på længere sigt.

Udskiftning af rør

Udbedringseksempel: Udskiftning af rør, galvaniseret. Der lukkes for vandet og installationen tømmes i fornødent omfang for vand. Vandrør, nedtages og bortkøres. Nyt rør, galvaniserede, sømløse gevindrør.

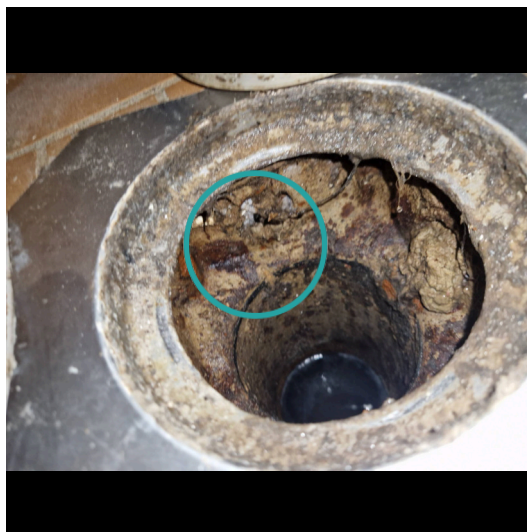
Der er synlig beton i gulv afløb

Afløbet er vandbelastet fra gulvoverfladen, og der er risiko for fugtindtrængen og skader på de underliggende konstruktioner og installationer.

Udskiftning af gulv afløb

Udbedringseksempel: Udskiftning af gulv afløb i betongulv med fliser/klinker. Afløbsskål ophugges og udskiftes med ny afløbsskål af rustfrit stål med ramme og 140 x 140 mm rist. Inkl. membranklemflange, vandlås og studse for sideindløb. Afløbsskålen tilsluttes afløbssystemet. Beton udstøbes omkring gulv afløbet til plan med eksisterende betonlag.

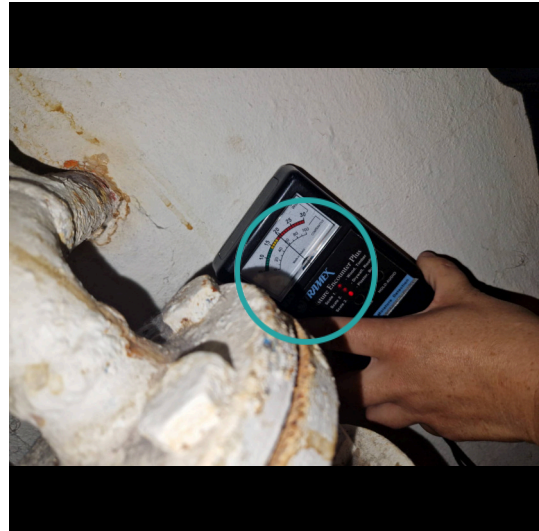
Der er fugtopstigning og fugtgennemtrængning i kældervægge f.eks. vi bryggers

Omfanget er på nuværende tidspunkt så begrænset, at der ikke skønnes nærliggende risiko for skade. Opstigende og indtrængende grundfugt i ældre kældervægge er almindeligt forekommende.

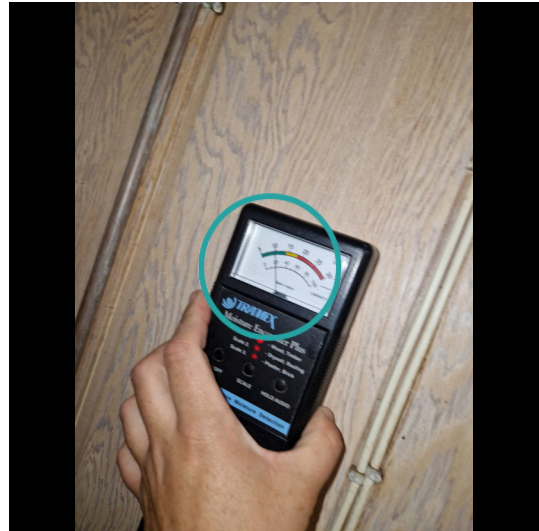
Der er træbeklædning på kældervægge i flere rum

Der vurderes at være risiko for skader på kortere sigt.

Organiske belægninger/beklædninger på gulve og vægge i kældre giver risiko for skader pga. skimmel og svamp.

Demontering af beklædning

Opgaven vurderes at kunne udbedres af en tømrer. Vi anslår at arbejdslønnen er den største del af udbedringsomkostningen og materialer udgør en mindre del. Det anbefales derfor at lade en tømrer udbedre opgaven på regning.

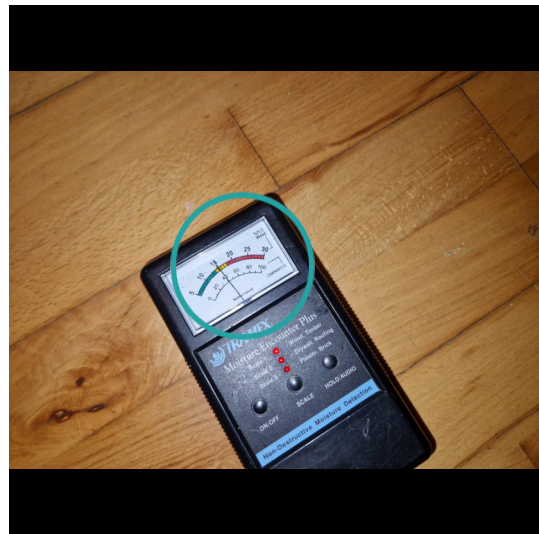
Der er trægulv i kælderrummet

Der vurderes at være risiko for skader (nedbrydning) på længere sigt.

Organiske belægninger/beklædninger på gulve og vægge i kældre giver risiko for skader pga. skimmel og svamp.

Udbedring af skade/fejl/mangler

Opgaven vurderes at kunne udbedres af en tømrer. Vi anslår at arbejdslønnen er den største del af udbedringsomkostningen og materialer udgør en mindre del. Det anbefales derfor at lade en tømrer udbedre opgaven på regning.

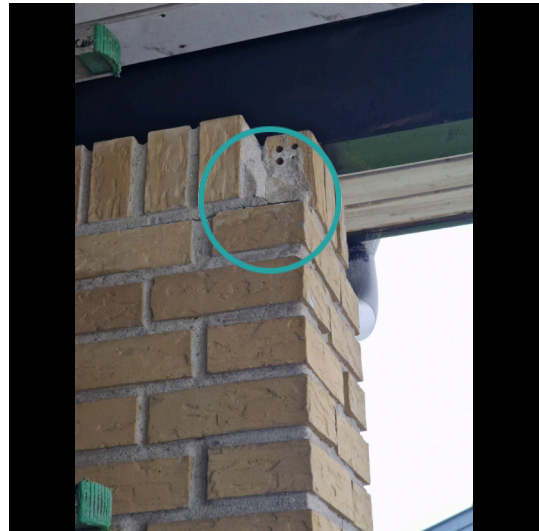
Ydervægge har enkelte revner og der mangler en sten på hjørnet

Der kunne ikke registreres følgeskader ved besigtigelsen, og der vurderes ikke at være nærliggende risiko for skade.

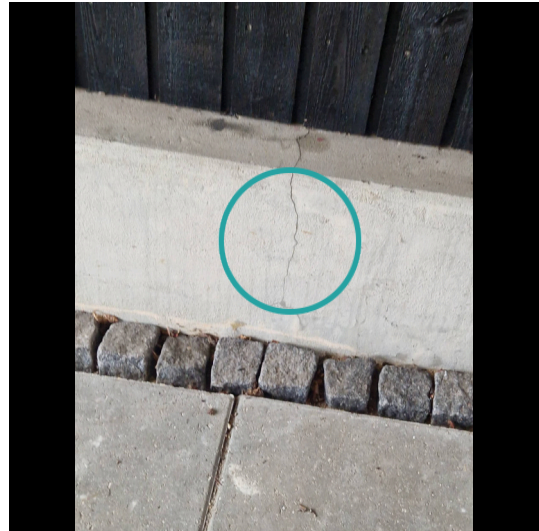
Der er enkelte revner i sokkel

Der kunne ikke registreres følgeskader ved besigtigelsen, og der vurderes ikke at være nærliggende risiko for skade.
