Realsyn+ for

Nørre Tranders Vej 105C,
9000 Aalborg

Bygningsoversigt

Dato for besigtigelse: 29-04-2026

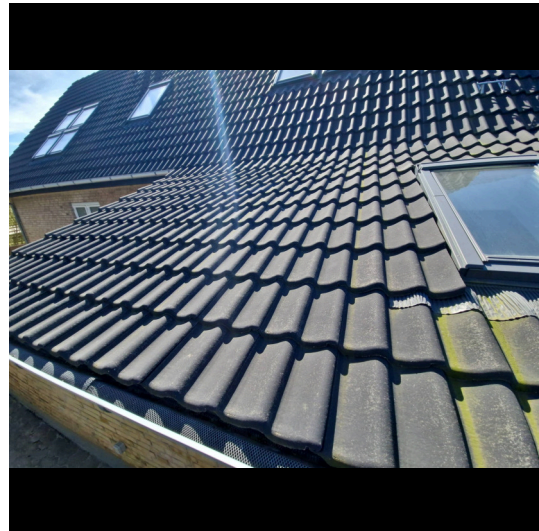
**Tag****SKADE:**

Taghældningen er mindre end foreskrevet af tagproducenten

Der ses ikke tegn på skade efter nu mange år, hvorfor forholdet skønnes uden overordnet konstruktiv betydning.

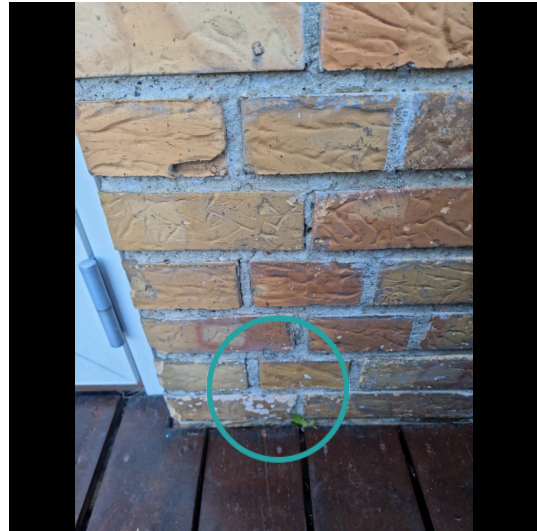
Der er vestgavl højre terrassedør mindre områder med porøse og udfaldne fuger samt enkelte revner øverst sydlig hjørne

Det vurderes, at skaden kan udvikle sig på længere sigt.

Udkradsning og udbedring af fuger

Udbedringseksempel: Eftergang af fuger. Forvitrede/løse fuger, synlige revner og huller i fuger udbedres ved udkradsning og omfugning. Fuger udkradses i fuld bredde til dybde min. 15 mm fra den færdige fugeoverflade. I ældre facader udkradses til dybde min. 25 mm. Efter rengøring og vanding efterfuges med tilbageliggende fuger.

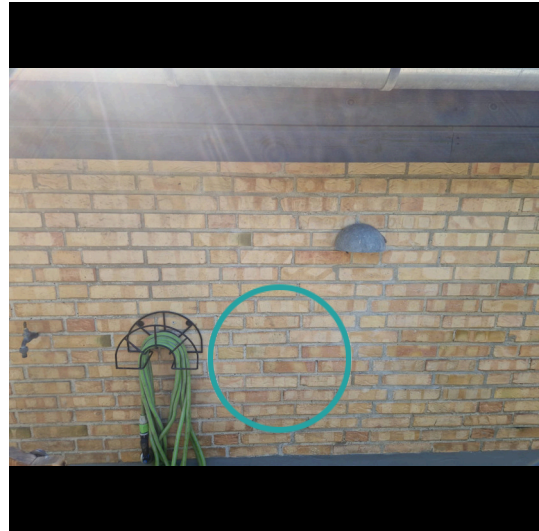
Der er midt nordfacade garage, enkelte revner i murværk, som er med udspring fra sokkel

Revner skønnes at være i ro. Mindre udvikling over en længere årrække samt efter reparation kan forekomme.

Udskiftning af sten i murværk

Opgaven vurderes at kunne udbedres af en murer. Vi anslår at arbejdslønnen er den største del af udbedringsomkostningen og materialer udgør en mindre del. Det anbefales derfor at lade en murer udbedre opgaven på regning.

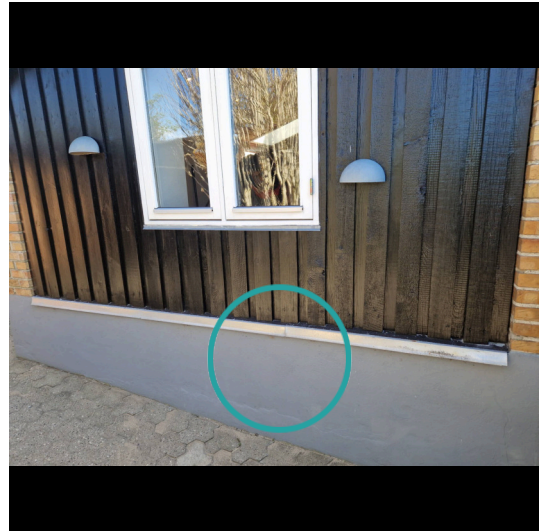
Beklædning vestgavl står helt ned mod sålbænk/vandnæse

Der er risiko for opfugtning og på sigt nedbrydning

Udskiftning af beklædning

Udbedringseksempel: Udskiftning med ny beklædning Beklædning med lister opsættes på underlag, som eksisterende.

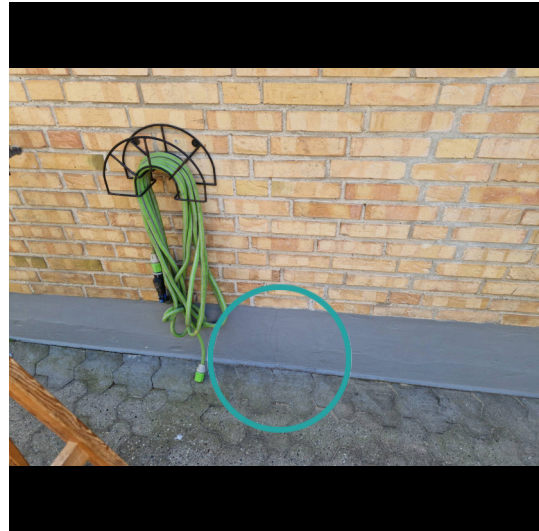
Der er nordfacade midt garage enkelte revner i sokkel, som er med fortsæt op i overliggende murværk

Revner skønnes at være i ro. Mindre udvikling over en længere årrække samt efter reparation kan forekomme

Udskiftning af sten i murværk

Opgaven vurderes at kunne udbedres af en murer. Vi anslår at arbejdslønnen er den største del af udbedringsomkostningen og materialer udgør en mindre del. Det anbefales derfor at lade en murer udbedre opgaven på regning.

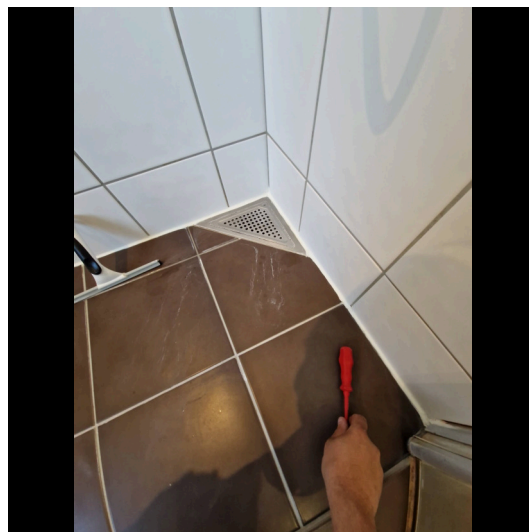
Der er i brusenicke og på opkant enkelte gulvklinter med mangelfuld vedhæftning til underlaget

Der er tale om gulv med direkte vandbelastning, hvorfor der er risiko for skader på de omkringliggende konstruktioner og installationer.

Udskiftning af fliser/klinter på opkant

Udbedringseksempel: Udskiftning af fliser/klinter og vådrumsbehandling. Fliser/klinter aftages. Underlaget rengøres omhyggeligt. Gulvet vådrumsbehandles. Der skal anvendes et komplet system til vandtætning med produkter fra samme godkendelse. Overflader primes og forsegles i hjørner, omkring rørgennemføringer og ved overgang væg/gulv. Heldækkende tætningsmasse påføres. Fliser/klinter opsættes, fuges og afrenses. I hjørner, og i overgang væg og gulv, samt omkring sanitære installationer fuges med elastisk, vådrums siliconefugemasse. (Forudsætter at sokker opsættes på fliser max er 10 x 10 cm)

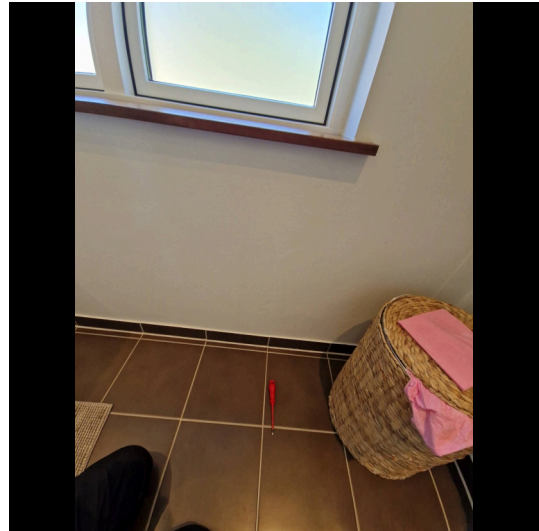
Der er gulvklinter med mangelfuld vedhæftning til underlaget, konstateret under vindue

Der er tale om et mindre område, som ikke er vandbelastet. Der vurderes derfor ikke at være nærliggende risiko for skader.

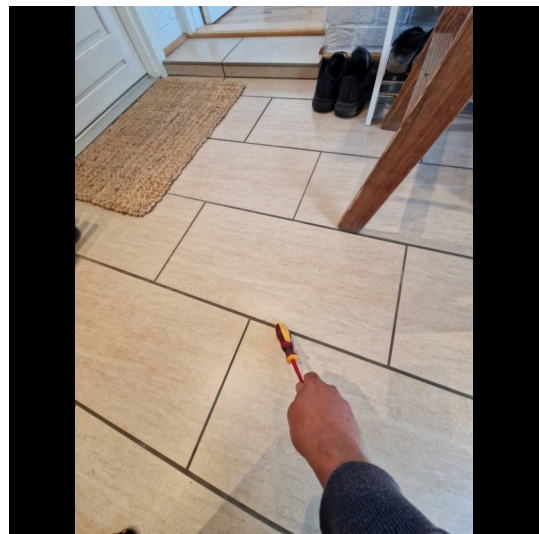
Der er nogle gulvklinter med mangelfuld vedhæftning til underlaget på repos foran dør mod bolig

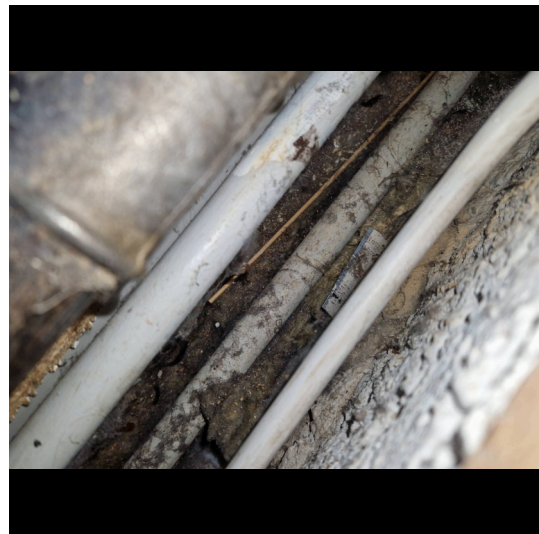
Vandvarmerens afløb fra sikkerhedsventil er ikke ført til afløb

Forholdet kan give anledning til vandskader, hvis sikkerhedsventilen åbner.

Der er ingen gulv afløb og der er mineraluld og fugtfølsomt gulv i rummet

Udbedring af skade/fejl/mangler

Opgaven vurderes at kunne udbedres af en VVS'er. Vi anslår at arbejdslønnen er den største del af udbedringsomkostningen og materialer udgør en mindre del. Det anbefales derfor at lade en VVS'er udbedre opgaven på regning.
