Realsyn+ for

Søkildevej 2,  
5700 Svendborg

Dato for besigtigelse: 21-08-2026

## Introduktion til VTR rapporten

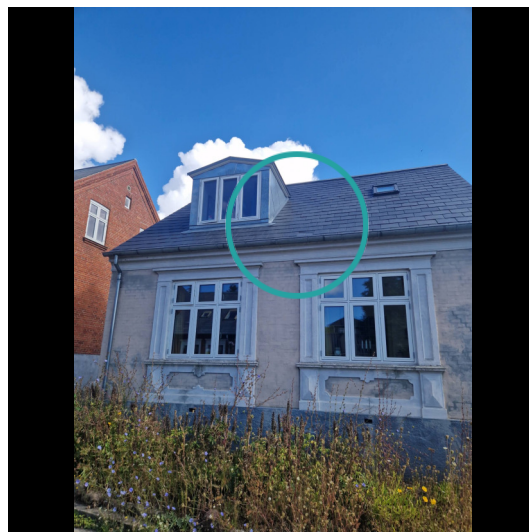
**Tag****SKADE:**

Der er en knækket skiffer plade

Det vurderes, at skaden kan udvikle sig på længere sigt.

**789,00 Pr m2****Udskiftning af tagplader**

Udbedringseksempel: Udskiftning af tagplader eks. som Cembrit oplægges på det eksisterende lægteunderlag, med tætningsbånd i bølgepladernes vandrette overlæg og fastgøres med indfarvede tagskruer, spændskiver og tætningskiver. Udhængsklodser af plast med ventilation monteres over nederste taglægte ved tagfod.

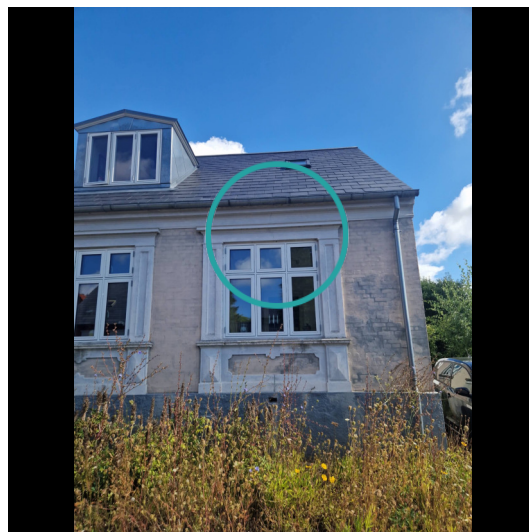
**Ydervægge****SKADE:**

Ydervægge har enkelte revner, bl.a. mod vej

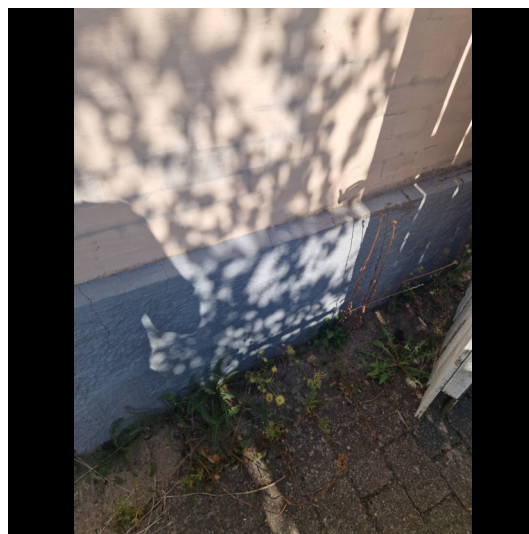
**Fundament/sokkel****SKADE:**

Der er mindre revner i sokkel bl.a. mod have. Revnerne kan ikke genfindes i ydervæggen

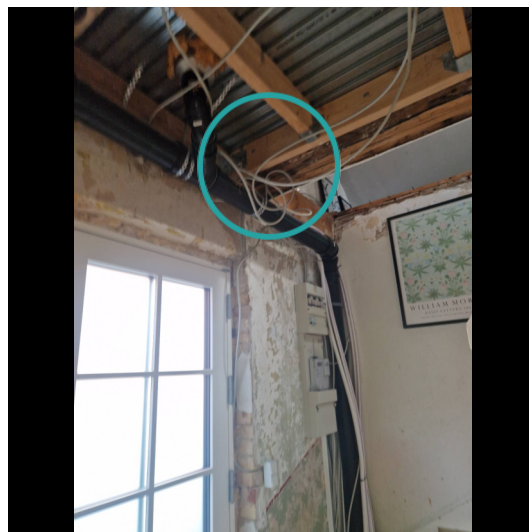
Der er et igangværende byggeprojekt

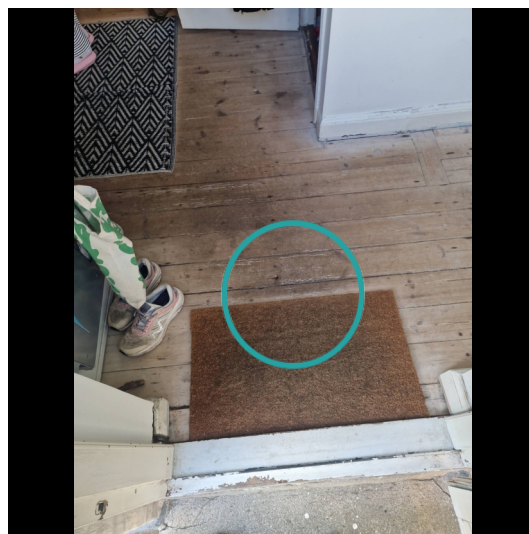
Gulvbrædder er angrebet af borebiller

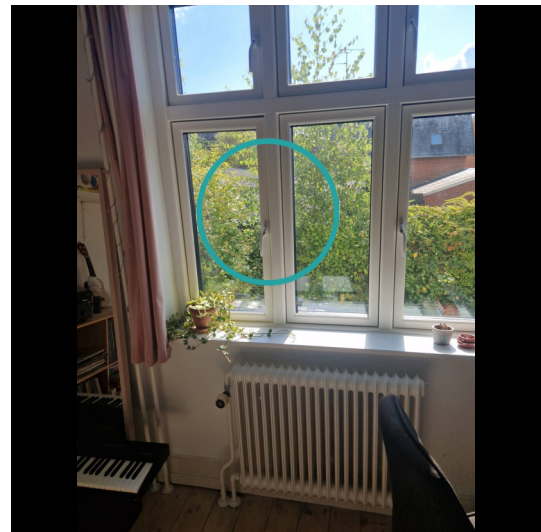
Vinduet i 2 værelser overholder ikke kravet til redningsåbning

Der er risiko for personskade.

## Etablering af godkendt redningsåbning

Opgaven har ikke været mulig at prissætte, det anbefales at kontakte en tømrer med henblik på udredning af opgaven og tilbud på udbedring.

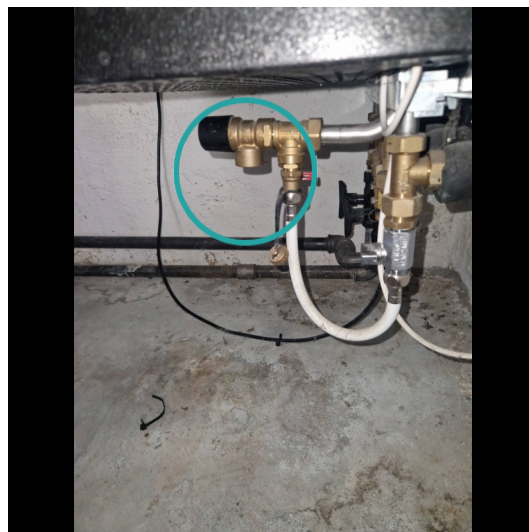
Overløb fra varmeanlæggets sikkerhedsventiler er ikke ført til afløb

Forholdet kan give anledning til vandskader, hvis sikkerhedsventilen åbner.

## Udbedring af skade/fejl/mangler

Opgaven vurderes at kunne udbedres af en VVS'er. Vi anslår at arbejdslønnen er den største del af udbedringsomkostningen og materialer udgør en mindre del. Det anbefales derfor at lade en VVS'er udbedre opgaven på regning.

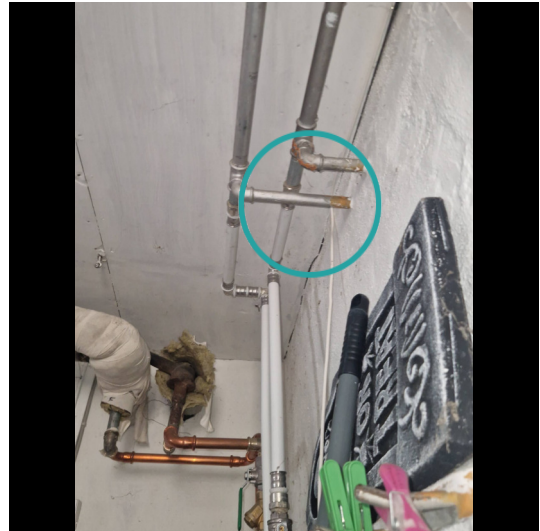
Der er risiko for galvanisk tæring

Det vurderes, at skaden kan udvikle sig på kortere sigt.

## Indhent tilbud fra vvs

Opgaven har ikke været mulig at prissætte, det anbefales at kontakte en VVS'er med henblik på udredning af opgaven og tilbud på udbedring.

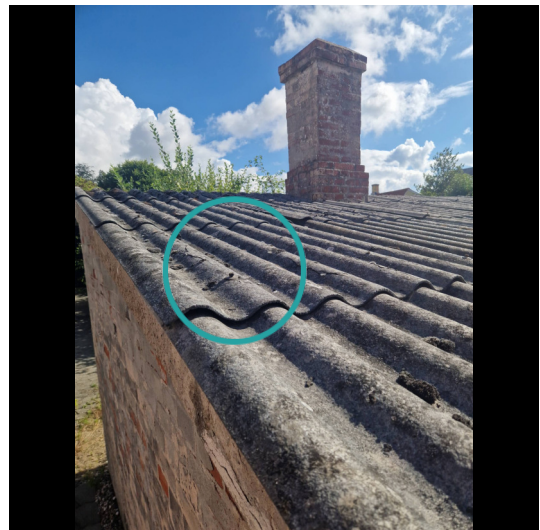
Tagpladerne har begyndende nedbrydning, blandt andet langs kanter og på overflader. Det ses f.eks. mod vej

Det vurderes, at skaden kan udvikle sig på længere sigt.

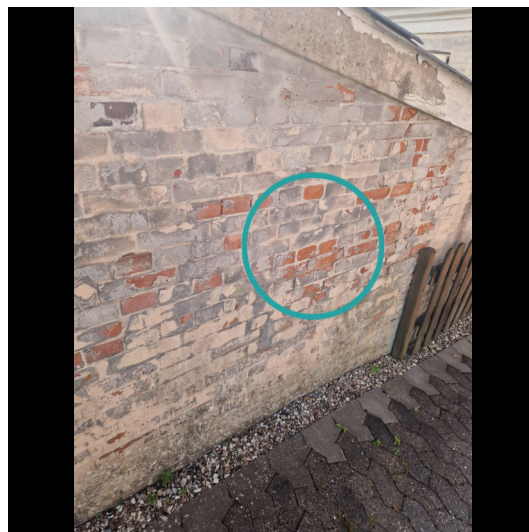
Ydervægge har flere revner, bl.a. mod vej

Forholdet vurderes at give anledning til fugtindtrængning, hvilket kan medføre skader på de bagvedliggende konstruktioner på sigt. Revnerne vurderes i sig selv at være stabile, men er dog af en sådan karakter, at yderligere udvikling over en længere årrække samt mindre revnedannelse efter reparation kan forekomme.
