Realsyn+ for

Klokkens Kvarter 105,  
5220 Odense SØ

### Bygningsoversigt

Dato for besigtigelse: 21-05-2026

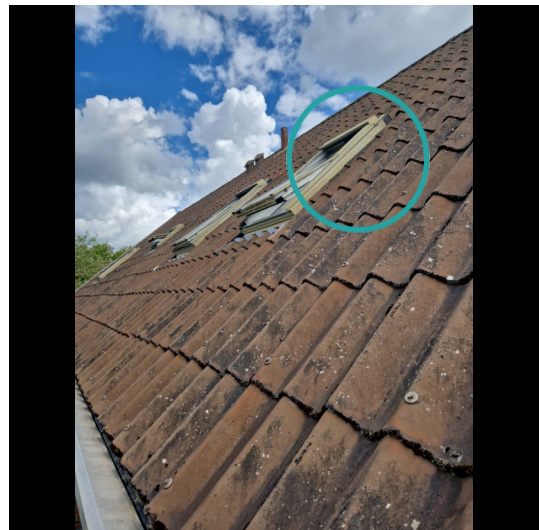
**Tag****SKADE:**

Tætning mellem tagvinduer og tagbelægningen er mangelfuld i siderne og der er mindre skader/revner i inddækninger under et par tagvinduer bla mod baghaven

**RISIKO:**

Der er risiko for fugtskader på sigt.

**Udskiftning af tagvindue/ovenlys**

Udbedringseksempel: Udskiftning af tagvindue/ovenlys, vippevindue af træ. Vindue, udtages. Vinduet erstattes af nyt ovenlys, som Velux CK02 GGL 2070, fyrretræ, hvidmalet indvendig, med 2-lags lavenergirude.

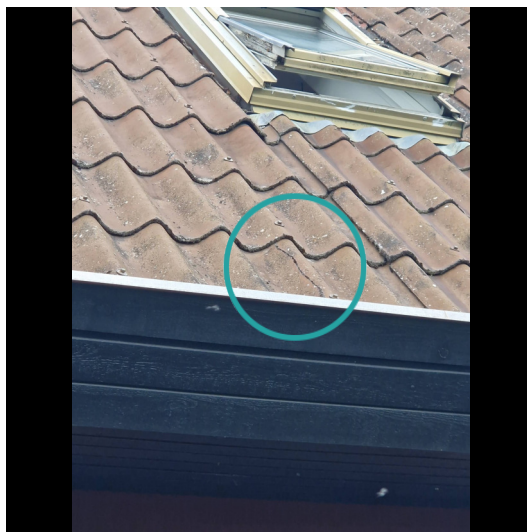
## Tag

### SKADE:

Der er revner og krakeleringer i flere tagplader bla mod baghaven

### RISIKO:

Forholdet kan fortsat udvikle sig, og der er nærliggende risiko for skader på andre bygningsdele.

## Udskiftning af tagplader

Udbedringseksempel: Udskiftning af tagplader eks. som Cembrit oplægges på det eksisterende lægteunderlag, med tætningsbånd i bølgepladernes vandrette overlæg og fastgøres med indfarvede tagskruer, spændskiver og tætningskiver. Udhængsklodser af plast med ventilation monteres over nederste taglægte ved tagfod.

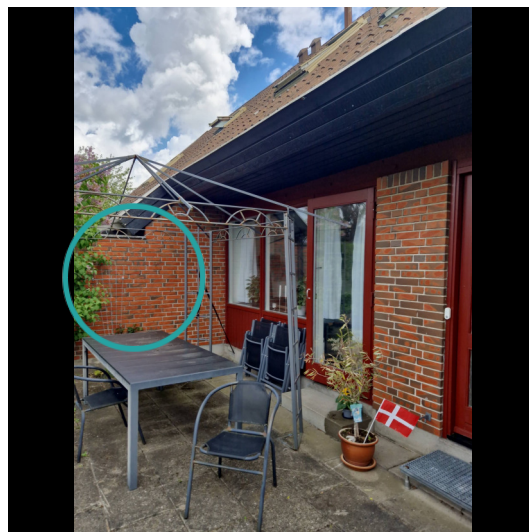
## Ydervægge

## SKADE:

Der er revner/udfaldne fuger øverst mod afdækningspladen ved læmuren i venstre side af forhaven

## RISIKO:

Skaden kan udvikle sig over en længere årrække.

## Udkradsning og udbedring af fuger

Udbedringseksempel: Eftergang af fuge. Forvitrede/løse fuger, synlige revner og huller i fuger udbedres ved udkradsning og omfugning. Fuger udkradses i fuld bredde til dybde min. 15 mm fra den færdige fugeoverflade. I ældre facader udkradses til dybde min. 25 mm. Efter rengøring og vanding efterfuges med tilbageliggende fuge.

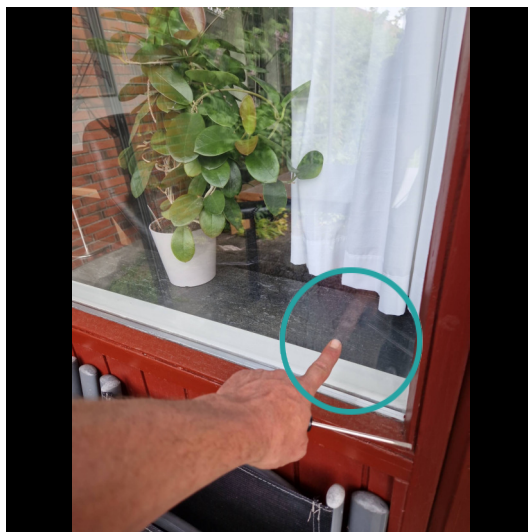
**Døre/vinduer/porte****SKADE:**

Der er flere punkterede termoruder, f.eks. ved stuen og i tagvinduer på 1 sal

**NOTE:**

Isoleringsevnen er reduceret og ruder vil med tiden blive uklare.

**Udbedring af skade/fejl/mangler**

Udbedringseksempel: Skaden vurderes at kunne udbedres af en glarmester. Vi anslår at arbejdslønnen er den største del af udbedringsomkostningen og materialer udgør en mindre del. Det anbefales derfor at lade en glarmester udbedre skaden på regning.

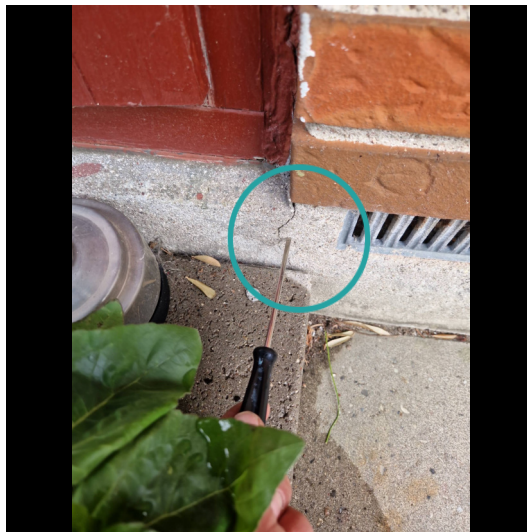
**Fundament/sokkel****SKADE:**

Der er mindre revner i sokkel bl.a. mod forhaven

**NOTE:**

Revnedannelsen skønnes at være i ro - mindre udvikling over en længere årrække kan dog forekomme. Mindre revner er almindeligt forekommende i ældre bygninger.

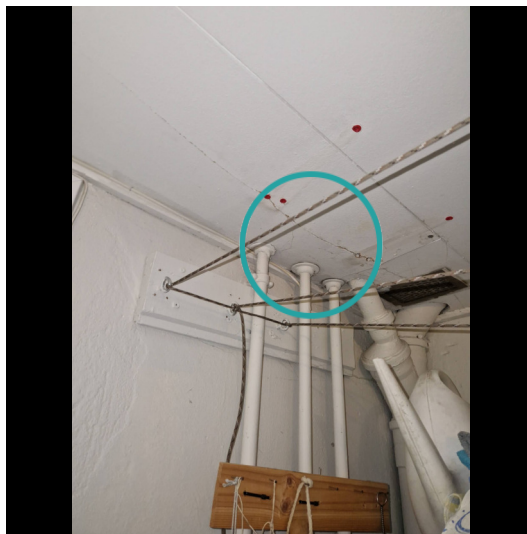
**Stueplan****SKADE:**

Der er en revnet loftplade ved døren mod køkken.

**NOTE:**

Omfanget er på nuværende tidspunkt så begrænset, at der ikke skønnes at være nogen risiko.

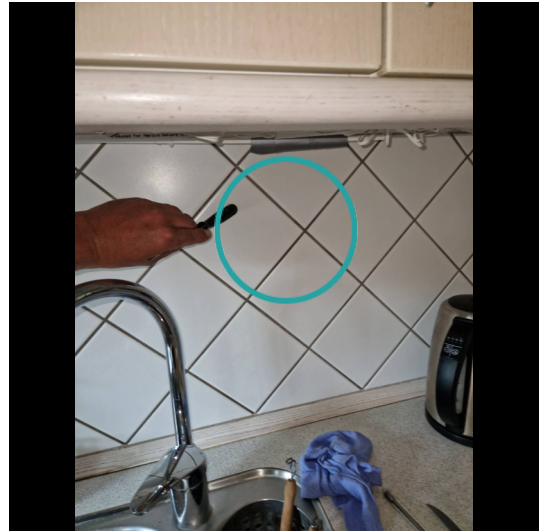
**Stueplan****SKADE:**

Enkelte vægfliser mangler fuld vedhæftning til underlaget.

**NOTE:**

Omfanget er begrænset og vil formentligt ikke udvikle sig.

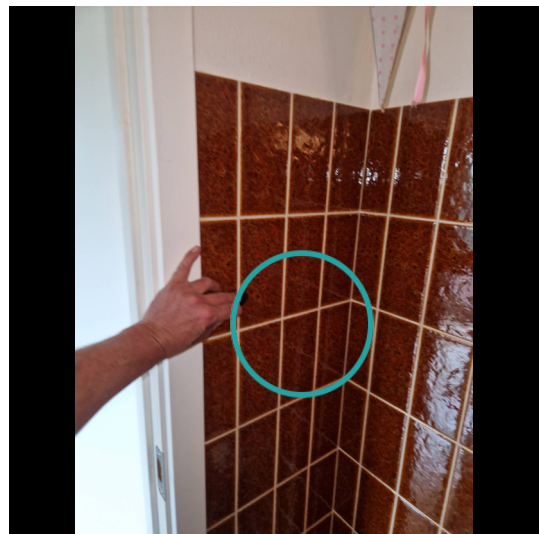
**Stueplan****SKADE:**

Der er vægfliser med mangelfuld vedhæftning til underlaget bla ved døren

**NOTE:**

Konstruktionen har henstået sådan i en længere årrække uden følgeskader, der vurderes derfor ikke at være nærliggende risiko for skade.

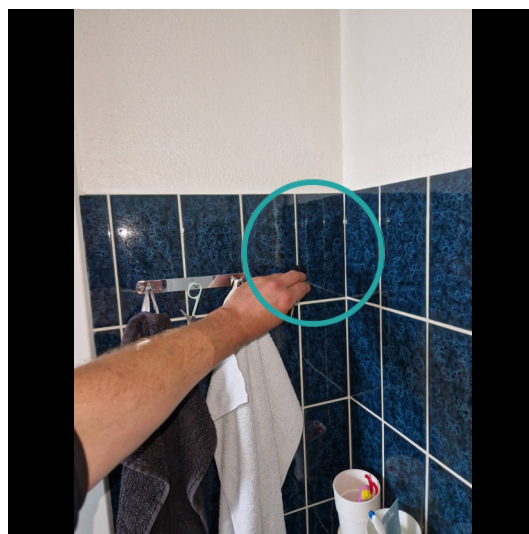
**SKADE:**

Der er gulvklinter og vægfliser med mangelfuld vedhæftning til underlaget enkelte steder uden for det vandbelastede område bla til højre for vasken

**NOTE:**

Omfanget er på nuværende tidspunkt så begrænset, at der ikke skønnes at være nogen risiko.

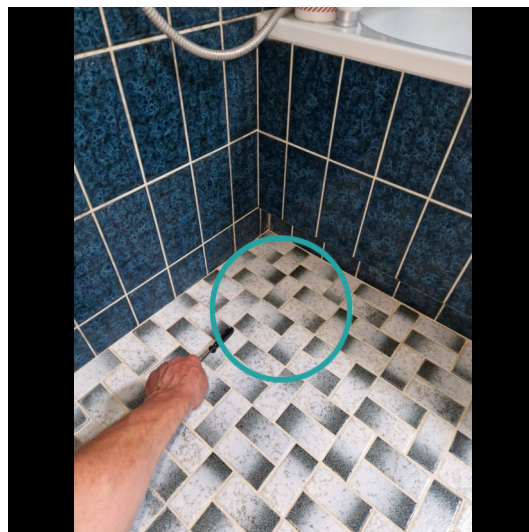
**SKADE:**

Der er gulvklinter med mangelfuld vedhæftning til underlaget i bruseområdet foran badekaret.

**RISIKO:**

Der er tale om gulv med direkte vandbelastning, hvorfor der er risiko for skader på de omkringliggende konstruktioner og installationer.

## Udskiftning af klinker/fliser

Udbedringseksempel: Udskiftning af klinker/fliser og vådrumsbehandling. klinker/fliser aftages. Underlaget rengøres omhyggeligt. Gulvet vådrumsbehandles. Der skal anvendes et komplet system til vandtætning med produkter fra samme godkendelse. Overflader primes og forsegles i hjørner, omkring rørgennemføringer og ved overgang væg/gulv. Heldækkende tætningsmasse påføres. Gulvklinter udlægges, fuges og afrenses. I hjørner, og i overgang væg og gulv samt omkring sanitære installationer fuges med elastisk, vådrums siliconefugemasse.

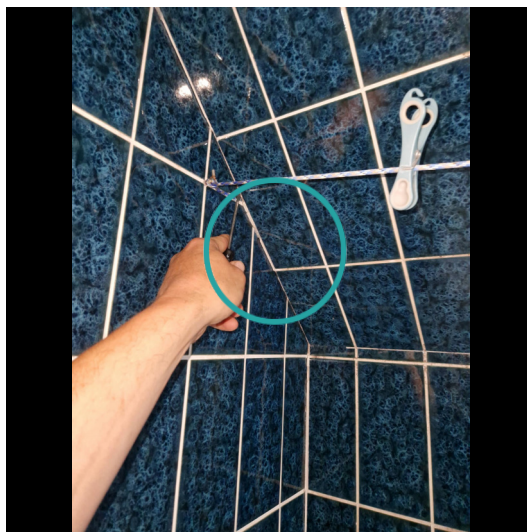
**SKADE:**

Der er revnede hjørnefuger flere steder i bruseområdet og omkring badekaret. Fuger mellem vægfliser i bruseområdet ses flere steder med mindre revner og huller.

**RISIKO:**

Der er tale om fuger, som er direkte vandbelastede, hvorfor der er risiko for skader på de omkringliggende konstruktioner og installationer.

**Eftergang af fuger**

Udbedringseksempel: Eftergang af fuger. Eksisterende fuger udskæres. Underlaget rengøres omhyggeligt, fugesider affedtes.

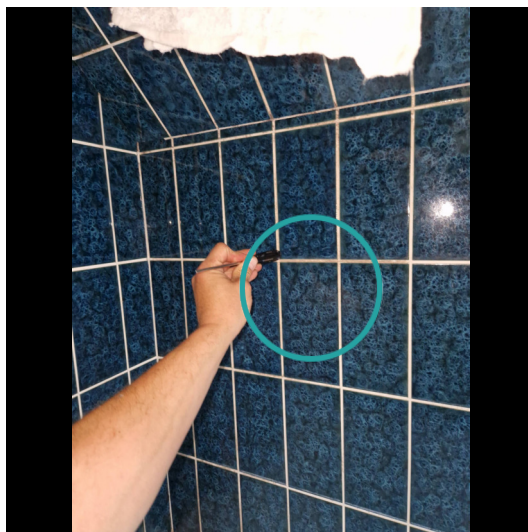
**SKADE:**

Der er huller efter tidligere montering og vægfliser med mangelfuld vedhæftning til underlaget vod og over badekaret.

**RISIKO:**

Der er tale om vægge med direkte vandbelastning, hvorfor der er risiko for skader på de omkringliggende konstruktioner og installationer.

## Udskiftning af klinker/fliser

Udbedringseksempel: Udskiftning af vægfliser. Vægfliser aftages. Underlaget rengøres omhyggeligt. Overflader primes og forsegles i hjørner, omkring rørgennemføringer og ved overgang væg/gulv. Heldækkende tætningsmasse påføres. Vægfliser opsættes, fuges og afrenses. I hjørner, og i overgang væg og gulv samt omkring sanitære installationer fuges med elastisk, vådrums siliconefugemasse.

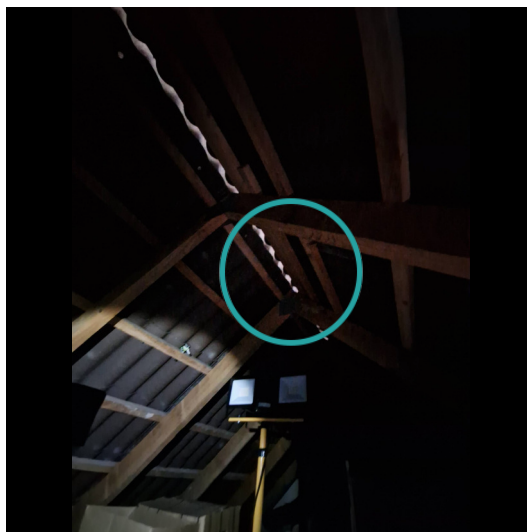
**1. Sal****SKADE:**

Rygningen er udført uden tætning (set i tagrum).

**RISIKO:**

Forholdet kan føre til fugtskader i tagrummet på længere sigt

Opgaven vurderes at kunne udbedres af en tømrer. Vi anslår at arbejdslønnen er den største del af udbedringsomkostningen og materialer udgør en mindre del. Det anbefales derfor at lade en tømrer udbedre opgaven på regning.

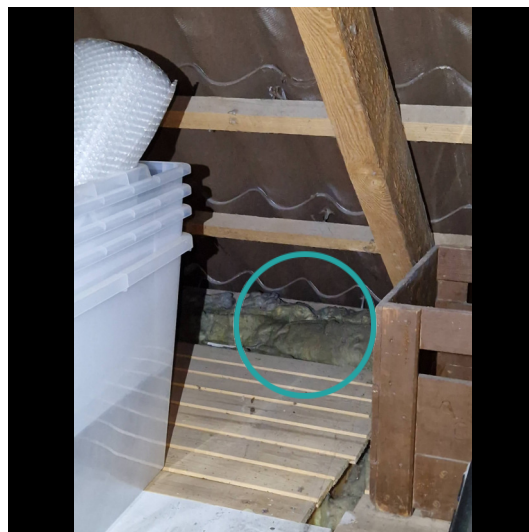
**SKADE:**

Isolering er flere steder ført helt ud mod tagflade i tagrummet og blokerer derfor for ventilationen

**NOTE:**

Der kunne ikke registreres følgeskader ved besigtigelsen, og der vurderes ikke at være nærliggende risiko for skade.

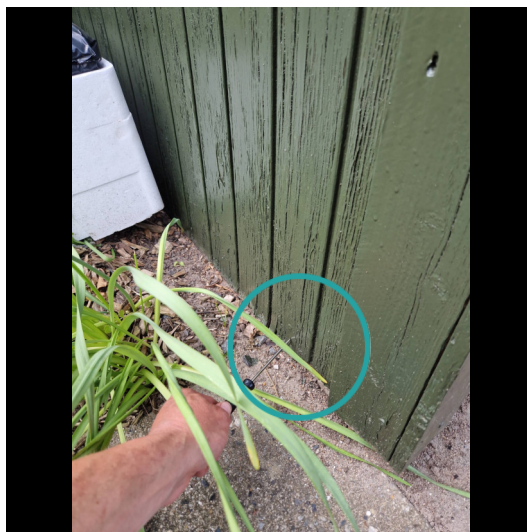
**Ydervægge****SKADE:**

Der lidt begyndende nedbrydning i nederste del af træbeklædningen bla mod hovedhuset. På indvendig ses mindre misfarvninger langs gulvbelægning.

**RISIKO:**

Skaden kan udvikle sig over en længere årrække.
