Realsyn+ for

Hortensiavej 12,  
4780 Stege

**Bygningsoversigt**

Dato for besigtigelse: 24-08-2026

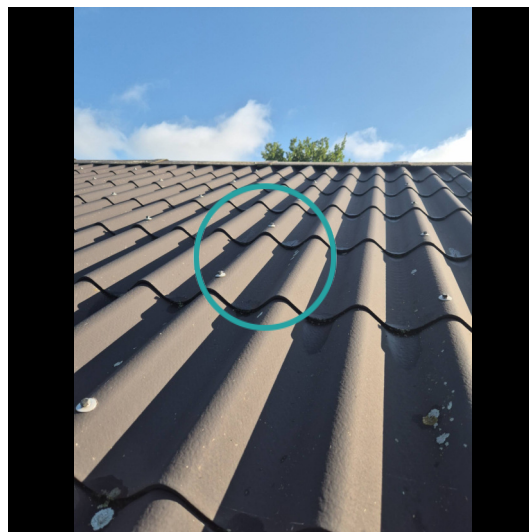
**Tag****SKADE:**

Tagpladerne har revner flere steder, det ses f.eks. mod syd og nordøstlig hjørne

**RISIKO:**

Forholdet kan fortsat udvikle sig, og der er nærliggende risiko for skader på andre bygningsdele.

**Udskiftning af tagplader**

Udbedringseksempel: Udskiftning af tagplader eks. som Cembrit oplægges på det eksisterende lægteunderlag, med tætningsbånd i bølgepladernes vandrette overlæg og fastgøres med indfarvede tagskruer, spændskiver og tætningskiver. Udhængsklodser af plast med ventilation monteres over nederste taglægte ved tagfod.

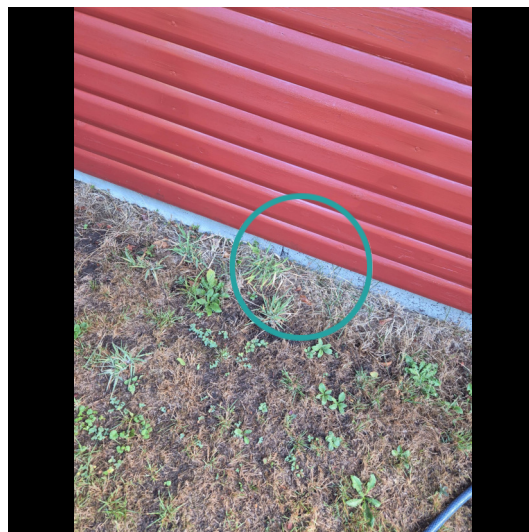
**Fundament/sokkel****SKADE:**

Sokkel fremstår uden sokkelpuds, se bla mod syd

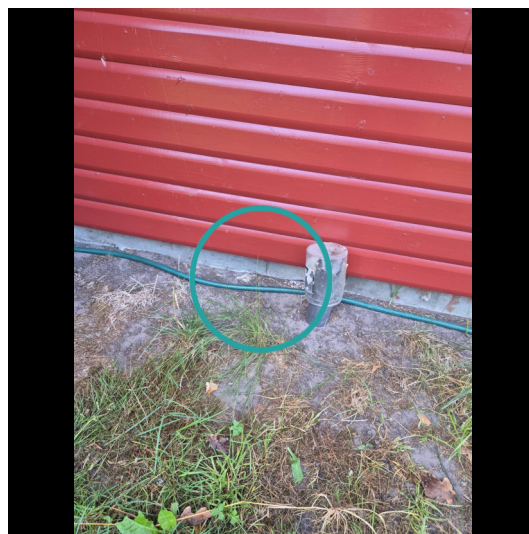
**Fundament/sokkel****SKADE:**

Der er mindre revner i sokkel bl.a. mod vej. Revnerne kan ikke genfindes i ydervæggen

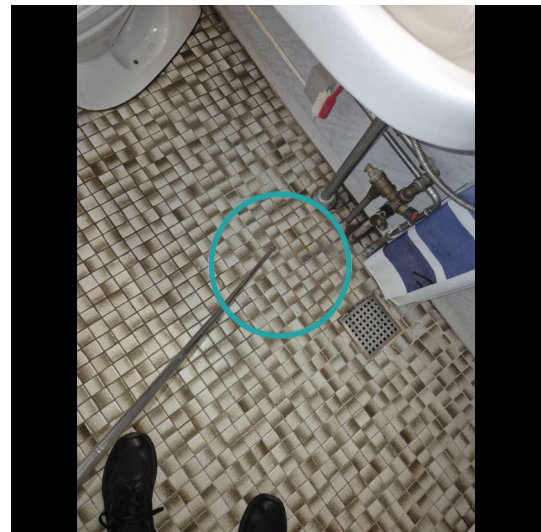
## SKADE:

Der er flere gulvklinter med mangelfuld vedhæftning til underlaget, se omkring gulv afløbet.

## RISIKO:

Der er tale om gulv med direkte vandbelastning, hvorfor der er risiko for skader på de omkringliggende konstruktioner og installationer.

## Udskiftning af klinker/fliser

Udbedringseksempel: Udskiftning af fliser/klinker Aftagning af fliser/klinker. Underlaget rengøres omhyggeligt. Svummelag af cement og fint sand 1:1 arbejdes ind i underlaget. Afretningslag af slidlagsbeton 0-4 mm udlægges, komprimeres og afrettes, lagtykkelse 20 mm. Flexibel fliseklæb, 3,5 kg/m<sup>2</sup>, påføres. Fliser/klinker udlægges, fuges med cementbaseret fugemasse og afrenses. I overgang væg og gulv fuges med silicone fugemasse.

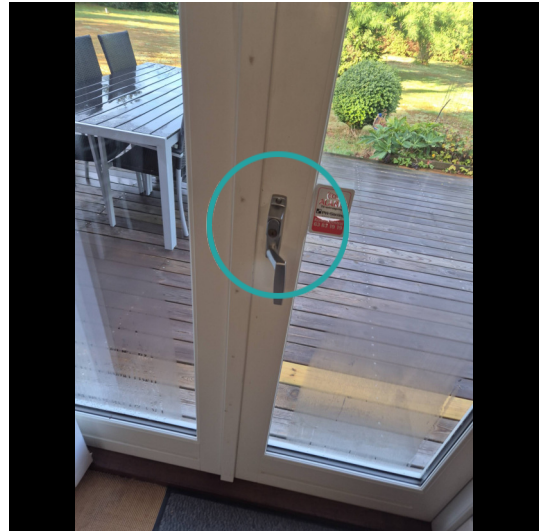
**SKADE:**

Vinduet i stuen overholder ikke kravet til flugtvejsåbninger

**RISIKO:**

Der er risiko for personskade i tilfælde af brand.

## Etablering af godkendt redningsåbning

Opgaven har ikke været mulig at prissætte, det anbefales at kontakte en tømrer med henblik på udredning af opgaven og tilbud på udbedring.

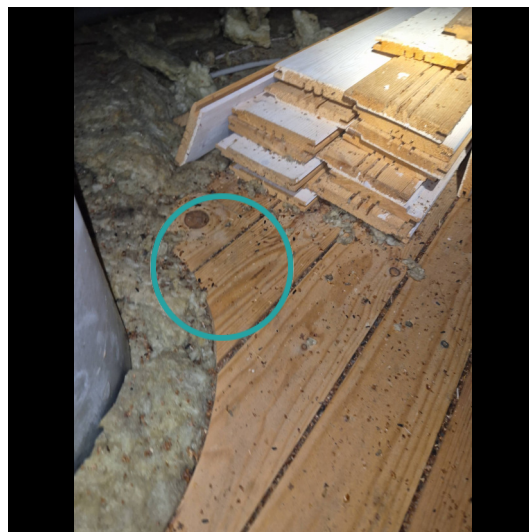
**Stueplan****SKADE:**

Der er ekskrementer fra skydedyr i tagrunmet, se bla ved skorsten

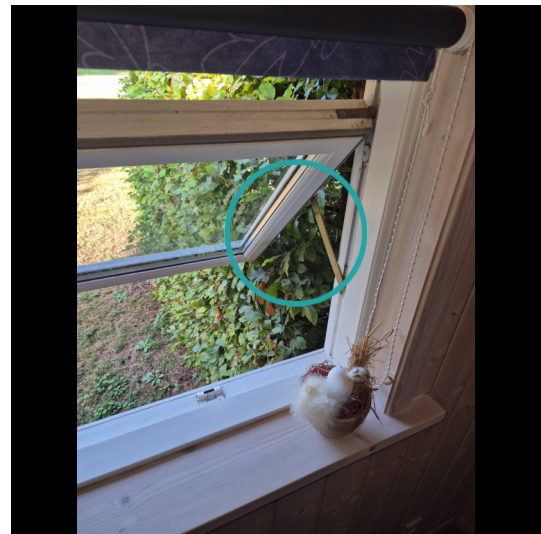
**SKADE:**

Vinduet i værelse overholder ikke kravet til redningsåbning

**RISIKO:**

Der er risiko for personskade i tilfælde af brand.

## Etablering af godkendt redningsåbning

Opgaven har ikke været mulig at prissætte, det anbefales at kontakte en tømrer med henblik på udredning af opgaven og tilbud på udbedring.
