Realsyn+ for

Sydvestvej 1,  
8700 Horsens

Dato for besigtigelse: 30-07-2026

## LITRA A - Beboelse

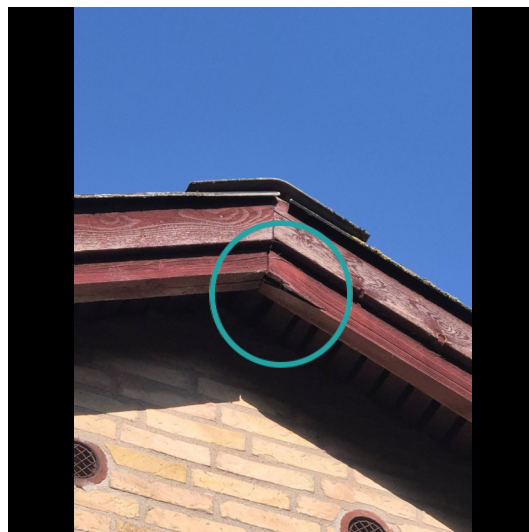
Udvendigt træværk ved og omkring tag har påbegyndende nedbrudt træ. Forholdet er konstateret i udhængsspær mod øst

Skaden kan udvikle sig over en længere årrække.

Udbedringseksempel: Udskiftning af vindskede. Vindskede med dækbræt udføres af ru brædder af fyrretræ, 5. sortering - kvinta, trykimprægneret iht. NTR-klasse AB. Vindskeden afsluttes med dækbræt.

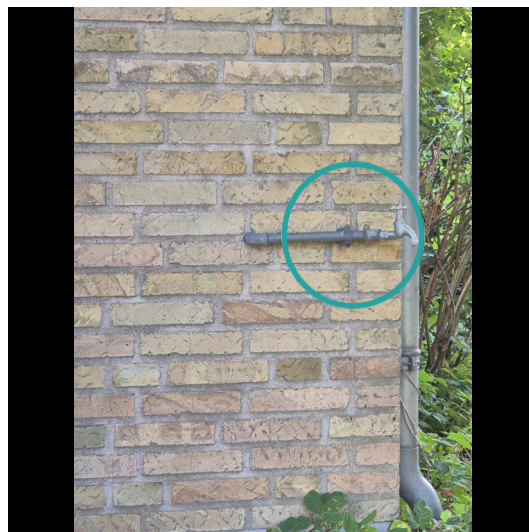
Vandrør er ikke frostsikret ved udendørs vandhane ved gavl mod vest

Forholdet giver anledning til frostskaader og dermed rørbrud

Udbedringseksempel: Udskiftning af rør. Såfremt det er vandbårent anlæg lukkes der for vandet og installationen tømmes i fornødent omfang for vand. Rør, nedtages og bortkøres. Nye rør monteres. Der åbnes for vandtilførsel.

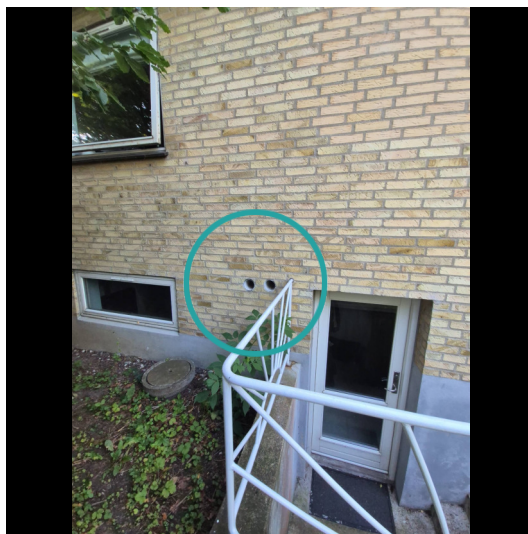
Der mangler riste på ventilationsåbninger i facade mod nord

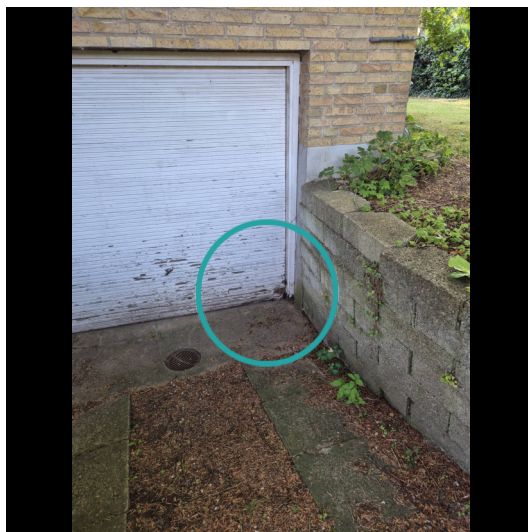
Der er nedbrydninger i garageport

Nedbrydningen vurderes at fortsætte på længere sigt.

Udbedringseksempel: Montering af garageport , som Nordland Deluxe Garageport el lign. Træstruktur, kernen af ekstruderet polystyren. Fuld frihøjde når porten er åbnet. Inkl. greb. Forberedt til elektrisk portåbner

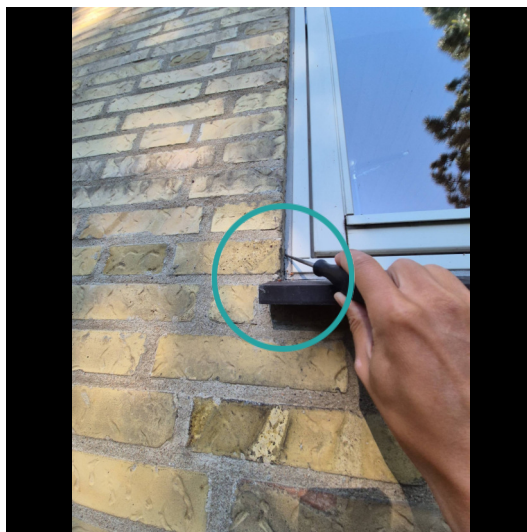
Elastiske fuger omkring døre og flere vinduer er med revner og huller, bl.a. mod øst og syd

Der er risiko for fugtindtrængen og skader på de bagvedliggende konstruktioner på længere sigt.

Udbedringseksempel: Eftergang af fuger. Kontaktflader mellem fuge og omgivende bygningsdele afrenses. Udrensning/udkradsning af eksisterende fuge, stopning, fugeunderlag og elastisk fuge.

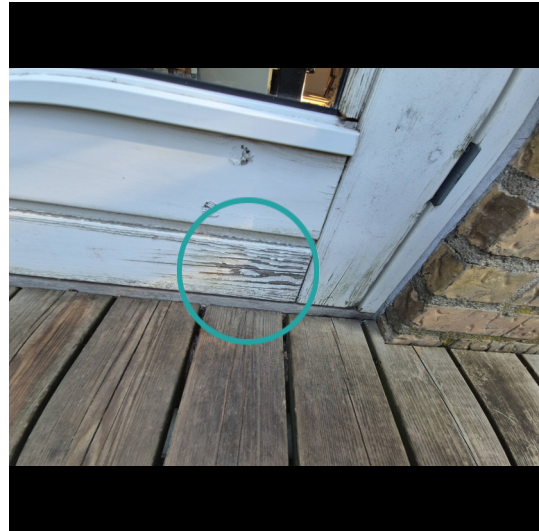
Terrassedør mod syd har flækket træ og nedslidt overfladebehandling

Der er risiko for at forholdet udvikler sig på længere sigt.

Udbedringseksempel: Overfladebehandling med akrylplastemalje udvendigt på træværk. Behandlingen anvendes ved almindeligt rettidigt vedligehold med samme kulør. træværket overfladebehandles på den udvendige side samt fals og kant. Træværk afvaskes og al løstsiddende maling fjernes. Fastsiddende malingslag slibes let for at sikre god vedhæftning af ny maling, overgange til fastsiddende maling slibes jævne. Pletning med plastalkydgrundmaling. Kitning/fugning af huller, revner og langs evt. glas med akrylplast-/termokit og pletning med akrylplastemalje. Der streges en gang med akrylplastemalje, som MBK V 3617C.

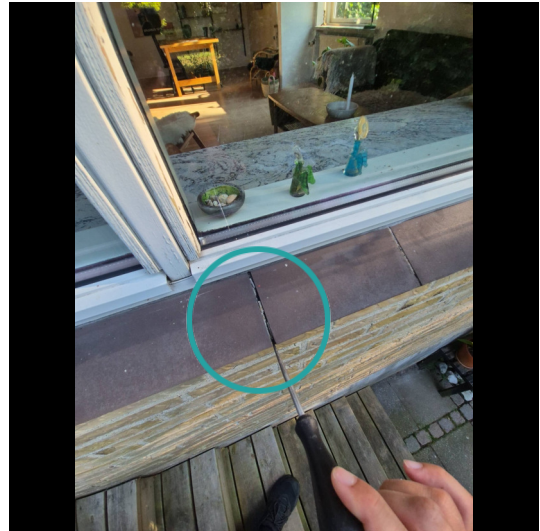
Der er defekte fuger i sålbænke ved vinduer f.eks. mod syd

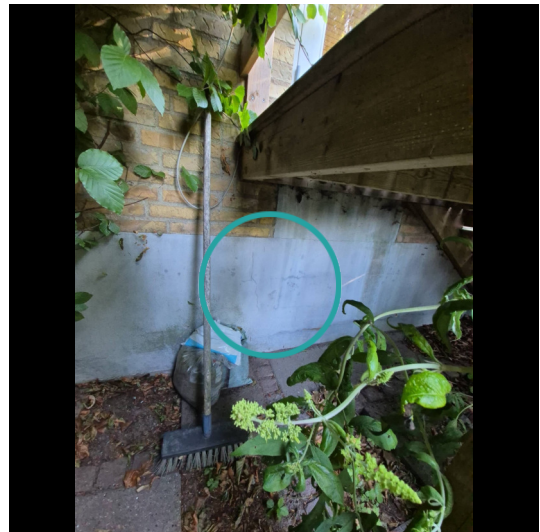
Der er enkelte mindre revner i sokkel bl.a. mod nord og mod syd under terrassedør

Revnedannelsen skønnes at være i ro - mindre udvikling over en længere årrække kan dog forekomme. Mindre revner er almindeligt forekommende i ældre bygninger.

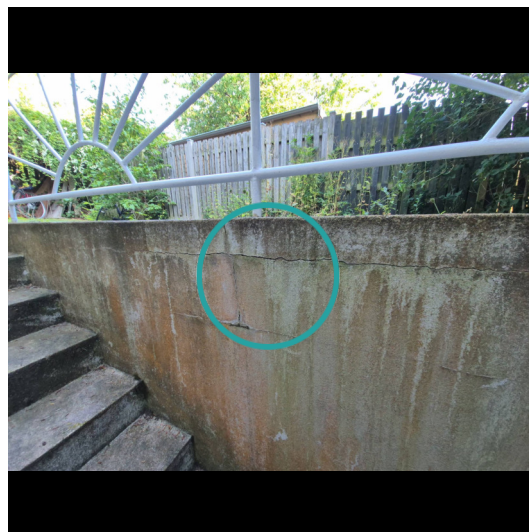
Støttemur ved kældertrappe har revnedannelser

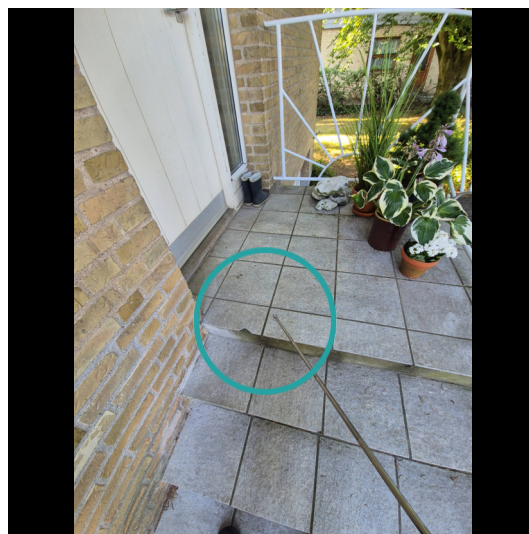
Enkelte klinker på trappen til entre har i et mindre omfang begrænset vedhæftning til underlaget bl.a. ved øverste repos. Enkelte klinker er med afslået kanter

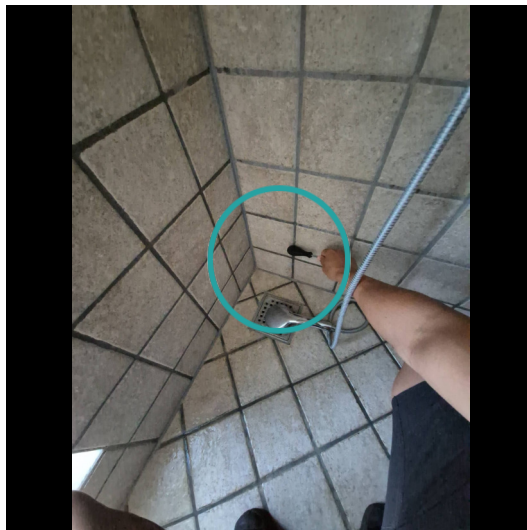
Der er enkelte vægfliser med mangelfuld vedhæftning til underlaget i bruseniche nederst mod gulv under blandingsbatteri

Der er tale om vægge med direkte vandbelastning, hvorfor der er risiko for skader på de omkringliggende konstruktioner og installationer.

Udbedringseksempel: Udskiftning af fliser/klinker. Aftagning af fliser/klinker. Underlaget rengøres omhyggeligt. Svummelag af cement og fint sand 1:1 arbejdes ind i underlaget. Afretningslag af slidlagsbeton 0-4 mm udlægges, komprimeres og afrettes, lagtykkelse 20 mm. Flexibel fliseklæb, 3,5 kg/m<sup>2</sup>, påføres. fliser/klinker udlægges, fuges med cementbaseret fugemasse og afrenses. I overgang væg og gulv fuges med silicone fugemasse.

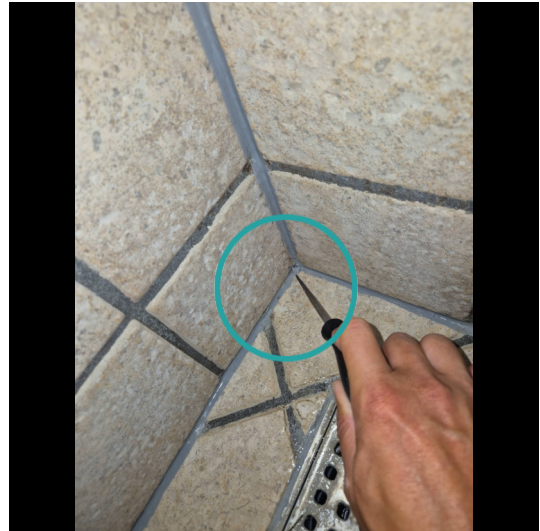
Der er defekte elastiske fuger i bruseniche ved gulv

Der er tale om fuger, som er direkte vandbelastede, hvorfor der er risiko for skader på de omkringliggende konstruktioner og installationer.

Udbedringseksempel: Eftergang af fuger. Eksisterende fuger udskæres. Underlaget rengøres omhyggeligt, fugesider affedtes.

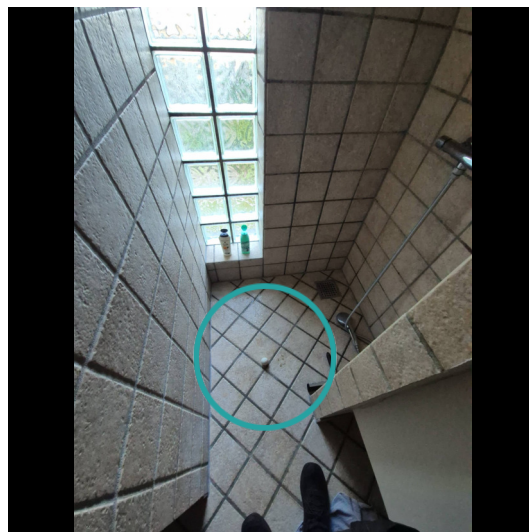
Der er ikke tilstrækkeligt fald mod gulv afløb i bruseniche

Det kan medføre, at der står vand på gulvet efter brug og giver lidt øget vedligeholdelse (evt. brug af svaber).

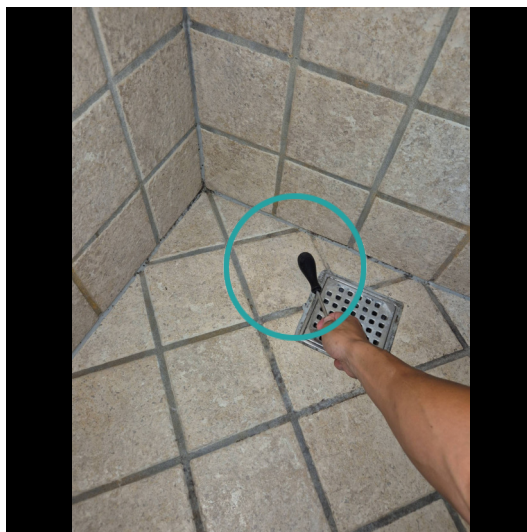
Der er gulvklinter med mangelfuld vedhæftning til underlaget i bruseniche omkring gulv afløb

Der er tale om gulv med direkte vandbelastning, hvorfor der er risiko for skader på de omkringliggende konstruktioner og installationer.

Udbedringseksempel: Udskiftning af klinker/fliser og vådrumsbehandling. klinker/fliser aftages. Underlaget rengøres omhyggeligt. Gulvet vådrumsbehandles. Der skal anvendes et komplet system til vandtætning med produkter fra samme godkendelse. Overflader primes og forsegles i hjørner, omkring rørgennemføringer og ved overgang væg/gulv. Heldækkende tætningsmasse påføres. Gulvklinter udlægges, fuges og afrenses. I hjørner, og i overgang væg og gulv samt omkring sanitære installationer fuges med elastisk, vådrums siliconefugemasse.

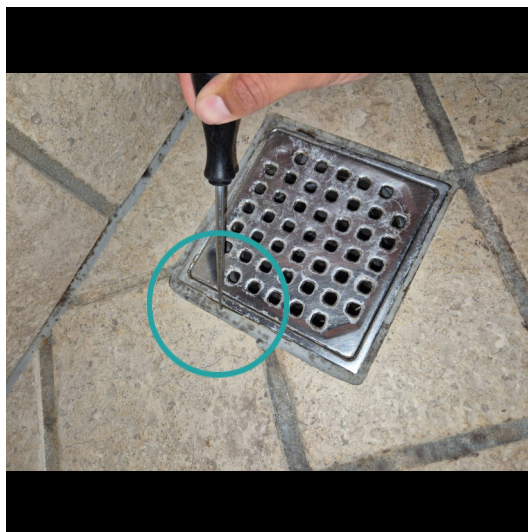
Der er defekte elastiske fuger i bruseniche ved gulv omkring gulv afløb

Der er tale om fuger, som er direkte vandbelastede, hvorfor der er risiko for skader på de omkringliggende konstruktioner og installationer.

Udbedringseksempel: Udskiftning af gulv afløb i betongulv med fliser/klinker. Afløbsskål ophugges og udskiftes med ny afløbsskål af rustfrit stål med ramme og 140 x 140 mm rist. Inkl. membranklemflange, vandlås og studse for sideindløb. Afløbsskålen tilsluttes afløbssystemet. Beton udstøbes omkring gulv afløbet til plan med eksisterende betonlag.

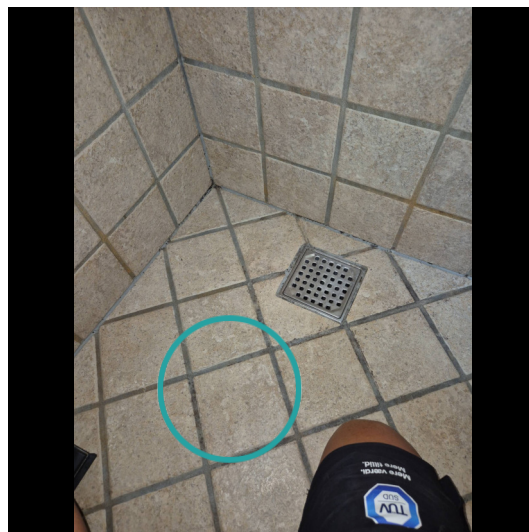
Der er ikke tilstrækkeligt fald mod gulv afløb i bruseniche

Det kan medføre, at der står vand på gulvet efter brug og giver lidt øget vedligeholdelse (evt. brug af svaber).

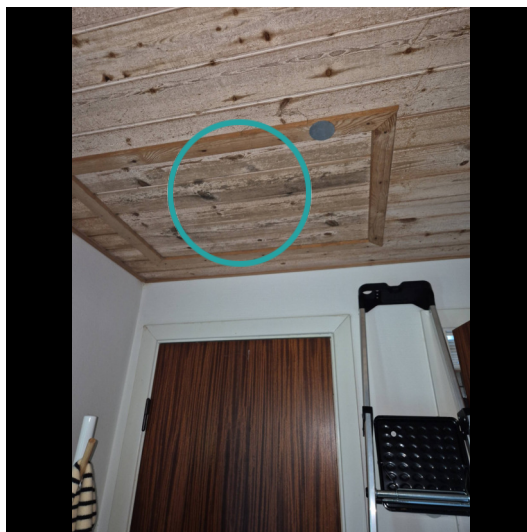
Der mangler isolering og tætning af loftlem

Forholdet kan medføre risiko for lidt opfugtning fra indvendig rumfugt. Der ses mindre misfarvninger ved træværk omkring loftlem

Udbedringseksempel: Udskiftning af loftlem med præfabrikeret loftlem med trappe og Topkarm. Loftlem demonteres. Ny præfabrikeret loftlem med lofttrappe af træ, som Wood-Step type Tørring-Step, monteres.

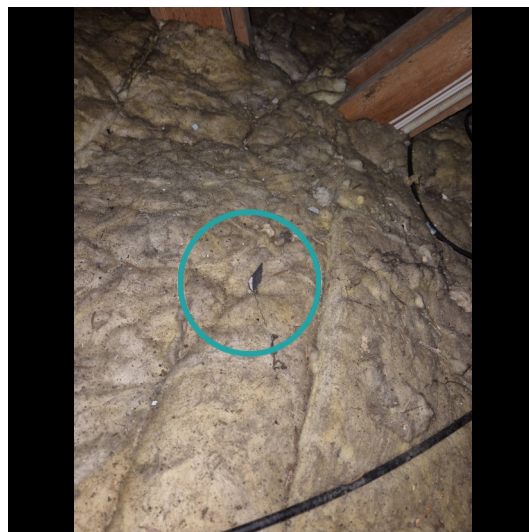
Der ligger små stykker eternit på isoleringen, efter der er lagt ny tagbelægning

Eternitstykkerne kan indeholde asbest, hvorfor kontakt bør undgås. Såfremt det ønskes fjernet bør det ske i henhold til gældende anvisninger.

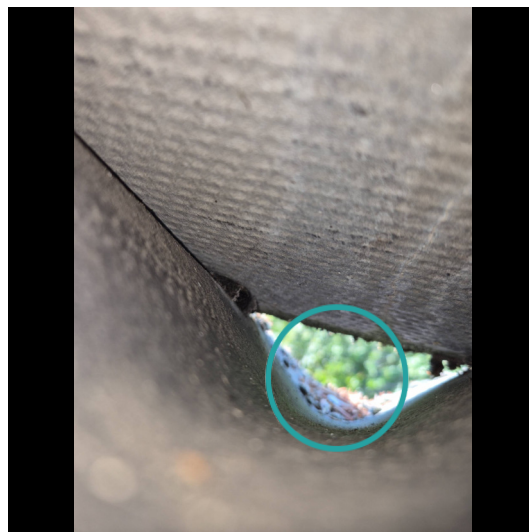
Der mangler skumbølgeklodser i rygningen, samt omkring ovenlysvindue

Det giver risiko for vandindtrængen ved blæst, nedbør og fygesne.

Udbedringseksempel: Eftergang/montering af bølgeklodser. Plader løsnes i nødvendigt omfang. Evt. eksisterende uegnet/defekt tætning fjernes. Eftergang/montering af nye asfaltimpregnerede bølgeklodser. Pladerne fastskrues.

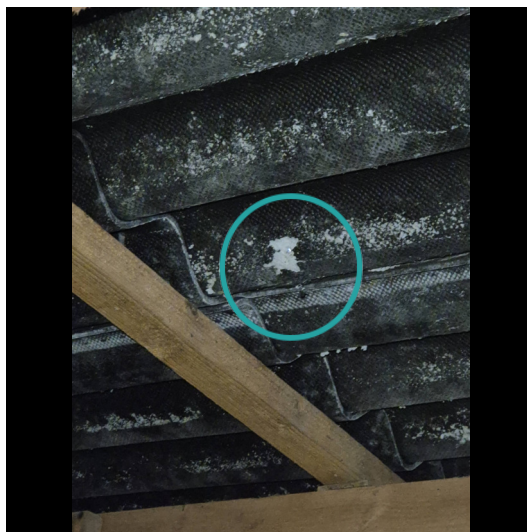
Tagpladerne har begyndende nedbrydning langs kanter og på overflader, på underside ses enkelte afskalninger samt mindre huller særligt på tagflade mod syd

Forholdet kan fortsat udvikle sig, og der er nærliggende risiko for skader på andre bygningsdele.

Udbedringseksempel: Udskiftning af tagplader eks. som Cembrit oplægges på det eksisterende lægteunderlag, med tætningsbånd i bølgepladernes vandrette overlæg og fastgøres med indfarvede tagskruer, spændskiver og tætningskiver. Udhængsklodser af plast med ventilation monteres over nederste taglægte ved tagfod.

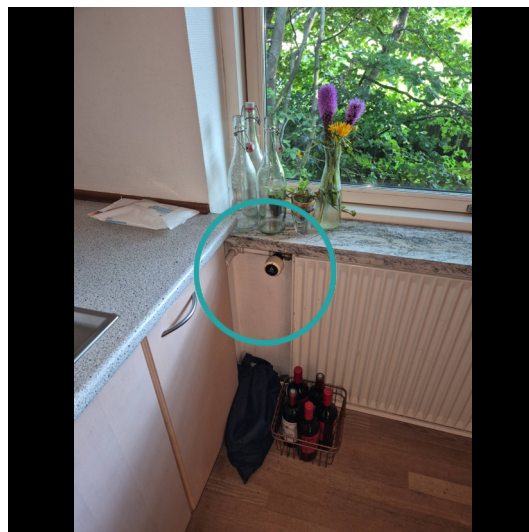
Termostatventil er ikke fungerende ved køkkenradiator

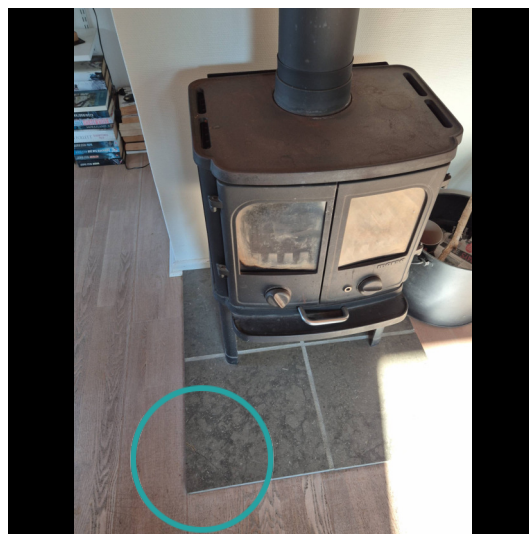
Der er revnede gulvklinter ved brændeovn

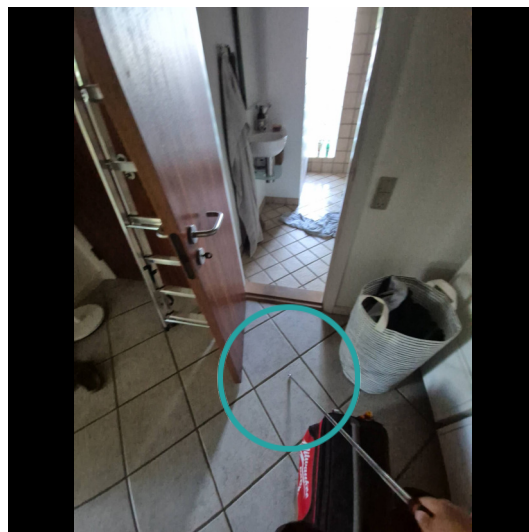
Der er gulvklinter med mangelfuld vedhæftning til underlaget bl.a. ved dør mod badeværelse

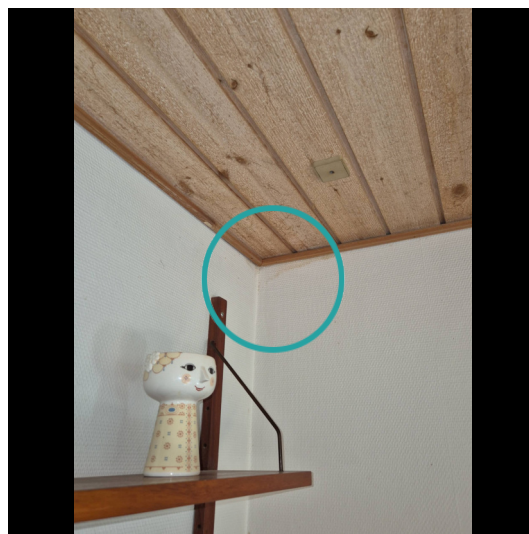
Der er fugtskjolder på lofter bl.a. i stue ved ydervægge samt i enkelte værelser bl.a. omkring lampeudtag

Der var ikke tale om opfugtninger på besigtigelsestidspunktet. Der vurderes at være tale om ældre fugtskjolder fra tidligere utætheder/vandskader.

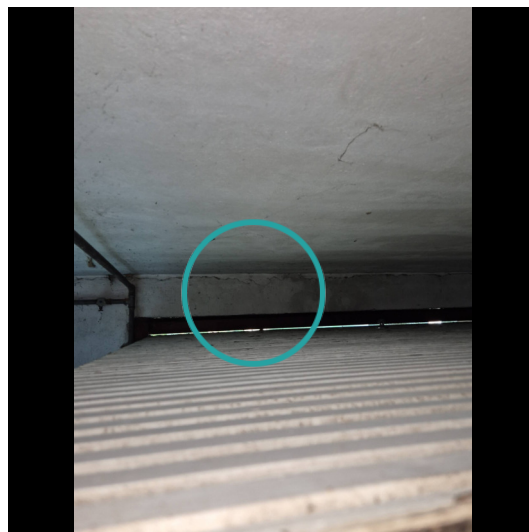
Der er registreret revner i væg over garageport

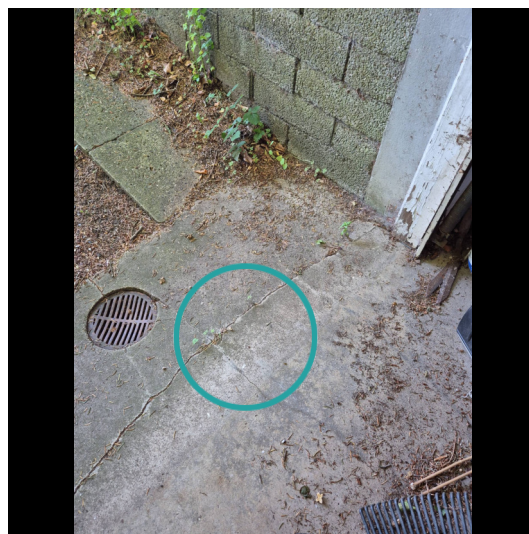
Der er enkelte revner i betongulvet ved garageport

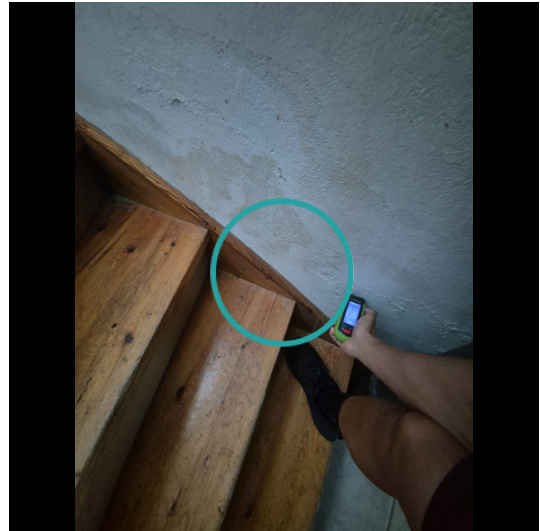
Der er fugtopstigning og fugtgennemtrængning i kældervægge samt løst og afskallet puds bl.a. ved kældertrappe

Omfanget er på nuværende tidspunkt så begrænset, at der ikke skønnes nærliggende risiko for skade. Opstigende og indtrængende grundfugt i ældre kældervægge er almindeligt forekommende.

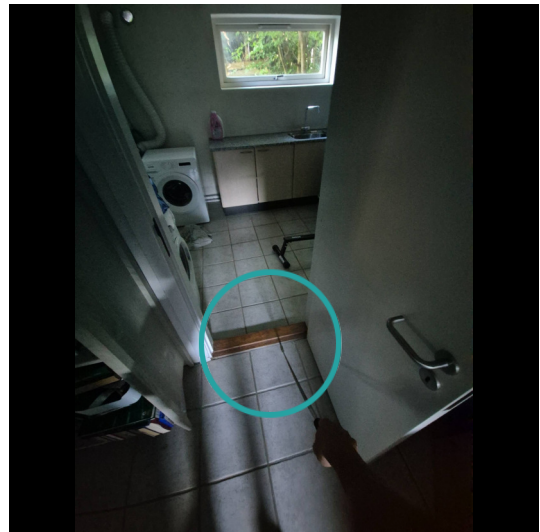
Der er gulvklinter med mangelfuld vedhæftning til underlaget bl.a. ved enkelte døre

Omfanget er begrænset og vil formentligt ikke udvikle sig.

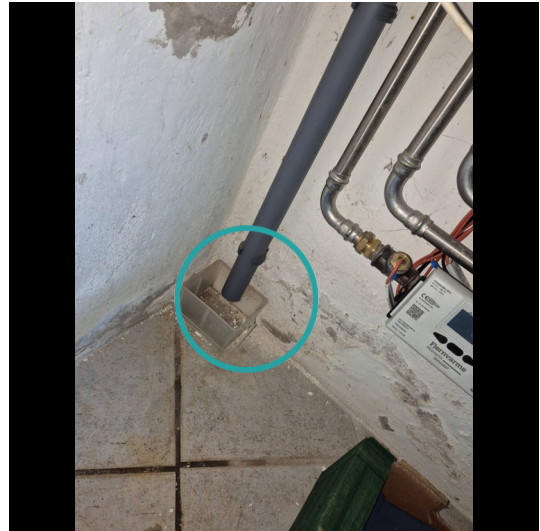
Vandvarmerens afløb fra sikkerhedsventil er ikke ført til afløb

Forholdet kan give anledning til vandskader, hvis sikkerhedsventilen åbner.

Opgaven vurderes at kunne udbedres af en VVS'er. Vi anslår at arbejdslønnen er den største del af udbedringsomkostningen og materialer udgør en mindre del. Det anbefales derfor at lade en VVS'er udbedre opgaven på regning.

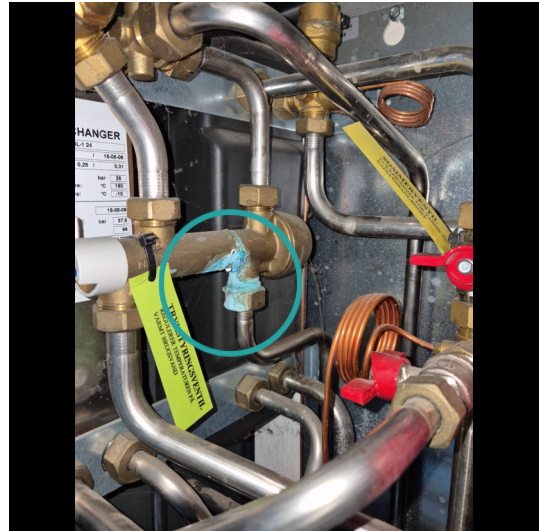
Rør omkring varmveksler fremstår med utæthed, der ses mindre lækage

Der er risiko for skader på kort sigt.

Forholdet skønnes pga. utæt pakning

Opgaven vurderes at kunne udbedres af en VVS'er. Vi anslår at arbejdslønnen er den største del af udbedringsomkostningen og materialer udgør en mindre del. Det anbefales derfor at lade en VVS'er udbedre opgaven på regning.

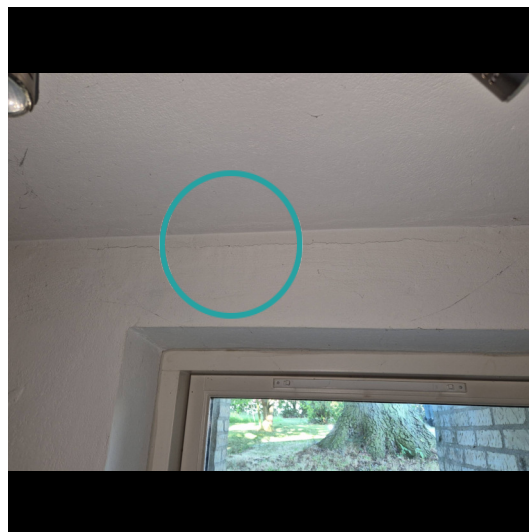
Der er registreret revner i væg bl.a. over vindue mod vest

Forholdet er begrænset og skønnes ikke at vil udvikle sig.
