Realsyn+ for

Sognevej 52,  
4600 Køge

Dato for besigtigelse: 22-07-2026

## LITRA A - Beboelse

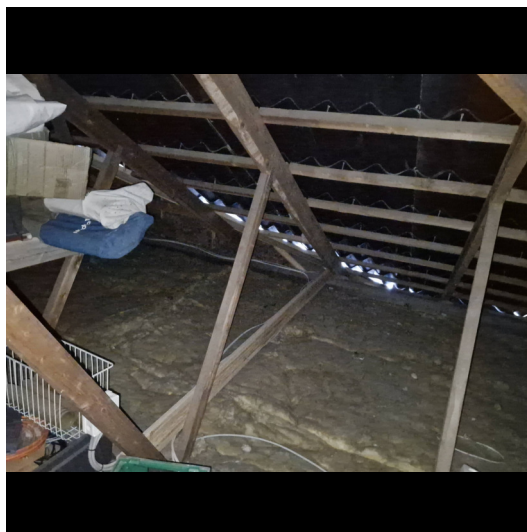
**Tag****SKADE:**

Der mangler tætning langs skotrende

**RISIKO:**

Der er risiko for indtrængen af f.eks. fygesne og skader på kort sigt

**Eftergang af skotrende**

Udbedringseksempel: Eftergang af skotrende. Tagbelægningen langs med skotrende nedtages.

Skotrendebræddeunderlag nedtages. Skotrendeunderlag udføres af ru pløjede brædder, kantlægter i dimension som øvrige taglægter. Brædderne sømmes til spær. Skotrende af zink 12, snit 500 mm, monteres.

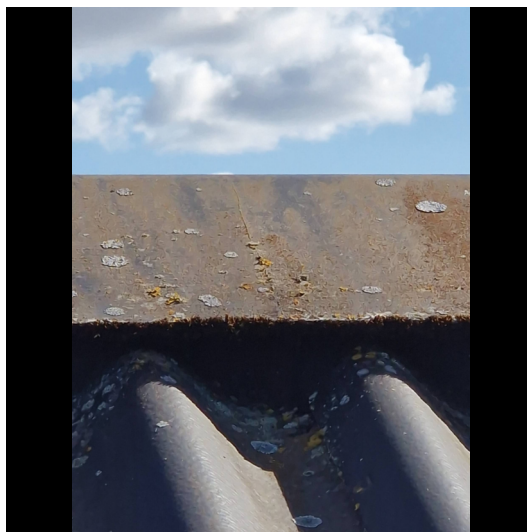
## Tag

## SKADE:

Rygningsplader og tagplader mod syd over tilbygning er med overfladiske revnedannelser

## RISIKO:

Det vurderes, at skaden kan udvikle sig på længere sigt.

## Udskiftning af rygningsplader

Udbedringseksempel: Montering af rygningsplader . Evt. eksisterende rygningsplader demonteres, herefter montering af nye rygningsplader

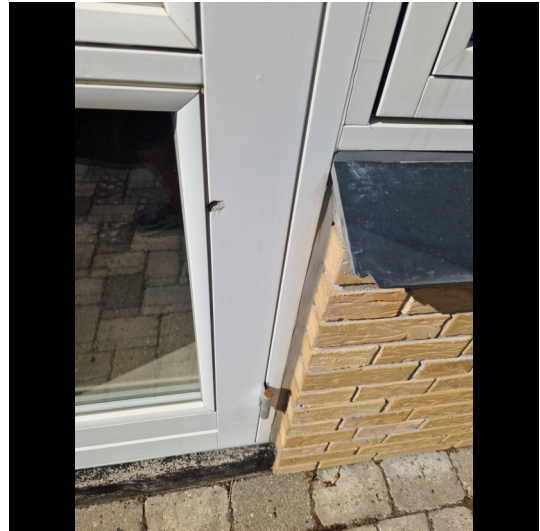
**Døre/vinduer/porte****SKADE:**

Terrassedør mod syd er med slagskade fra sålbænk

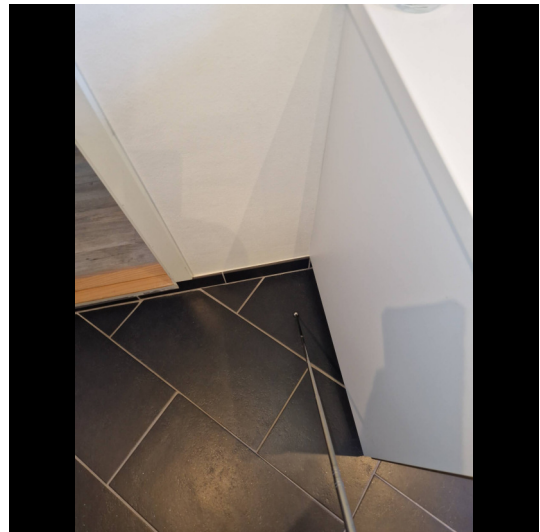
**Stueplan****SKADE:**

Der er gulvklinter med mangelfuld vedhæftning til underlaget bl.a. ved dør

**NOTE:**

Der er tale om et mindre område, som ikke er vandbelastet. Der vurderes derfor ikke at være nærliggende risiko for skader.

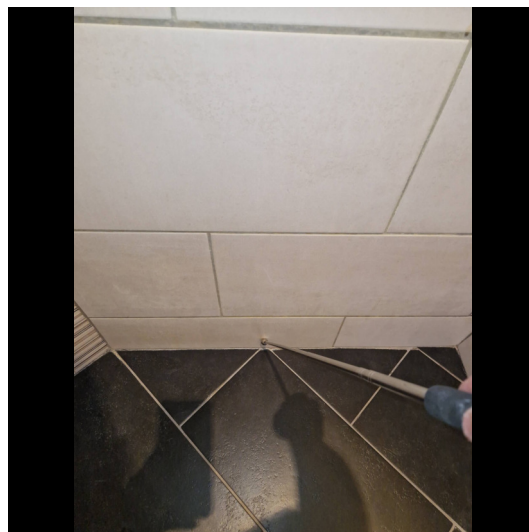
### SKADE:

Der er gulvklinter og vægfliser med mangelfuld vedhæftning til underlaget i brusenichen

### RISIKO:

Der er tale om gulv og væg med direkte vandbelastning, hvorfor der er risiko for skader på de omkringliggende konstruktioner og installationer.

## Udskiftning af klinker/fliser

Udbedringseksempel: Udskiftning af vægfliser. Vægfliser aftages. Underlaget rengøres omhyggeligt. Overflader primes og forsegles i hjørner, omkring rørgennemføringer og ved overgang væg/gulv. Heldækkende tætningsmasse påføres. Vægfliser opsættes, fuges og afrenses. I hjørner, og i overgang væg og gulv samt omkring sanitære installationer fuges med elastisk, vådrums siliconefugemasse.

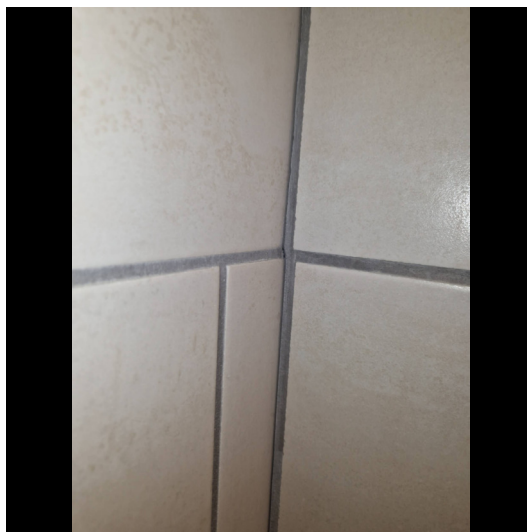
### SKADE:

Der er defekte/revnede fuger i bruseniche

### RISIKO:

Der er tale om fuger, som er direkte vandbelastede, hvorfor der er risiko for skader på de omkringliggende konstruktioner og installationer.

## Eftergang af fuger

Udbedringseksempel: Eftergang af fuger. Eksisterende fuger udskæres. Underlaget rengøres omhyggeligt, fugesider affedtes.

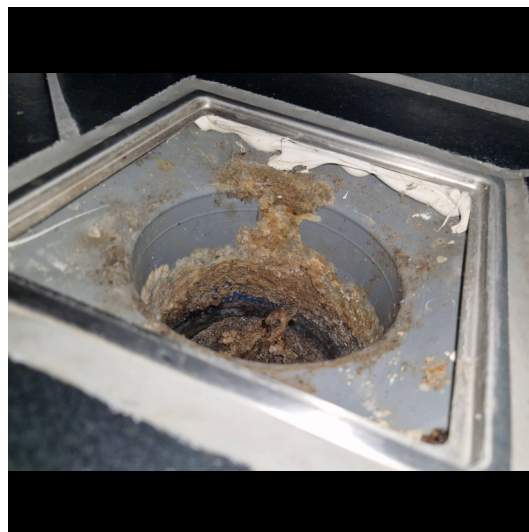
**Stueplan****SKADE:**

Samlingen mellem afløbsskål og rist er ikke tætsluttende i gulv afløb. Forhold er tætnet med fugemasse

**NOTE:**

Gulv afløbet er ikke vandbelastet fra gulvoverfladen, og der skønnes derfor ikke at være nærliggende risiko for skader.

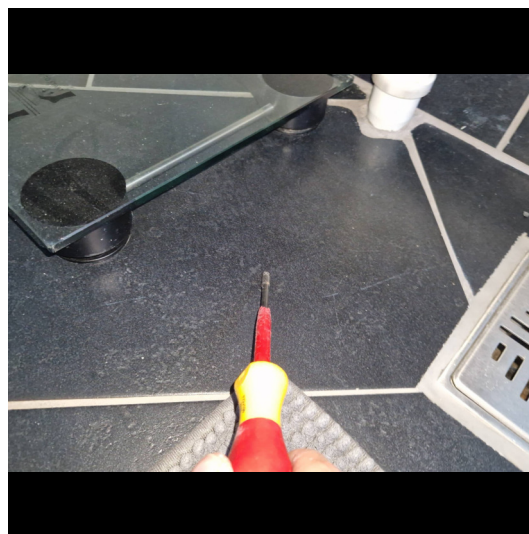
**Stueplan****SKADE:**

Der er gulvklinter med mangelfuld vedhæftning til underlaget bl.a. under vask

**NOTE:**

Der er tale om et mindre område, som ikke er vandbelastet. Der vurderes derfor ikke at være nærliggende risiko for skader.

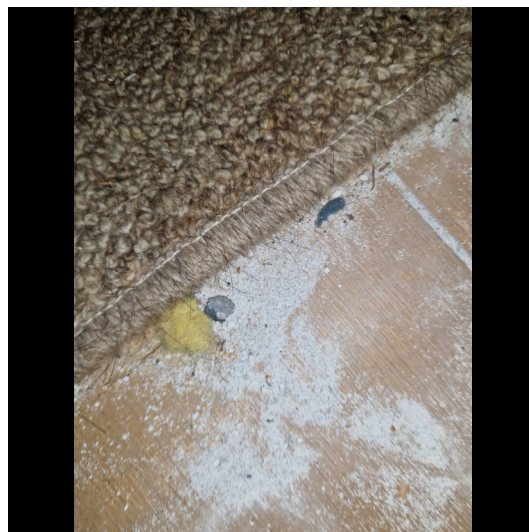
**Stueplan****SKADE:**

Der ligger små stykker eternit på isoleringen

**NOTE:**

Eternitstykkerne kan indeholde asbest, hvorfor kontakt bør undgås. Såfremt det ønskes fjernet bør det ske i henhold til gældende anvisninger.

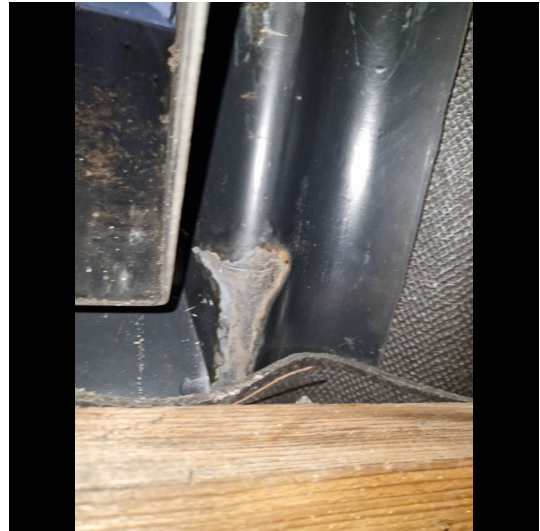
### SKADE:

Taghætte mod sydøst er med revner i flanchen

### RISIKO:

Forholdet kan fortsat udvikle sig, og der er nærliggende risiko for skader på andre bygningsdele.

## Udbedring af skade

Opgaven har ikke været mulig at prissætte, det anbefales at kontakte en tømrer med henblik på udredning af opgaven og tilbud på udbedring.

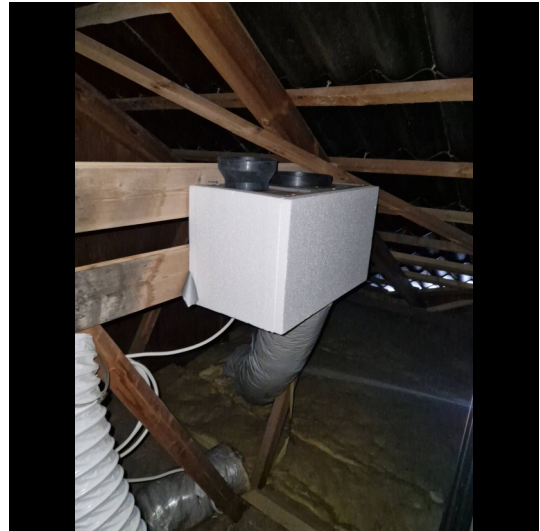
**SKADE:**

Aftrækskanal fra emhætte er ikke ført til det fri, men ender i tagrum

**RISIKO:**

Dette kan medføre kondensafsætning og fugtskader i tagkonstruktionen.

## Udbedring af skade

Opgaven har ikke været mulig at prissætte, det anbefales at kontakte en tømrer med henblik på udredning af opgaven og tilbud på udbedring.

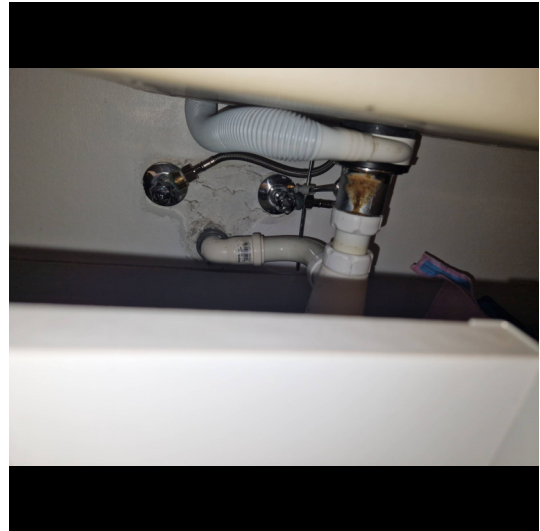
**SKADE:**

Der er lidt rust på afløbsstuds under vask

**NOTE:**

Forholdet vurderes tæt ved besigtigelse og uden nærliggende risiko for skadesudvikling
