Realsyn+ for

J. Skjoldborgs Vej 1,  
8230 Åbyhøj

### Bygningsoversigt

## Introduktion til VTR rapporten

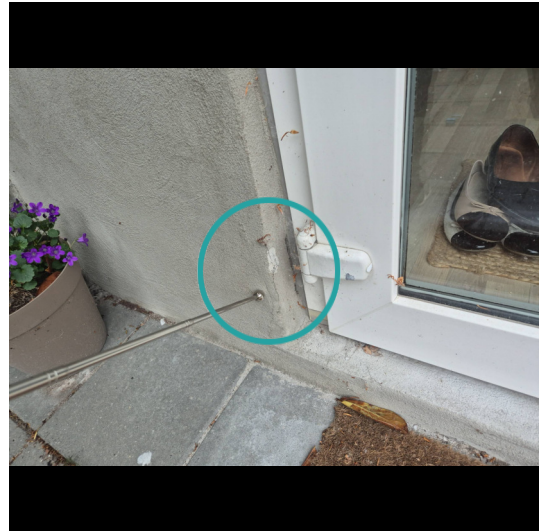
Sokkelpuds er i områder revnet og afskallet og har mangelfuld vedhæftning til underlaget, det ses f.eks. i gavl mod vej ved terrassedør og i facade mod nord

Omfanget er på nuværende tidspunkt så begrænset, at der ikke skønnes nærliggende risiko for skade.

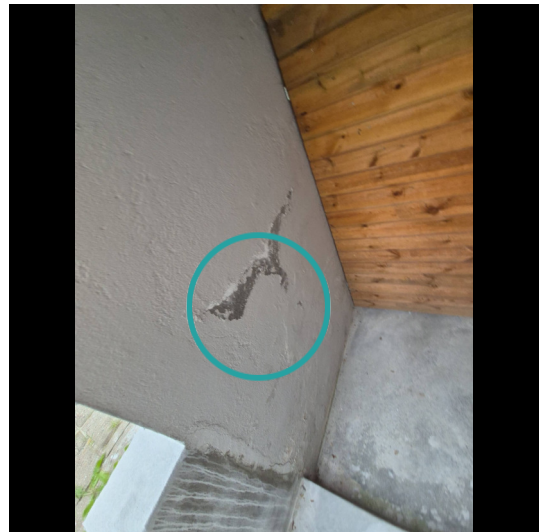
Trappeløb til kælder har mindre revnedannelser, løst puds og pudsafskalninger i vanger.

Omfanget er på nuværende tidspunkt så begrænset, at der ikke skønnes nærliggende risiko for skade.

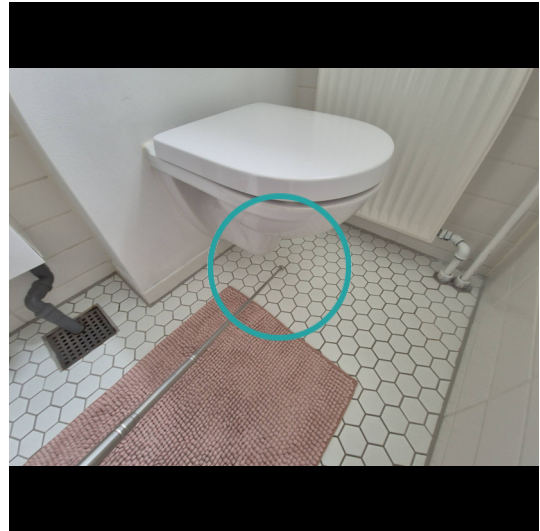
Der er gulvklinter med mangelfuld vedhæftning til underlaget, se f.eks. under toilet

Der er tale om et mindre område, som ikke er vandbelastet. Der vurderes derfor ikke at være nærliggende risiko for skader.

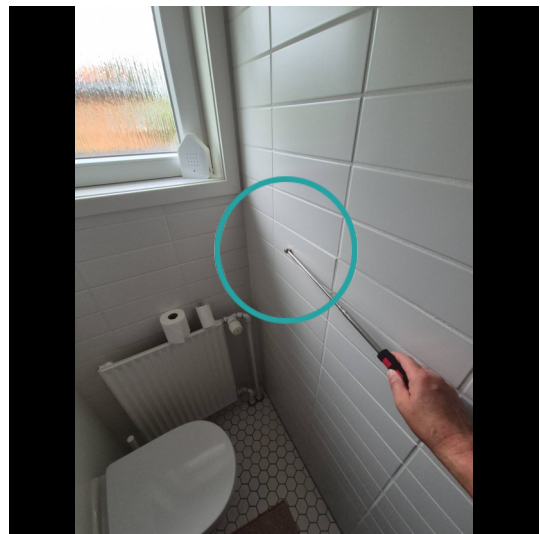
Der er enkelte vægfliser med mangelfuld vedhæftning til underlaget, se f.eks. i væg overfor toilet

Der er tale om et mindre område, som ikke er vandbelastet. Der vurderes derfor ikke at være nærliggende risiko for skader.

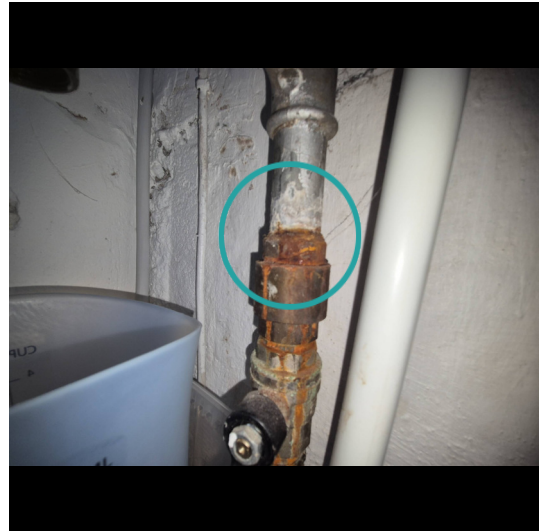
Der ses rust og tæring på varmerør, dette forhold ses også i skab i entre stueetagen

Der er tale om korrosion i en grad, som giver risiko for rørbrud/udsivning og dermed følgeskader på omkringliggende konstruktioner på længere sigt.

**Udskiftning af rør**

Udbedringseksempel: Udskiftning af rør. Hvis nødvendigt lukkes der for vandet og installationen tømmes i fornødent omfang for vand. Vandrør, nedtages og bortkøres. Nyt rør, galvaniserede, sømløse gevindrør.

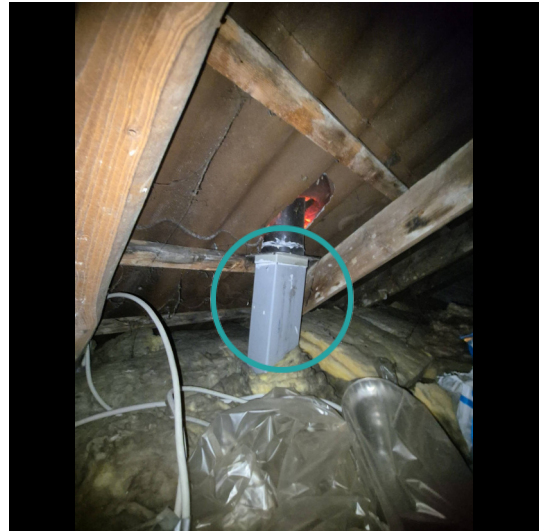
Aftrækskanal fra badeværelse 1. sal er ikke isoleret i tagrum

Konstruktionen har henstået sådan i en længere årrække uden følgeskader, der vurderes derfor ikke at være nærliggende risiko for skade.

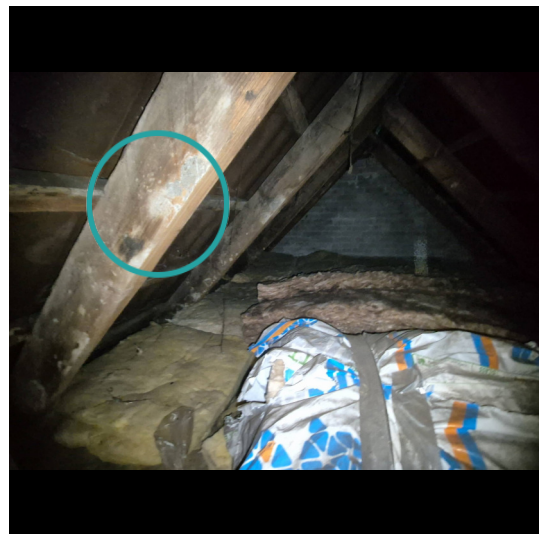
Der ses lidt misfarvning på spær og lægter

Der målttes ikke forøget fugt eller sås yderligere tegn på skade ved besigtigelsen
