## Visuel Elinstallations Rapport for

Dysseaaesen 19B,  
2600 Glostrup

# VISUEL ELINSTALLATIONS RAPPORT

TÜV SÜD

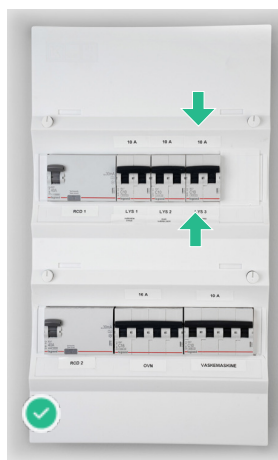
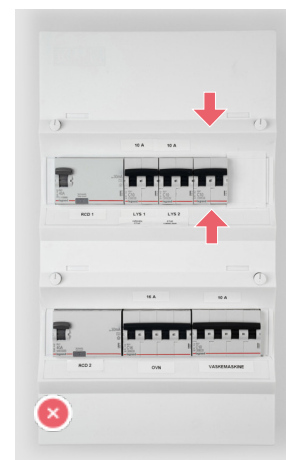
#### Skade nr. 1

Opmærkning af eltavlen mangler delvist

Det tidsmæssige krav til opmærkning er ikke overholdt til alle sikringsgrupper.

Tilhørsforhold: På el-tavler fra 1. Maj 1963 har der været krav opmærkning af tilhørsforhold. Tilhørsforholdet fortæller om hvilken del af installationen, den pågældende sikringsgruppe hører til. Ved udvidelse af installationen, ...

Billedeksempel på lignende skade

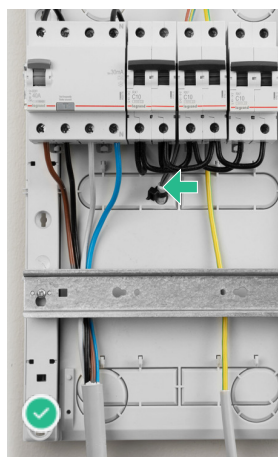
#### Skade nr. 2

Der er for store åbninger ved kabelindføringer i eltavlen

Åbninger i el-tavlen overstiger de lovmæssige krav. Kravet følger alderen på el-tavlen, og ikke alderen på boligen.

Åbninger i el-tavlen overstiger de lovmæssige krav. Kravet følger alderen på el-tavlen, og ikke alderen på boligen. Hvis der vælges at lukke hullerne, skal den anvendte metode være godkendt af fabrikanten. Samt være glødetrådtest...

Billedeksempel på lignende skade

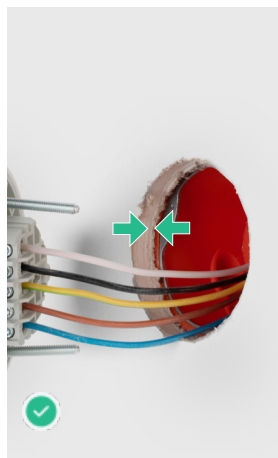
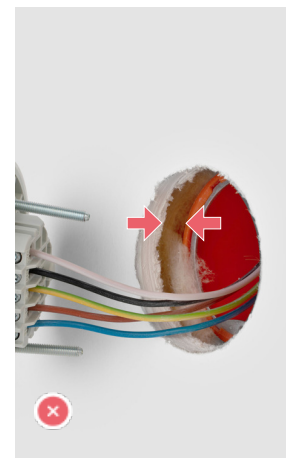
#### Skade nr. 3

Der er for store åbninger ved dåse bag/over lampeudtag.

Åbninger i dåsen overstiger de lovmæssige krav.

En dåse skal altid overholde de tætningskrav der er fra sikkerhedsstyrelsen og fabrikanten. Huller i dåsen, samt de åbninger der er ved kabelgennemføringer må ikke være for store. En dåse er fungere som et lukket rum for kabelsaml...

Billedeksempel på lignende skade

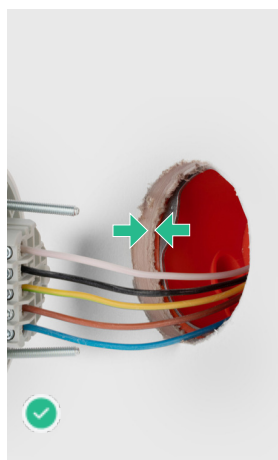
#### Skade nr. 4

Der er for store åbninger ved dåse bag/over lampeudtag.

Åbninger i dåsen overstiger de lovmæssige krav.

En dåse skal altid overholde de tætningskrav der er fra sikkerhedsstyrelsen og fabrikanten. Huller i dåsen, samt de åbninger der er ved kabelgennemføringer må ikke være for store. En dåse er fungere som et lukket rum for kabelsaml...

Billedeksempel på lignende skade

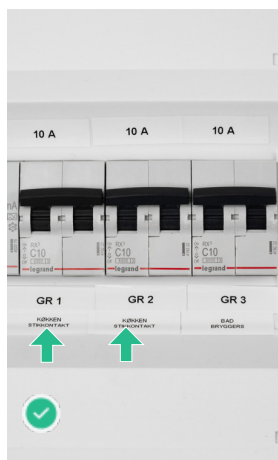
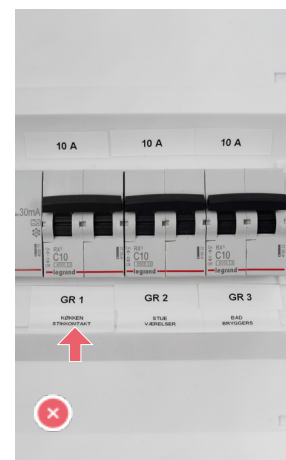
#### Skade nr. 5

De disponible stikkontakter er ikke fordelt på mindst to sikringsgrupper til belysning og stikkontakter

Det tidsmæssige krav til fordeling af sikringsgrupper, er ikke overholdt.

Fra 1. April 1983 skulle der være 3 disponible stikkontakter i køkkenregionen. Køkkenregionen defineres som selve arbejdsområdet i køkkenet (over/under eller ved bordplade). Stikkontakter beregnet til håndmikser, kaffemaskine, elk...

Billedeksempel på lignende skade

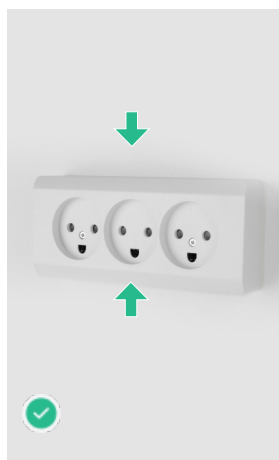
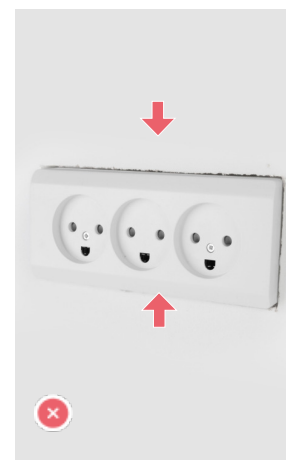
#### Skade nr. 6

Dåser bag stikkontakter eller afbrydere er ikke installeret efter fabrikantens anvisninger.

Anvisningerne til dåser bag stikkontakter, eller afbrydere er ikke fulgt.

Siden 1. April 1939 har der været et krav til dåser bag afbrydere og stikkontakter. Disse dåser har til formål at skærme bygningsdele, hvis der opstår en kortslutning i en tilslutning eller samling. Eller mod unødigt opvarmning og ...

Billedeksempel på lignende skade

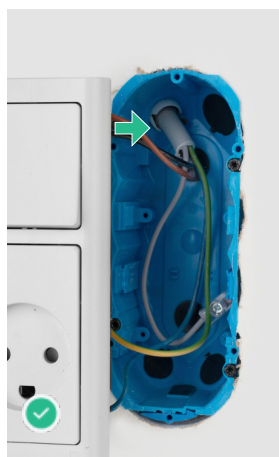
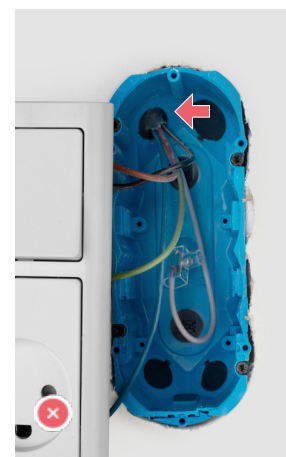
#### Skade nr. 7

Kabler eller rør er ikke ført korrekt ind i dåse bag stikkontakt eller afbryder.

Den fysiske beskyttelse af kablet forringes, når kablet ikke er ført korrekt i en dåse.

Kabler eller **rør TEST** skal altid føres ind i dåsen med rør eller yderkappe. Den inderste del af kablet, der sidder direkte på kobberet, kaldes for grundisolering. Det er den del der er farvet i brun, sort, blå, gr...

Billedeksempel på lignende skade
