Realsyn+ for

Stærevænget 40,  
4050 Skibby

Dato for besigtigelse: 22-05-2026

LITRA A - Beboelse

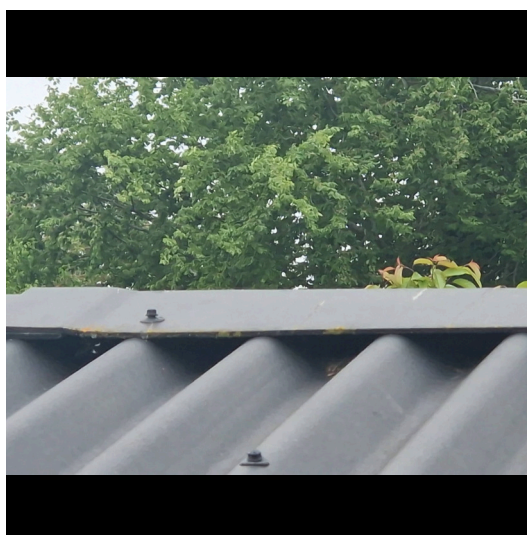
### Tag

Rygningsplader er med mindre overfladerevner, primært omkring skruerne

Det vurderes, at skaden kan udvikle sig på længere sigt.

## Udskiftning af rygningsplader

Udbedringseksempel: Montering af rygningsplader . Evt. eksisterende rygningsplader demonteres, herefter montering af nye rygningsplader

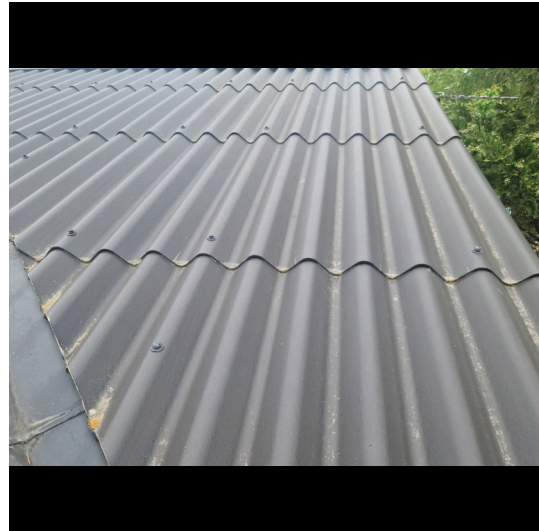
**Tag****SKADE:**

Tagpladerne har begyndende nedbrydning, primært i bunden af pladerne. Det ses på på flere tagflader

Det vurderes ikke, at skaden vil udvikle sig yderligere.

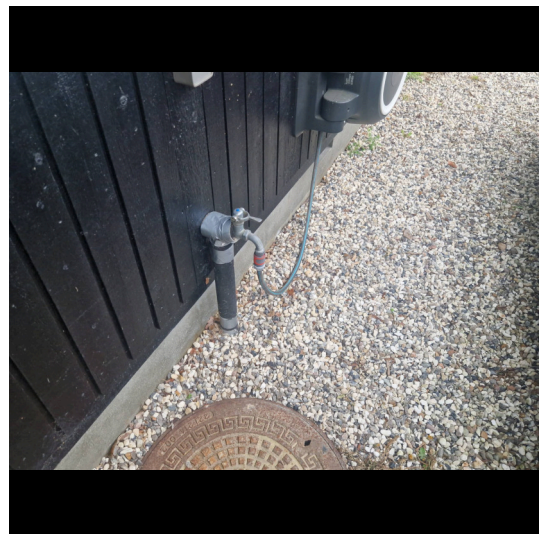
**Ydervægge****SKADE:**

Udendørs vandhane er ikke frostsikret mod indkørsel

Der er ikke tegn på skade efter nu mange år, hvorfor forholdet skønnes uden konstruktiv betydning.

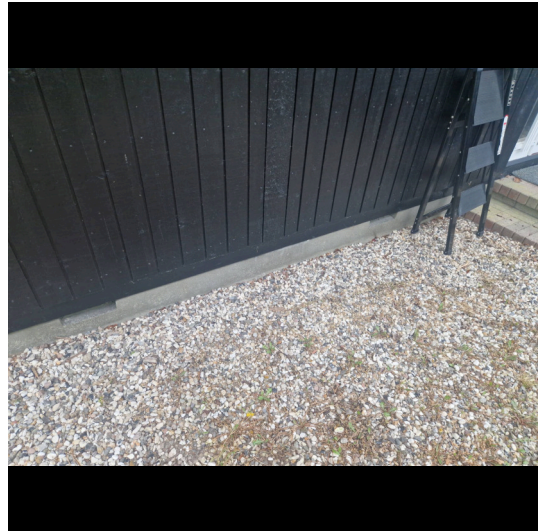
Træbeklædningen er udført uden ventilation bag beklædningen

Konstruktionen har henstået sådan i en længere årrække uden følgeskader, der vurderes derfor ikke at være nærliggende risiko for skade.

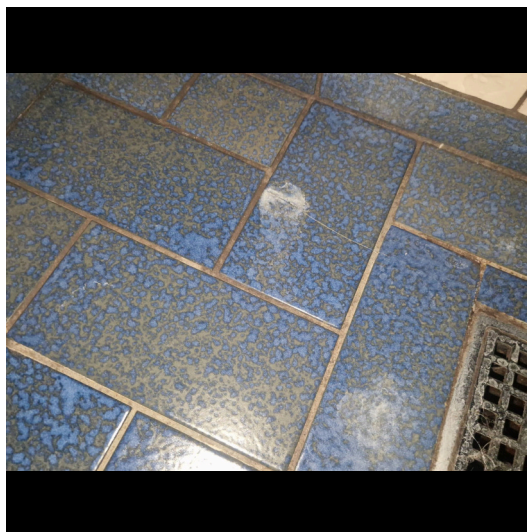
Der er gulvklínke med revne ved afløb og gulvklínker og vægfliser med mangelfuld vedhæftning til underlaget i brusenichen.

Der er tale om gulv og væg med direkte vandbelastning, hvorfor der er risiko for skader på de omkringliggende konstruktioner og installationer.

## Udskiftning af klínker/fliser

Udbedringseksempel: Udskiftning af vægfliser. Vægfliser aftages. Underlaget rengøres omhyggeligt. Overflader primes og forsegles i hjørner, omkring rørgennemføringer og ved overgang væg/gulv. Heldækkende tætningsmasse påføres. Vægfliser opsættes, fuges og afrenses. I hjørner, og i overgang væg og gulv samt omkring sanitære installationer fuges med elastisk, vådrums siliconefugemasse.

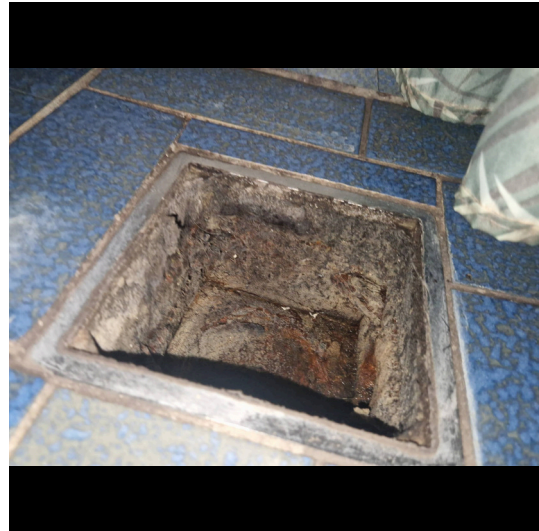
Der er afstand og synlig betonkant mellem afløbsskål og rist i gulv afløb ved brusenichen

Afløbet er vandbelastet fra gulvoverfladen, og der er risiko for fugtindtrængen og skader på de underliggende konstruktioner og installationer.

## Udskiftning af gulvafløb

Udbedringseksempel: Udskiftning af gulvafløb i betongulv med fliser/klinker. Afløbsskål ophugges og udskiftes med ny afløbsskål af rustfrit stål med ramme og 140 x 140 mm rist. Inkl. membranklemflange, vandlås og studse for sideindløb. Afløbsskålen tilsluttes afløbssystemet. Beton udstøbes omkring gulvafløbet til plan med eksisterende betonlag.

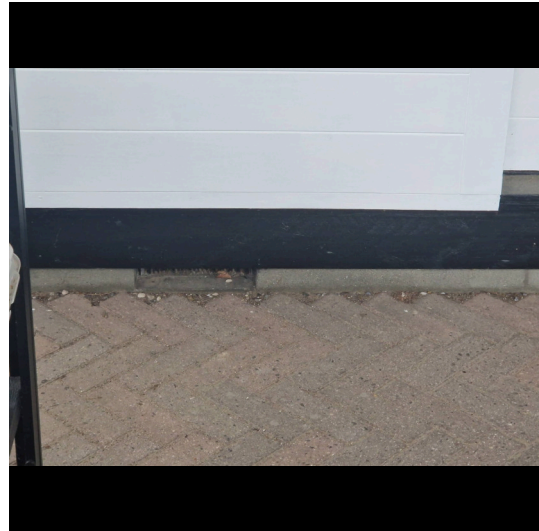
Sokkeludluftning fra ventileret hulrum sidder meget tæt på terræn ved overdækket terrasse

Konstruktionen har henstået sådan i en længere årrække uden følgeskader, der vurderes derfor ikke at være nærliggende risiko for skade.
