Realsyn+ for

Lyøvej 33,  
6100 Haderslev

### Bygningsoversigt

Dato for besigtigelse: 10-09-2026

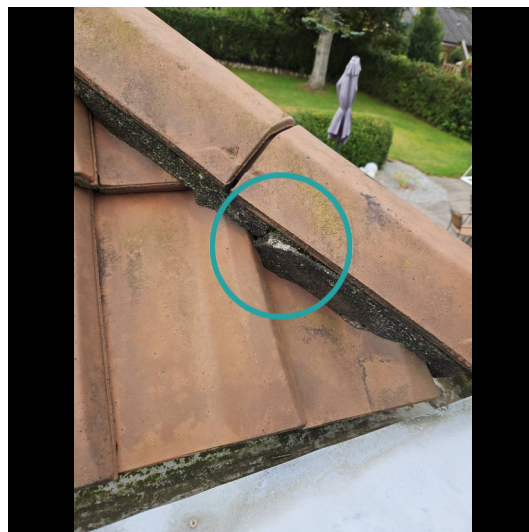
**Tag****SKADE:**

Rygningskit er stedvis med revner og/eller udfaldende som fx ved rygning og valm mod øst

**RISIKO:**

Der er på længere sigt risiko for indtrængning af fugt, og dermed følgeskader på underliggende konstruktioner.

**882,00 Pr lbm\*****Eftergang af rygningsmørtel**

Udbedringseksempel: Reparation af rygningsmørtel. Rygningssten nedtages. Eksisterende rygningssten lægges i mørtel.

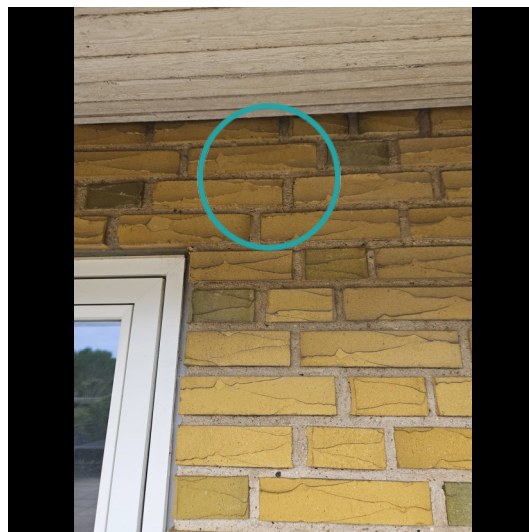
**Ydervægge****SKADE:**

Der er revner i murværk over badeværelsesvindue mod vest, køkkenvindue mod nord og skydedør mod syd

**NOTE:**

Der kunne ikke registreres følgeskader ved besigtigelsen.

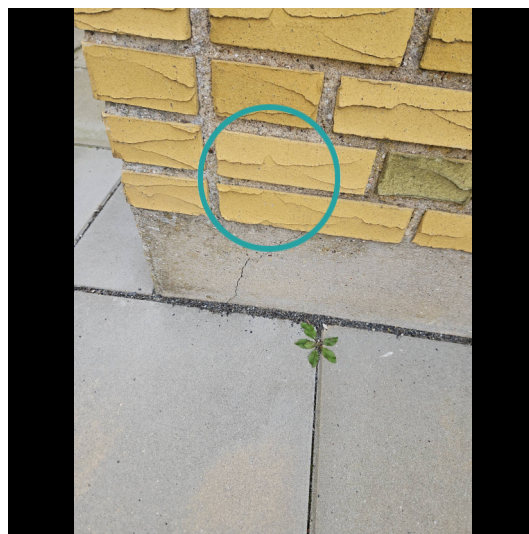
**Fundament/sokkel****SKADE:**

Der er enkelte revner i sokkel som fx ved hjørne mod nordvest

**NOTE:**

Der kunne ikke registreres følgeskader ved besigtigelsen.

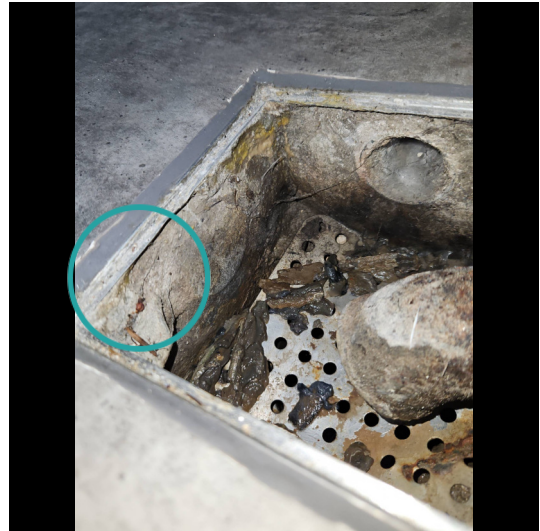
**Stueplan****SKADE:**

Samlingen mellem afløbsskål og rist er ikke tætsluttende i gulv afløb

**NOTE:**

Gulv afløbet er ikke vandbelastet fra gulvoverfladen, og der skønnes derfor ikke at være nærliggende risiko for skader.

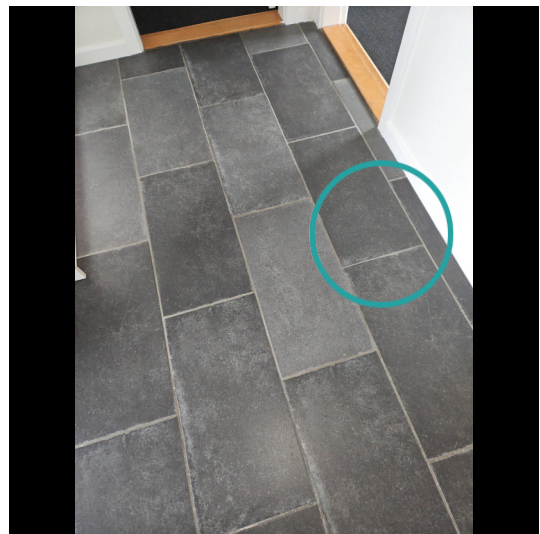
**Stueplan****SKADE:**

Gulvklinter er stedvis med mangelfuld vedhæftning til underlaget som fx midt på gulvet

**NOTE:**

Der kunne ikke registreres følgeskader ved besigtigelsen.

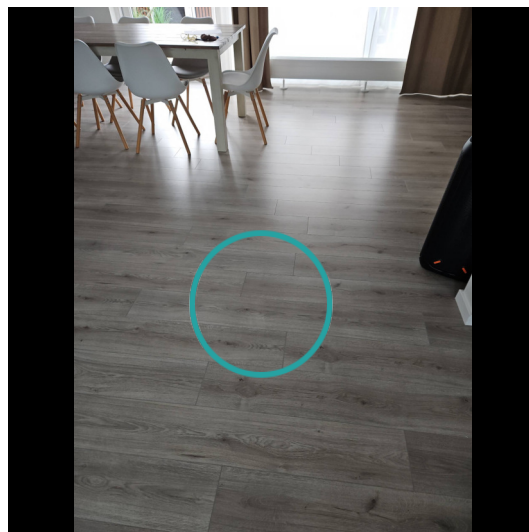
**SKADE:**

Ved overgang til spisestue er gulv med ujævnheder

**NOTE:**

Der kunne ikke registreres følgeskader ved besigtigelsen.

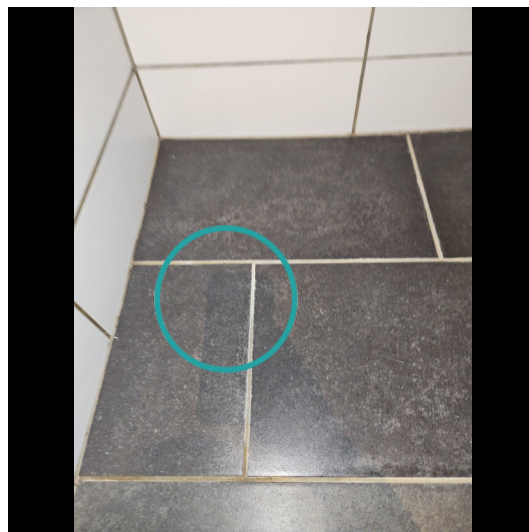
## SKADE:

I bruseniche er enkelte gulvklinter med mangelfuld vedhæftning til underlaget

## RISIKO:

Der er tale om gulv med direkte vandbelastning, hvorfor der er risiko for skader på de omkringliggende konstruktioner og installationer.

## Udskiftning af klinker/fliser

Udbedringseksempel: Udskiftning af fliser/klinker Aftagning af fliser/klinker. Underlaget rengøres omhyggeligt. Svummelag af cement og fint sand 1:1 arbejdes ind i underlaget. Afretningslag af slidlagsbeton 0-4 mm udlægges, komprimeres og afrettes, lagtykkelse 20 mm. Fleksibel fliseklæb, 3,5 kg/m<sup>2</sup>, påføres. Fliser/klinker udlægges, fuges med cementbaseret fugemasse og afrenses. I overgang væg og gulv fuges med silicone fugemasse.

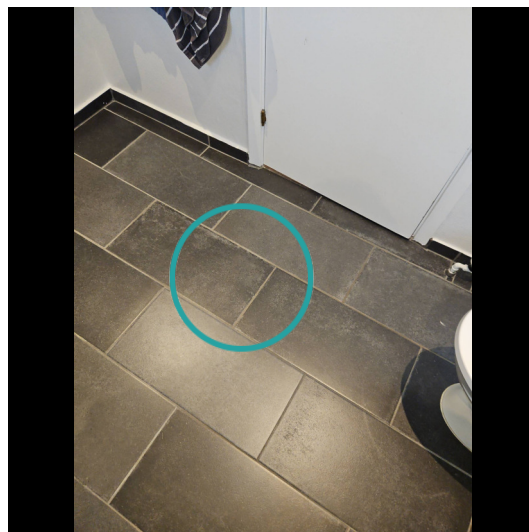
**Stueplan****SKADE:**

Gulvklinter er stedvis med mangelfuld vedhæftning til underlaget som ved vask og foran toilet

**NOTE:**

Der er tale om områder, som ikke er vandbelastet. Der vurderes derfor ikke at være nærliggende risiko for skader.

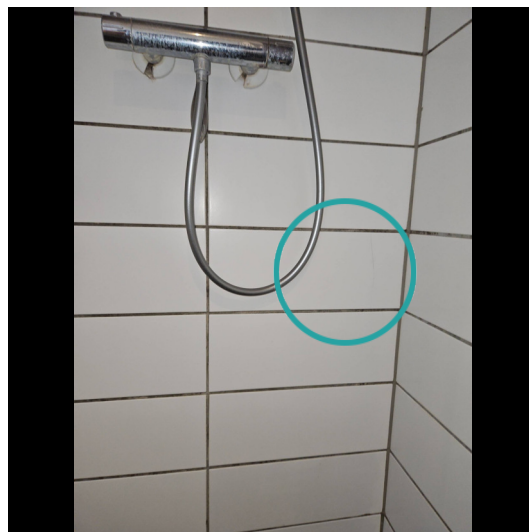
**SKADE:**

I bruseniche er der enkelte revnede vægfliser samt vægfliser med begrænset vedhæftning til underlaget som fx ved blandinsbatteri

**RISIKO:**

Der er tale om vægge med direkte vandbelastning, hvorfor der er risiko for skader på de omkringliggende konstruktioner og installationer.

**Udskiftning af klinker/fliser**

Udbedringseksempel: Udskiftning af fliser/klinker. Aftagning af fliser/klinker. Underlaget rengøres omhyggeligt. Svummelag af cement og fint sand 1:1 arbejdes ind i underlaget. Afretningslag af slidlagsbeton 0-4 mm udlægges, komprimeres og afrettes, lagtykkelse 20 mm. Flexibel fliseklæb, 3,5 kg/m<sup>2</sup>, påføres. fliser/klinker udlægges, fuges med cementbaseret fugemasse og afrenses. I overgang væg og gulv fuges med silicone fugemasse.

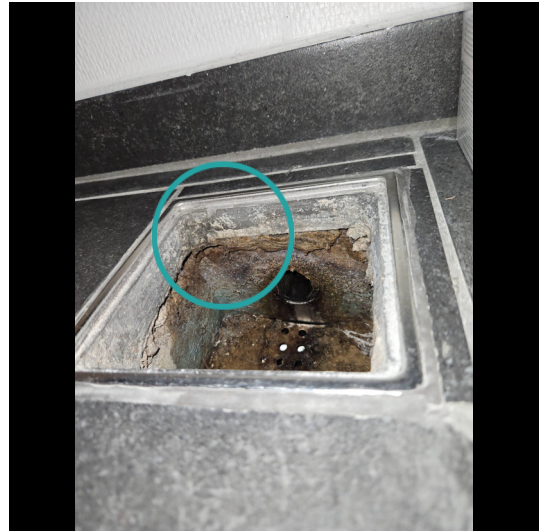
**Stueplan****SKADE:**

Under håndvask er der afstand og synlig betonkant mellem afløbsskål og rist i gulv afløb

**NOTE:**

Gulv afløbet er ikke vandbelastet fra gulvoverfladen, og der skønnes derfor ikke at være nærliggende risiko for skader.

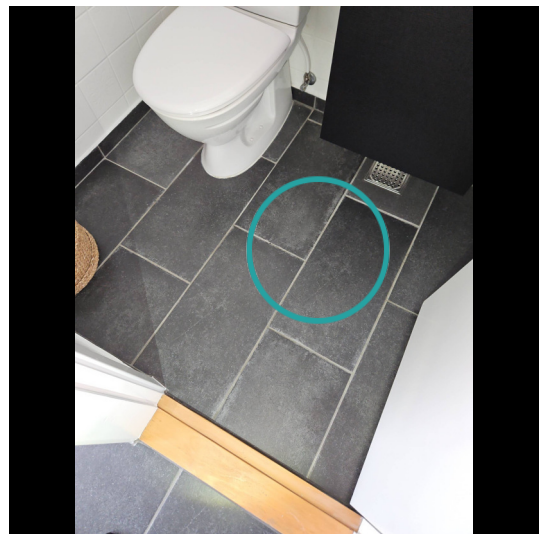
**Stueplan****SKADE:**

Gulvklinter er stedvis med mangelfuld vedhæftning til underlaget som fx foran vask

**NOTE:**

Der er tale om et område, som ikke er vandbelastet. Der vurderes derfor ikke at være nærliggende risiko for skader.

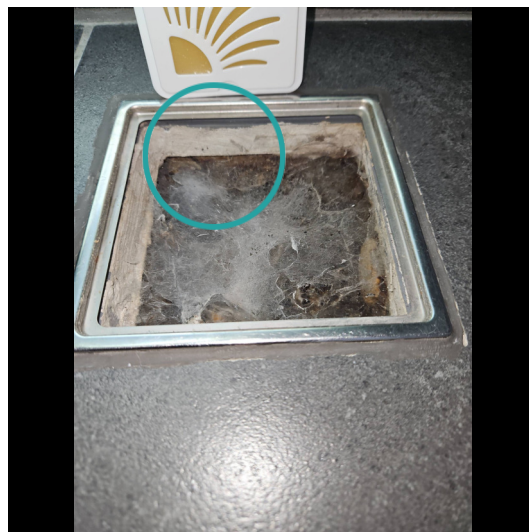
**SKADE:**

Der er 2 risterammer over hinanden i gulv afløb

**NOTE:**

Gulv afløbet er ikke vandbelastet fra gulvoverfladen, og der skønnes derfor ikke at være nærliggende risiko for skader.

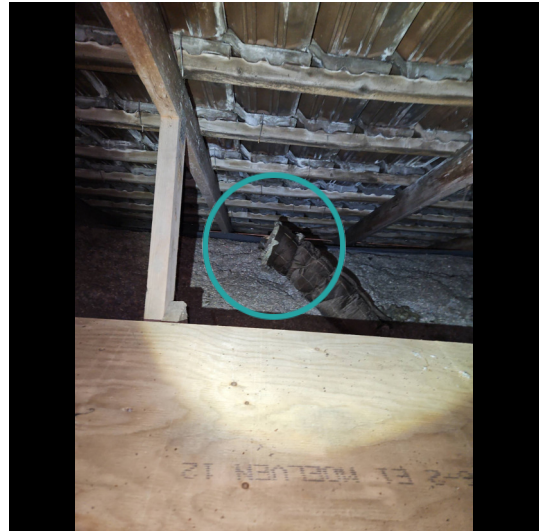
### SKADE:

Aftrækskanal fra emhætte er ikke ført til det fri, men ender i tagrum

### RISIKO:

Dette kan medføre kondensafsætning og fugtskader i tagkonstruktionen.

## Etablering af aftræk fra tagrum inkl. isolering og taghætte

Udbedringseksempel: Etablering af ventilationskanal. Aftrækskanalsystem, som Cembrit. Aftrækskanalen isoleres ved omvikling med lamelmåtter, lagtykkelse 50 mm, afsluttet med Isogenopak. Inkl. taghætte (max rørlængde 3 meter)

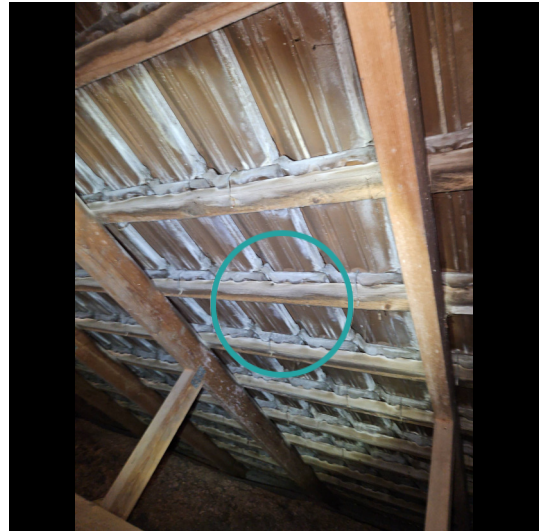
**Stueplan****SKADE:**

Lægter er stedvis med skjolder og/eller misfarvninger som fx mod nord

**NOTE:**

Tørt ved fugtmåling. Forholdet vurderes at skyldes naturlige sæsonbetonede opfugtninger. Der skønnes ikke at være nærliggende risiko for skader.

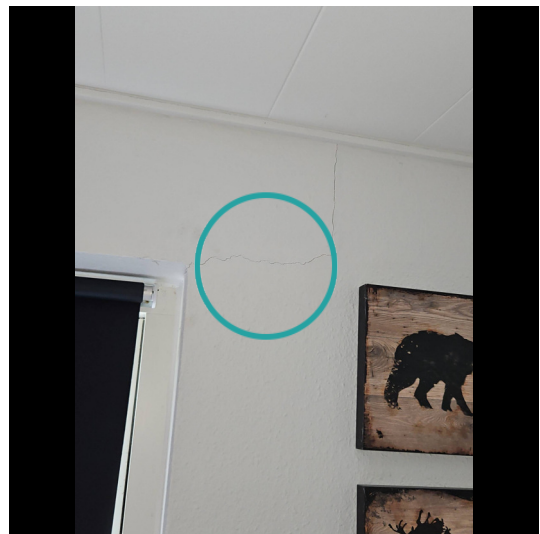
**Stueplan****SKADE:**

Der er enkelte steder revner i vægge som fx øverst ved vinduer i værelser

**NOTE:**

Der kunne ikke registreres følgeskader ved besigtigelsen.

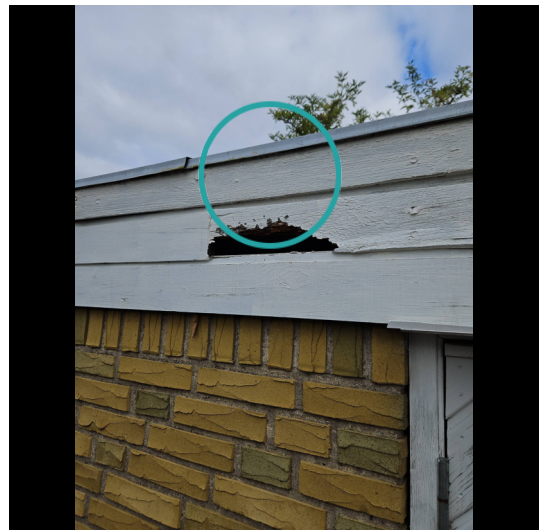
**Tag****SKADE:**

Stern er stedvis med nedbrydning som fx mod syd

**RISIKO:**

Det vurderes, at skaden kan udvikle sig på længere sigt.

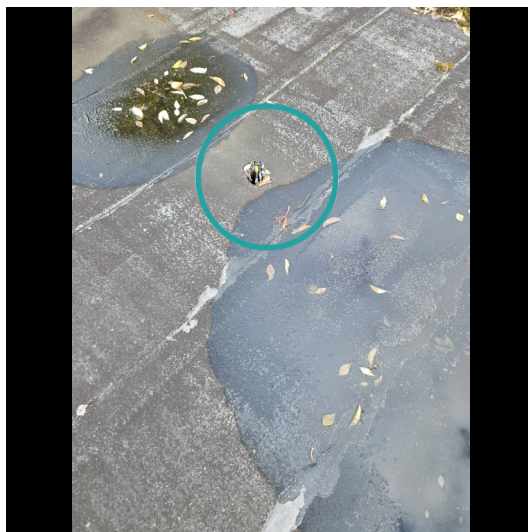
**SKADE:**

Tagpapbelægning er stedvis med slid, fordybninger og vandansamlinger

**RISIKO:**

Dette medfører stillestående vand på tagfladen, og dermed øget slid. Der er risiko for fugtgenemsivning gennem ikke synlige utætheder samt frostskafer i den øverste beskyttende belægning med reduceret restlevetid til følge.

**NOTE:**

Forholdet er sammenhængende med skade 21, hvor loft i redskabsrum er fugtskadet.

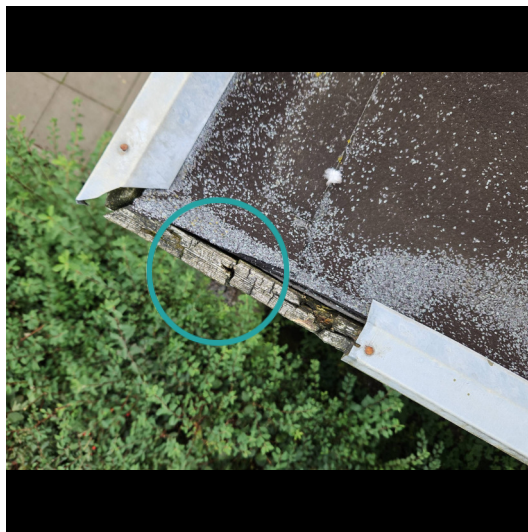
**SKADE:**

Inddækning mellem stern og tagbelægning er stedvis ikke tætsluttende og manglende enkelte steder som fx ved hjørner mod nordøst og sydvest

**RISIKO:**

Der er risiko for indtrængning af fugt, og dermed følgeskader på underliggende konstruktioner.

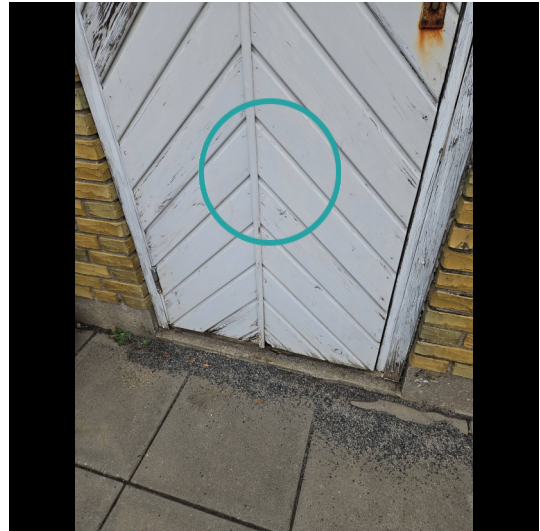
**Døre/vinduer/porte****SKADE:**

Dør til redskabsrum og dør i lømur mod bolig er med nedbrydning

**RISIKO:**

Det vurderes, at skaden kan udvikle sig på længere sigt.

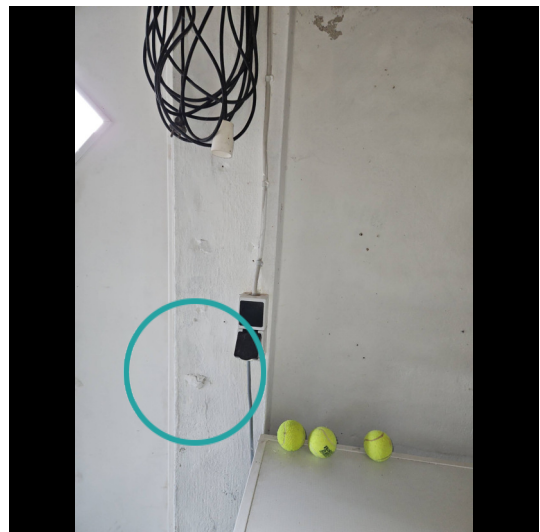
**Stueplan****SKADE:**

Vægge er enkelte steder med afskalninger som fx i redskabsrum

**NOTE:**

Der kunne ikke registreres følgeskader ved besigtigelsen.

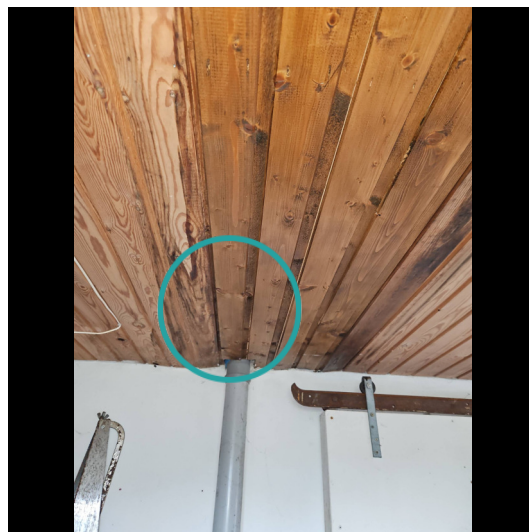
**SKADE:**

I redskabsrum er loft fugtskadet og misfarvet

**RISIKO:**

Det vurderes, at skaden kan udvikle sig på længere sigt.

**NOTE:**

Forholdet er sammenhængende med skade 17, hvor tagpap er med slid og lunger.
